**EXMO. SR. DR. JUIZ DE DIREITO DA 7^a VARA CÍVEL DA
COMARCA DE SANTOS**

PRCESSO : 0052941-70.2011.8.26.0562 / 0013538-31.200411.8.26.0562
ORDEM : 416/11
CARTÓRIO : 7º Ofício Cível
REQTE : Alberto Lopes
REQDO : Rogério Ferreira e outros
AÇÃO : Execução de Títulos Extrajudicial

O presente laudo trata do valor de mercado do imóvel descrito a seguir:

Imóvel: Um prédio sob nº 80, localizado na Rua Dr. Cochrane, Vila Nova – Santos-SP.

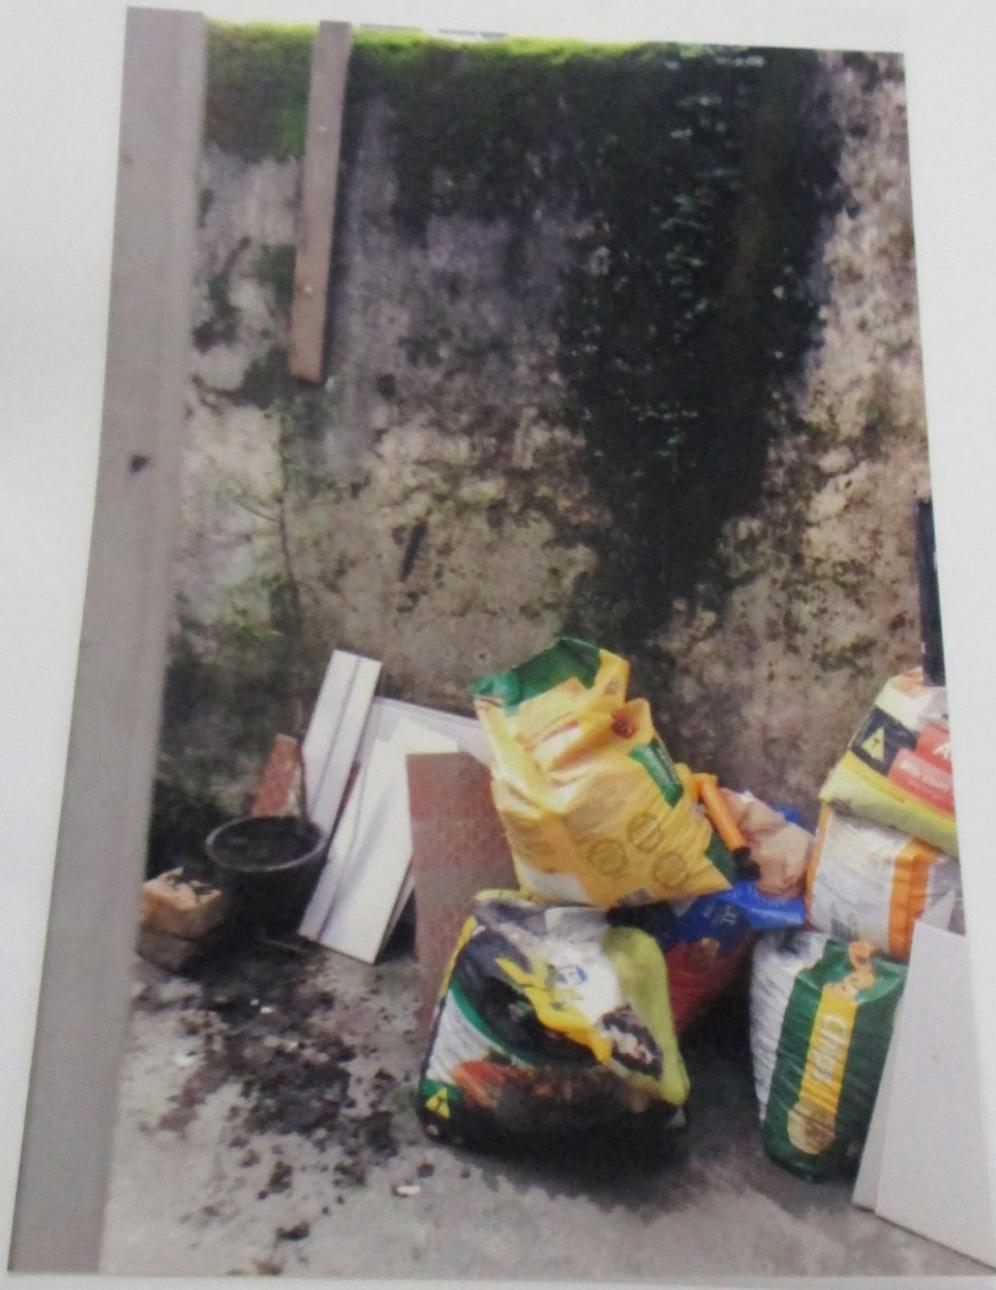
Foto Parede do Quintal

- Paredes em Reboco com tijolo aparente em péssimo estado de conservação
- Cobertura em telhas de PVC transparente em péssimo estado de conservação
- Piso em cimento
- Portas de acesso em madeira péssimo estado de conservação

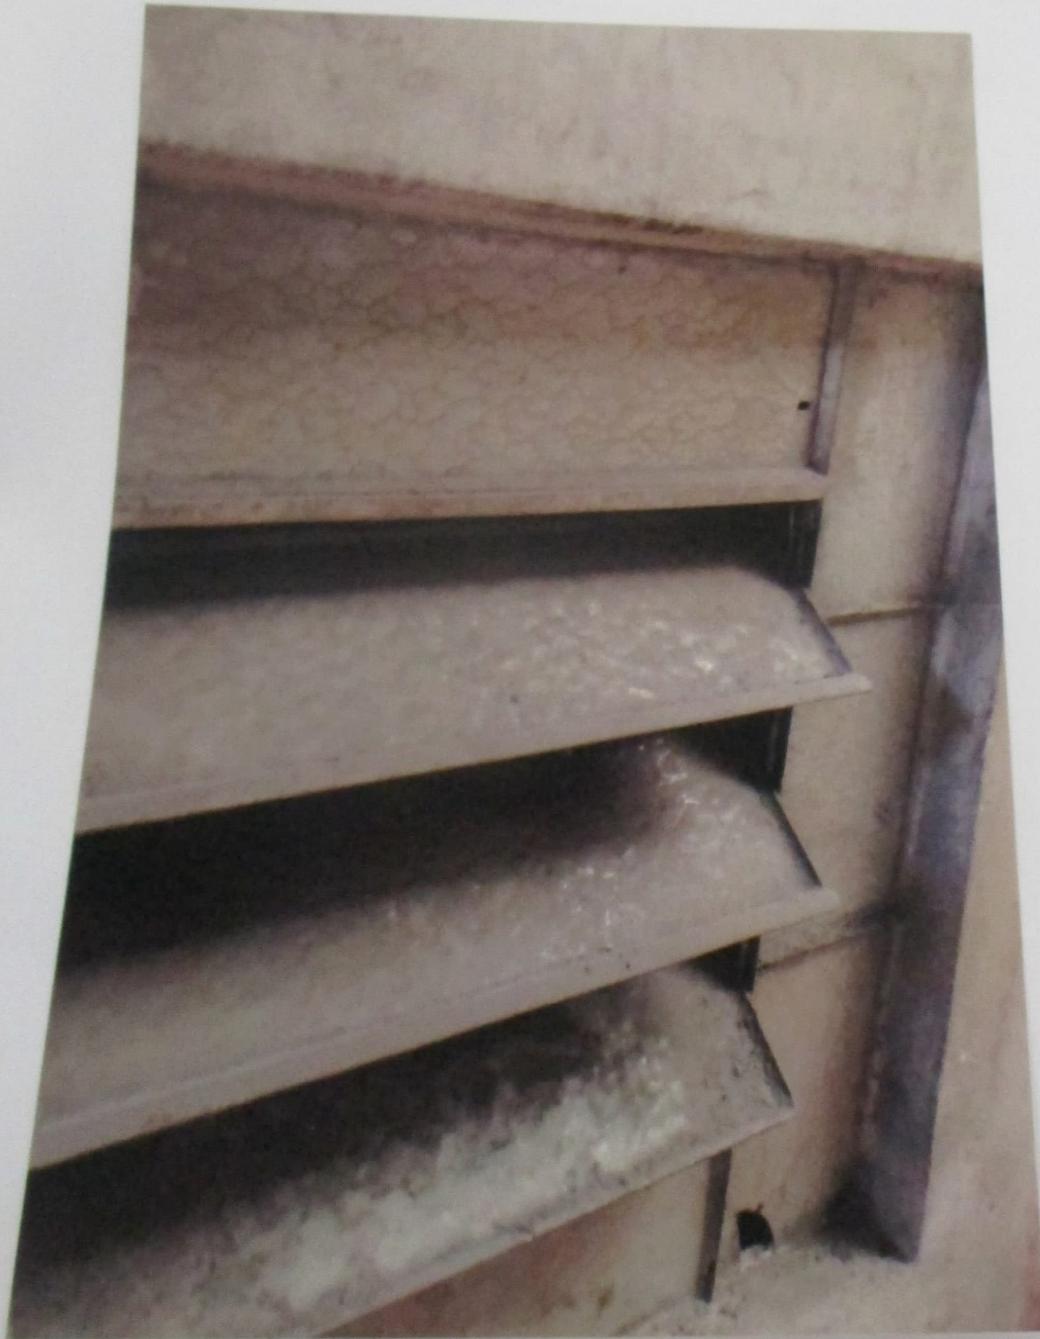
Foto da Janela do Banheiro

- Azulejo até o teto 40x40 na cor branca
- Louças Brancas
- Pia em plástico PVC na cor branca com Gabinete em madeira na cor branca.
- Box em acrílico na cor preta com esquadrias de alumínio.
- Janela Basculante em vidro, quebrada e em péssimo estado de conservação.

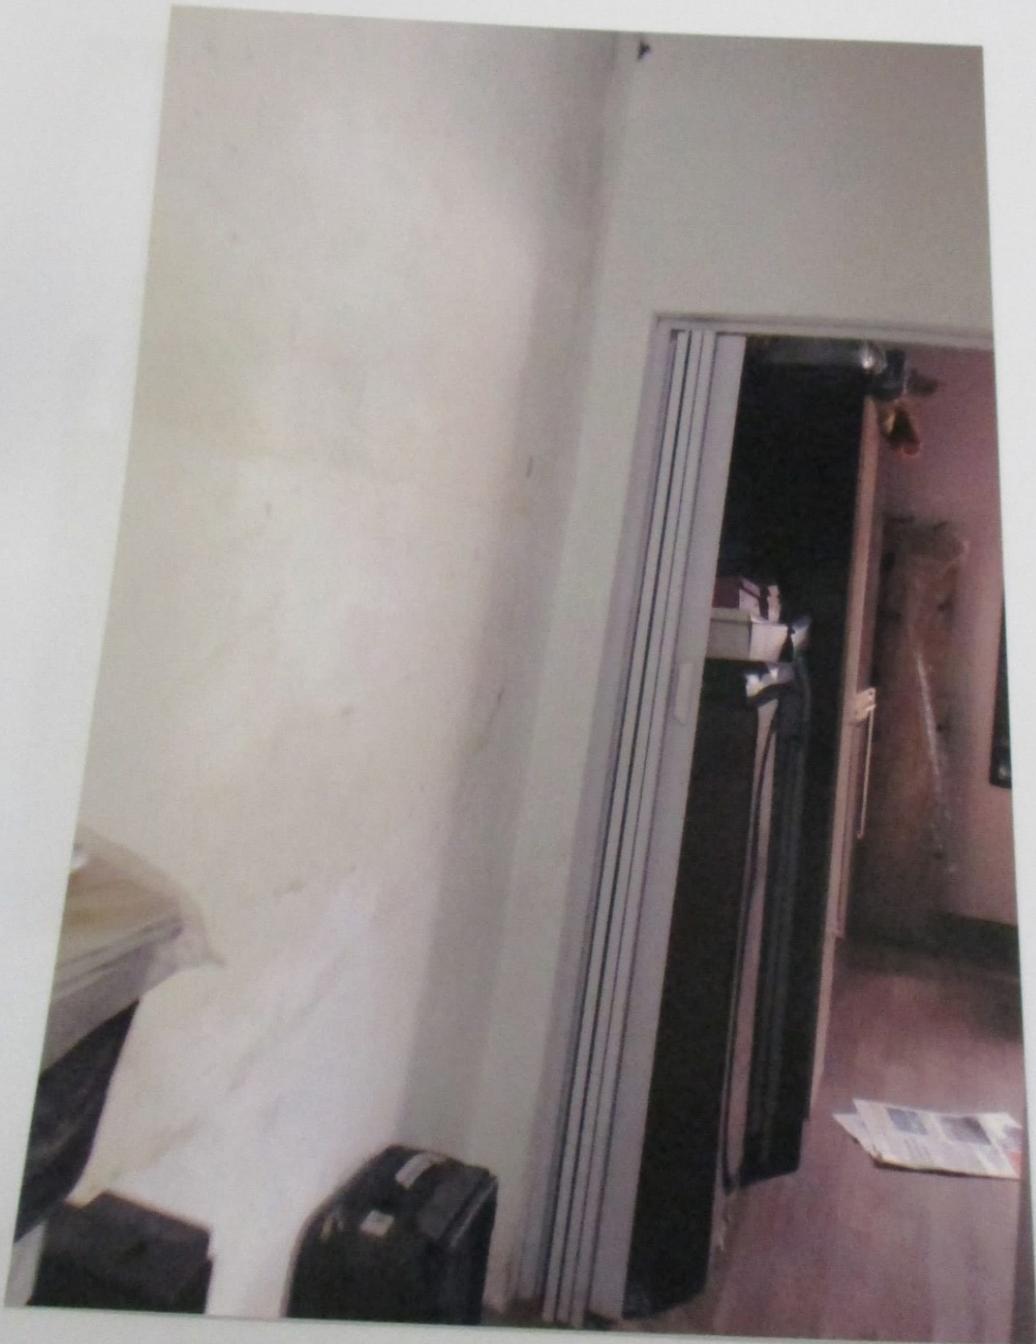
Foto Porta do Quarto

- Piso em taco em péssimo estado de conservação
- Parede com Pintura Látex PVA na cor branca em péssimo estado de conservação
- Janela em madeira em péssimo estado de conservação
- Teto rebaixado em madeira em péssimo estado de conservação
- Porta Sanfonada em PVC na cor Branca em péssimo estado de conservação

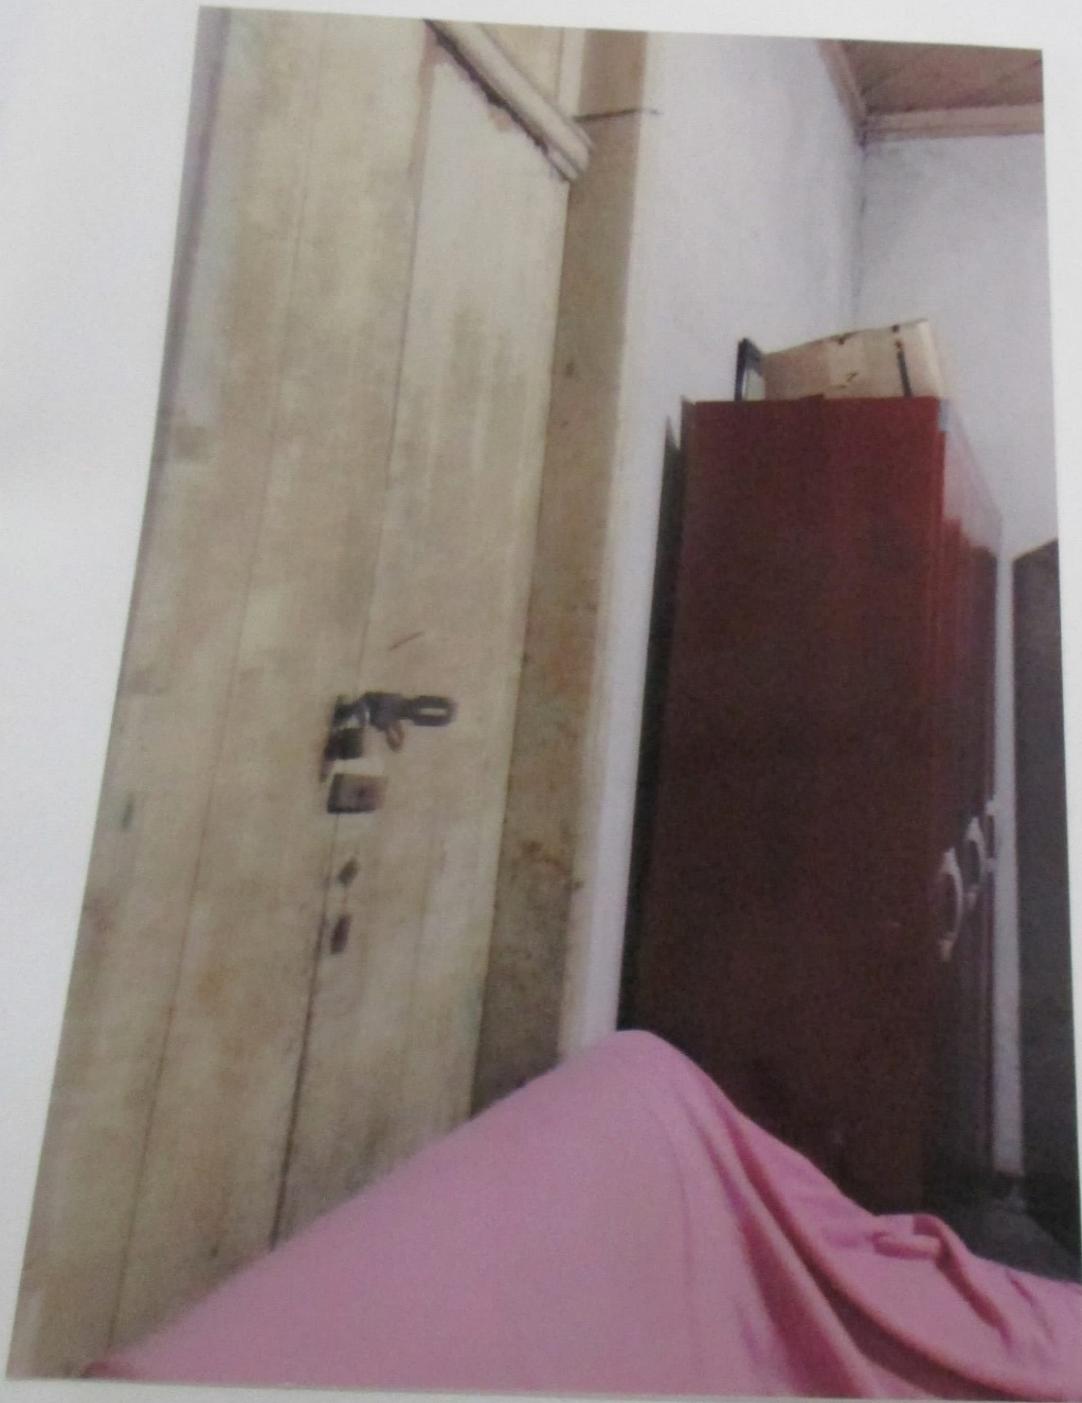
Foto da Porta da Sala que dá para área externa

- Piso em Taco em péssimo estado de conservação
- Parede com Pintura Látex PVA na cor branca em péssimo estado de conservação
- Teto sem gesso em péssimo estado de conservação
- Porta da sala em madeira apodrecida.
- Janela em madeira em péssimo estado de conservação

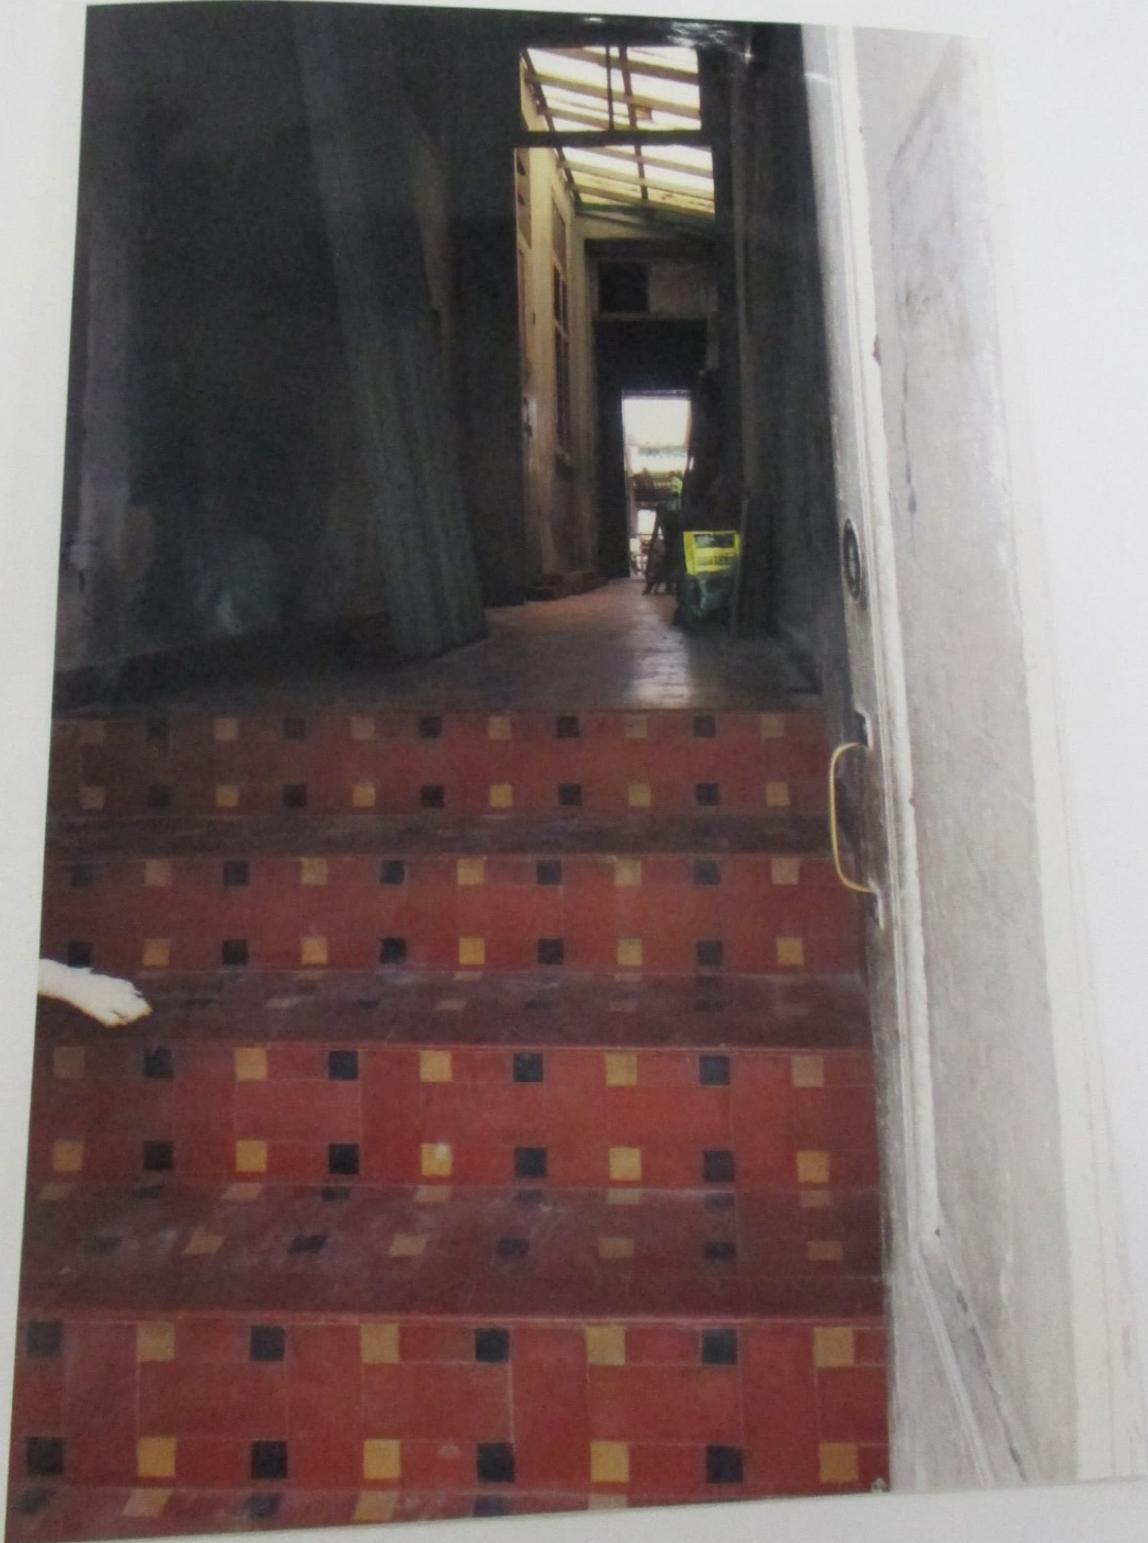
Foto da Escada do Hall de Entrada

- Escada em lajotinha vermelha em péssimo estado de conservação
