OLGA RAMIREZ LLOPIS, perita judicial nomeada por V.Exa. nos autos da Ação de EXECUÇÃO requerida por BANCO ITAU S/A contra EROTIDES MINEIRO DOS SANTOS E OUTROS, vêm apresentar à V.Exa., mui respeitosamente, suas conclusões, expressas no presente Laudo, após ter realizado vistoria "in loco" no apartamento nº13 objeto da ação, tendo obtido o valor de R\$ 290.000,00, conforme pesquisas de mercado.

### 1. OBJETIVO DO TRABALHO.

O presente trabalho tem por objetivo vistoriar e avaliar o apartamento nº13 localizado na Avenida Professor Carini nº69, situado no Ed. Pinheiros, contribuinte nº116.157.0091-8, com direito a uma vaga de garagem, objeto da matricula nº 118259 do 9º Cartório de Registro de Imóveis, Município de São Paulo, face à Ação de **SUMÁRIO** requerida por BANCO ITÁU S/A contra EROTIDES MINEIRO DOS SANTOS E OUTROS que corre perante a 39ª Vara Cível, Fórum Central, processo nº 0564987-82.2000.

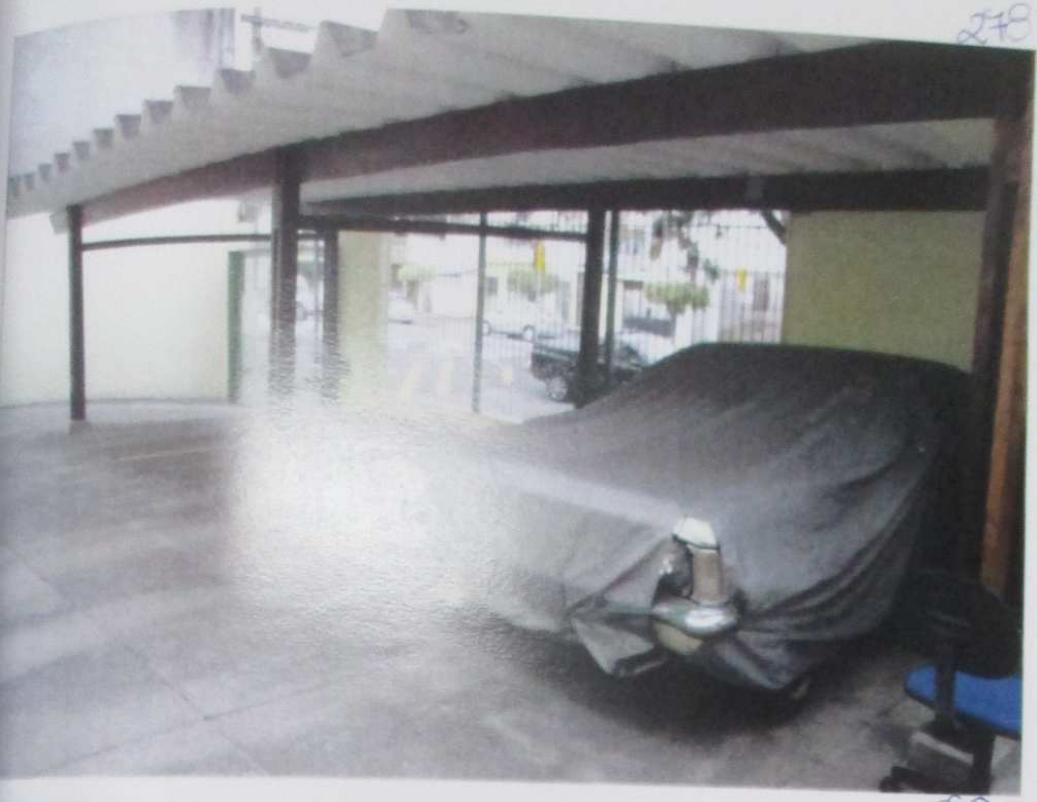
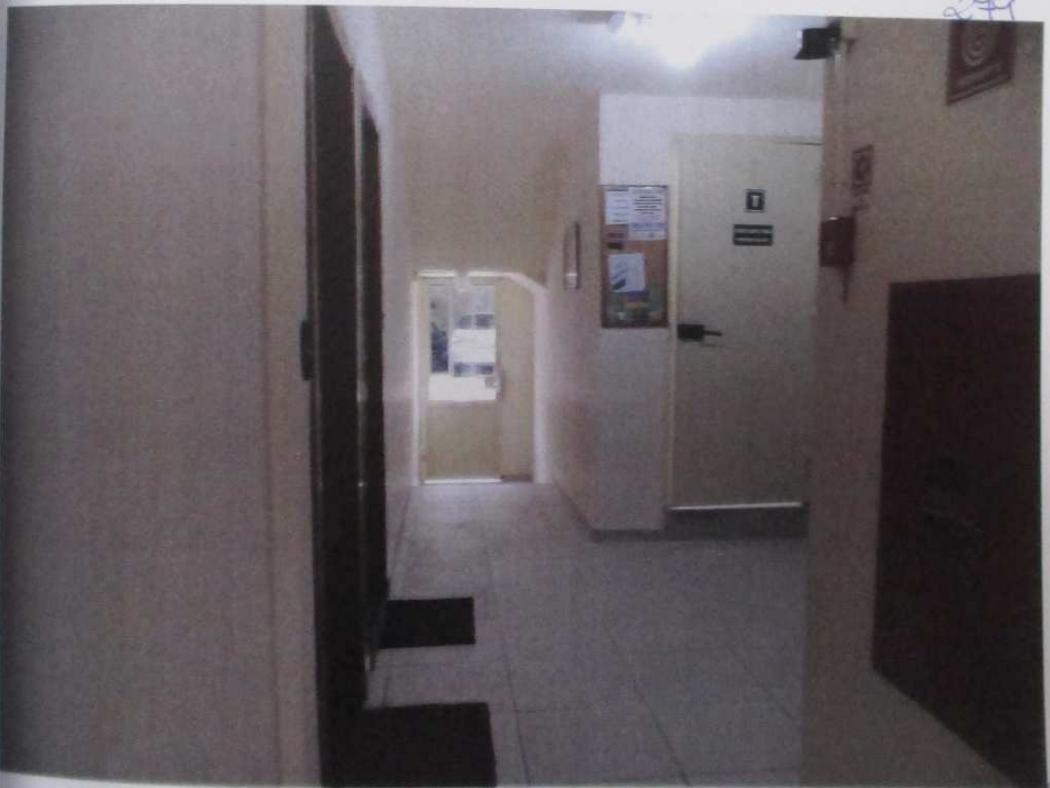
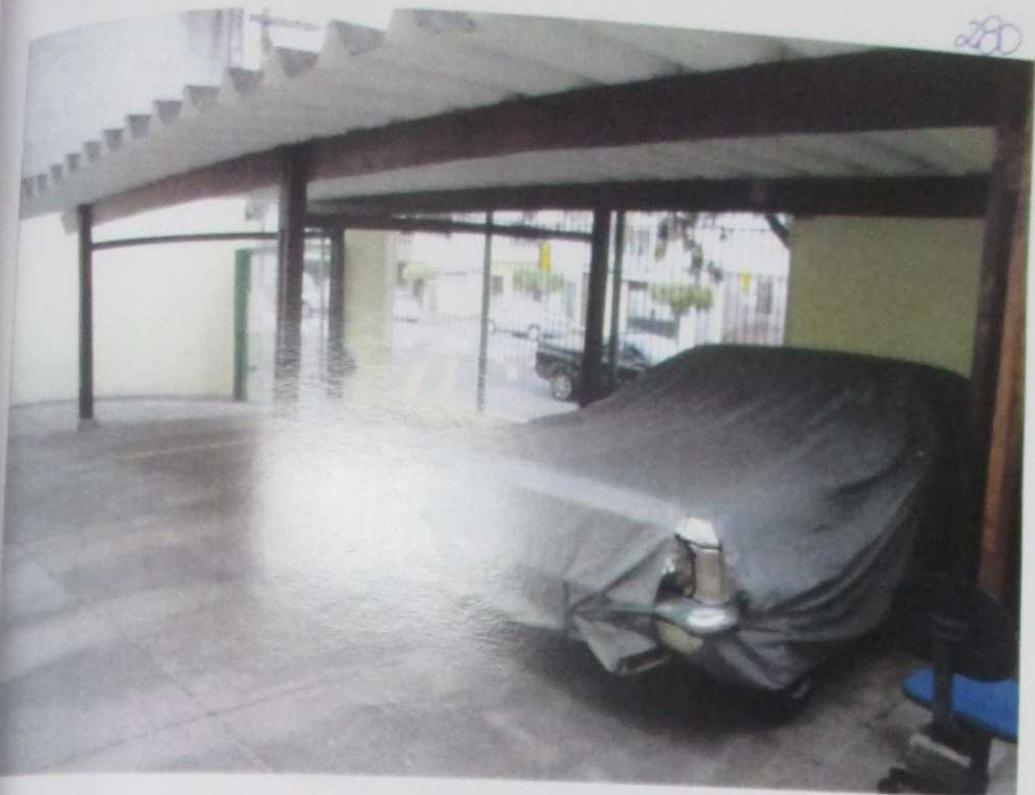
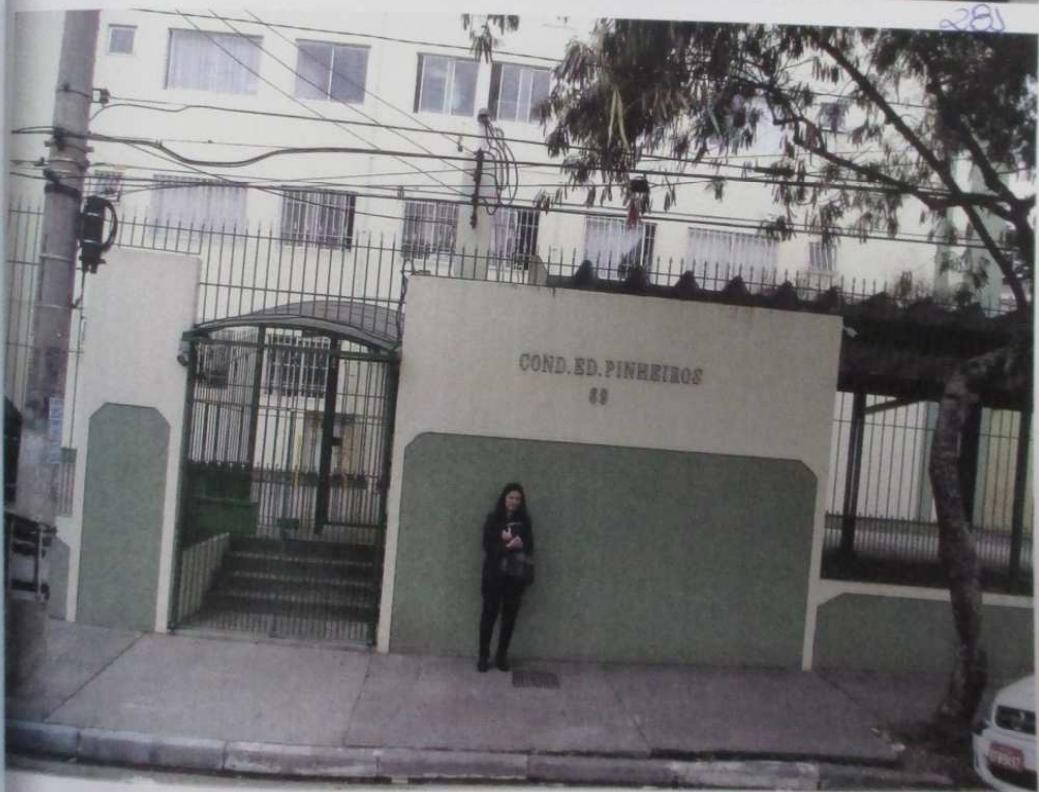
De acordo com a vistoria "In loco" o nível do pavimento térreo foi projetado acima do nível do logradouro público, elevado aproximadamente em 1,00 metro com sete pavimentos.

No recuo frontal foram projetadas vagas para estacionamento e entrada para o hall.

A entrada para a rampa de acesso ao nível do térreo é através de portão automático com o controle de funcionário da portaria.

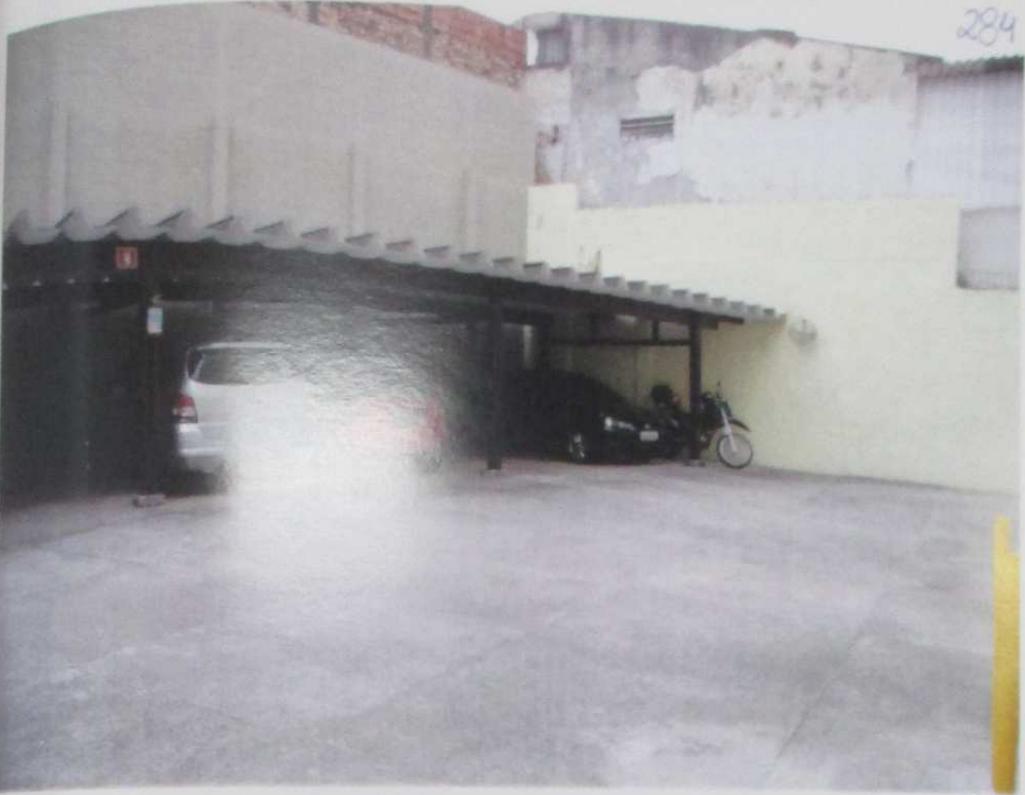
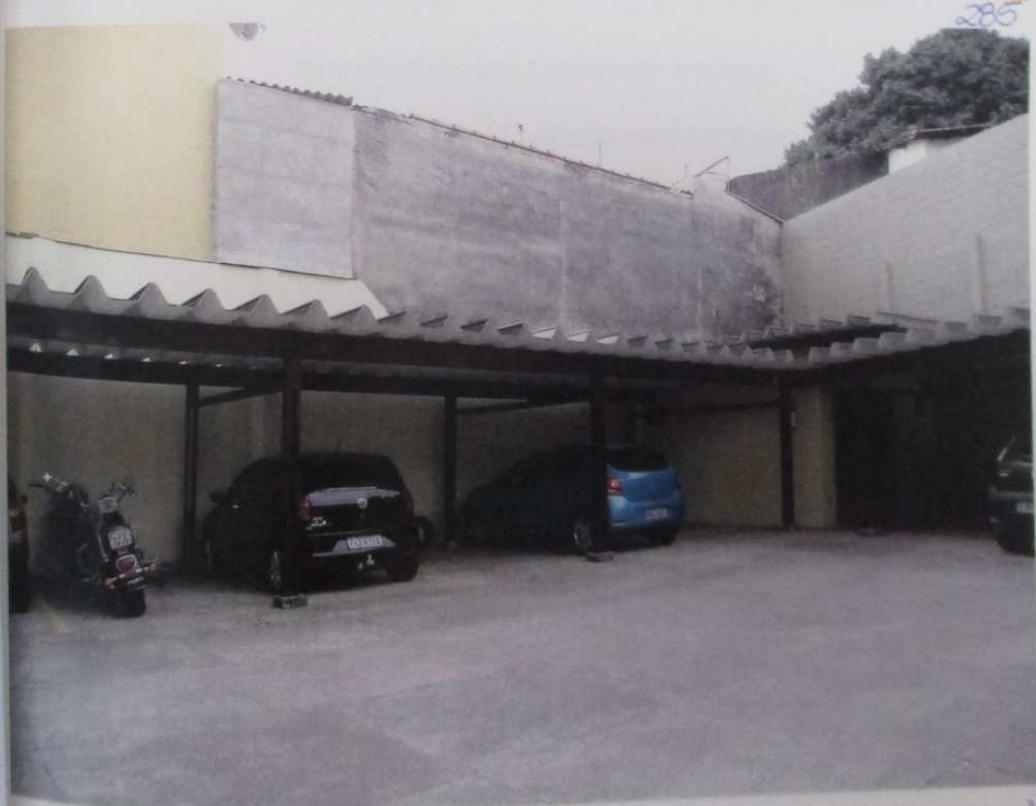
O hall de entrada para acesso aos elevadores e saída para a garagem do pavimento térreo possui as seguintes características:

Piso em ladrilho cerâmico.

Paredes em massa fina e pintura em latéx.

As áreas externas em piso cimentado sem revestimento cerâmico.

As 20 vagas estão distribuídas no pavimento térreo.

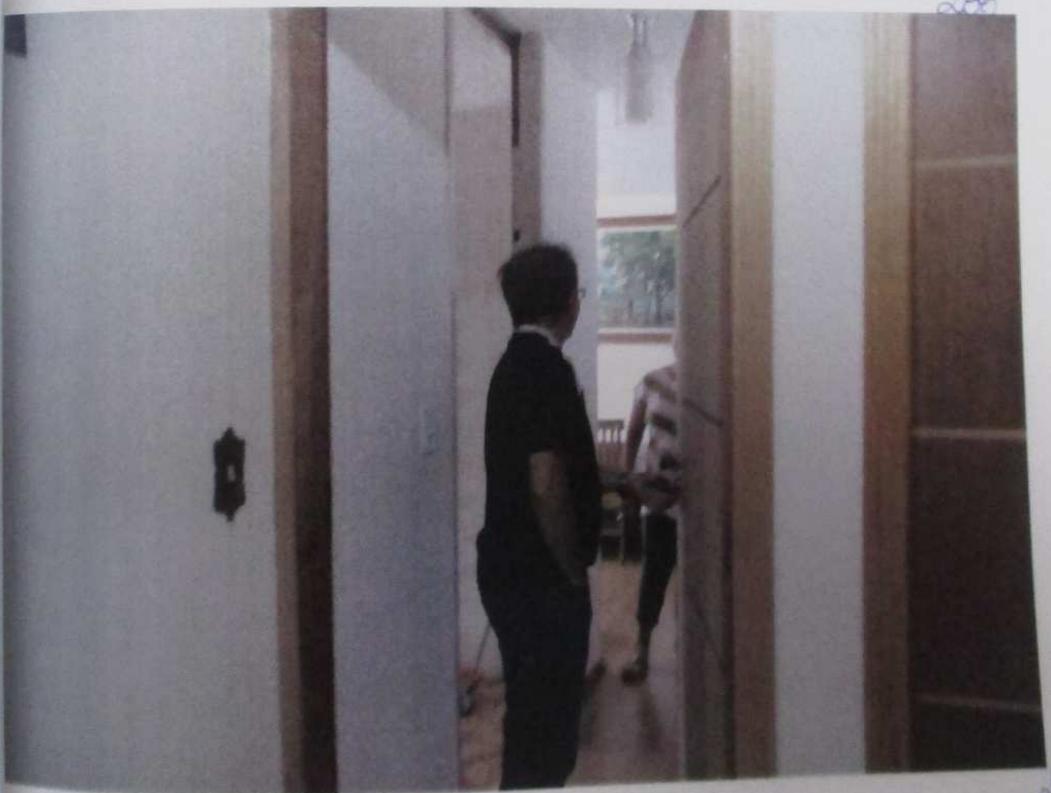
Da vistoria realizada "in loco", foi possível registrar o bom estado de conservação e a substituição do piso original por revestimento em carpete de madeira.

Segundo verificação "in loco" o revestimento do piso em carpete da e dos dois dormitórios apresentam indícios de terem sido substituídos recentemente, e em bom estado de conservação.

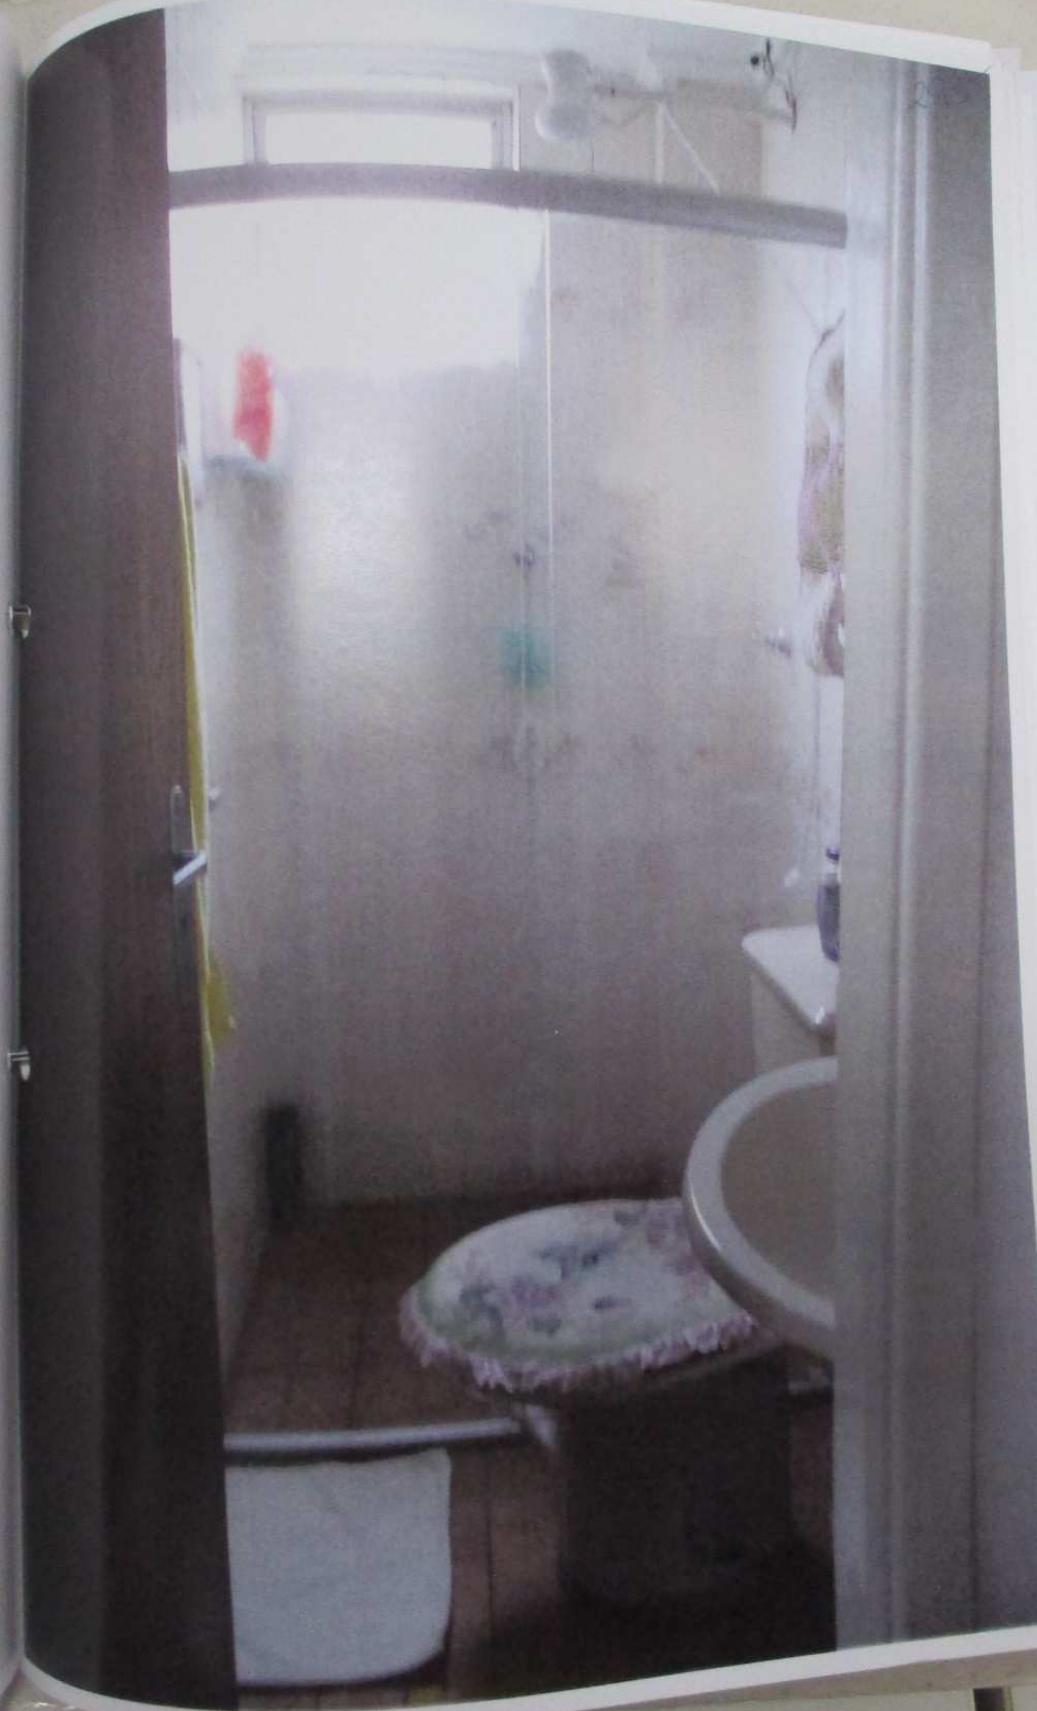
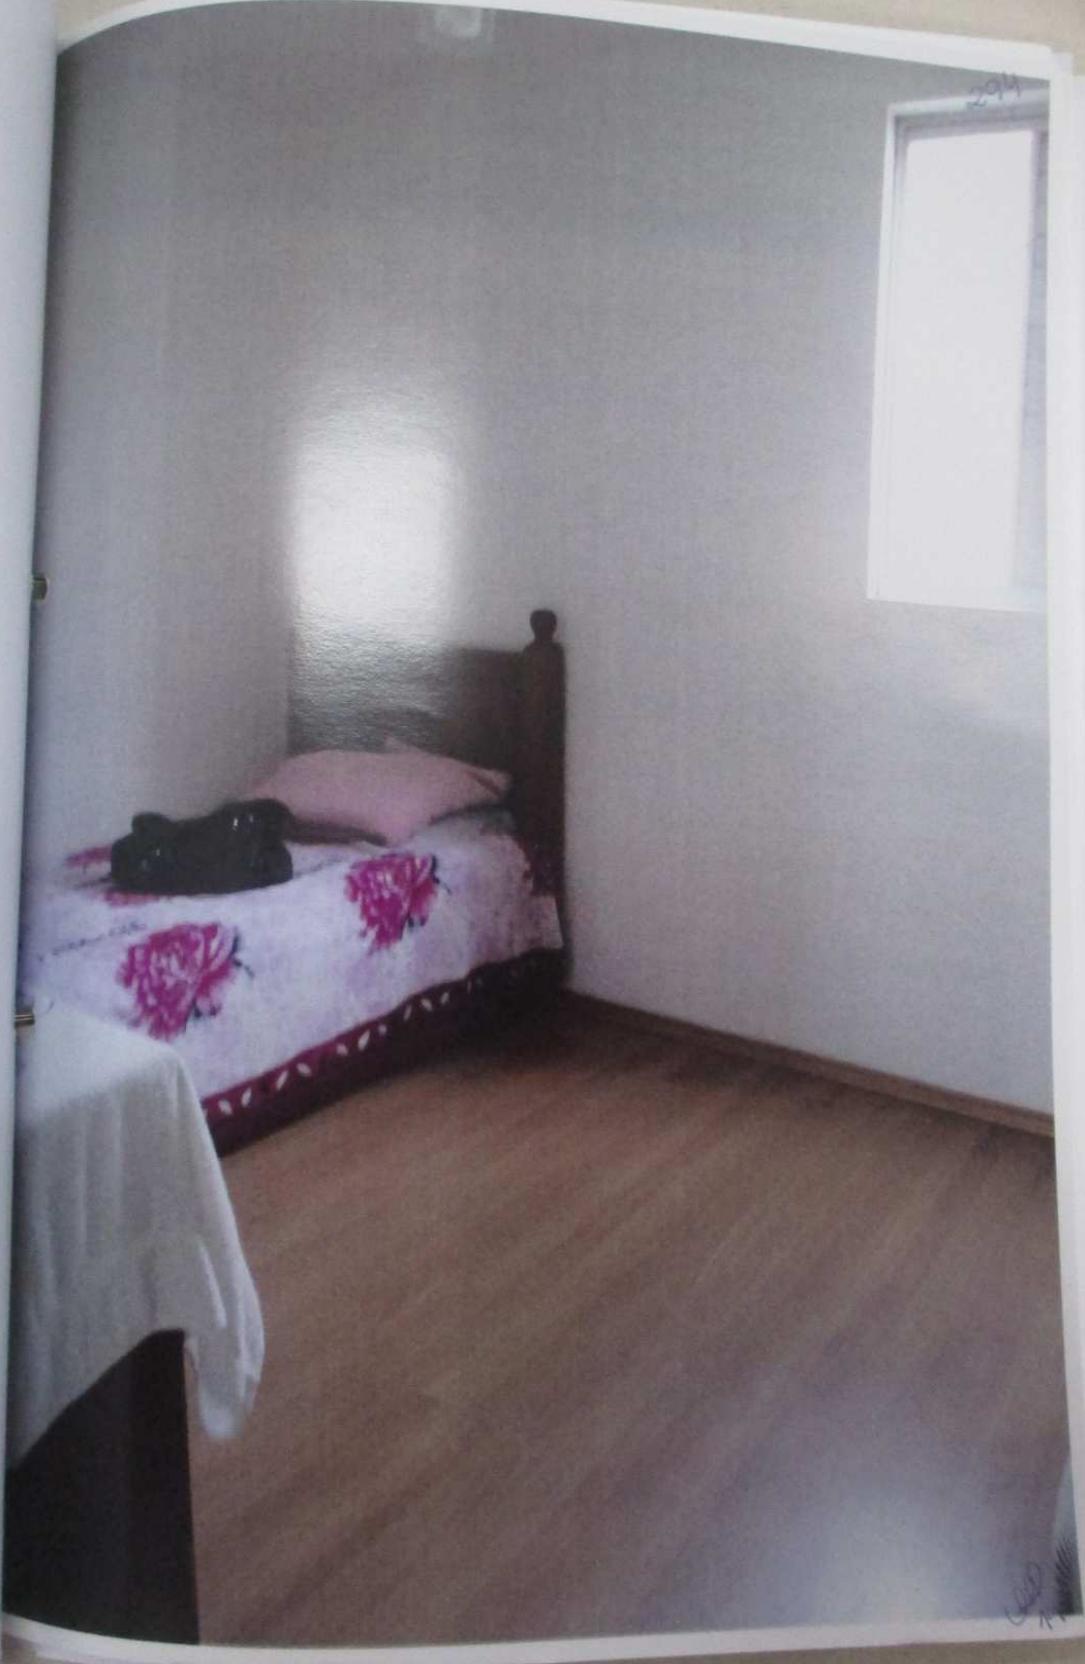
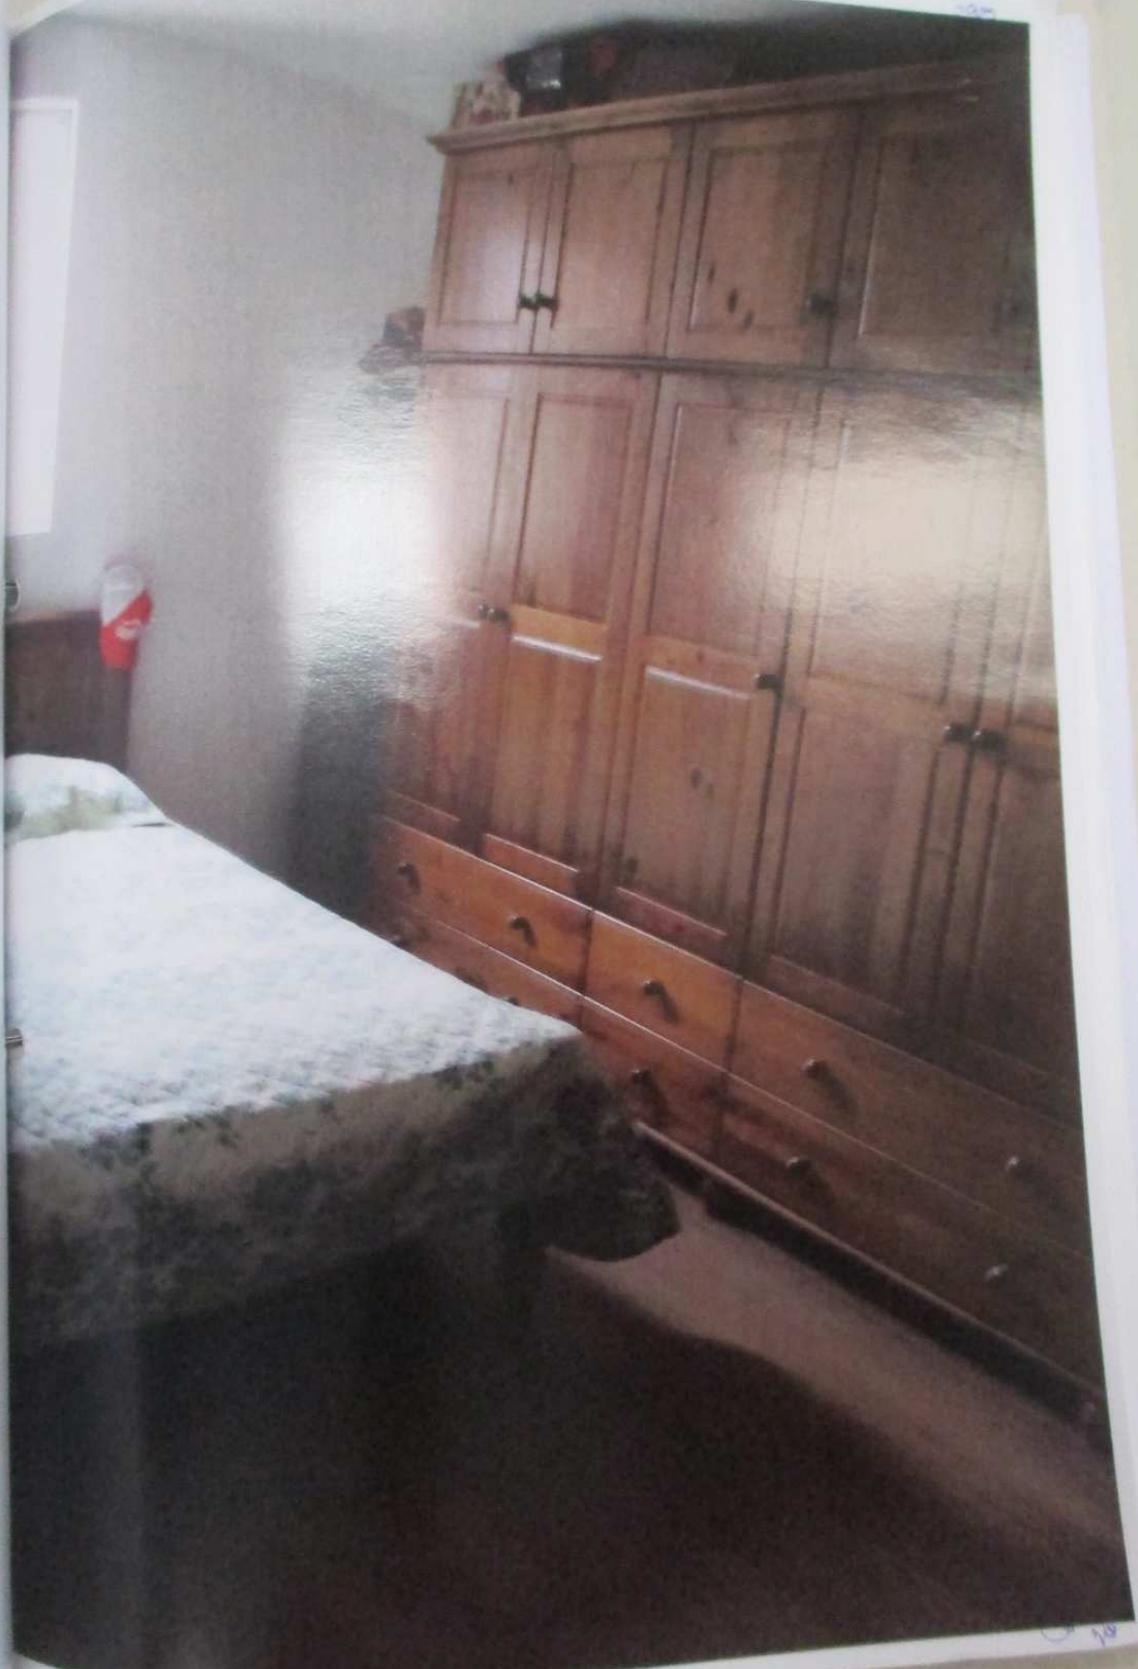
Segue adiante ilustrações dos ambientes do apartamento avaliando em bom estado de conservação.
