EXCELENTÍSSIMO SENHOR DOUTOR JUIZ DE DIREITO DA 2ª. VARA
DA FAMÍLIA E SUCESSÕES - COMARCA DE DIADEMA - SP

AUTOS Nº 0002148-98.2014.8.26.0161

RESUMO

Vista do Imóvel Avaliando, localizado na Rua Santa Eunice, nº 348,
Jardim Santa Rita, Cidade de Diadema, Estado de São Paulo, matriculado
sob nº 29.667, do Primeiro CRI de São Paulo.

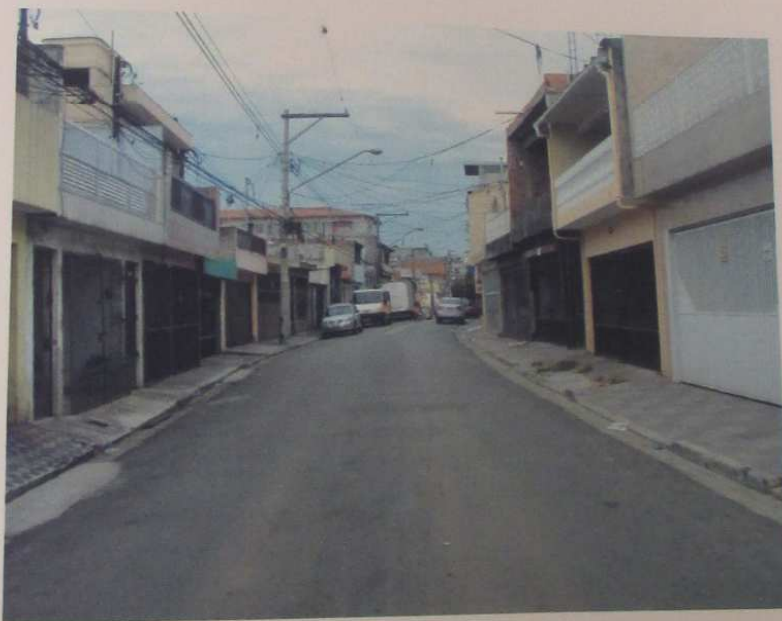
FOTO 01

VISTA DA VIA ONDE SE LOCALIZA O IMÓVEL OBJETO DA PRESENTE AÇÃO,
NOTANDO-SE OS MELHORAMENTOS PÚBLICOS PRESENTES, BEM COMO AS
CARACTERÍSTICAS DA REGIÃO.

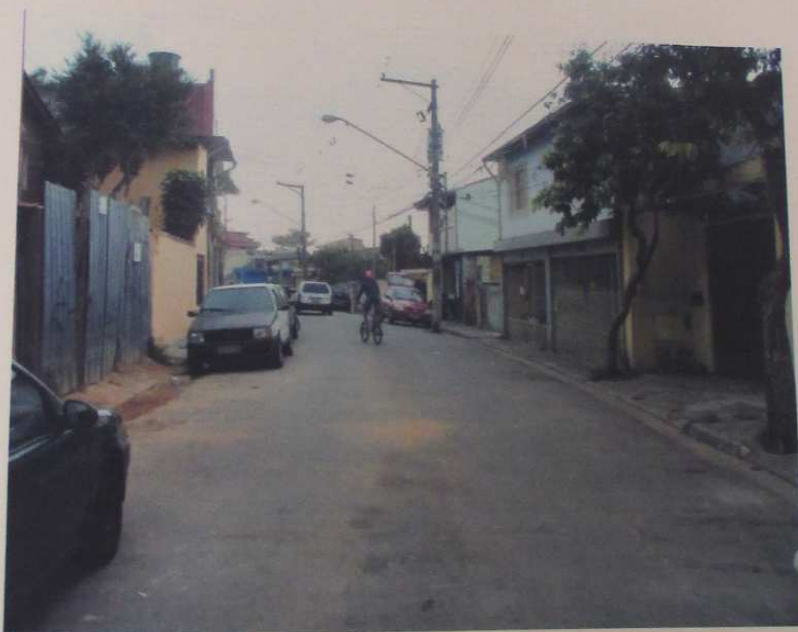
FOTO 02

VISTA, NO SENTIDO CONTRÁRIO DE DIREÇÃO, DA VIA.

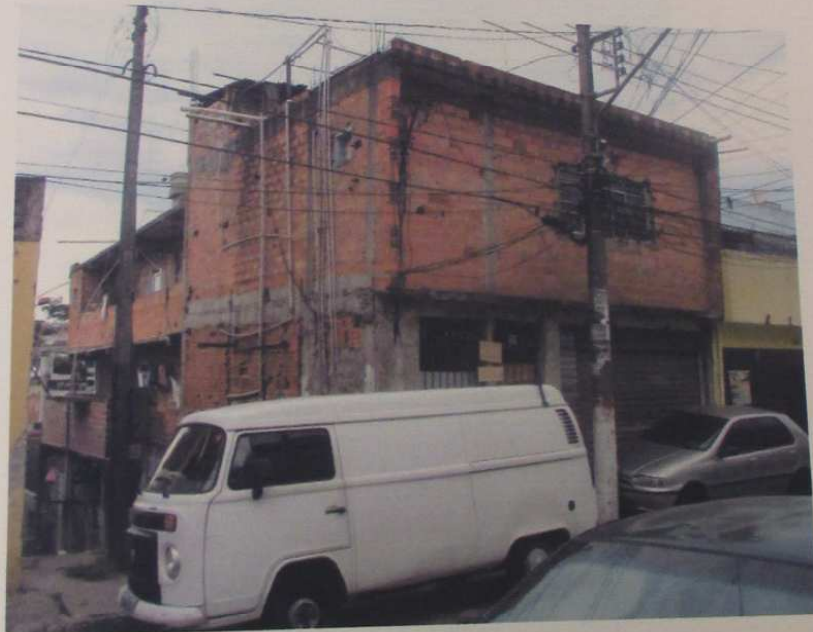
FOTO 03

VISTA DA FACHADA DO IMÓVEL OBJETO DA PRESENTE AÇÃO.

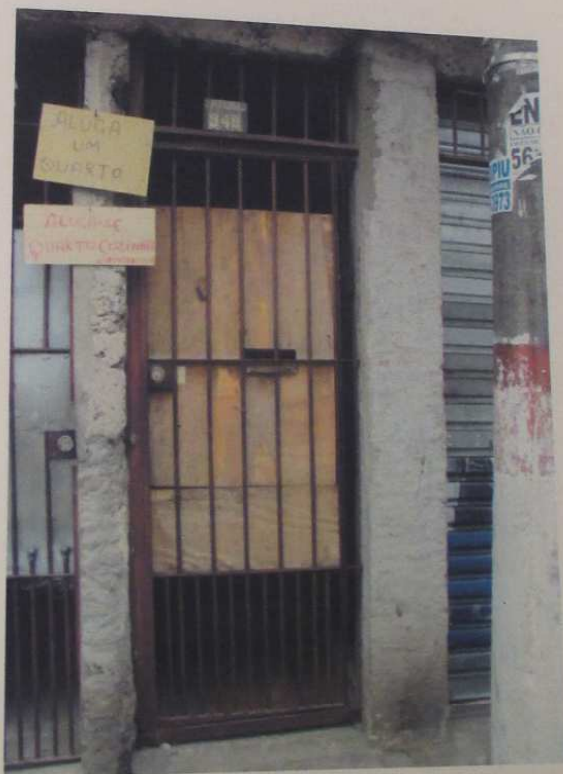
FOTO 04

VISTA DA ENTRADA DO IMÓVEL OBJETO DA PRESENTE AÇÃO.

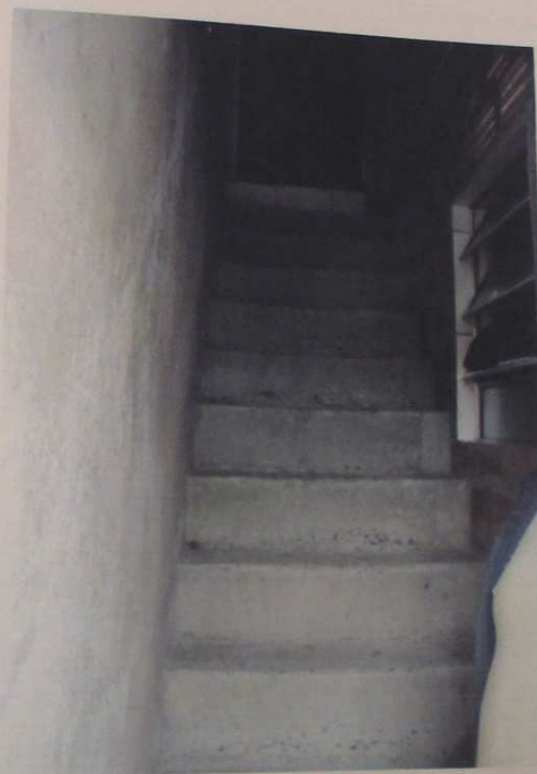
FOTO 05

VISTA DA ESCADA DE ACESSO AO PAVIMENTO SUPERIOR.

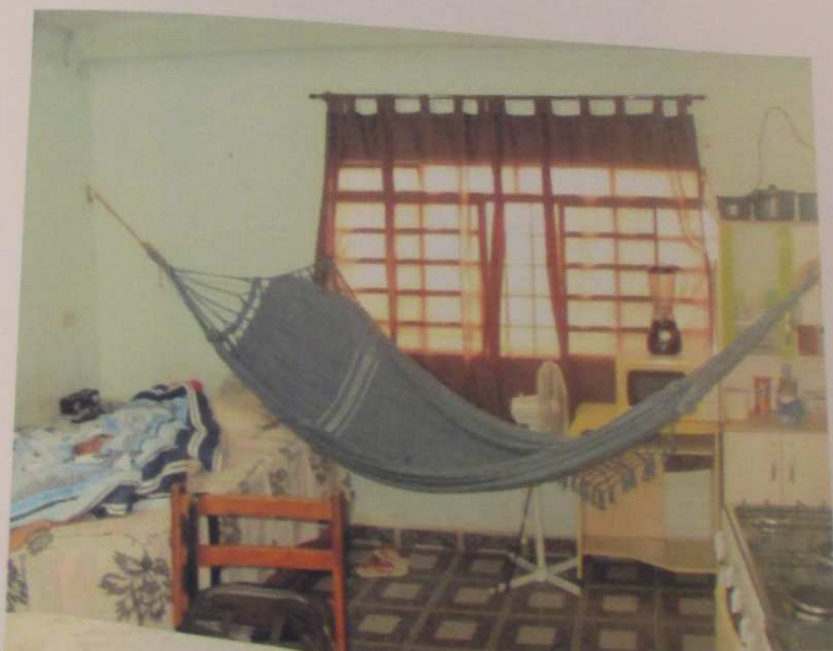
FOTO 08

- PISO: Cerâmico.
PAREDE(S): Pintura látex sobre argamassa.
TETO: Pintura látex sobre argamassa.
PORTA(S): Madeira.
Giro de 1 folha (dobradiças).
JANELA(S): Aço com vidro.
Corredoiça.

VISTA DO DORMITÓRIO/COZINHA.

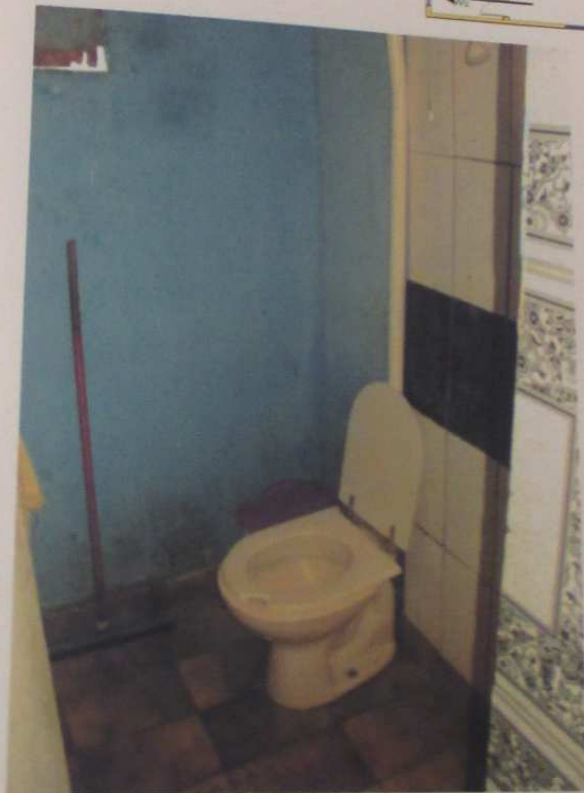
FOTO 09

- PISO: Cerâmico.
- PAREDE(S): Azulejo até o teto.
- TETO: Pintura látex sobre argamassa.
- PORTA(S): PVC.
- JANELA(S): Sem janela(s).

VISTA DO BANHEIRO DO DORMITÓRIO.

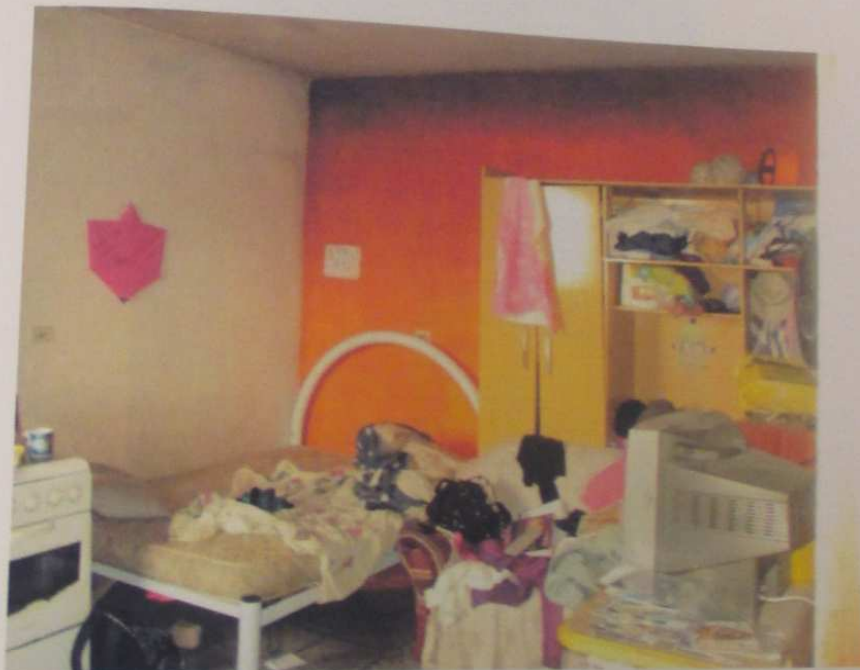
FOTO 11

PISO: Cerâmico.

PAREDE(S): Pintura látex sobre argamassa.

TETO: Pintura látex sobre argamassa.

PORTA(S): Madeira.
Giro de 1 folha (dobradiças).

JANELA(S): Aço com vidro.
Corrediza.

VISTA DO DORMITÓRIO/COZINHA.

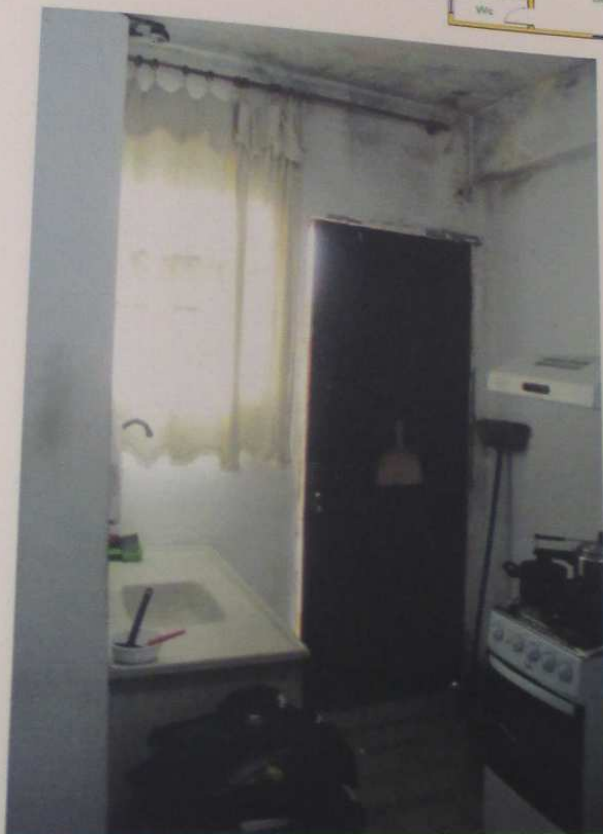
FOTO 12

- PISO: Cerâmico.
- PAREDE(S): Pintura látex sobre argamassa.
- TETO: Pintura látex sobre argamassa.
- PORTA(S): Madeira.
Giro de 1 folha (dobradiças).
- JANELA(S): Aço com vidro.
Basculante.

VISTA DA CASA 7.

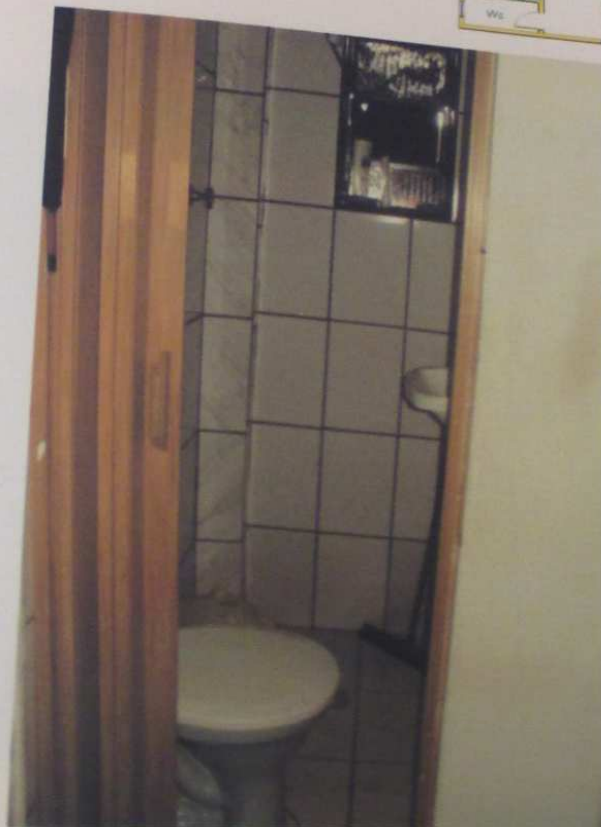
FOTO 13

- PISO: Cerâmico.
- PAREDE(S): Azulejo até o teto.
- TETO: Pintura látex sobre argamassa.
- PORTA(S): PVC.
- JANELA(S): Alumínio.
- JANELA(S): Basculante.

VISTA DO BANHEIRO DO DORMITÓRIO.

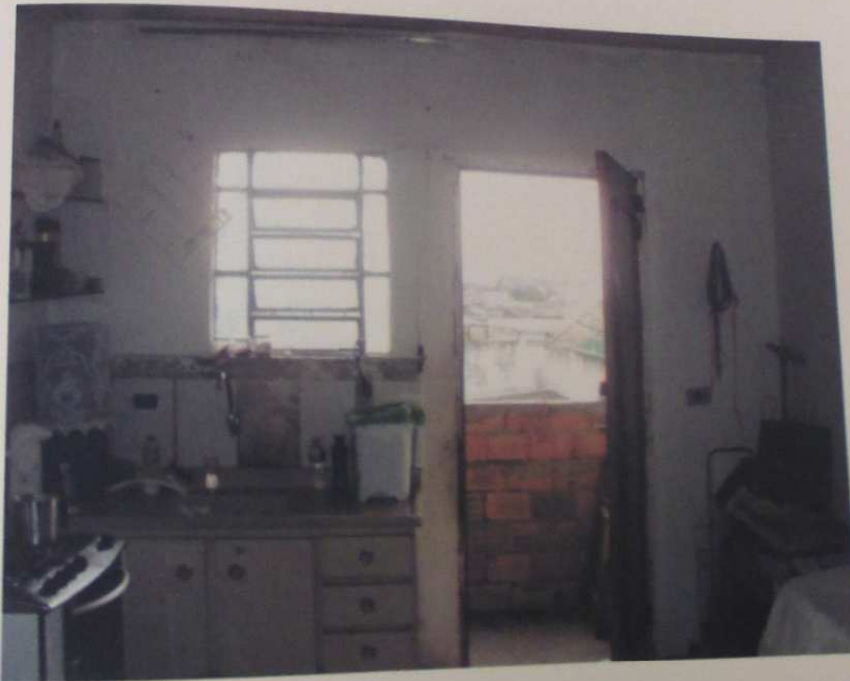
FOTO 15

- PISO: Cerâmico.
- PAREDE(S): Pintura látex sobre argamassa.
- TETO: Pintura látex sobre argamassa.
- PORTA(S): Madeira.
Giro de 1 folha (dobradiças).
- JANELA(S): Aço com vidro.
Basculante.

VISTA DA COZINHA.

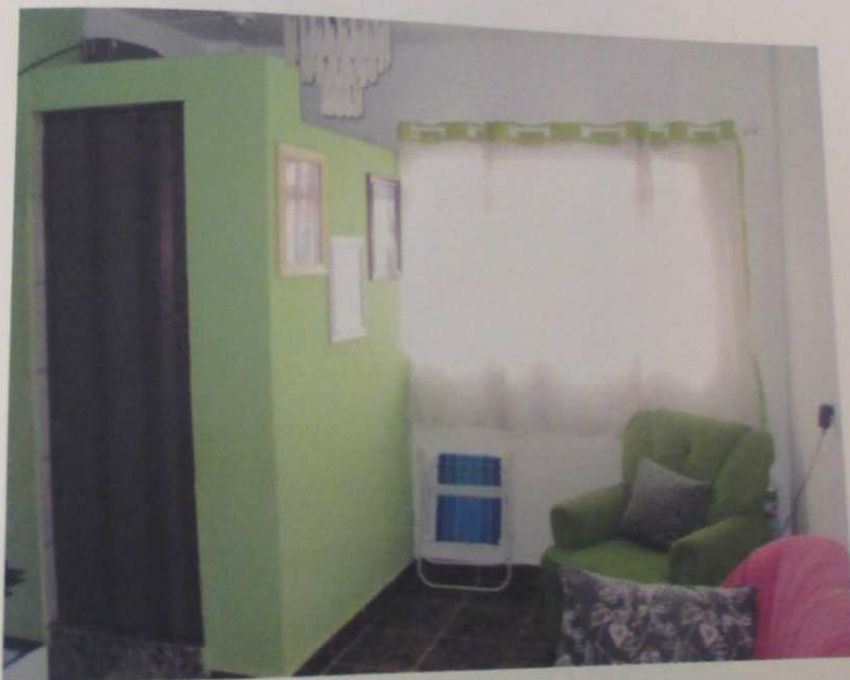
FOTO 16

- PISO: Cerâmico.
- PAREDE(S): Pintura látex sobre argamassa.
- TETO: Pintura látex sobre argamassa.
- PORTA(S): Sem porta(s).
- JANELA(S): Alumínio com vidro.
Corrediça.

VISTA DA SALA DE ESTAR.

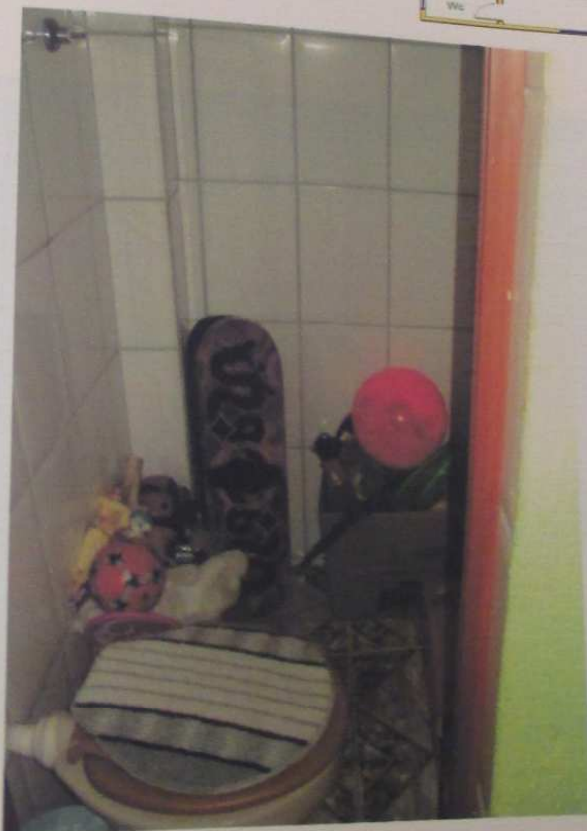
FOTO 17

PISO: Cerâmico.

PAREDE(S): Azulejo até o teto.

TETO: Pintura látex sobre argamassa.

PORTA(S): PVC.
Sanfonada / Retrátil.

JANELA(S): Alumínio.
Basculante.

VISTA DO BANHEIRO SOCIAL.

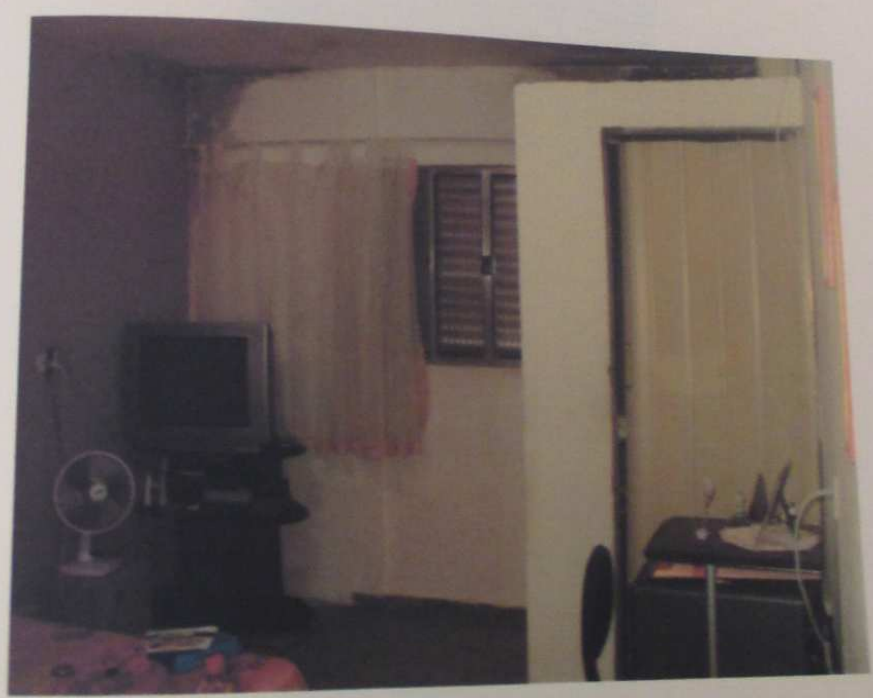
FOTO 18

- PISO: Cerâmico.
- PAREDE(S): Pintura látex sobre argamassa.
- TETO: Pintura látex sobre argamassa.
- PORTA(S): Madeira.
- JANELA(S): Alumínio com vidro.
- JANELA(S): Corredoiça.

VISTA DO PRIMEIRO DORMITÓRIO.

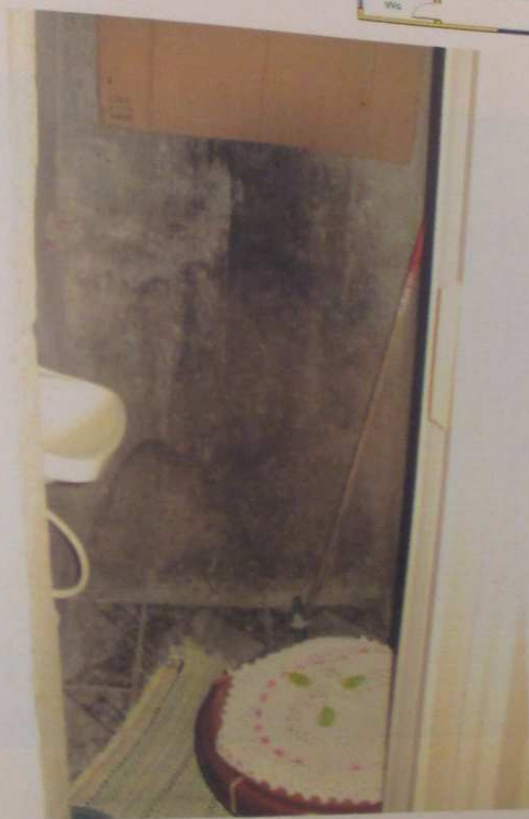
FOTO 19

PISO: Cerâmico.

PAREDE(S): Sem acabamento.

TETO: Pintura látex sobre argamassa.

PORTA(S): PVC.
Sanfonada / Retrátil.

JANELA(S): Alumínio.
Basculante.

VISTA DO BANHEIRO DO PRIMEIRO DORMITÓRIO.

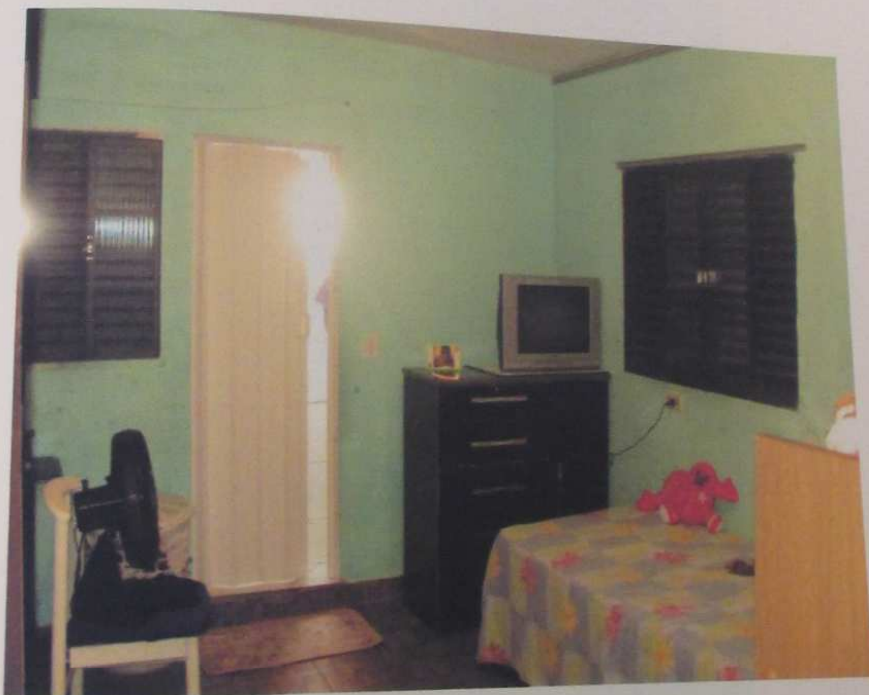
FOTO 20

- PISO: Cerâmico.
- PAREDE(S): Pintura látex sobre argamassa.
- TETO: Pintura látex sobre argamassa.
- PORTA(S): Madeira.
- JANELA(S): Aço com vidro.
- JANELA(S): Corredoiça.

VISTA DO SEGUNDO DORMITÓRIO.

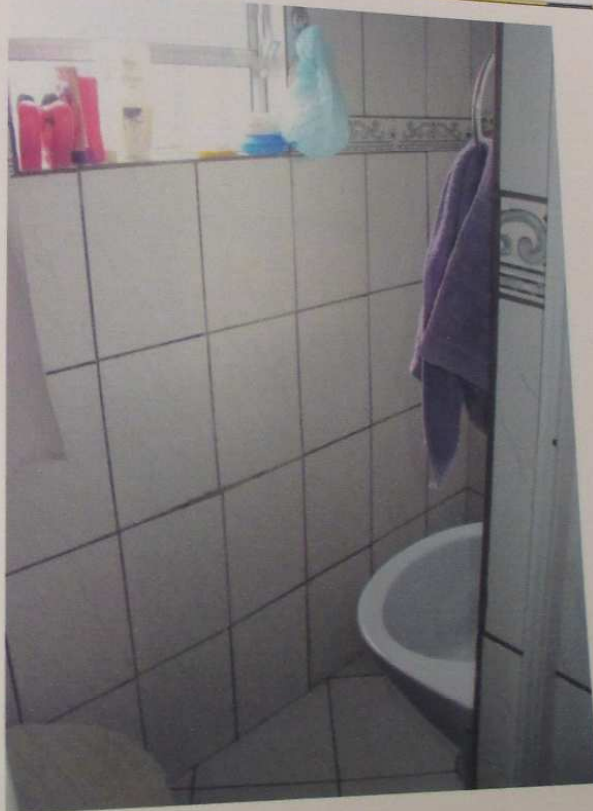
FOTO 21

- PISO: Cerâmico.
- PAREDE(S): Azulejo até o teto.
- TETO: Pintura látex sobre argamassa.
- PORTA(S): PVC.
- JANELA(S): Alumínio.
Basculante.

VISTA DO BANHEIRO DO SEGUNDO DORMITÓRIO.

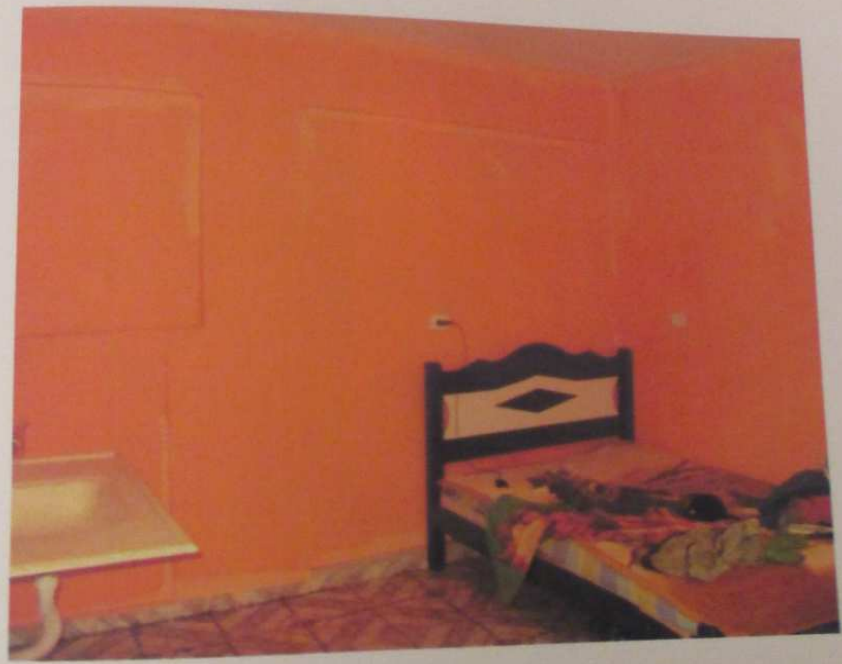
FOTO 23

VISTA DA GARAGEM LOCADA PARA DORMITÓRIO.

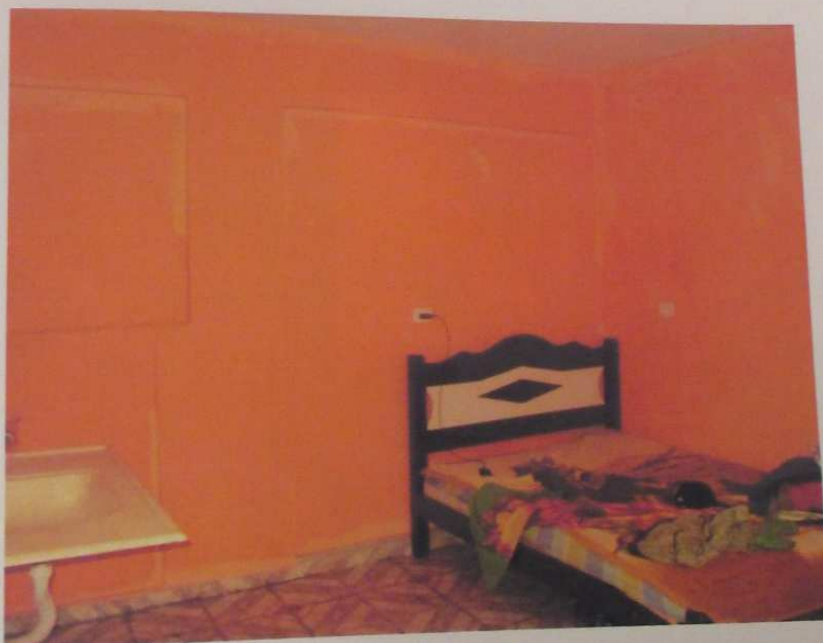
FOTO 23

VISTA DA GARAGEM LOCADA PARA DORMITÓRIO.

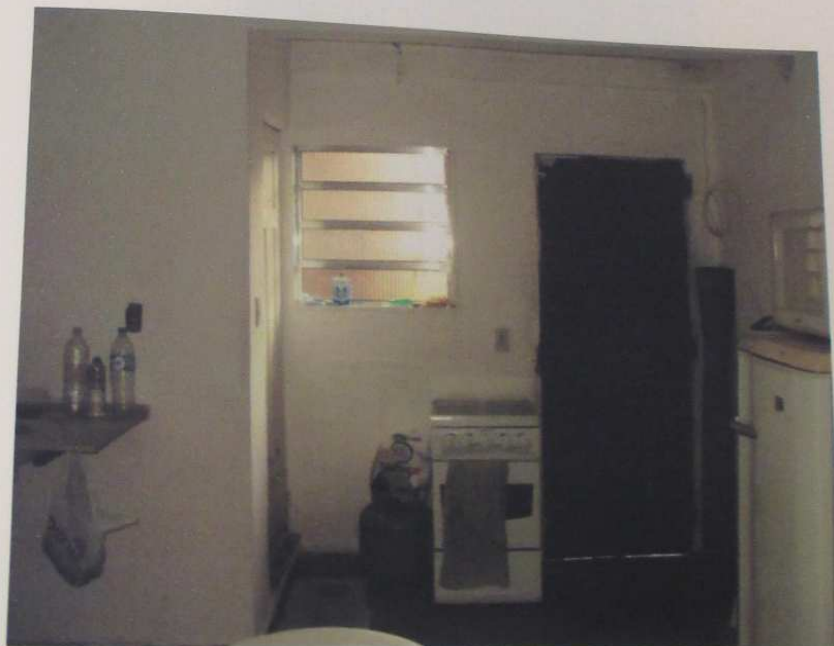
FOTO 26

- PISO: Cerâmico.
- PAREDE(S): Pintura látex sobre argamassa.
- TETO: Pintura látex sobre argamassa.
- PORTA(S): Madeira.
Giro de 1 folha (dobradiças).
- JANELA(S): Alumínio com vidro.
Basculante.

VISTA DO DORMITÓRIO/COZINHA.

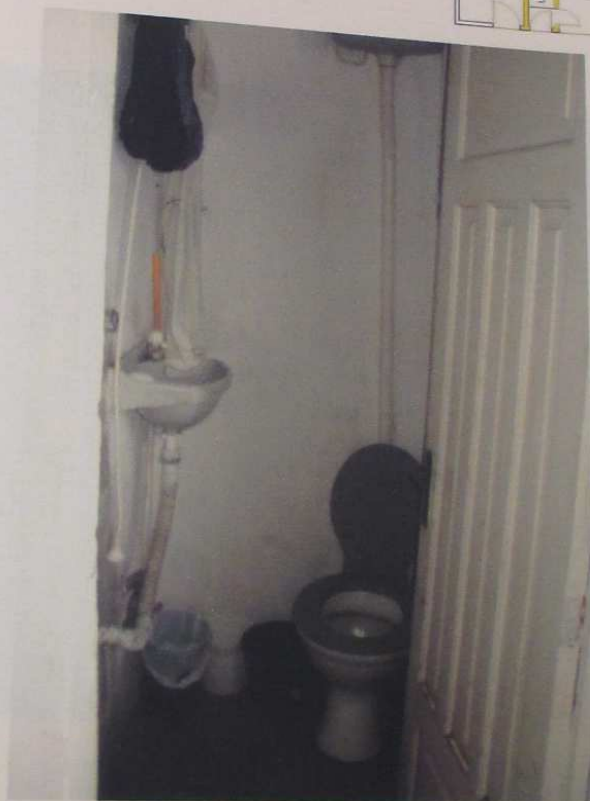
FOTO 27

- PISO: Cerâmico.
- PAREDE(S): Pintura látex sobre argamassa.
- TETO: Pintura látex sobre argamassa.
- PORTA(S): Madeira.
Giro de 1 folha (dobradiças).

VISTA DO BANHEIRO.

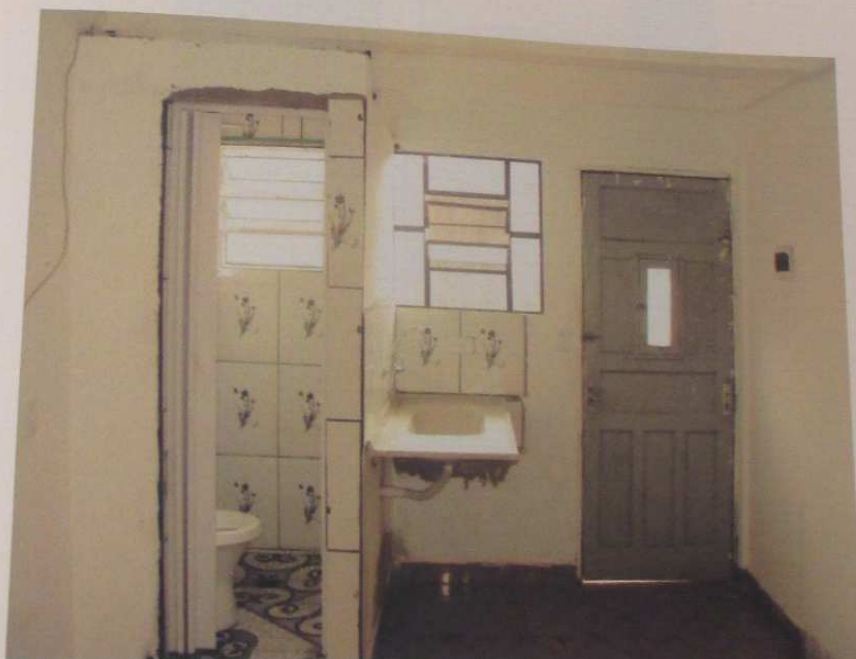
FOTO 29

- PISO: Cerâmico.
- PAREDE(S): Pintura látex sobre argamassa.
- TETO: Pintura látex sobre argamassa.
- PORTA(S): Madeira.
Giro de 1 folha (dobradiças).
- JANELA(S): Aço com vidro.
Basculante.

VISTA DO DORMITÓRIO/COZINHA.

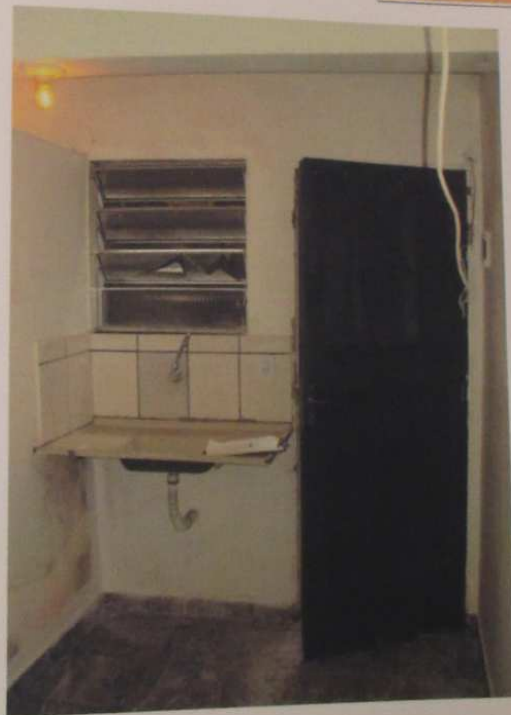
FOTO 55

CARACTERÍSTICAS CONSTRUTIVAS:

- PISO: Cerâmico.
- PAREDE(S): Pintura látex sobre argamassa.
- TETO: Pintura látex sobre argamassa.
- PORTA(S): Madeira.
Giro de 1 folha (dobradiças).
- JANELA(S): Alumínio com vidro.
Basculante.

VISTA DA COZINHA.

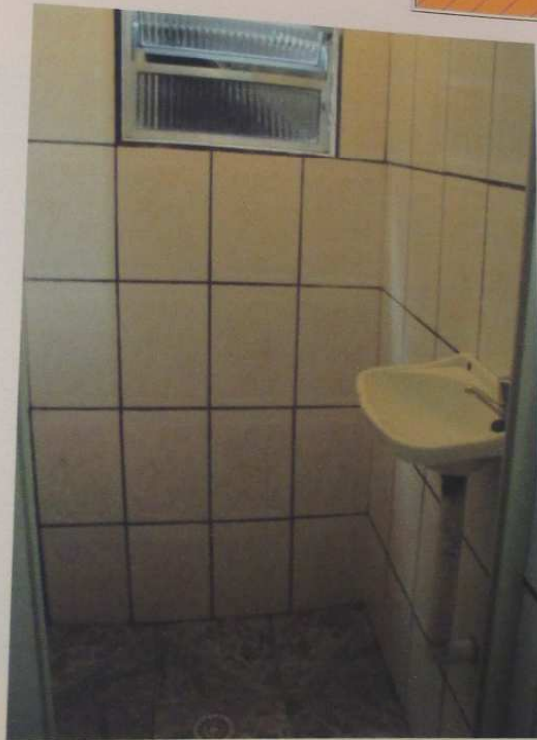
FOTO 56

CARACTERÍSTICAS CONSTRUTIVAS:

- PISO: Cerâmico.
- PAREDE(S): Azulejo até o teto.
- TETO: Pintura látex sobre argamassa.
- PORTA(S): PVC.
Sanfonada / Retrátil.
- JANELA(S): Alumínio com vidro.
Basculante.

VISTA DO BANHEIRO.

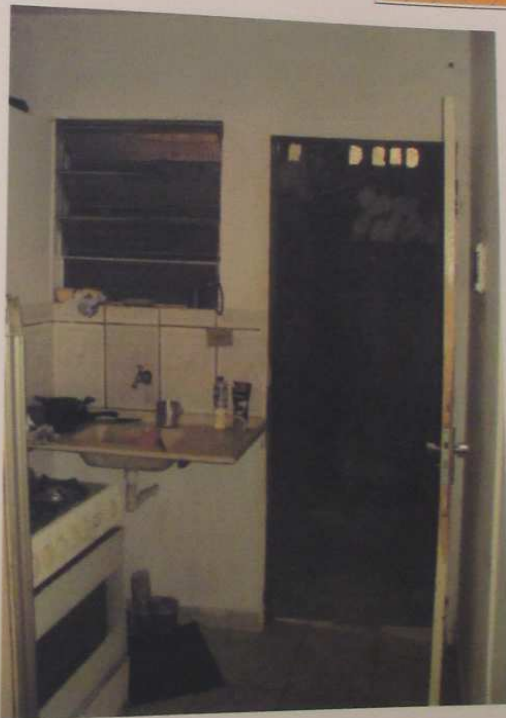
FOTO 59

CARACTERÍSTICAS CONSTRUTIVAS:

- PISO: Cerâmico.
PAREDE(S): Pintura látex sobre argamassa.
TETO: Pintura látex sobre argamassa.
PORTA(S): Madeira.
Giro de 1 folha (dobradiças).
JANELA(S): Alumínio com vidro.
Basculante.

VISTA DA COZINHA.

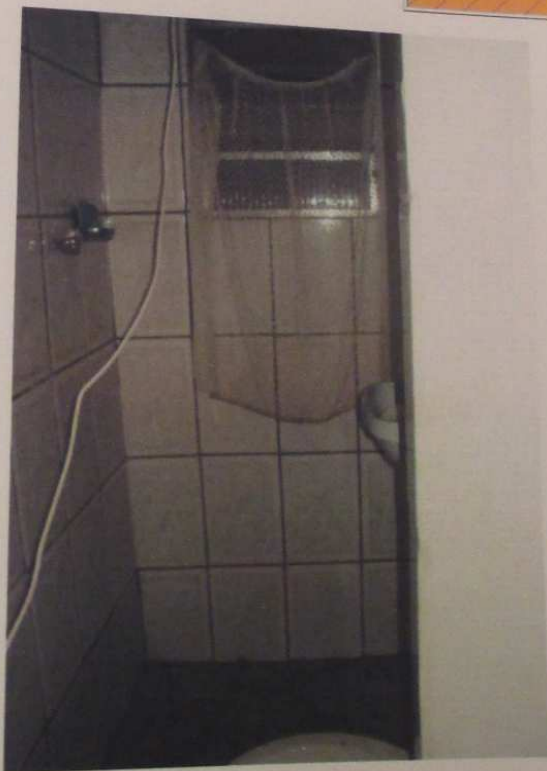
FOTO 60

CARACTERÍSTICAS CONSTRUTIVAS:

- PISO: Cerâmico.
- PAREDE(S): Azulejo até o teto.
- TETO: Pintura látex sobre argamassa.
- PORTA(S): PVC.
Sanfonada / Retrátil.
- JANELA(S): Alumínio com vidro.
Basculante.

VISTA DO BANHEIRO.

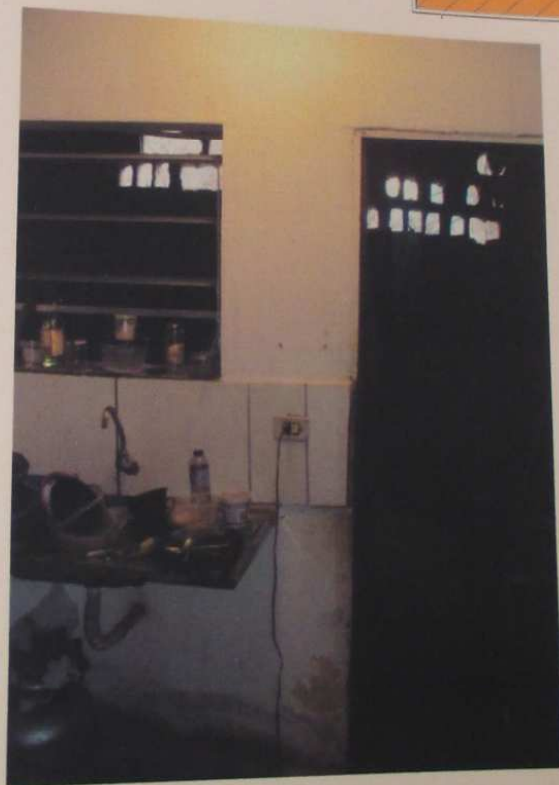
FOTO 63

CARACTERÍSTICAS CONSTRUTIVAS:

- PISO: Cerâmico.
- PAREDE(S): Pintura látex sobre argamassa.
- TETO: Pintura látex sobre argamassa.
- PORTA(S): Madeira.
Giro de 1 folha (dobradiças).
- JANELA(S): Alumínio com vidro.
Basculante.

VISTA DA COZINHA.

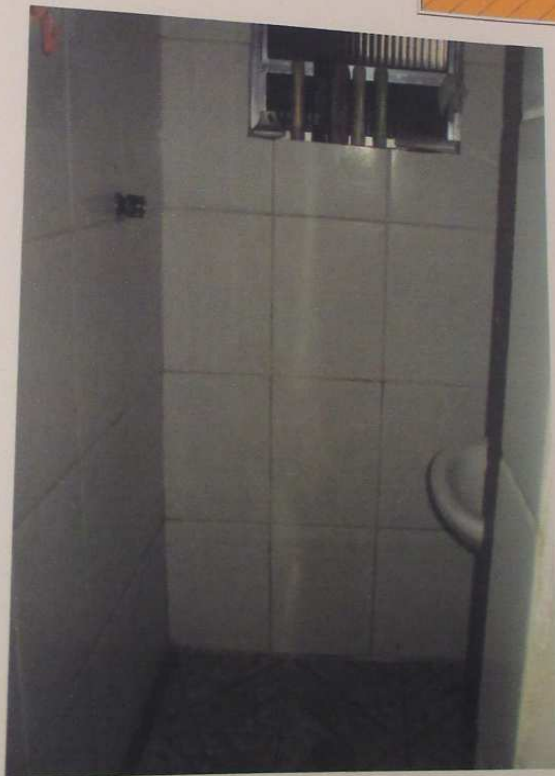
FOTO 64

CARACTERÍSTICAS CONSTRUTIVAS:

- PISO: Cerâmico.
- PAREDE(S): Azulejo até o teto.
- TETO: Pintura látex sobre argamassa.
- PORTA(S): PVC.
- JANELA(S): Alumínio com vidro.
Basculante.

VISTA DO BANHEIRO.

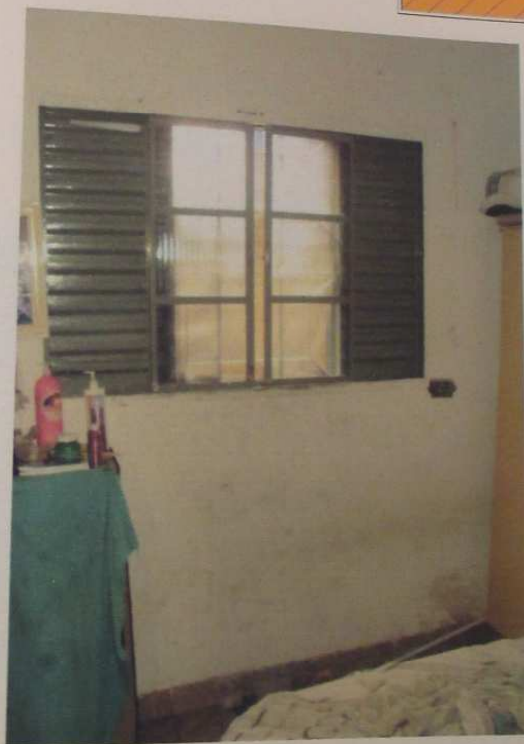
FOTO 65

CARACTERÍSTICAS CONSTRUTIVAS:

- PISO: Cerâmico.
- PAREDE(S): Pintura látex sobre argamassa.
- TETO: Pintura látex sobre argamassa.
- PORTA(S): Sem porta(s).
- JANELA(S): Aço com vidro.
Corrediça.

VISTA DO DORMITÓRIO.

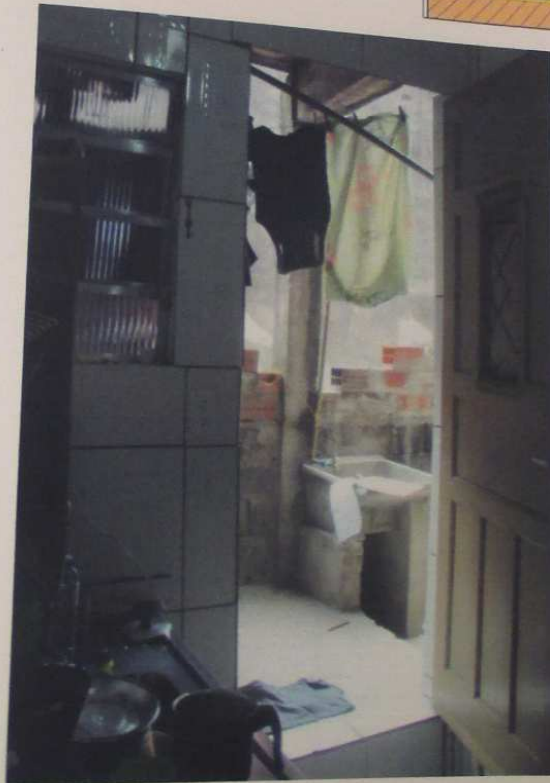
FOTO 69

CARACTERÍSTICAS CONSTRUTIVAS:

- PISO: Cerâmico.
- PAREDE(S): Azulejo até o teto.
- TETO: Pintura látex sobre argamassa.
- PORTA(S): Madeira.
Giro de 1 folha (dobradiças).
- JANELA(S): Alumínio com vidro.
Basculante.

VISTA DA COZINHA.

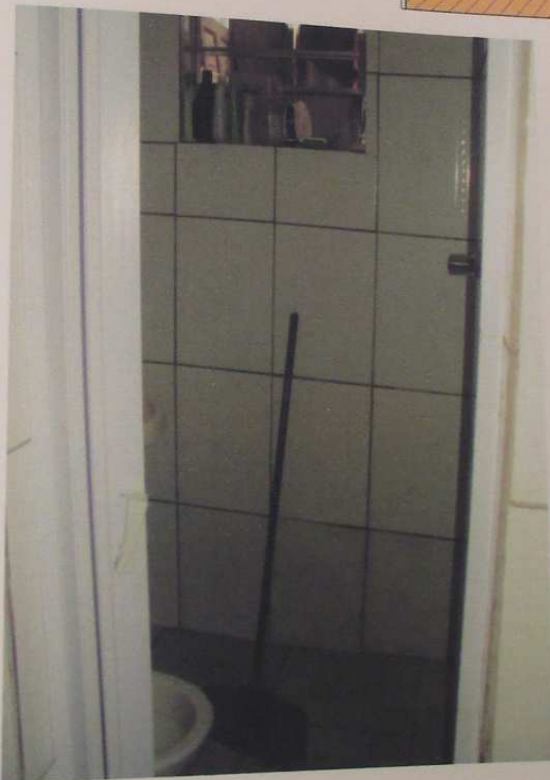
FOTO 70

CARACTERÍSTICAS CONSTRUTIVAS:

- PISO: Cerâmico.
- PAREDE(S): Azulejo até o teto.
- TETO: Pintura látex sobre argamassa.
- PORTA(S): PVC.
Sanfonada / Retrátil.
- JANELA(S): Alumínio com vidro.
Basculante.

VISTA DO BANHEIRO.

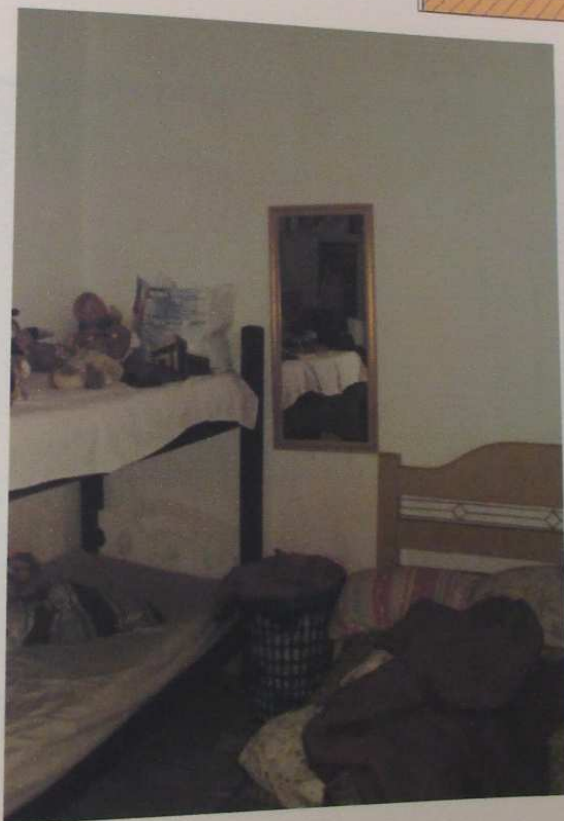
FOTO 72

CARACTERÍSTICAS CONSTRUTIVAS:

- PISO: Cerâmico.
- PAREDE(S): Pintura látex sobre argamassa.
- TETO: Pintura látex sobre argamassa.
- PORTA(S): Sem porta(s).

VISTA DO DORMITÓRIO.
