Processo Nº 003910444.2009.8.26.0564

LAUDO PERICIAL

O presente Laudo de Avaliação tem por finalidade determinar tecnicamente o valor de venda de um imóvel residencial urbano do tipo Apartamento Padrão Superior.

O imóvel em questão refere-se a uma edificação tipo Apartamento Padrão Superior número 82, localizada no 8º andar do Edifício Villa Bellinghausen, localizado na Rua Tomé de Souza, esquina com a Rua Major Carlo Del Prete, nº 100, Centro, São Bernardo do Campo/ SP. CEP: 09.710-240.

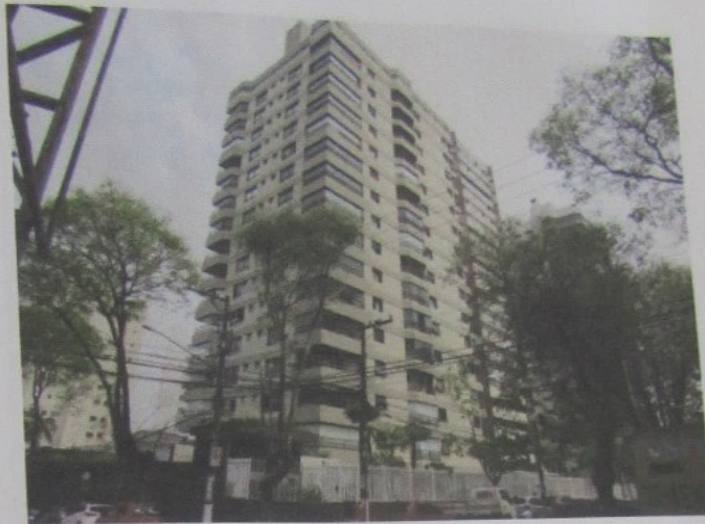
Foto 03 – Vista da fachada do imóvel em questão.
