**FRANCESCO COPPOLA**, engenheiro civil, registrado no CREA sob n° 600130502, perito nomeado nos autos do processo de EXTINÇÃO de CONDOMINIO requerido por **NILVA ANASTACIO** contra **FERNANDO A. GUERRA FALCÃO**, após a necessária vistoria do bem, vem apresentar sua avaliação consubstanciada no presente

**LAUDO DE AVALIAÇÃO**

O apartamento a ser avaliado está localizado em prédio da **Rua Alvaro de Carvalho, 108. Apartamento 83**, no centro de São Paulo.

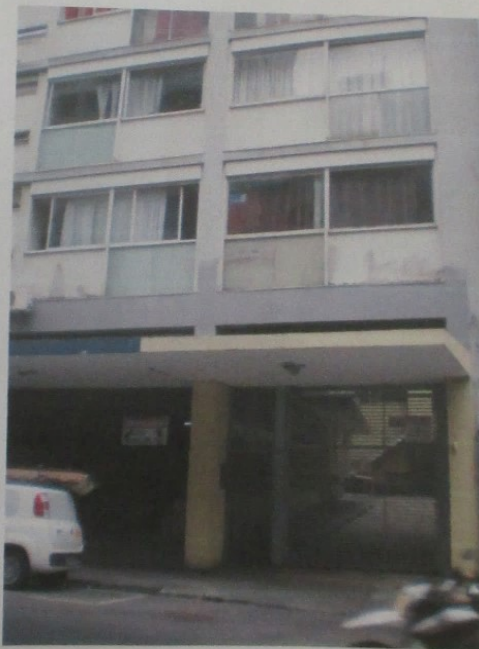
**Foto 1- Vista do Ed. da rua Alvaro de Carvalho, 108.**

Trata-se de edifício residencial denominado "**Ed Vinte de setembro**" com 8 andares sendo que no Térreo tem apenas uma loja e a entrada fica do lado direito de quem da rua olha o prédio(Foto 1)

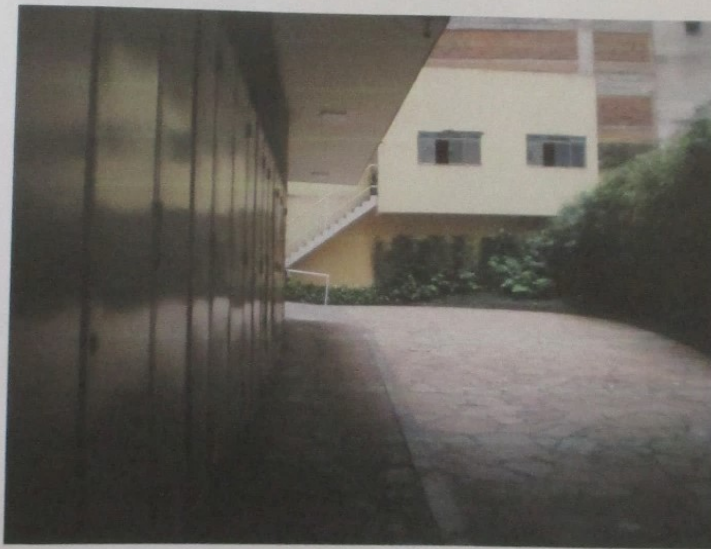
Foto 2- Vista entrando no pátio interno do prédio

O prédio tem uma entrada para automóveis com piso em pedras mas não ha garagem para estacionamento propriamente dito, apenas para carga e descarga(Foto 2). No alinhamento ha uma grade de ferro e portão para pedestre com acionamento por controle remoto.

No fundo do Terreno ha uma edificação em pavimento elevado(Foto 2) que serve como "escritório da administração" do prédio que tem apenas o Zelador (Sr. Severino). Tem interfone e circuito interno de TV.

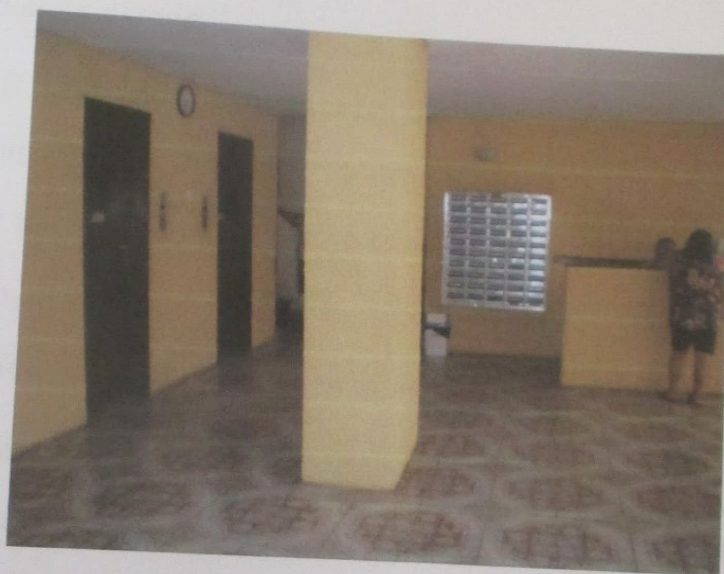
Foto 3- Hall de entrada no Pav.Terreo.

O hall de **entrada social** é aberto na lateral com acesso aos dois elevadores e um balcão do Zelador(Foto 3)

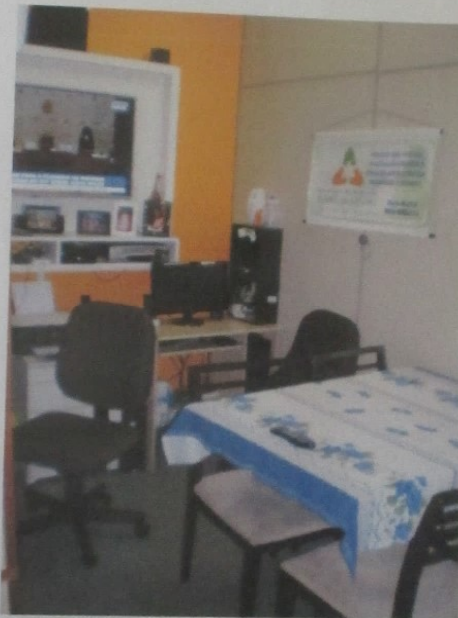
Foto 4- Vista sala/dorm do Ap. 83.

**Sala/dormitório** com piso de tacos 7x21 (bastante usados e soltos) janela de correr de ferro com vidros, paredes e tetos com pintura quase inexistente sobre emboço.

- \* O apartamento esta precisando de uma **reforma total** pois esta em mau estado.
- \* Dormitório sem armários e com divisórias de madeira entre os ambientes.

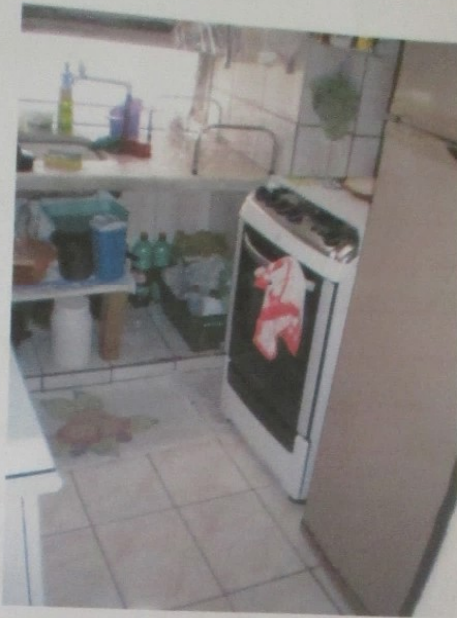
Foto 5- Vista da kitchinete .

**Kitchnete** no lado direito de quem entra, bancada com cuba embutida(Foto ) e barra de azulejos sobre a pia.

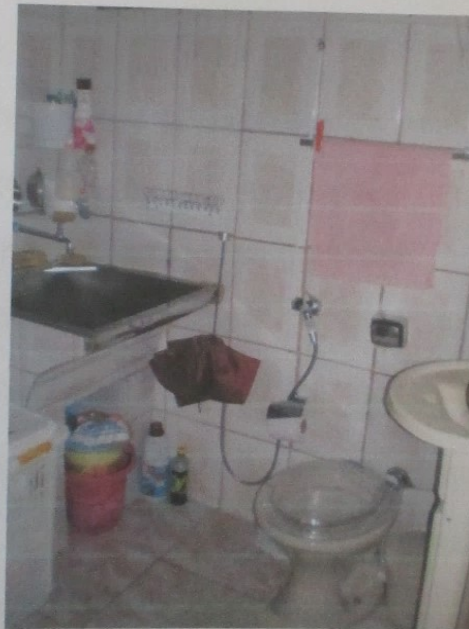
Foto 6- Banheiro c/ tanque etc.

**Banheiro** com piso em cerâmica, paredes com barra de azulejos 15x15cm, ambiente escuro, com tanque bacia e ponto com chuveiro elétrico(Foto ).
