Exmo. Sr. Dr. Juiz de Direito da 11ª Vara da Família e Sucessões do Foro
Central - João Mendes - São Paulo/SP

Processo: - Nº 0830475-92.2003.8.26.0100

L A U D O

D E A V A L I A Ç Ã O

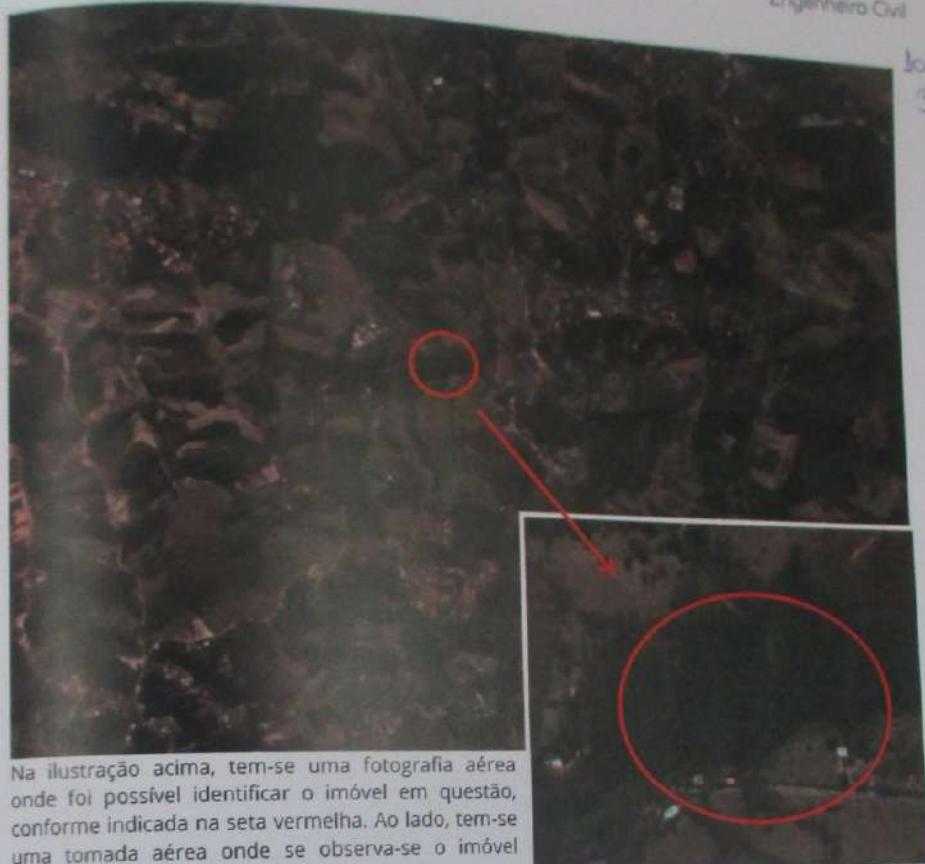
Na ilustração acima, tem-se uma fotografia aérea onde foi possível identificar o imóvel em questão, conforme indicada na seta vermelha. Ao lado, tem-se uma tomada aérea onde se observa o imóvel avaliando com uma maior proximidade.

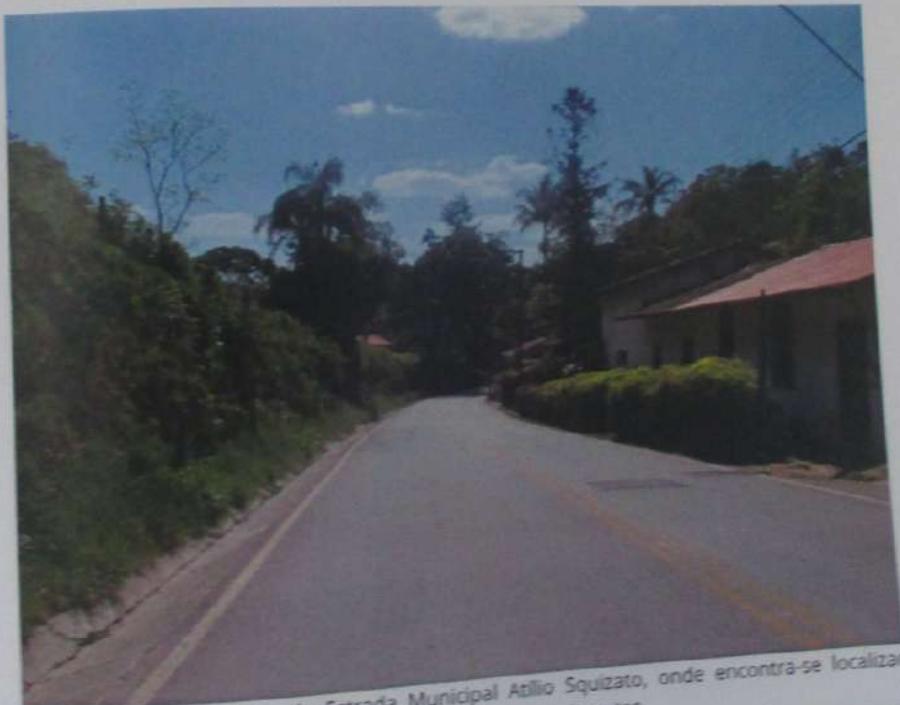
Acima temos uma ilustração da Estrada Municipal Atílio Squizato, onde encontra-se localizado o imóvel objeto, onde notam-se os melhoramentos públicos existentes.

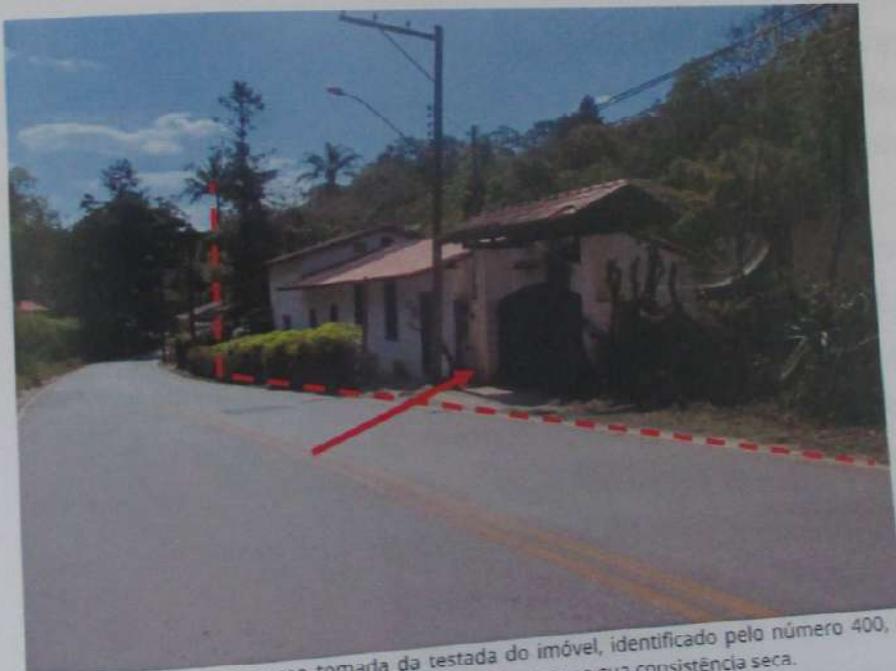
Na imagem acima, nota-se uma tomada da testada do imóvel, identificado pelo número 400, onde podemos observar a acessibilidade direta ao imóvel, bem como sua consistência seca.

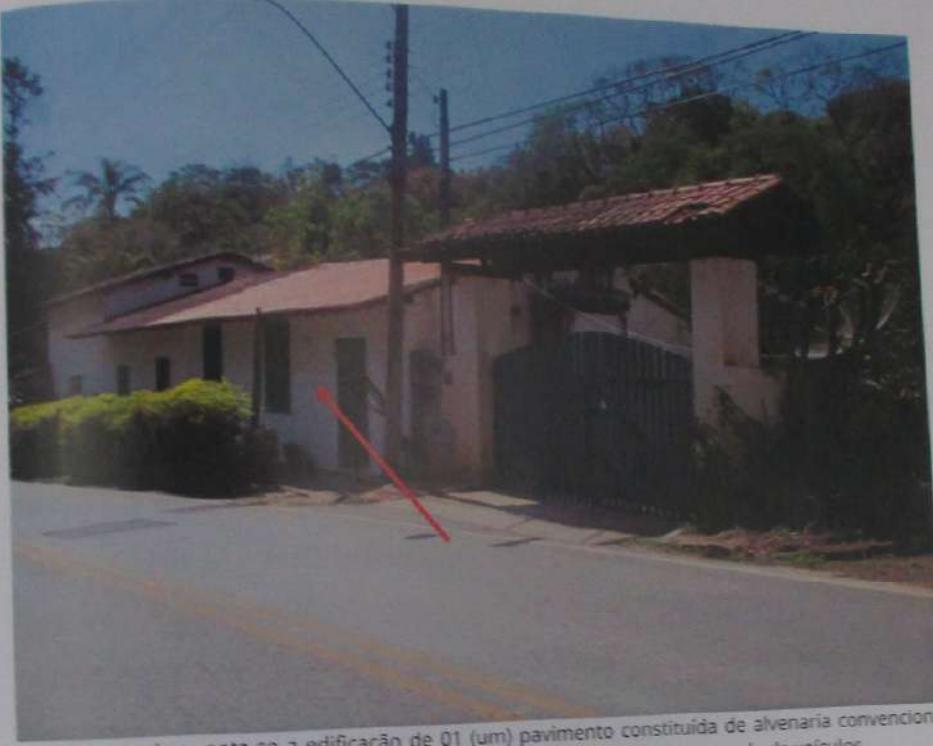
A benfeitoria 1, apresenta edificação com 01 (um) pavimento constituída de alvenaria convencional revestida com massa grossa pintada, possui portão de madeira na entrada de veículos, portas e janelas de madeira e teto com telhas de barro sobre estrutura de madeira.

Na imagem acima, nota-se a edificação de 01 (um) pavimento constituída de alvenaria convencional revestida com massa grossa pintada, bem como o portão de madeira na entrada de veículos.

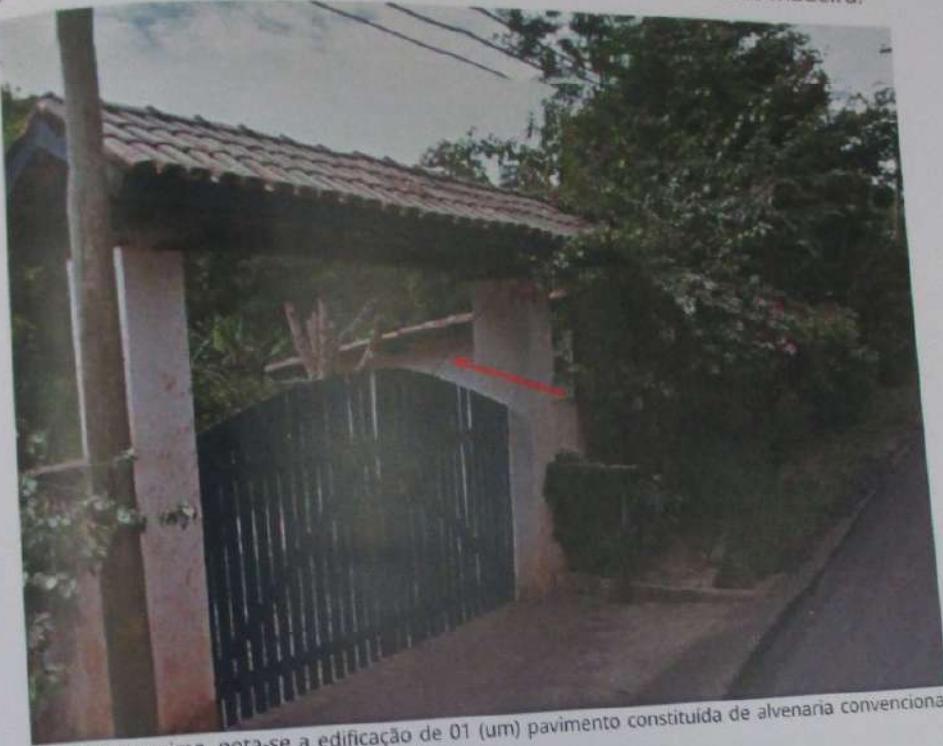
A benfeitoria 2, apresenta edificação com 01 (um) pavimento constituída de alvenaria convencional revestida com massa grossa pintada, possui portas e janelas de madeira e teto com telhas de barro sobre estrutura de madeira.

Na imagem acima, nota-se a edificação de 01 (um) pavimento constituída de alvenaria convencional revestida com massa grossa pintada.

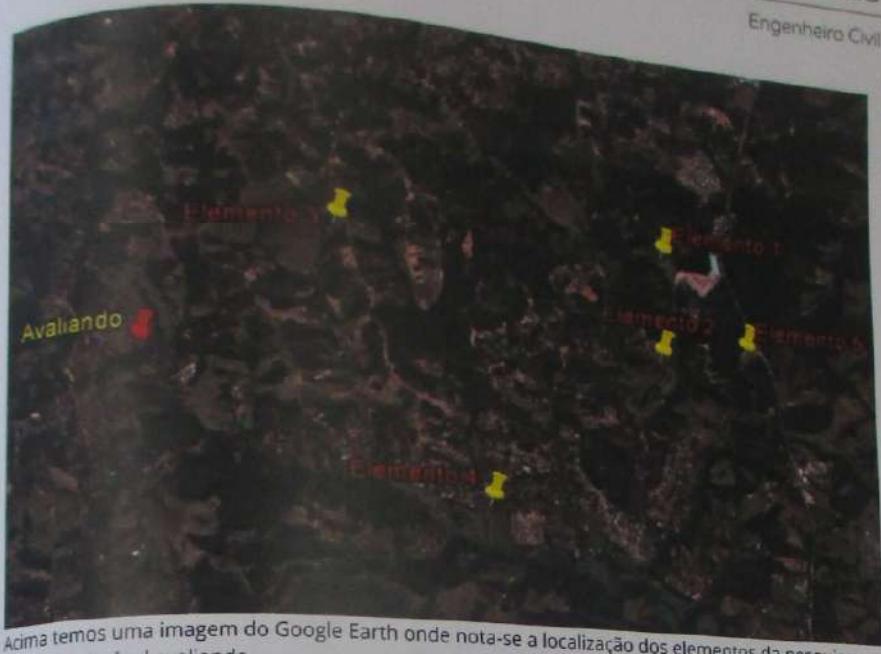
Acima temos uma imagem do Google Earth onde nota-se a localização dos elementos da pesquisa, em relação ao imóvel avaliado.

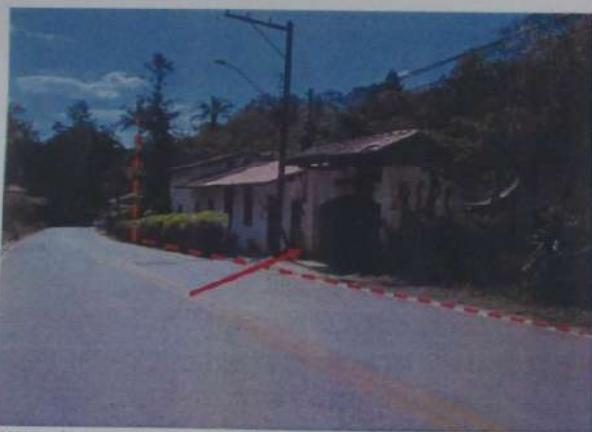
Na imagem acima, nota-se uma tomada da testada do imóvel, identificado pelo número 400, onde podemos observar a acessibilidade direta ao imóvel, bem como sua consistência seca.

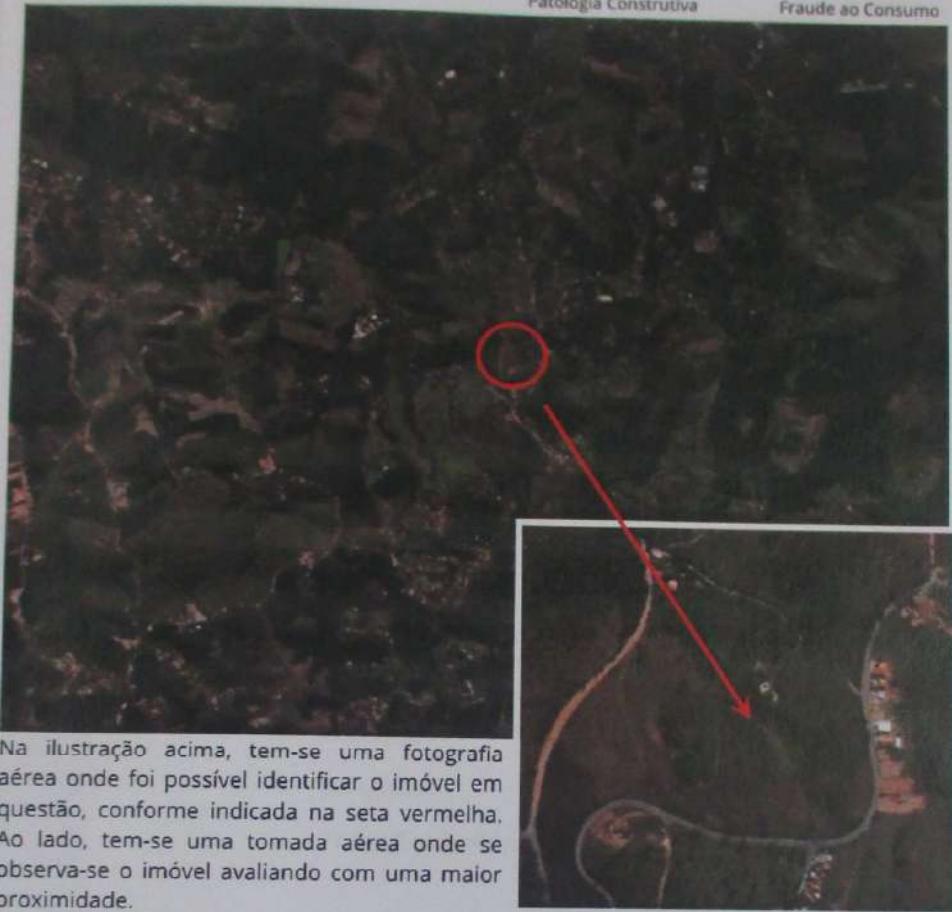
Na ilustração acima, tem-se uma fotografia aérea onde foi possível identificar o imóvel em questão, conforme indicada na seta vermelha. Ao lado, tem-se uma tomada aérea onde se observa o imóvel avaliando com uma maior proximidade.

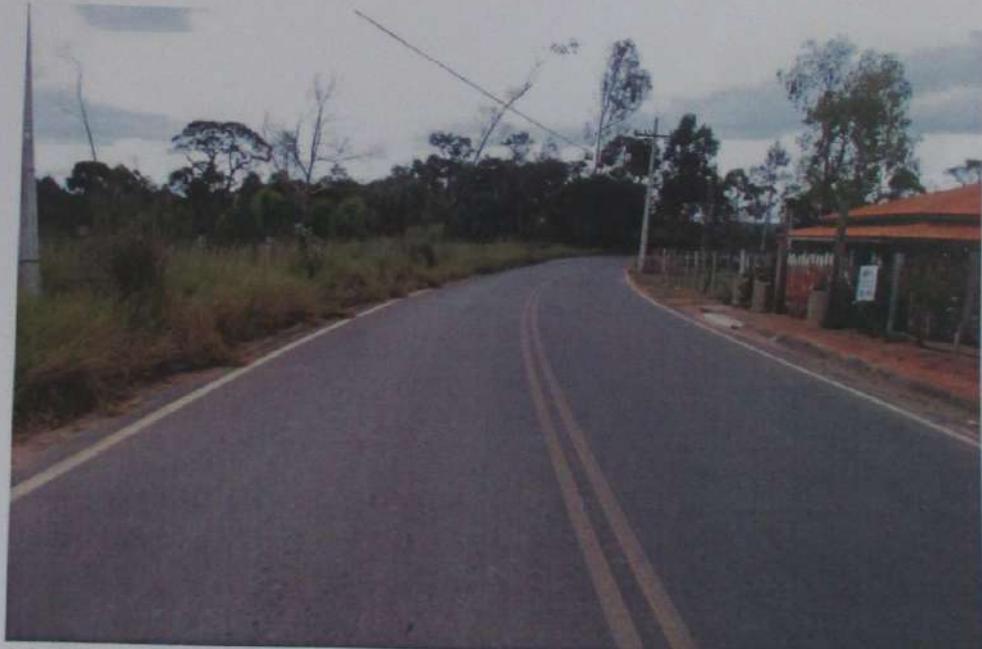
Acima temos uma ilustração da Estrada a qual o imóvel avaliado faz frente, onde notam-se os melhoramentos públicos existentes na via.

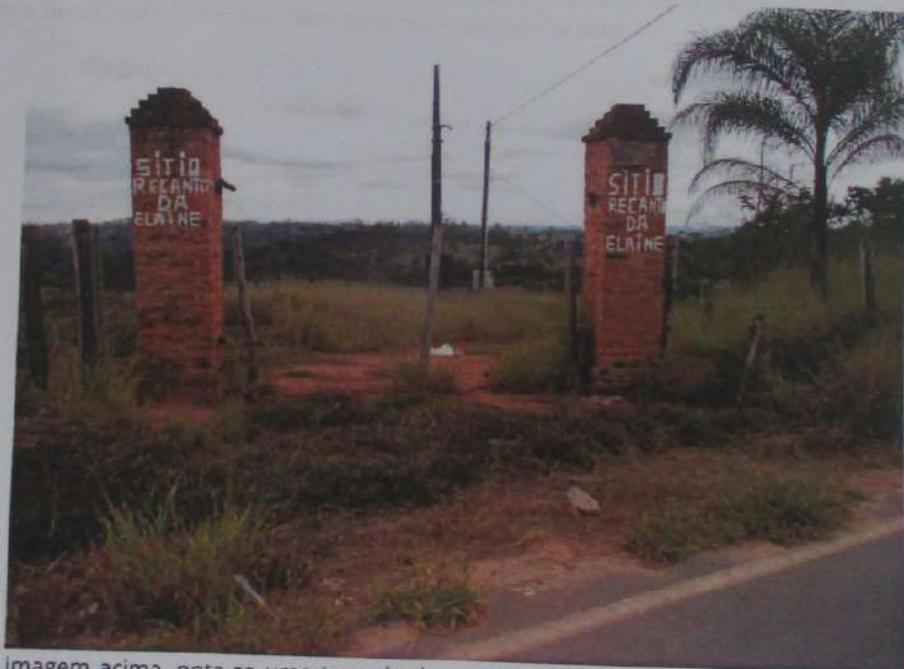
Na imagem acima, nota-se uma tomada da testada do imóvel, onde podemos observar a

acessibilidade direta do terreno, bem como sua consistência seca.

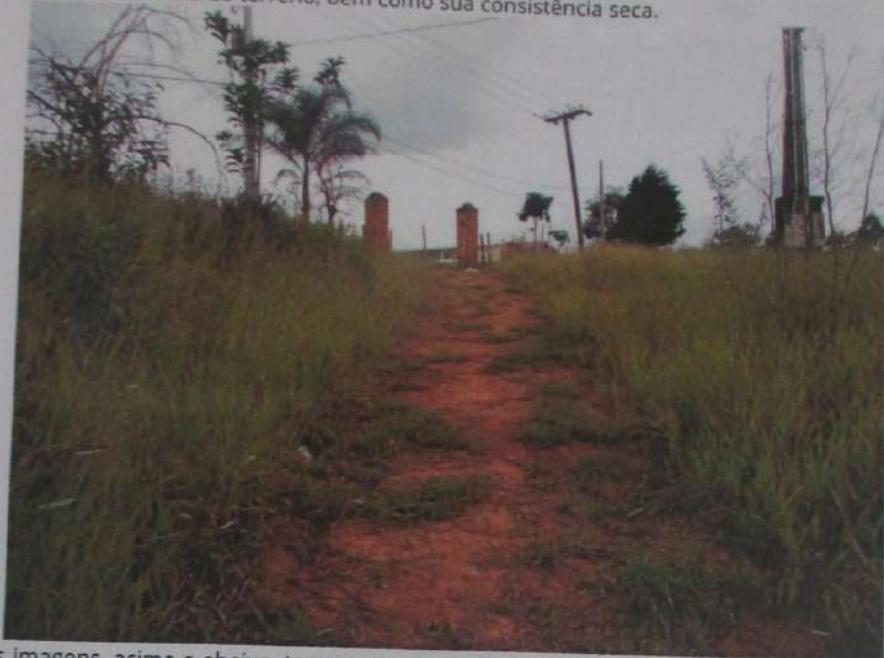
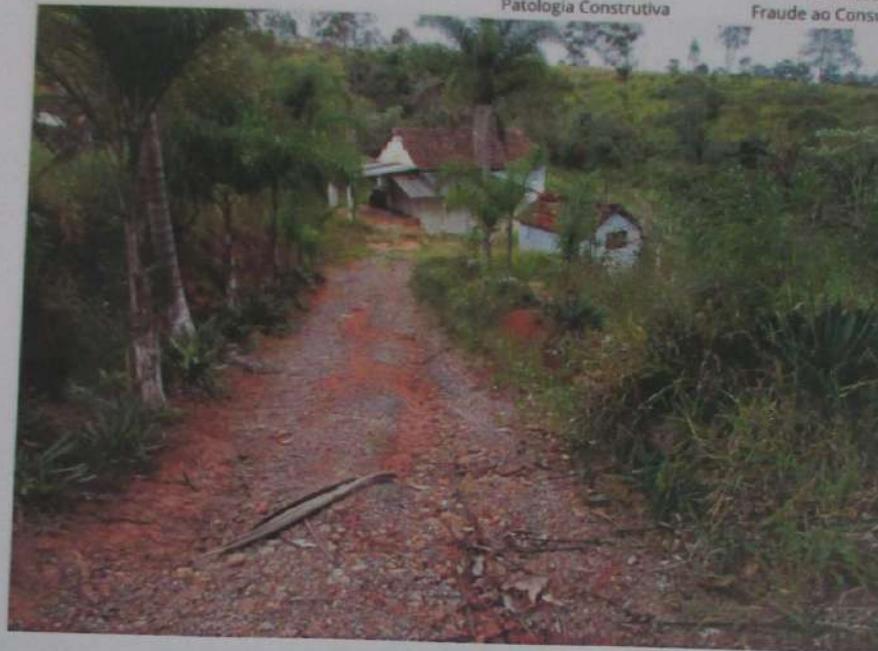
Nas imagens, acima e abaixo, tem-se uma tomada do interior do imóvel objeto, onde nota-se a declividade do terreno, bem como sua consistência seca.

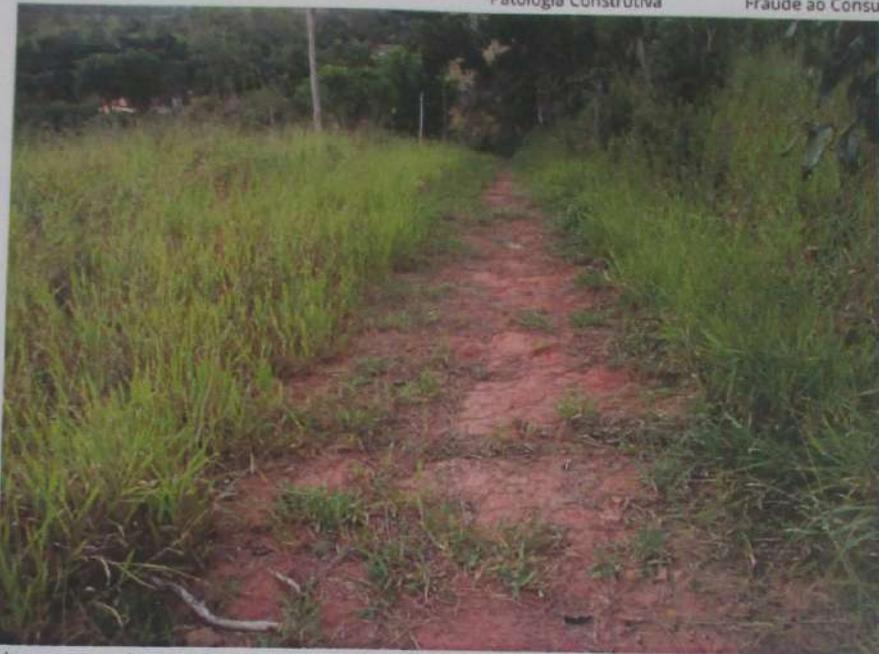
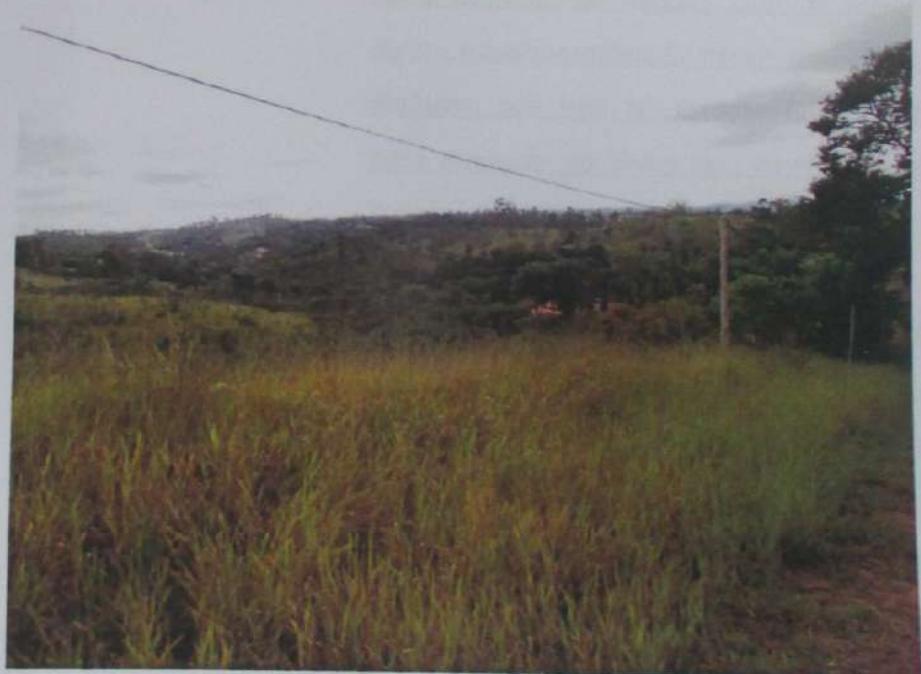
Nas imagens, acima e abaixo, tem-se outra tomada do interior do imóvel objeto, onde nota-se a declividade do terreno, bem como sua consistência seca.

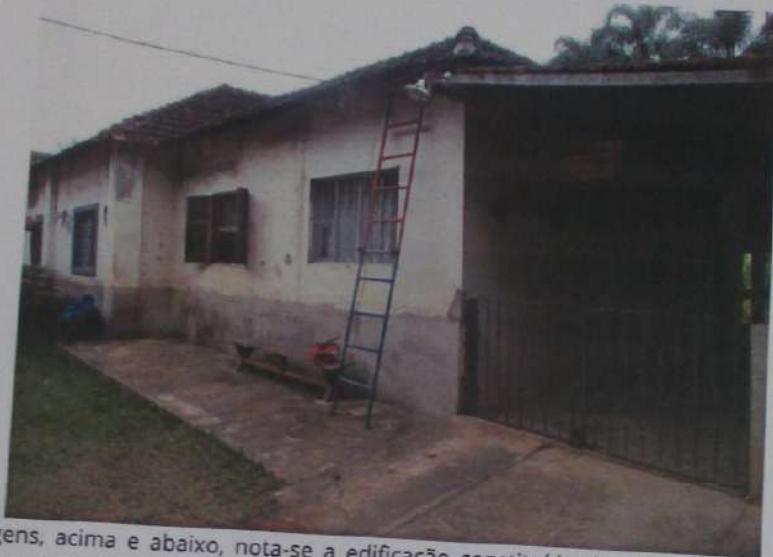
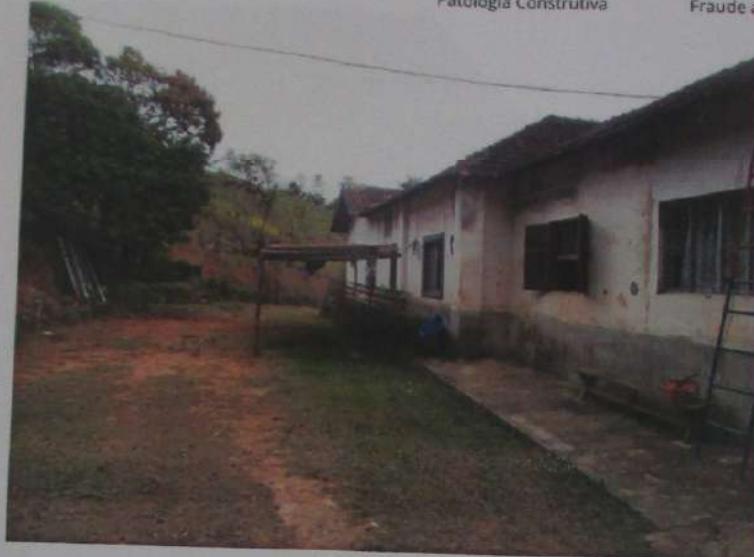
A edificação é constituída de 02 (dois) pavimentos (térreo e subsolo) de alvenaria convencional revestida com massa grossa pintada e possui padrão construtivo médio.

Nas imagens, acima e abaixo, nota-se a edificação constituída de alvenaria convencional revestida com massa grossa pintada.

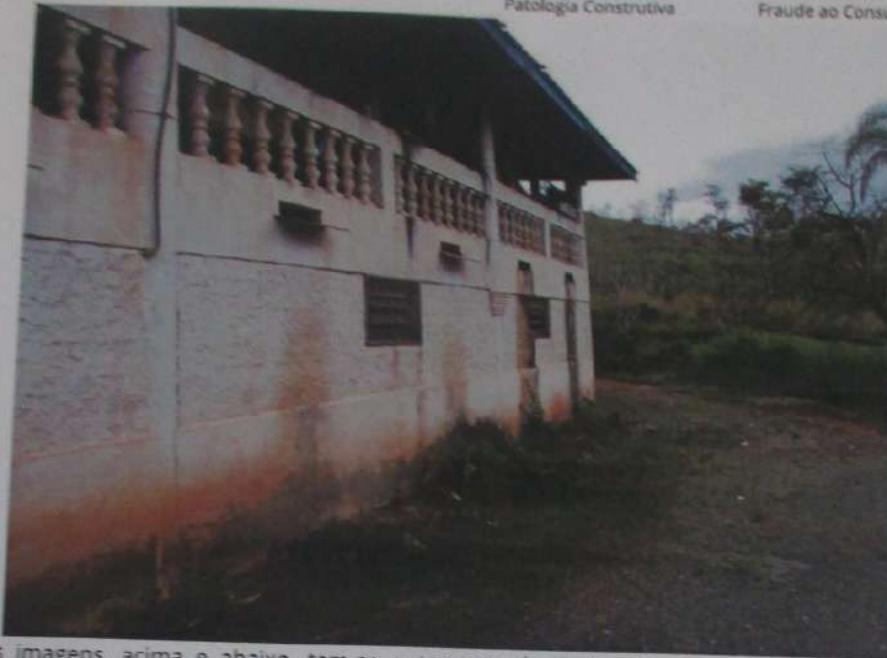
Nas imagens, acima e abaixo, tem-se outra tomada da benfeitoria 01, onde nota-se a edificação constituída de alvenaria convencional revestida com massa grossa pintada, bem como os dois pavimentos da edificação.

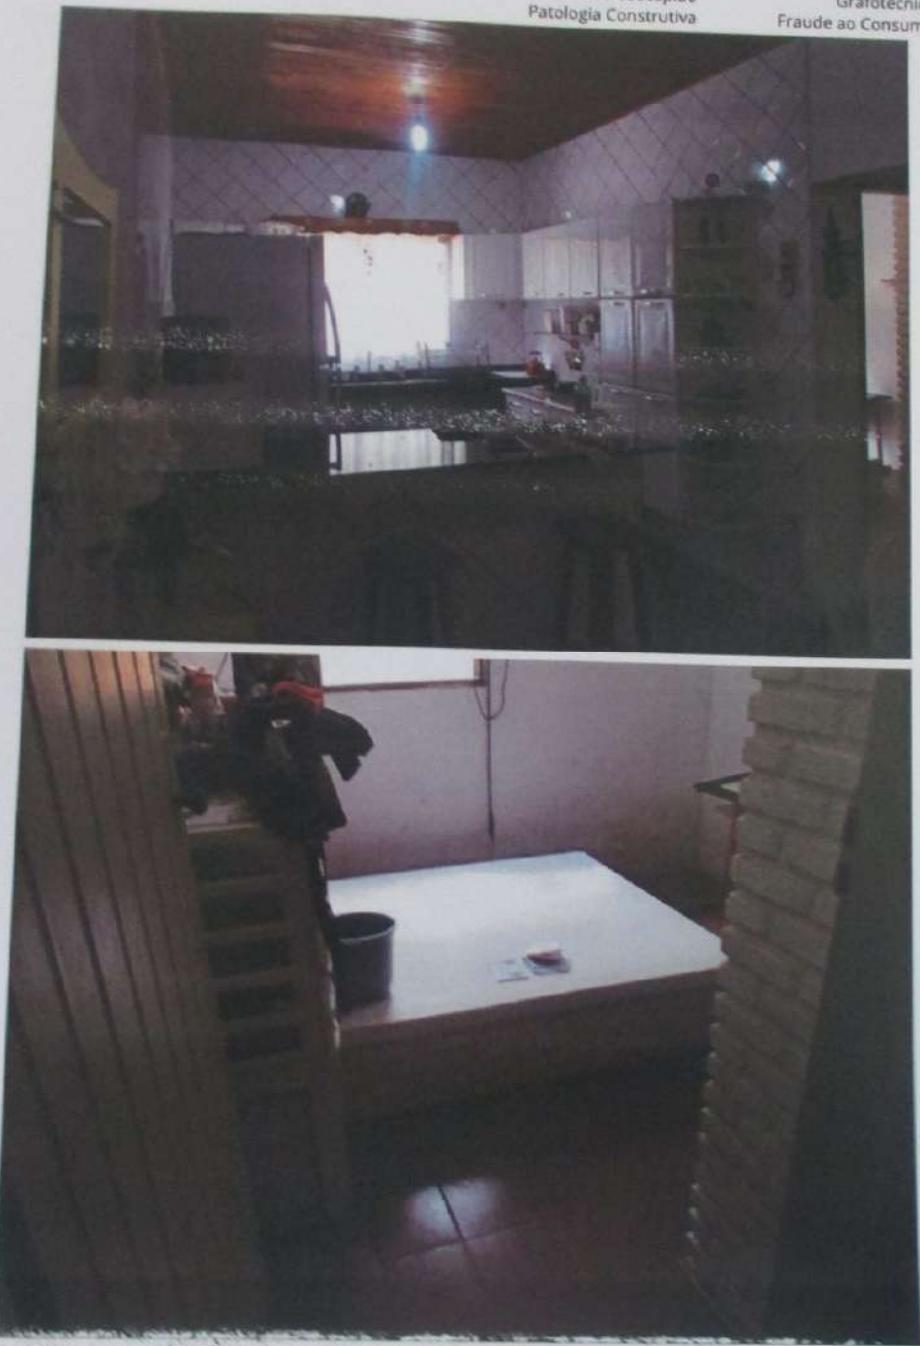
Nas imagens, acima e abaixo, tem-se uma tomada da cozinha da benfeitoria 01, onde nota-se o piso com cerâmica, o teto revestido com forro de madeira, as paredes parcialmente azulejadas e a janela de vidro.

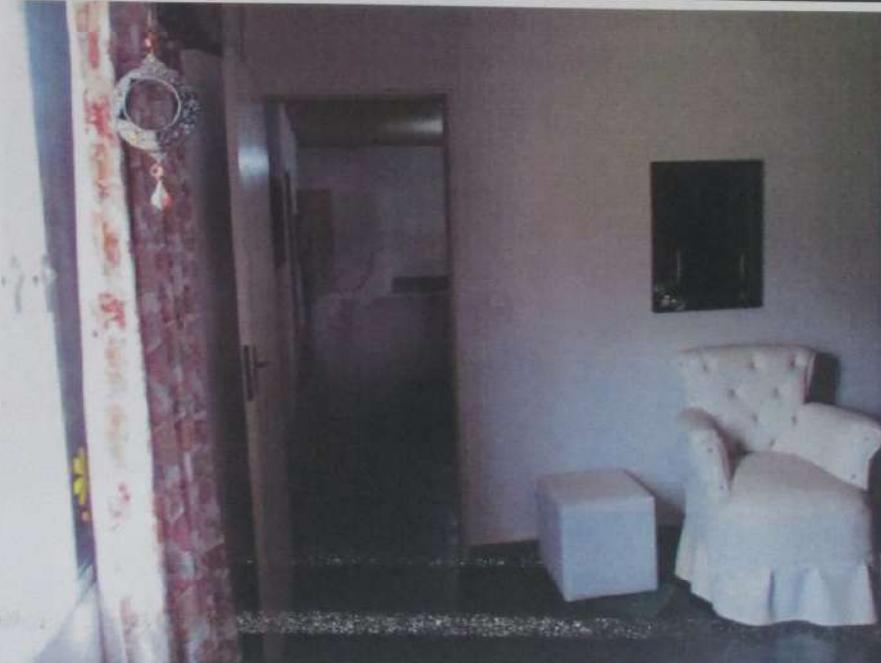
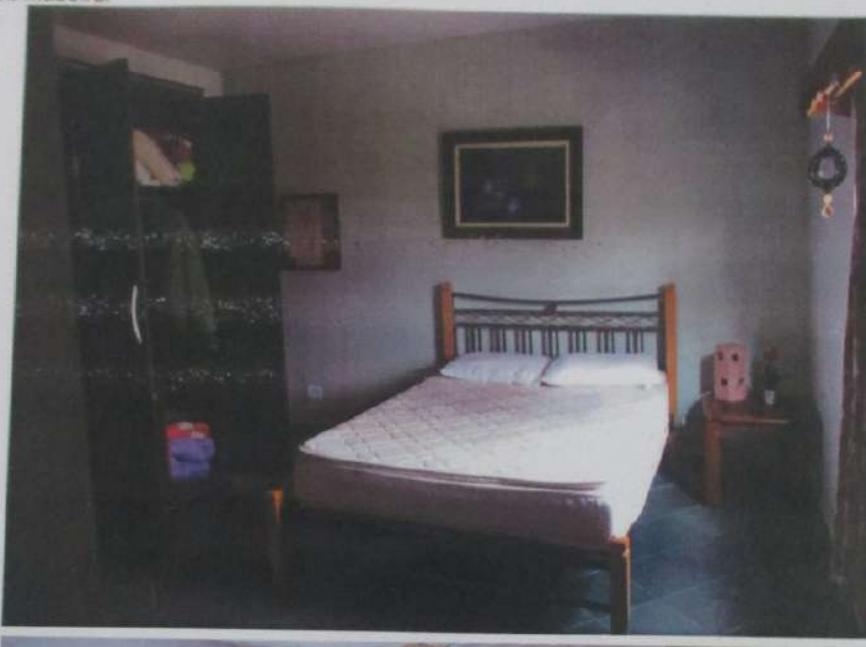
Nas imagens, acima e abaixo, tem-se uma tomada de uma das suítes da benfeitoria 01,

onde nota-se o piso com cerâmica, as paredes revestidas com massa fina pintada e a porta de madeira.

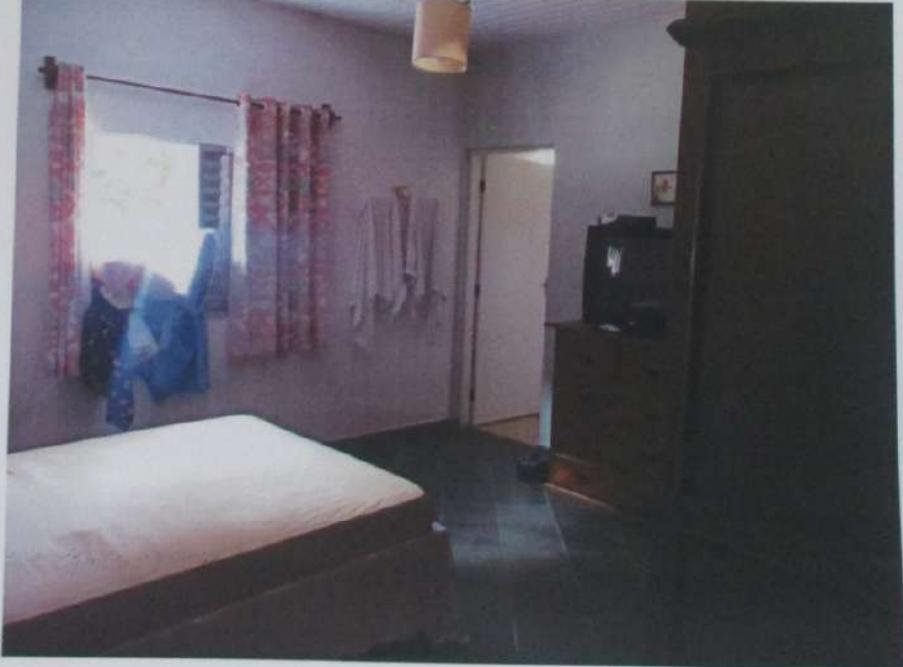
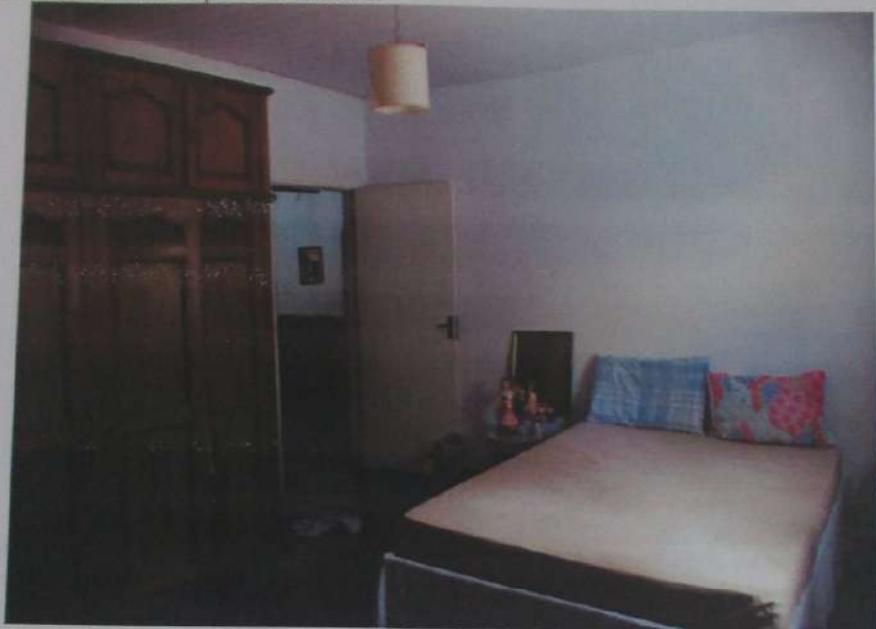
Nas imagens, acima e abaixo, tem-se uma tomada da outra suíte da benfeitoria 01, onde nota-se o piso com cerâmica, as paredes revestidas com massa fina pintada, o teto com forro de madeira e a porta de madeira.

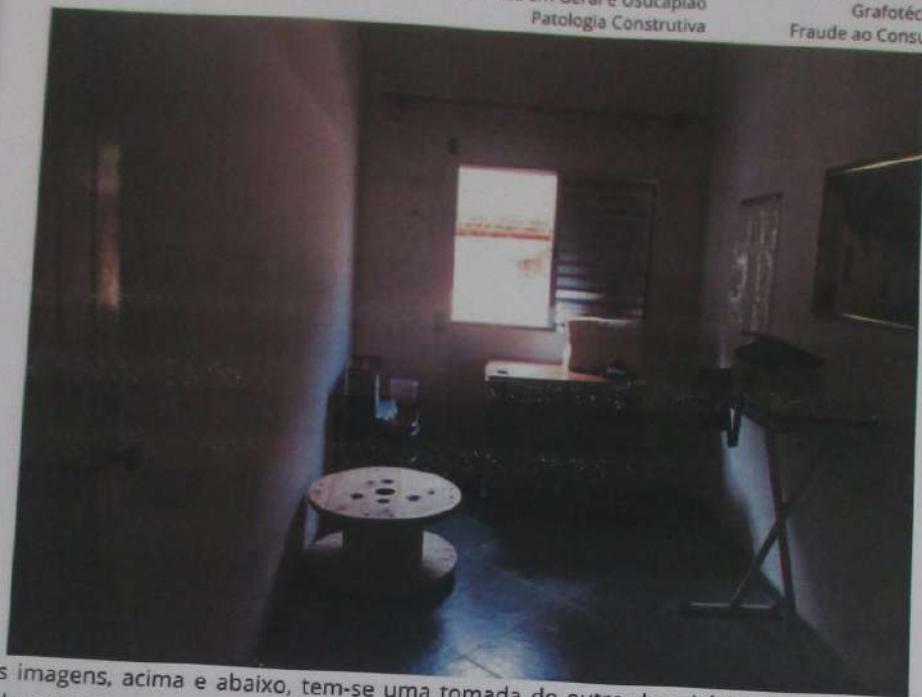
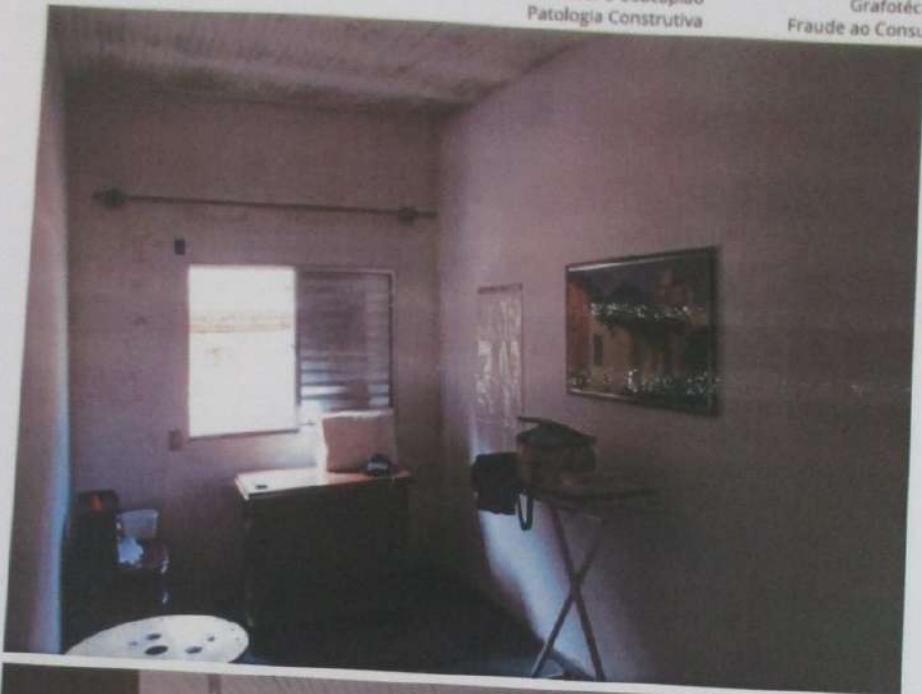
Nas imagens, acima e abaixo, tem-se uma tomada de outro dormitório da benfeitoria 01, onde nota-se o piso com cerâmica, as paredes revestidas com massa fina pintada, o teto com forro de madeira, a janela de alumínio e a porta de madeira.

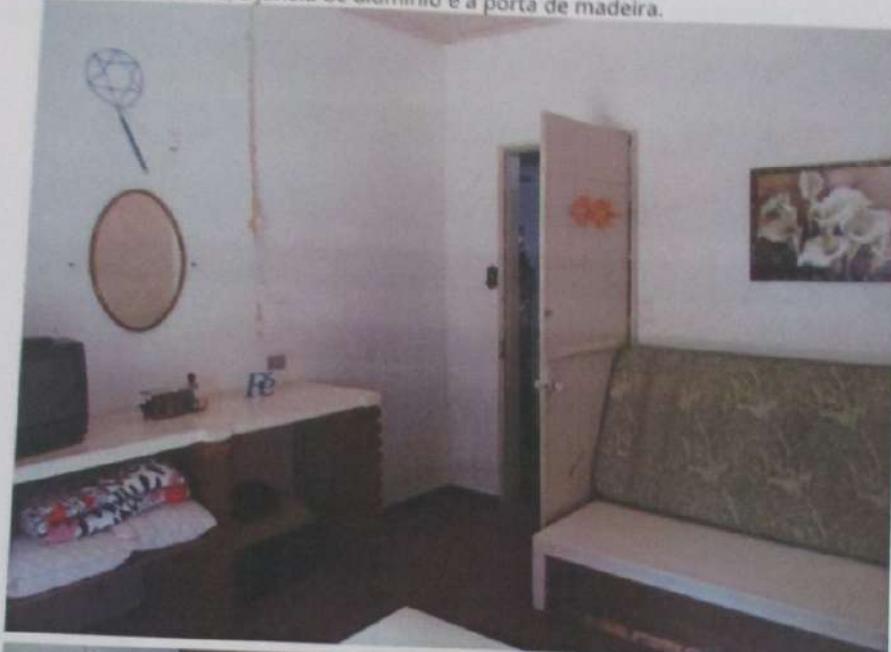
Nas imagens, acima e abaixo, tem-se uma tomada de outro dormitório da benfeitoria 01, onde nota-se o piso com cerâmica, as paredes revestidas com massa fina pintada, o teto

com forro de madeira, a janela de alumínio e a porta de madeira.

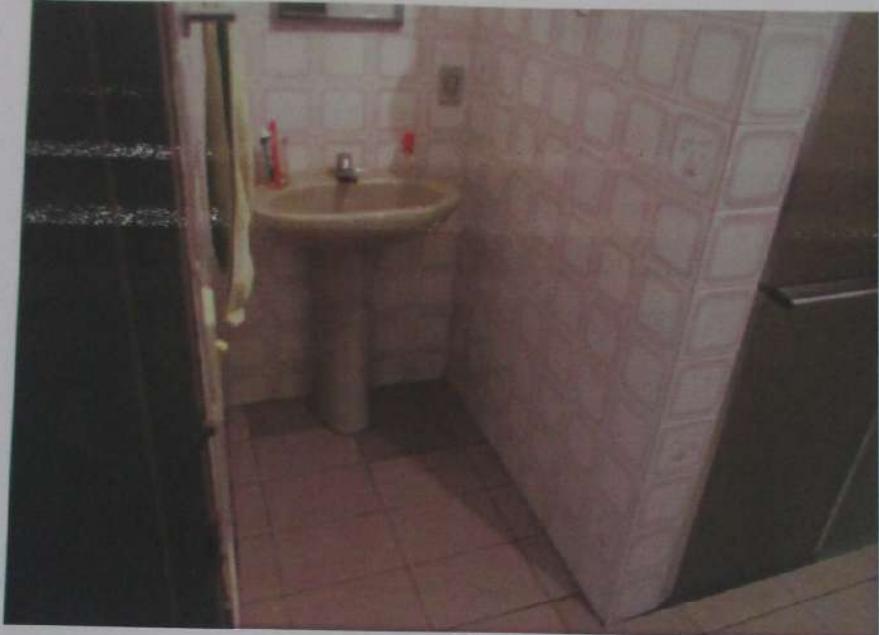
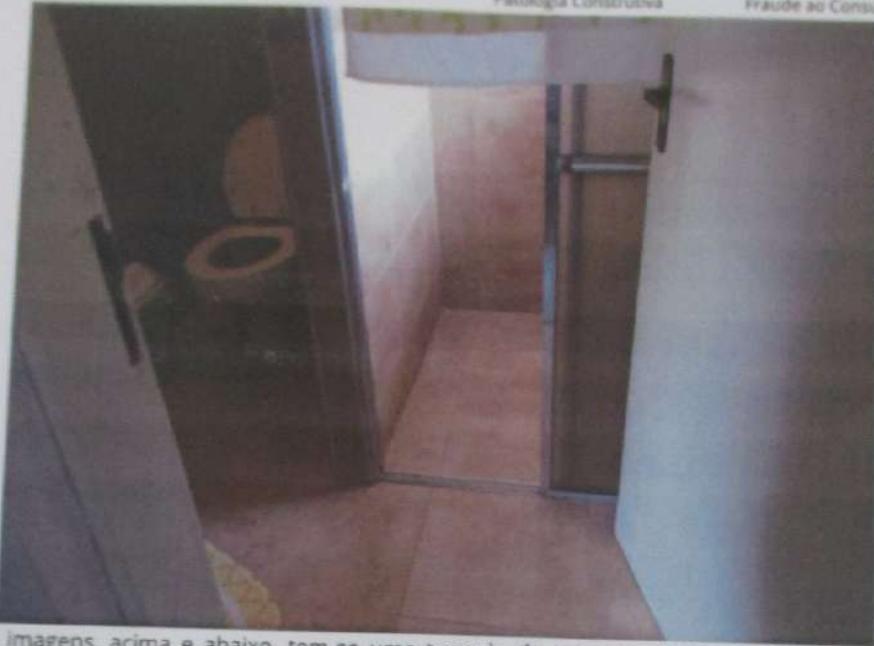
Nas imagens, acima e abaixo, tem-se uma tomada de um dos banheiros da benfeitoria 01, onde nota-se o piso com cerâmica, as paredes parcialmente azulejadas e a janela de vidro com caixilho de ferro.

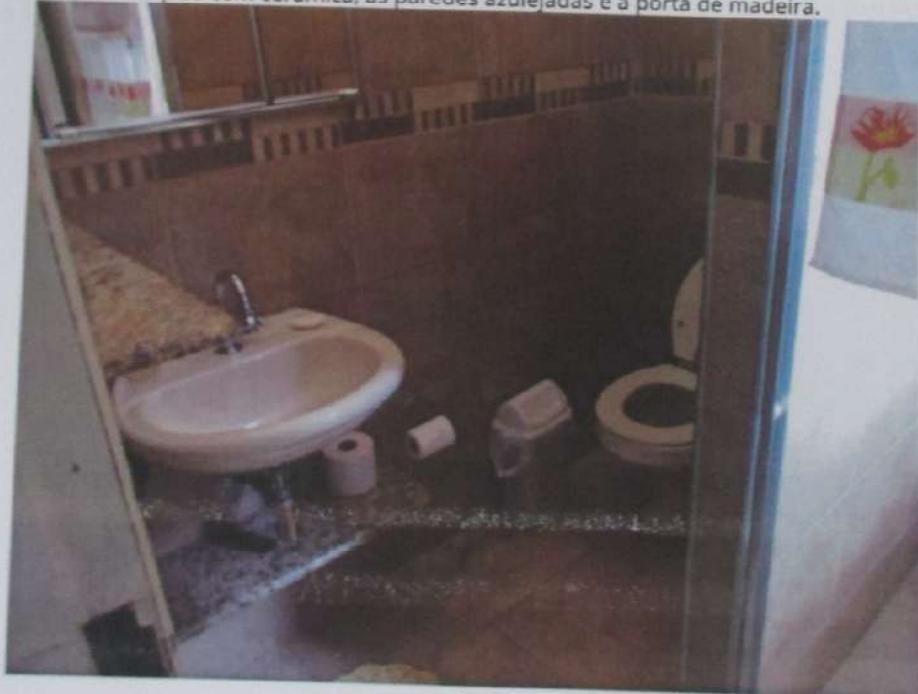
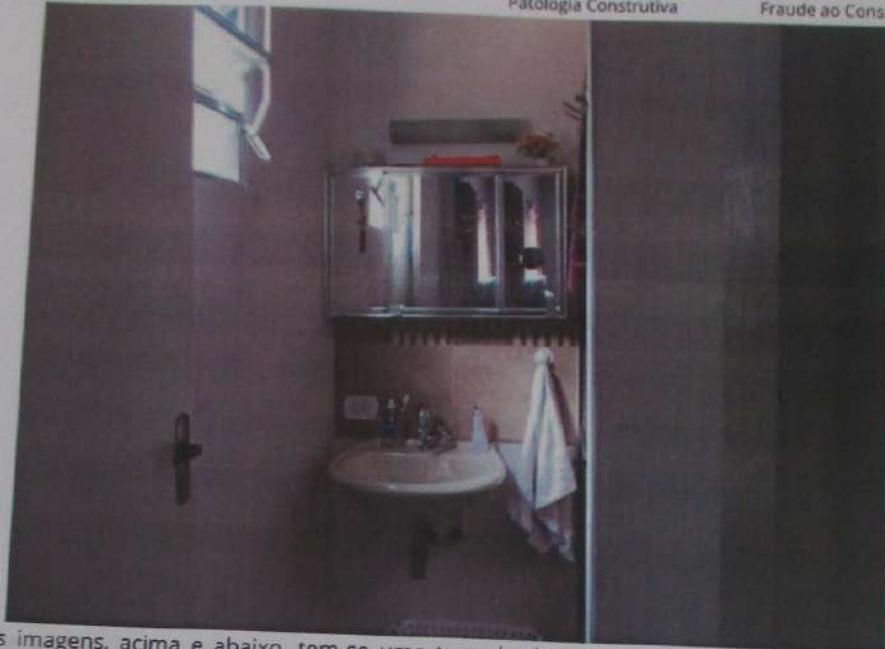
Nas imagens, acima e abaixo, tem-se uma tomada de outro banheiro da benfeitoria 01, onde nota-se o piso com cerâmica, as paredes azulejadas e a porta de madeira.

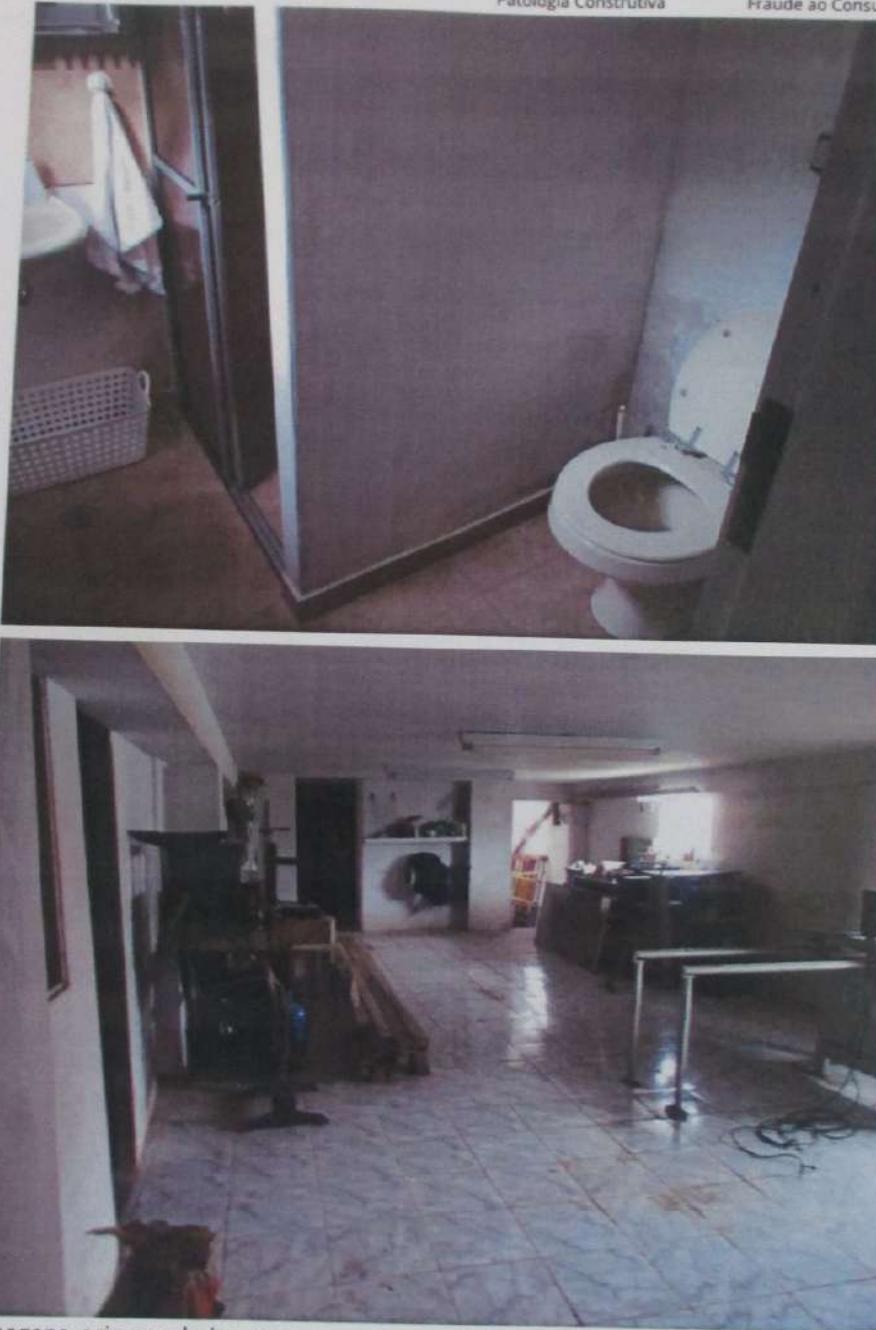
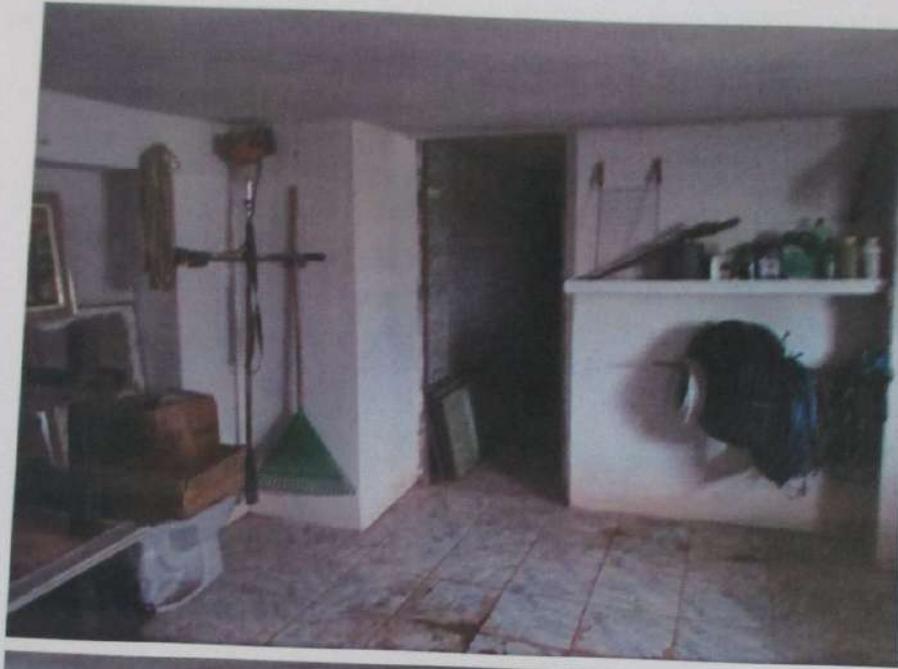
Nas imagens, acima e abaixo, tem-se uma tomada de outro banheiro da benfeitoria 01, onde nota-se o piso com cerâmica, as paredes parcialmente azulejadas, a porta de madeira e a janela de vidro com caixilho de alumínio.

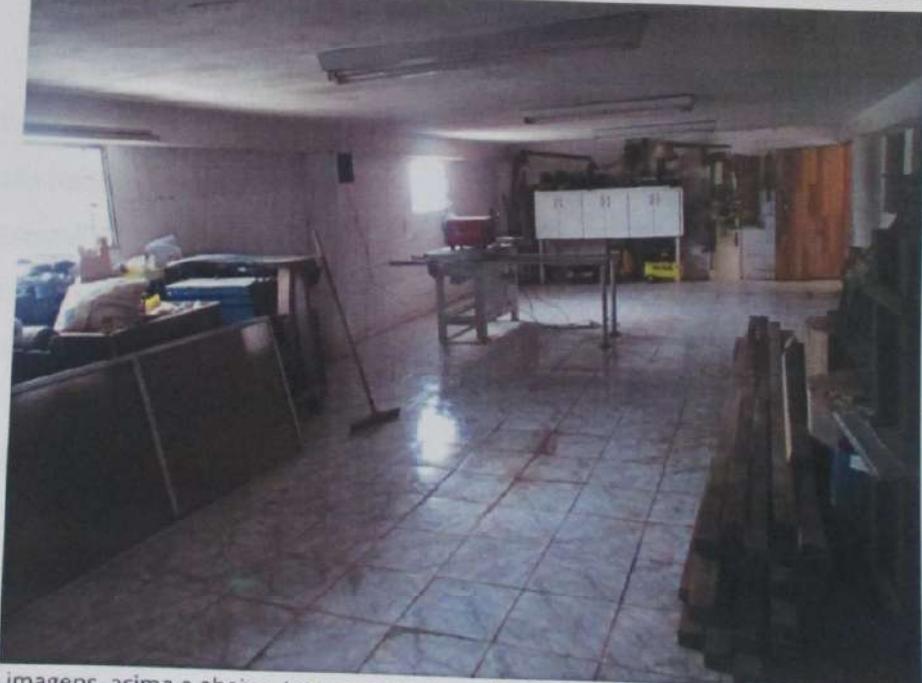
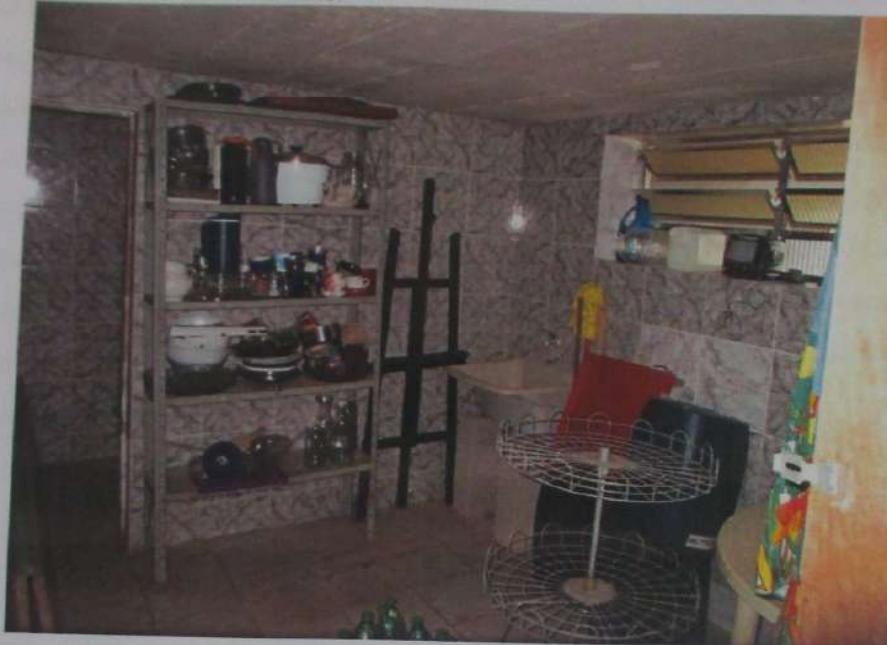
Nas imagens, acima e abaixo, tem-se uma tomada do subsolo benfeitoria 01, onde nota-se o piso com cerâmica, as paredes e o teto revestidos com massa fina pintada e as janelas de

vidro.

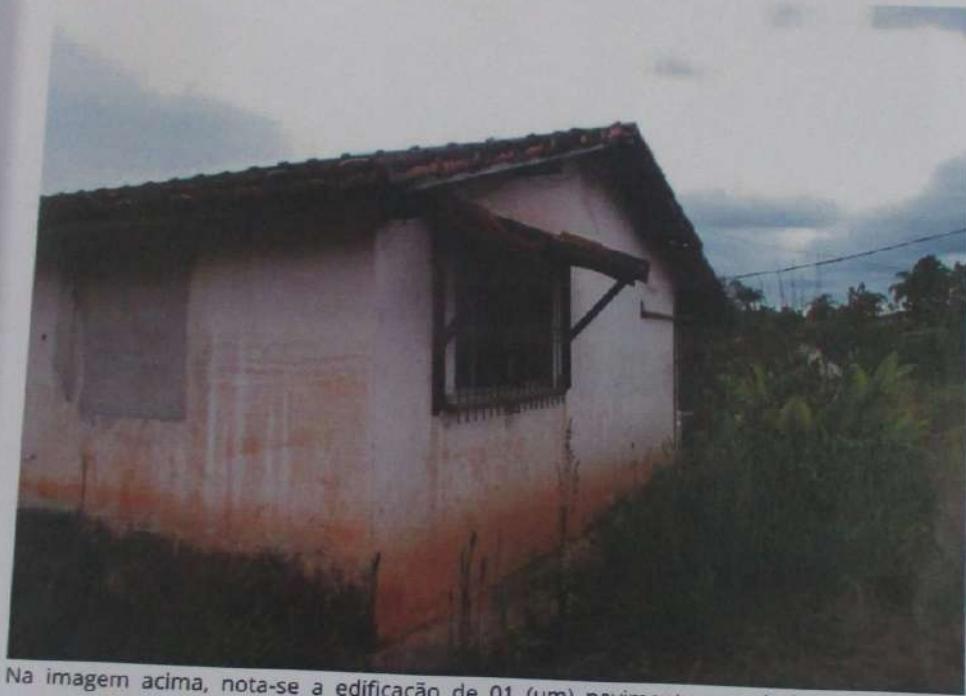
A edificação é composta por 01 (um) pavimento em alvenaria convencional revestido com massa grossa pintada, bem como possui teto com telhas de barro.

Na imagem acima, nota-se a edificação de 01 (um) pavimento constituída de alvenaria convencional revestida com massa grossa pintada, bem como o teto com telhas de barro.
