Exmo. Sr. Dr. Juiz de Direito da 11ª Vara da Família e Sucessões do Foro
Central - João Mendes - São Paulo/SP

Processo: - Nº 0830475-92.2003.8.26.0100

L A U D O

D E A V A L I A Ç Ã O

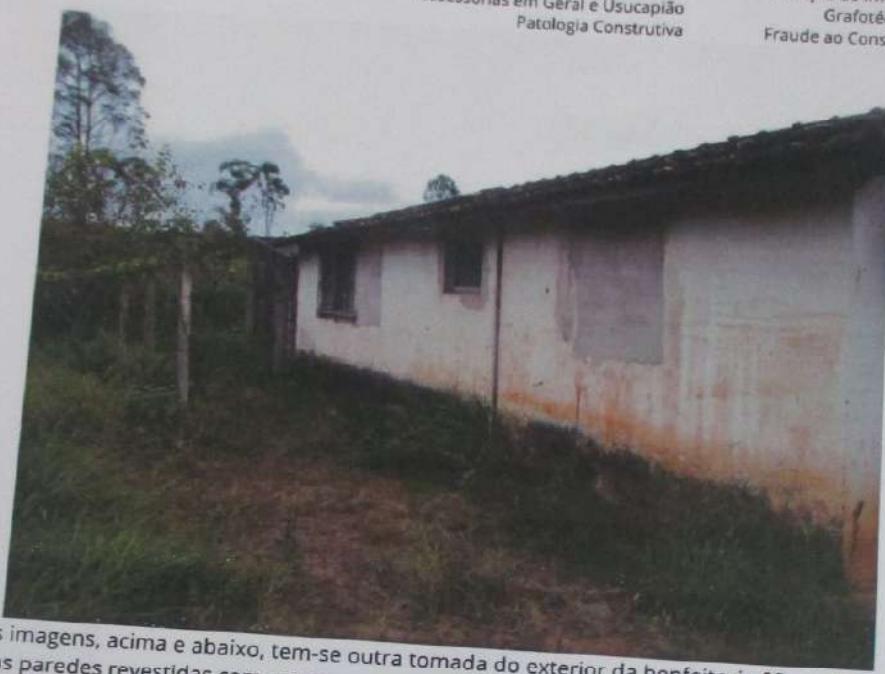
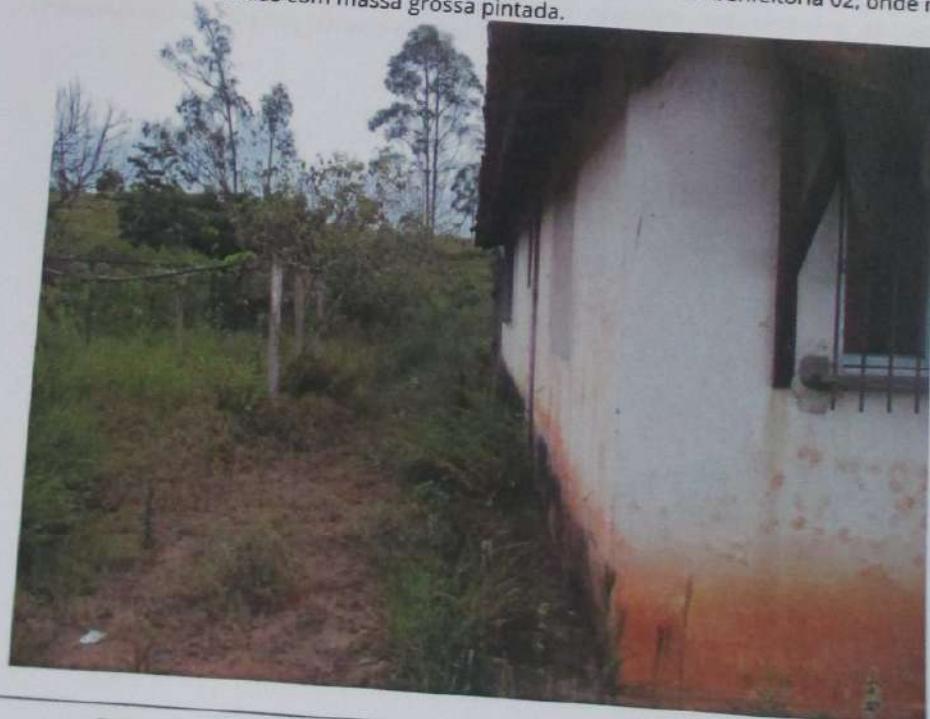
Nas imagens, acima e abaixo, tem-se outra tomada do exterior da benfeitoria 02, onde notase as paredes revestidas com massa grossa pintada.

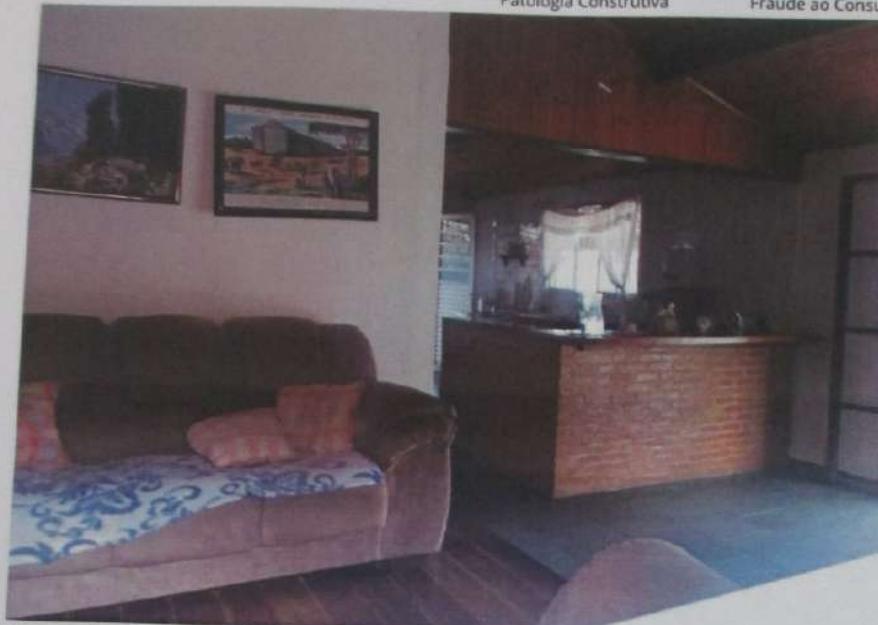
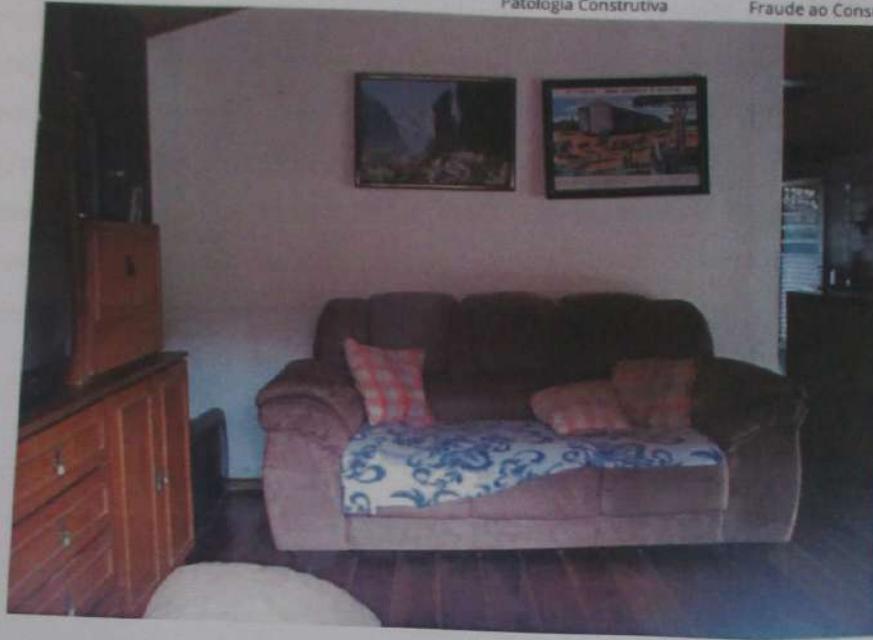
Nas imagens, acima e abaixo, tem-se uma tomada do interior da benfeitoria 02, onde nota-se parte do piso revestido com madeira e parte revestido com cerâmica, as paredes revestidas com massa fina pintada e o teto com forro de madeira.

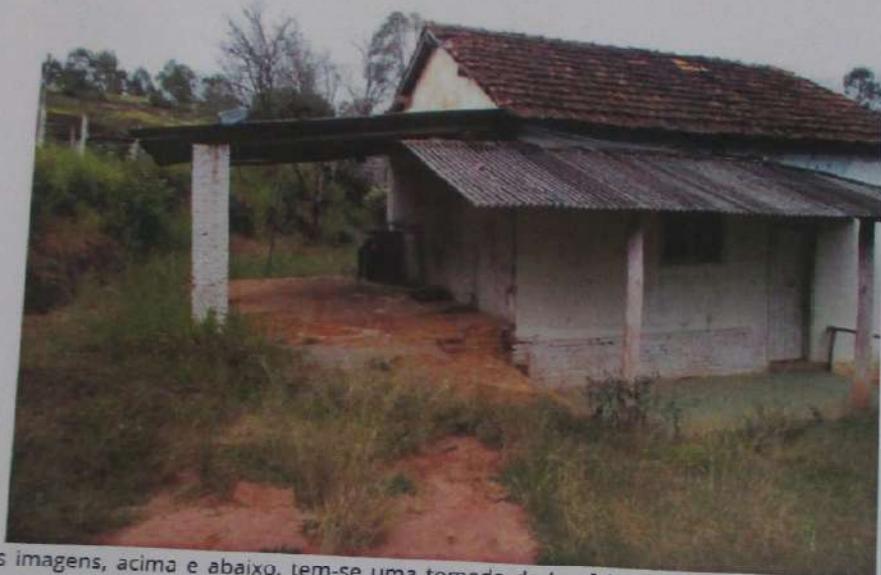
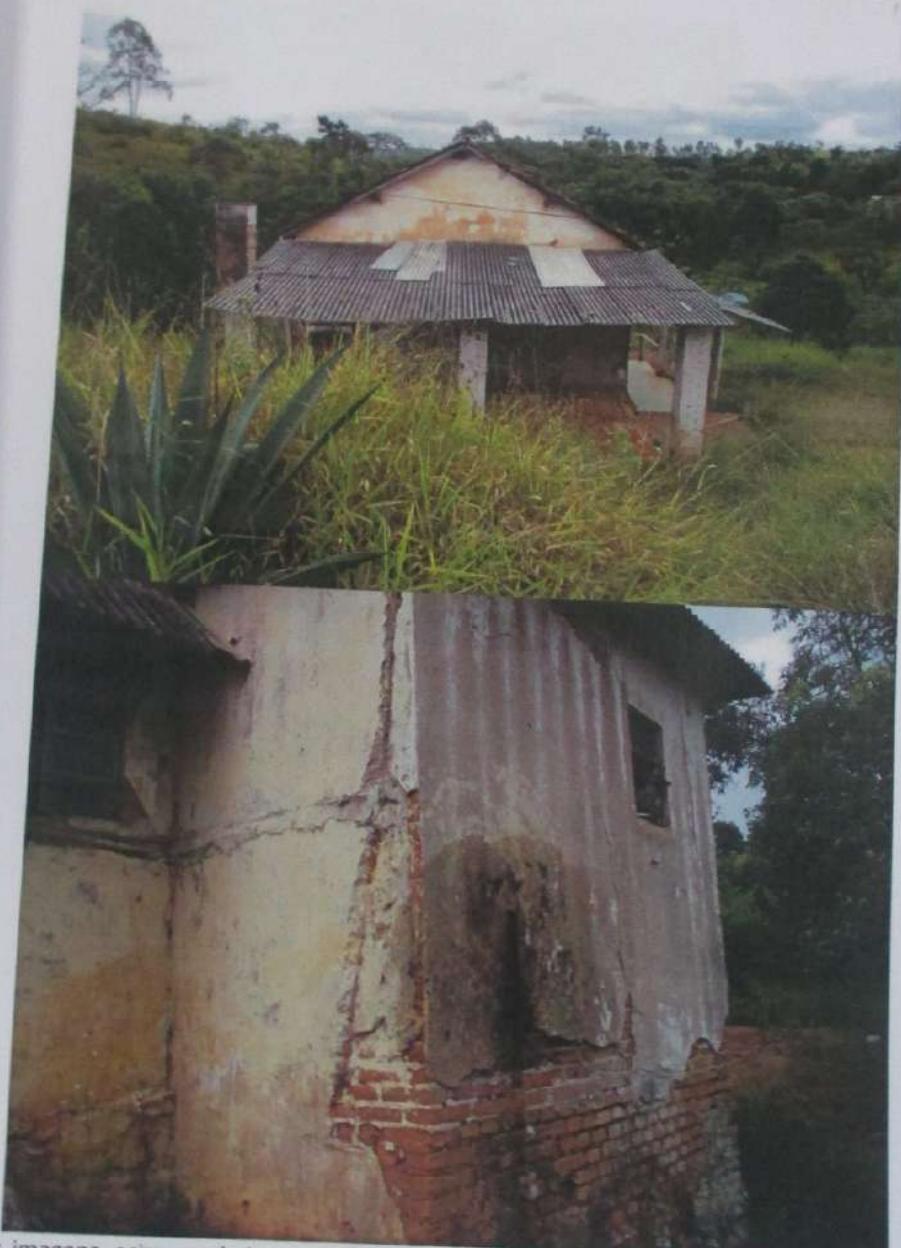
Nas imagens, acima e abaixo, tem-se uma tomada da benfeitoria 03, onde nota-se que a mesma é constituída de 01 pavimento em alvenaria convencional revestida com massa grossa pintada.

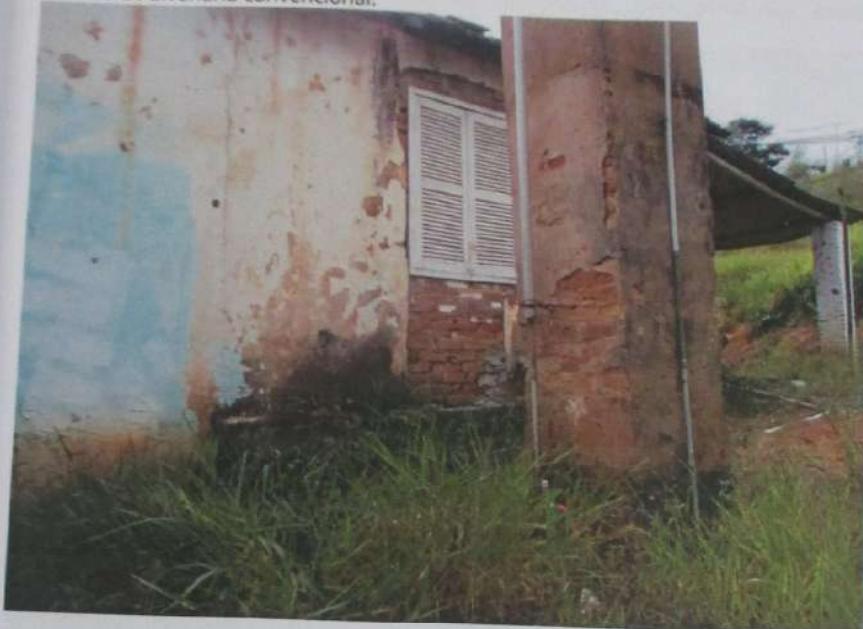
Nas imagens, acima e abaixo, tem-se uma tomada da benfeitoria 03, onde nota-se que a mesma encontra-se em péssimo estado de conservação, bem como sua estrutura

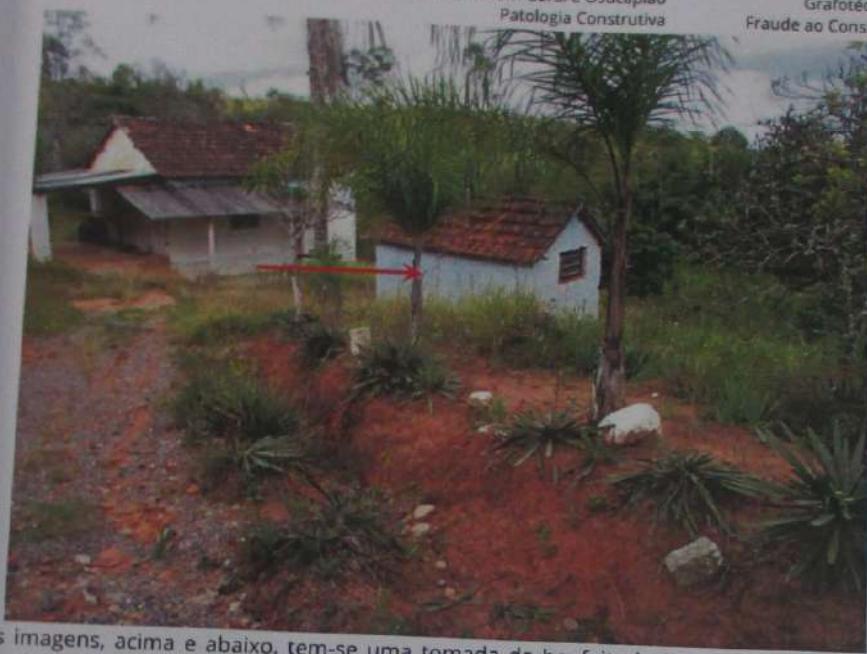
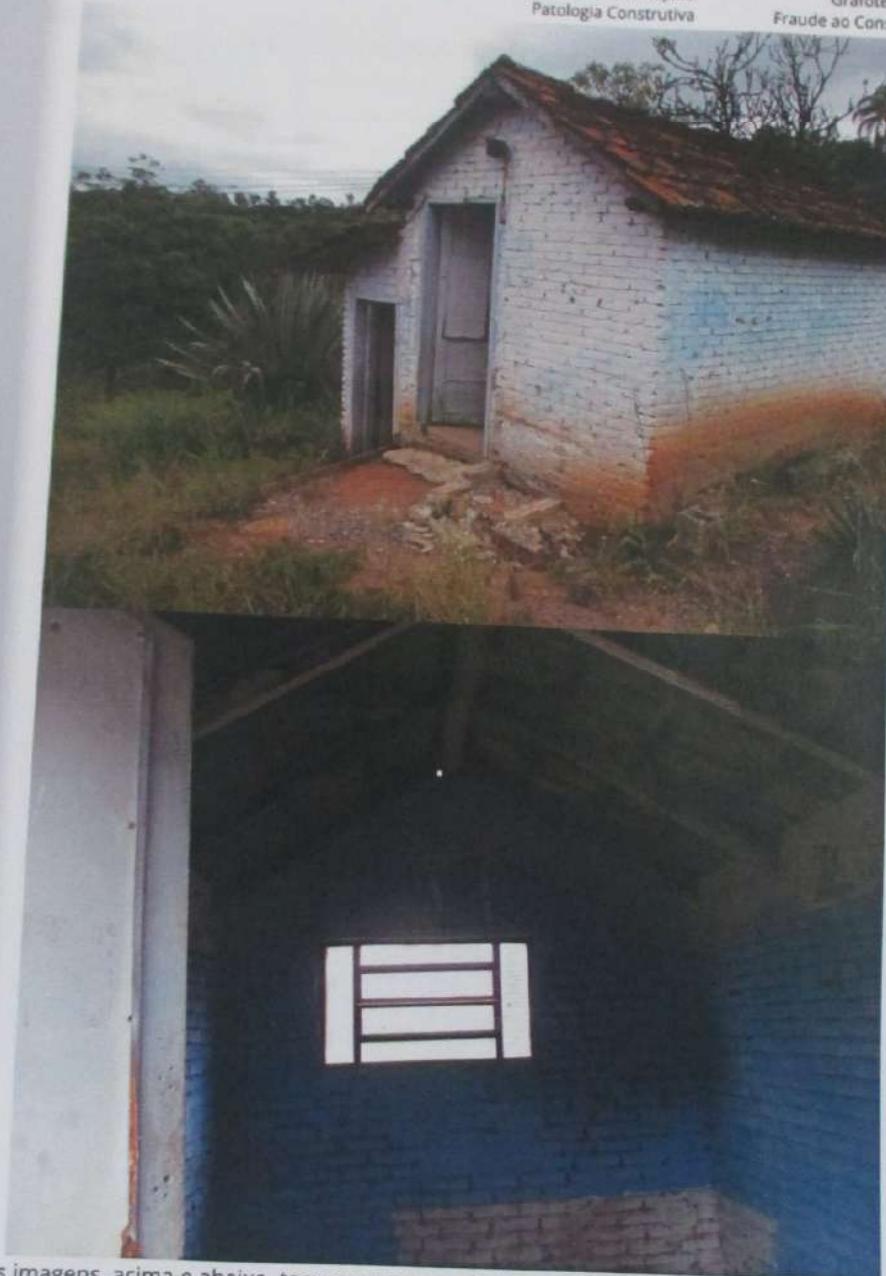
Nas imagens, acima e abaixo, tem-se uma tomada da benfeitoria 04, onde nota-se que a mesma é constituída de 01 (um) pavimento em alvenaria convencional sem revestimento, e possui teto com telhas de barro.

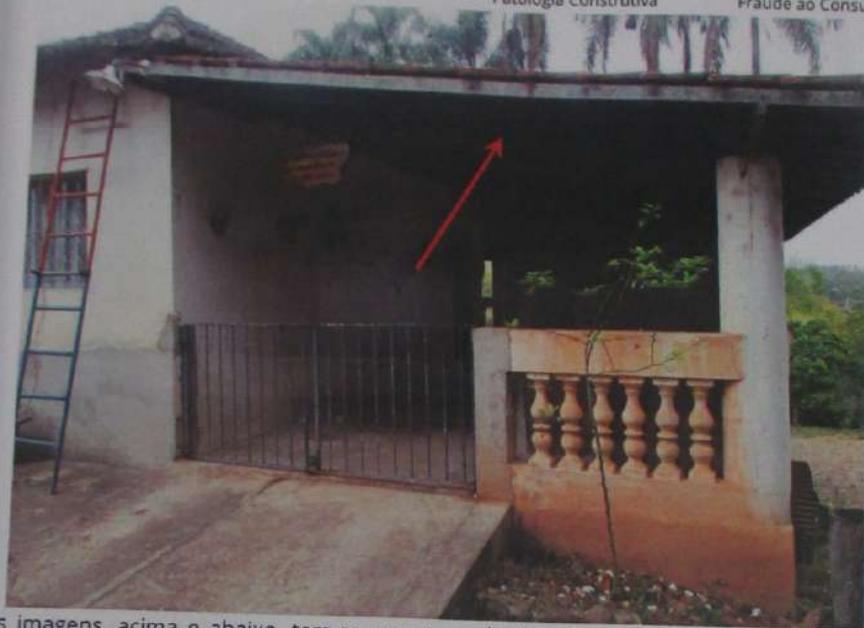
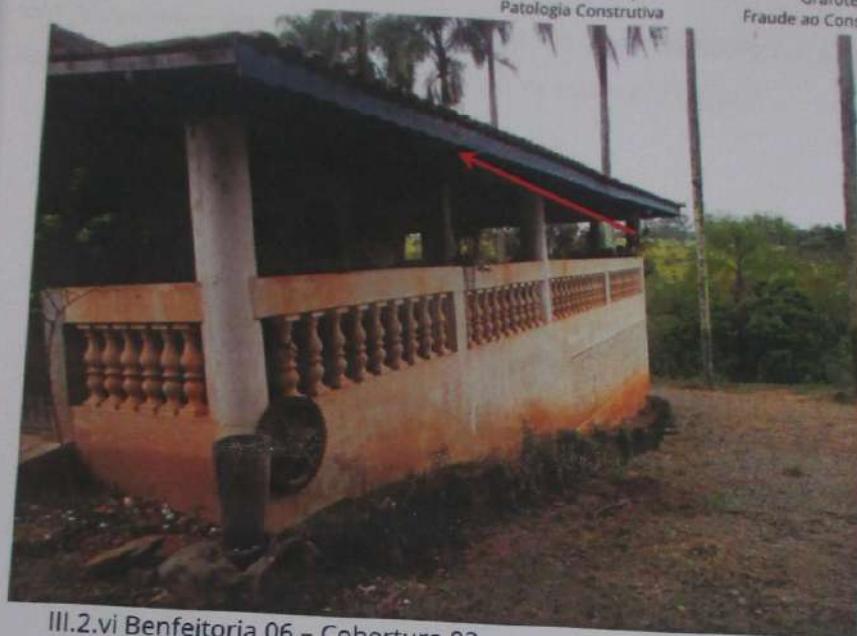
Nas imagens, acima e abaixo, tem-se uma tomada da cobertura 01, onde nota-se que a mesma é constituída de telhas de barro sobre estrutura de madeira apoiada na parede da benfeitoria 01.

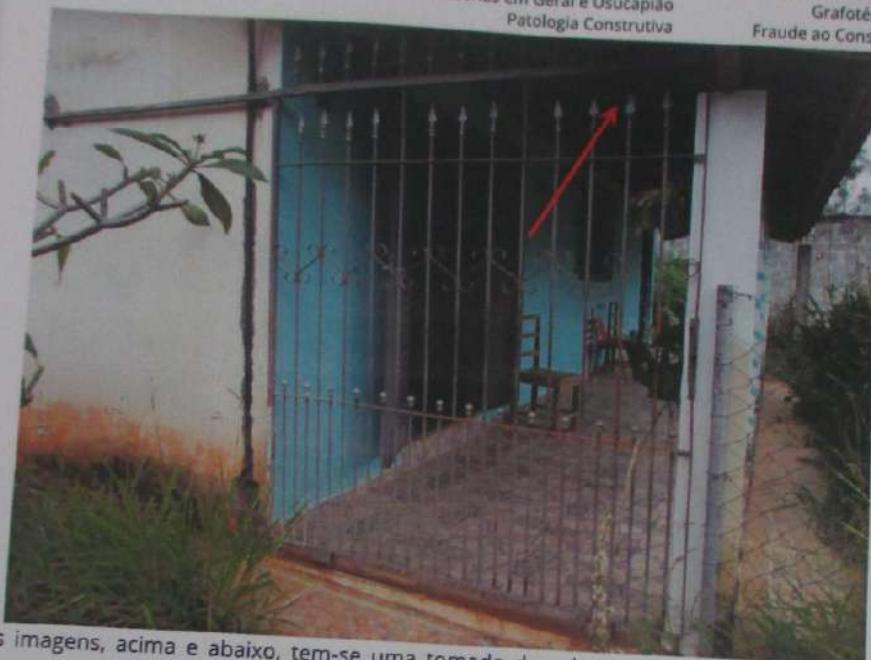
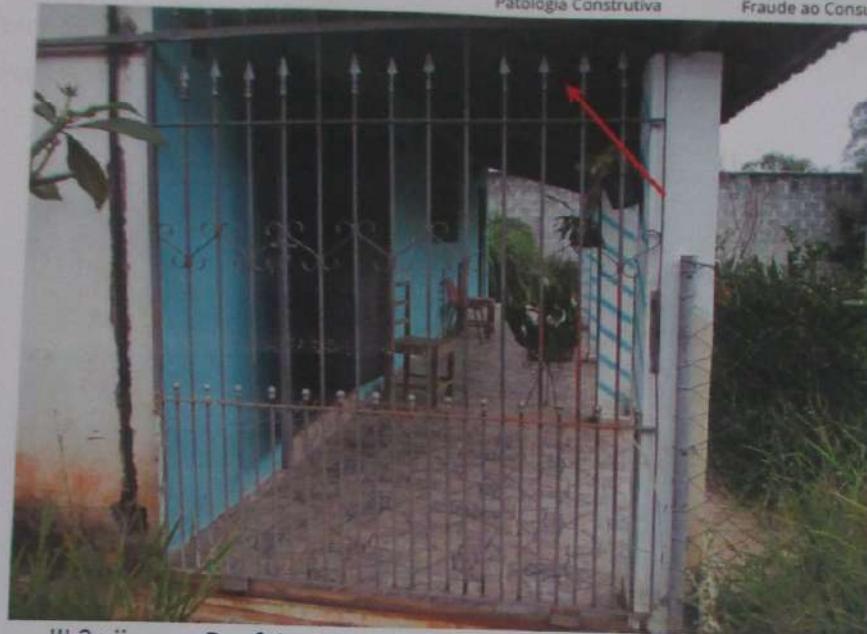
Nas imagens, acima e abaixo, tem-se uma tomada da cobertura 02, onde nota-se que a mesma é constituída de telhas de barro sobre estrutura de madeira apoiada na parede da benfeitoria 02.

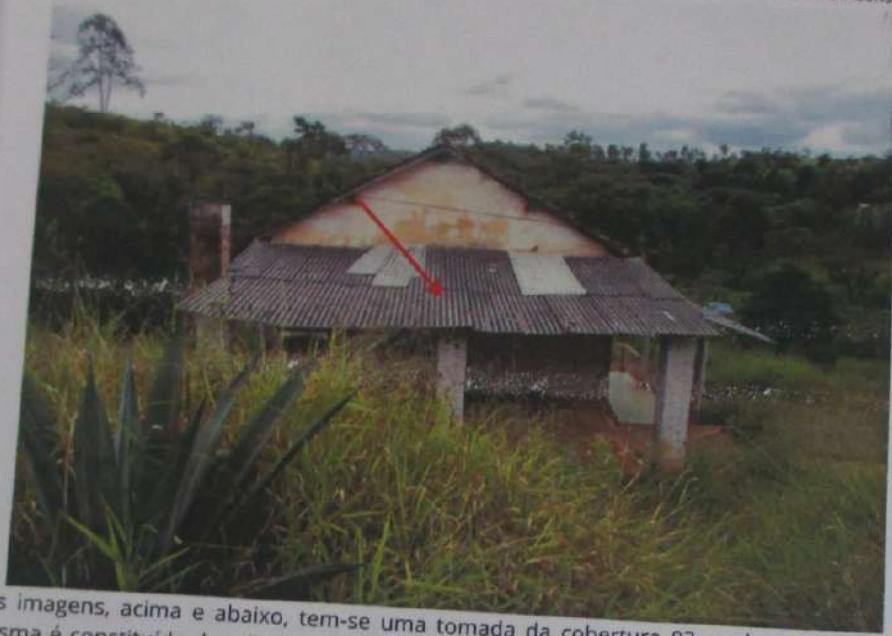
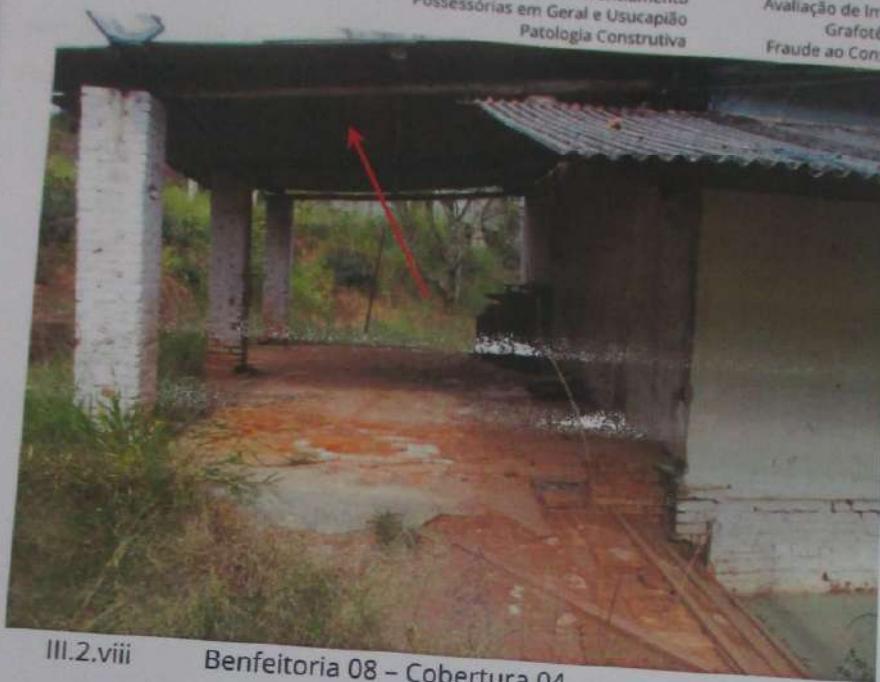
Nas imagens, acima e abaixo, tem-se uma tomada da cobertura 03, onde nota-se que a mesma é constituída de telhas de barro sobre estrutura de madeira apoiada na parede da benfeitoria 03.

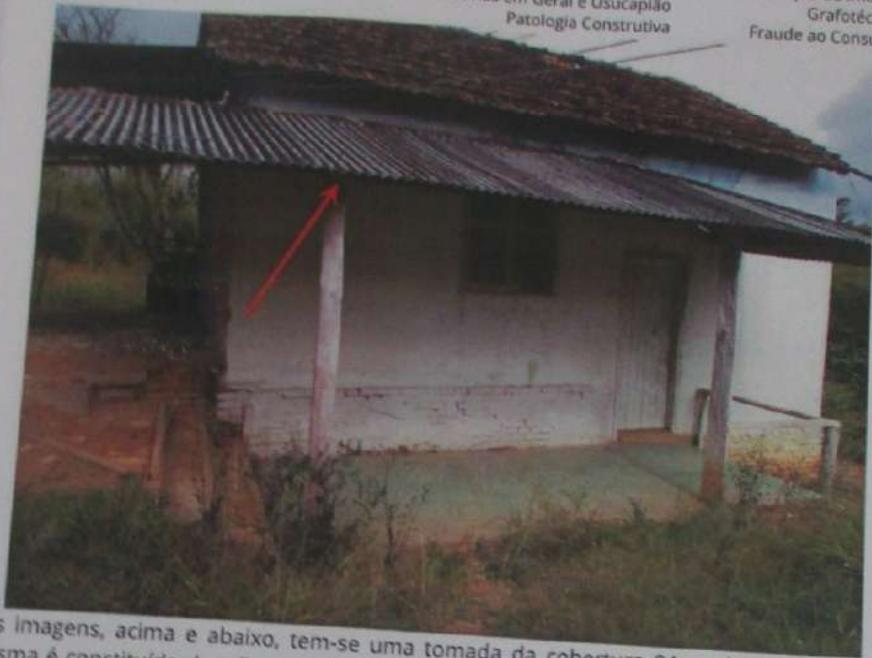
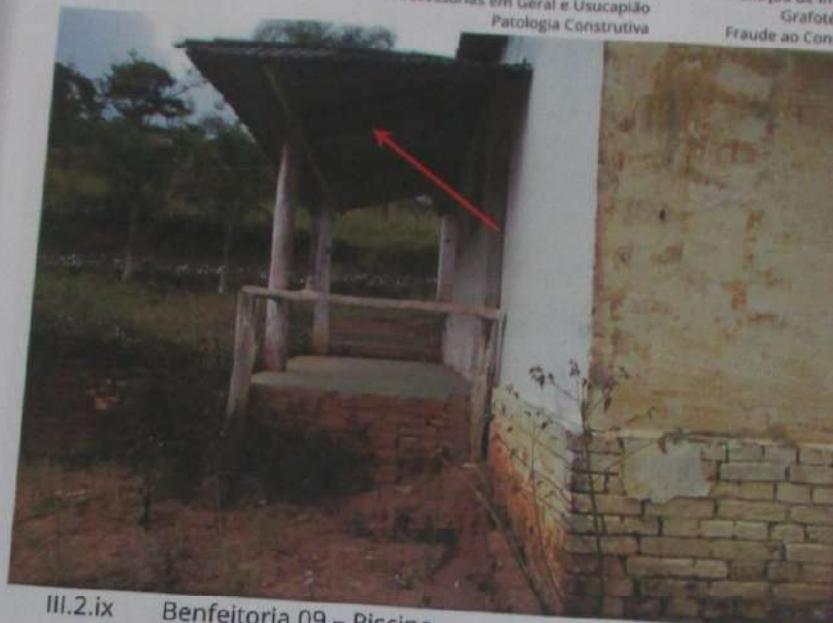
Nas imagens, acima e abaixo, tem-se uma tomada da cobertura 04, onde nota-se que a mesma é constituída de telhas de barro sobre estrutura de madeira apoiada na parede da benfeitoria 03.

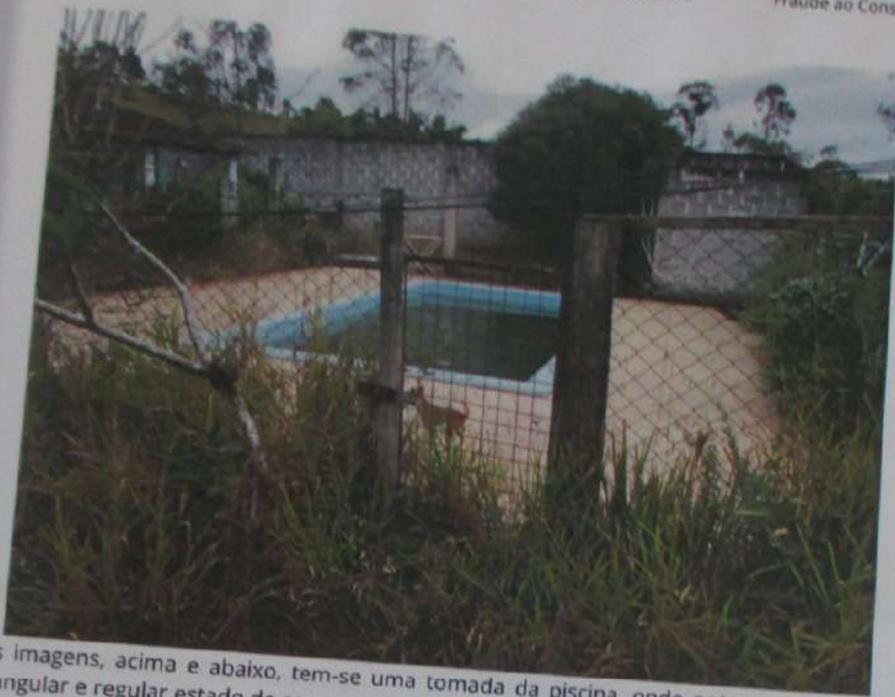
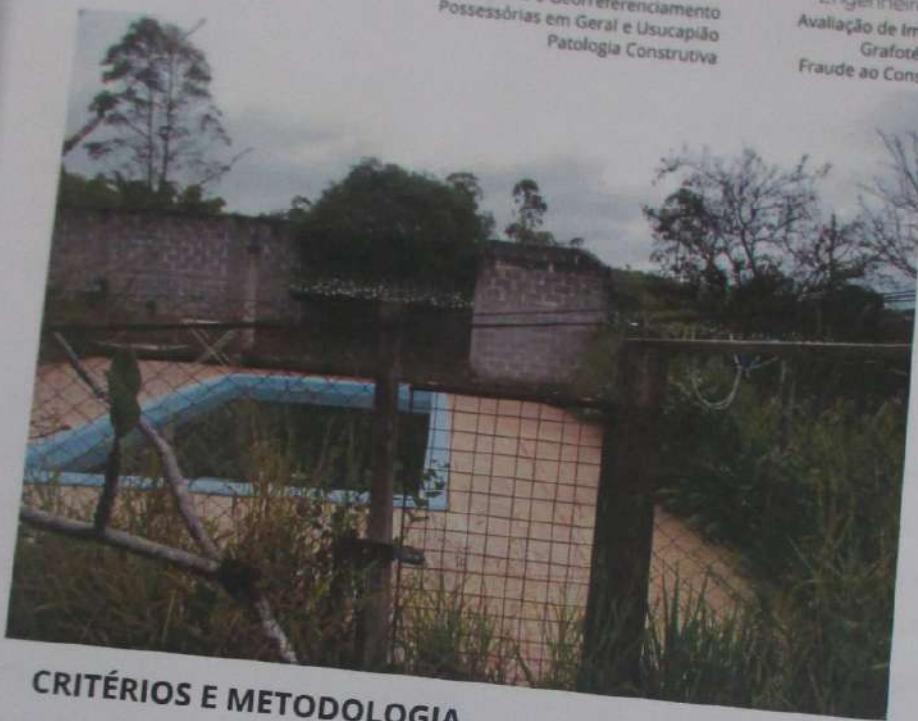
Nas imagens, acima e abaixo, tem-se uma tomada da piscina, onde nota-se seu formato retangular e regular estado de conservação.

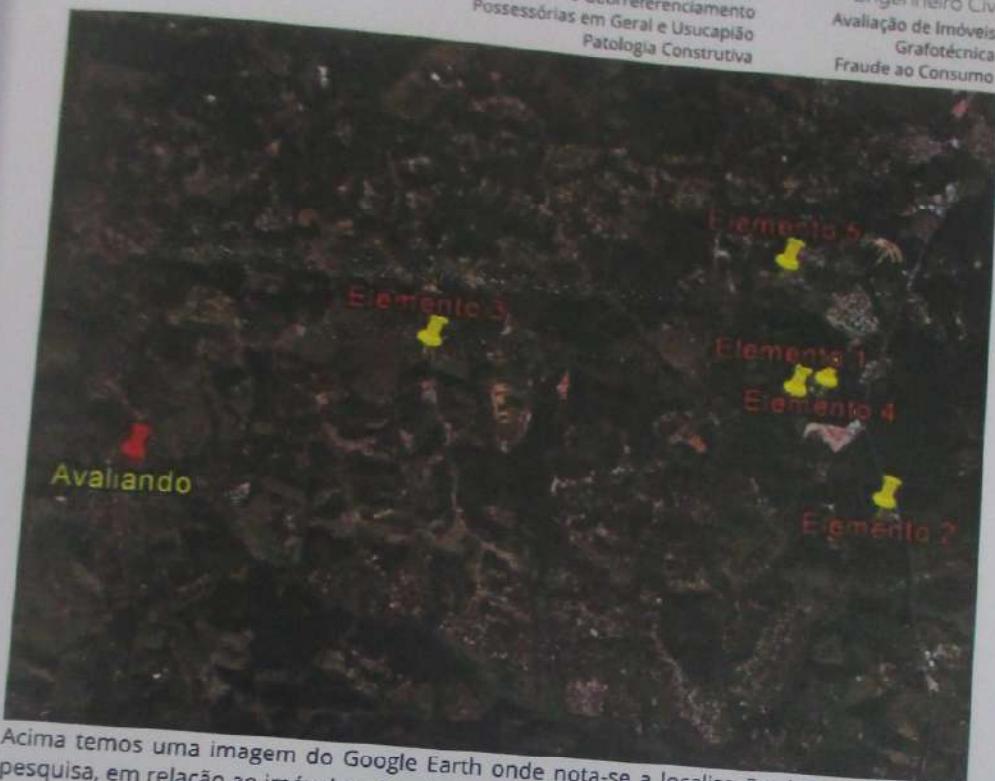
Acima temos uma imagem do Google Earth onde nota-se a localização dos elementos da pesquisa, em relação ao imóvel avaliando.
