LAUDO TÉCNICO DE VISTORIA

Processo: SMA 73521/2002

Assunto: Vistoria Técnica – dano ambiental

Local: Sítio Cachoeirinha

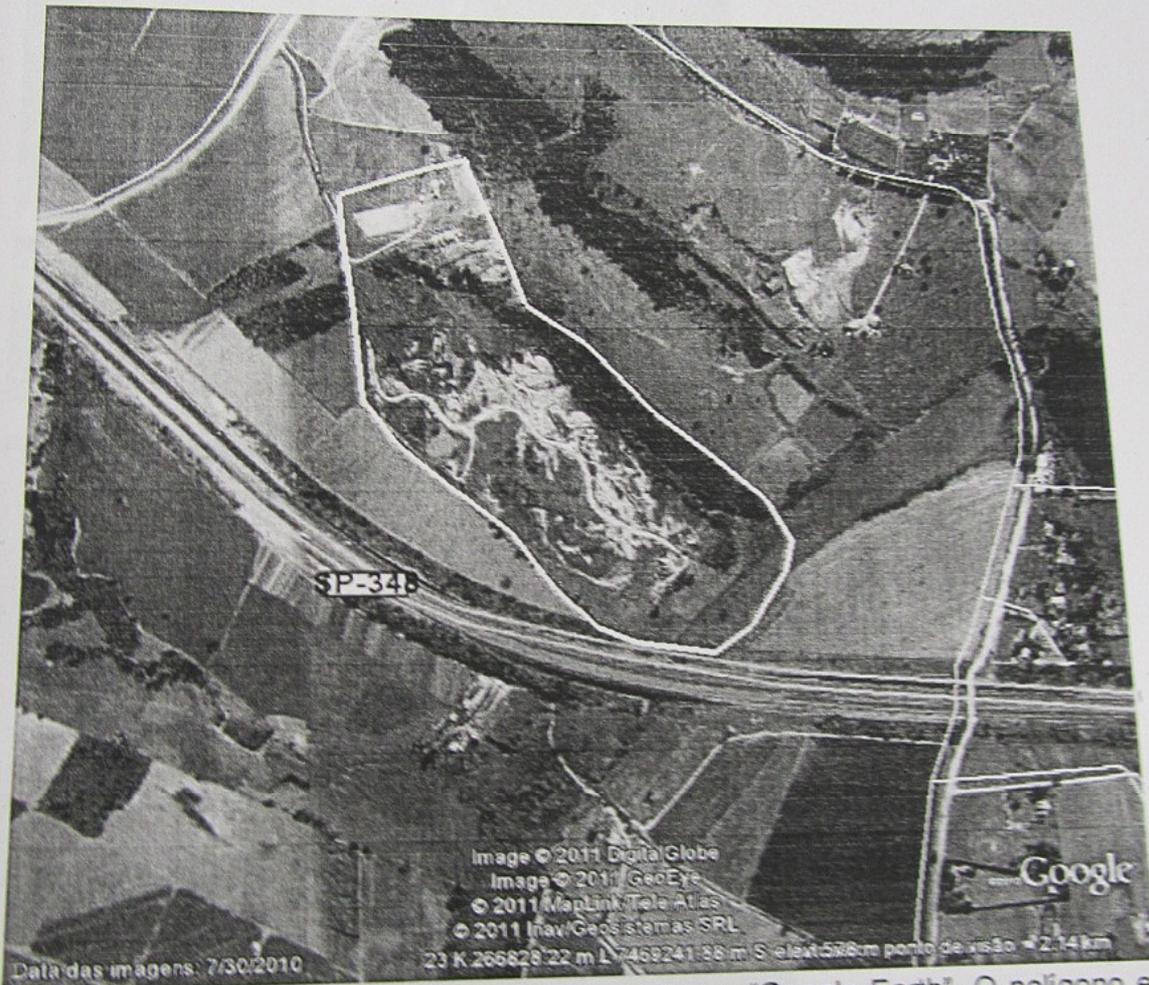
Figura 1: Imagem de satélite extraída do software "Google Earth". O polígono em branco indica os limites aproximados da propriedade. Notar a diferença na coloração do solo em relação às áreas adjacentes, devido à intensa exploração de minério anterior.

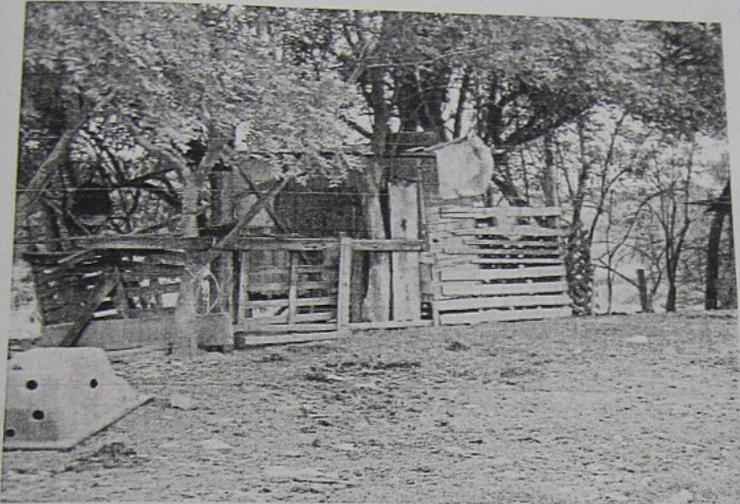
Em vistoria, foi constatado que as áreas de preservação permanente da propriedade vêm sendo utilizadas de forma inadequada como um todo, principalmente na forma de pastagem para gado. Não foi realizado nenhum plantio de mudas nativas na propriedade. Ainda, foi constatada a presença de um criadouro de animais na APP do córrego.

Figura 2: Criadouro de animais localizado em APP.

Para a reparação dos danos ambientais, é necessário o isolamento imediato das áreas de preservação permanente da propriedade de forma a impedir o acesso do gado. Posteriormente, é necessário que seja realizado plantio de mudas nativas em todas as APP's da propriedade, em um espaçamento de 3x2 m (equivale a 1667 mudas por hectare) e com uma variabilidade mínima de 80 espécies, de acordo com a SMA 08/2008. Por fim, sugere-se a averbação da Reserva Legal da propriedade, em área igual ou superior ao equivalente a 20% da área total da propriedade, de acordo com o Artigo 16º da Lei 4771/1965.

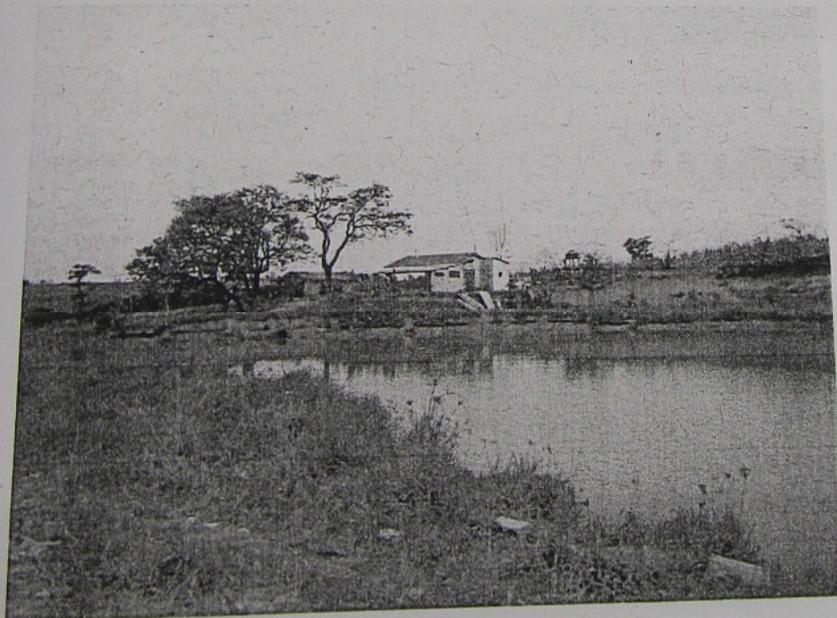
Figura 3: Um dos lagos da propriedade, com edificação localizada na faixa de APP.

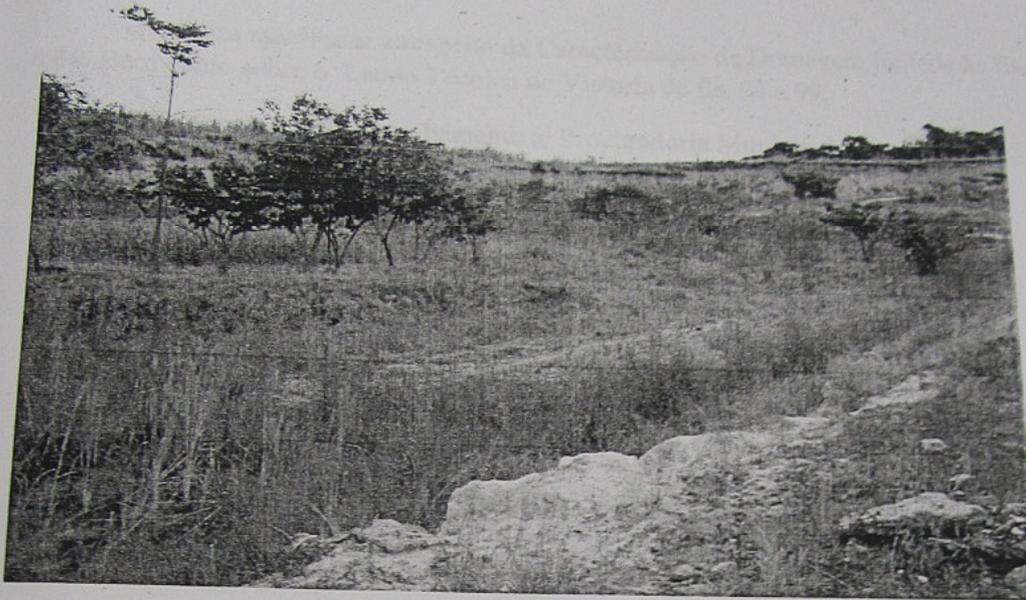
Figura 4: Aspecto geral da propriedade, evidenciando a intensa degradação do solo, a abundância de processos erosivos e a conseqüente escassez de regeneração natural, agravada pelo pastoreio de animais de criação
