LAUDO PERICIAL

**PROCESSO: GRUPO 1 CIVEL – AÇÃO 128 – EXTINÇÃO DE CONDOMÍNIO
(FEITO N°.0000902-90.2012.8.26.0370, e ORDEM N°.409/12)**

O presente laudo tem por objetivo apurar o valor de mercado e locação, do imóvel residencial/comercial, situado nesta cidade e comarca de Monte Azul Paulista – SP., à Rua São Pedro, nº.190, centro, de propriedade dos executados. A vistoria ao imóvel ocorreu em 11 de agosto de 2.016. Para a avaliação será considerado como data base o presente mês, ou seja, AGOSTO DE 2016.

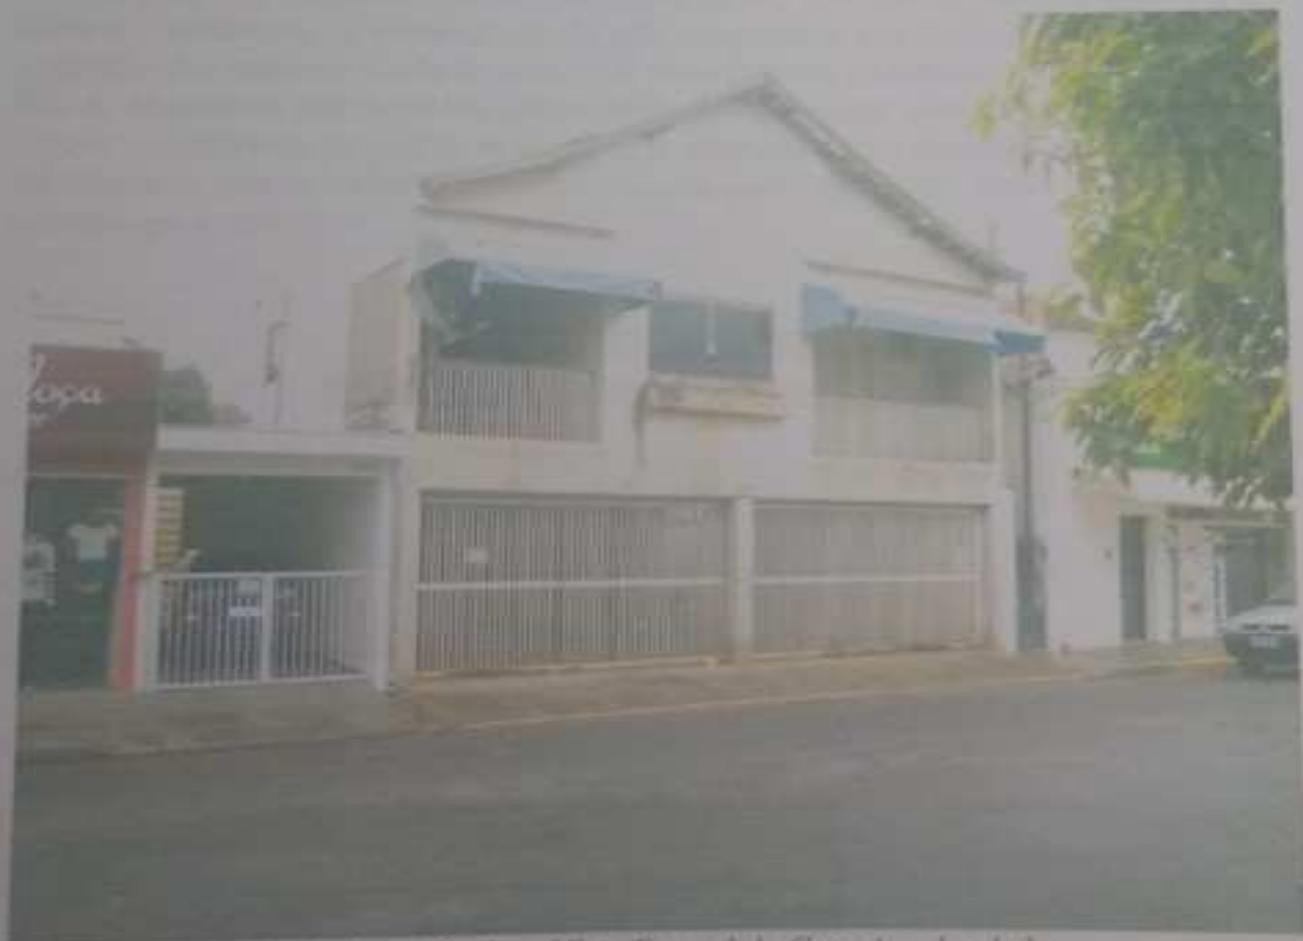
Imóvel avaliado - Vista Frontal da Casa Assobradada.
