2) Finalidade do PTAM: É objeto dessa Avaliação o imóvel urbano constituído por um apartamento residencial em Guarulhos no estado de São Paulo;

4.1) Situação e Localização: Situa-se o imóvel no Condomínio Edifício Paissandu, residencial, na Cidade de Guarulhos, Bairro Vila Galvão, na Rua Treze de Maio, 571, unidade apartamento nº 32, Cep 07071-050;

5.1) Apartamento nº 32

5.2) Fotografias do Prédio do imóvel avaliado e fotografias do apartamento paradigma :

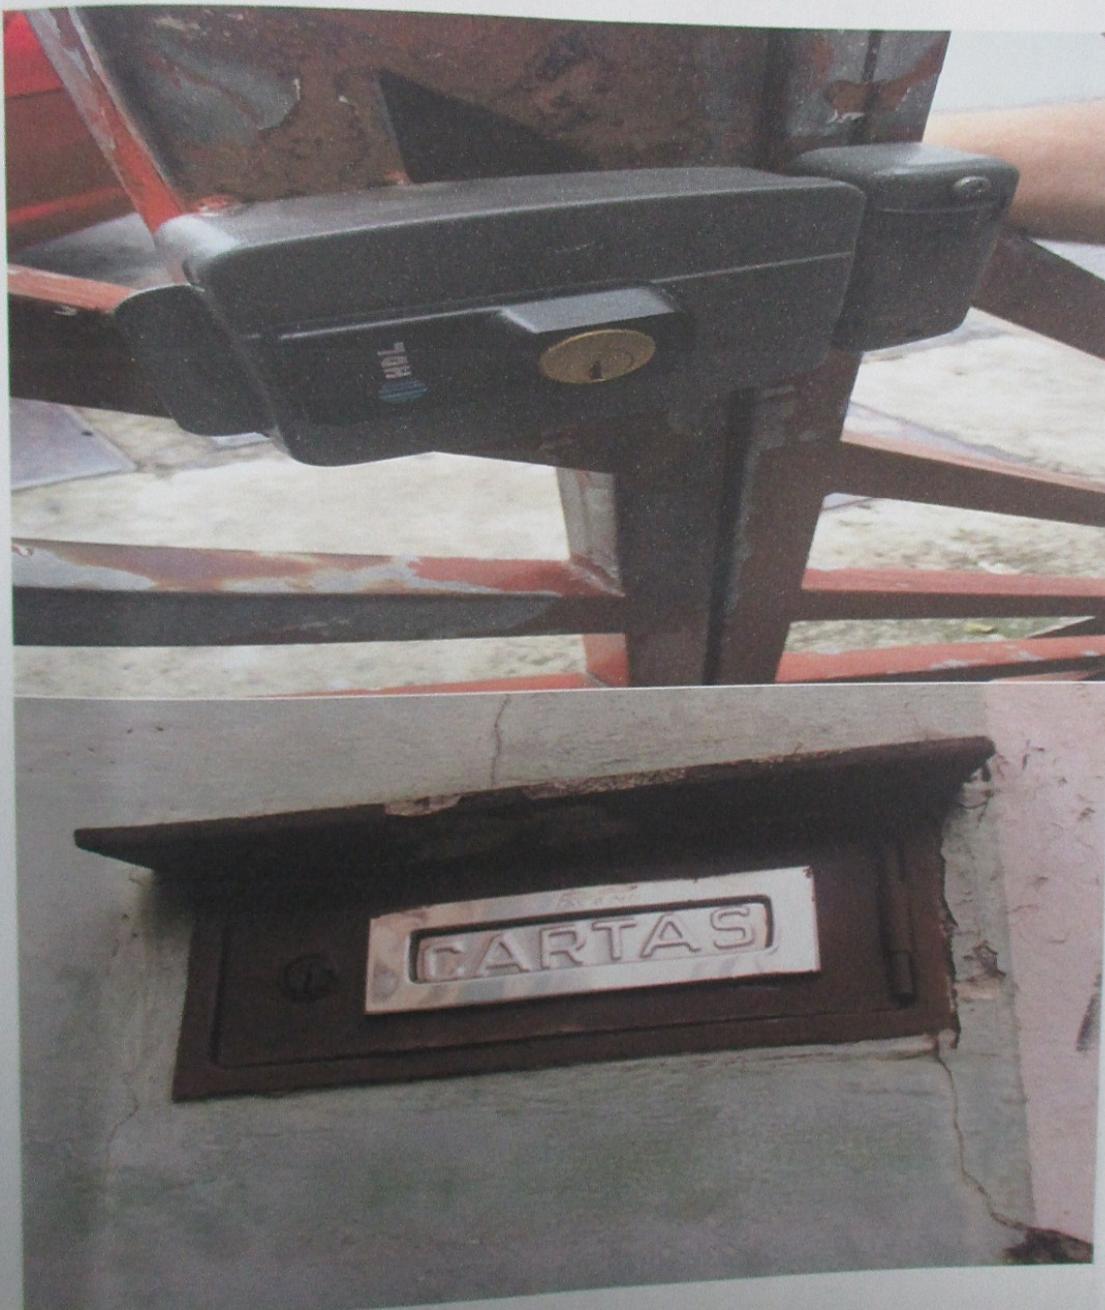
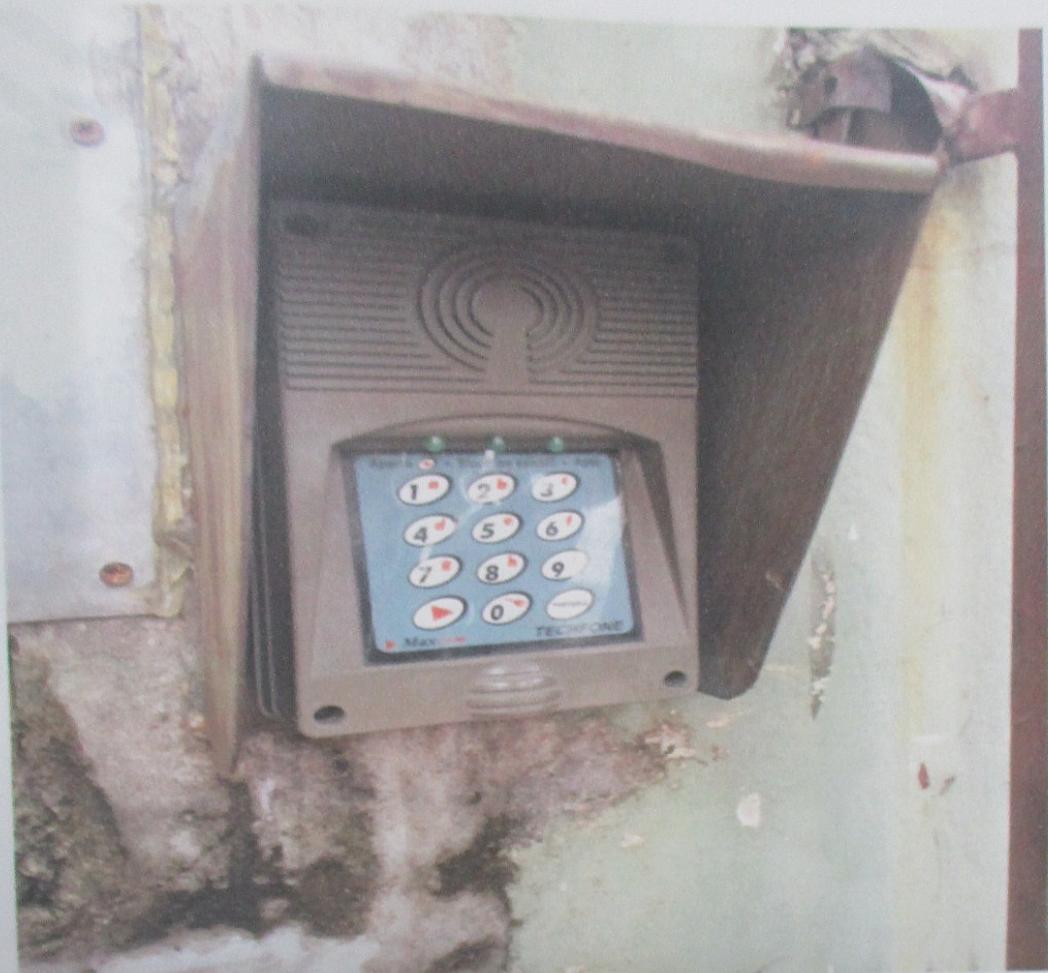
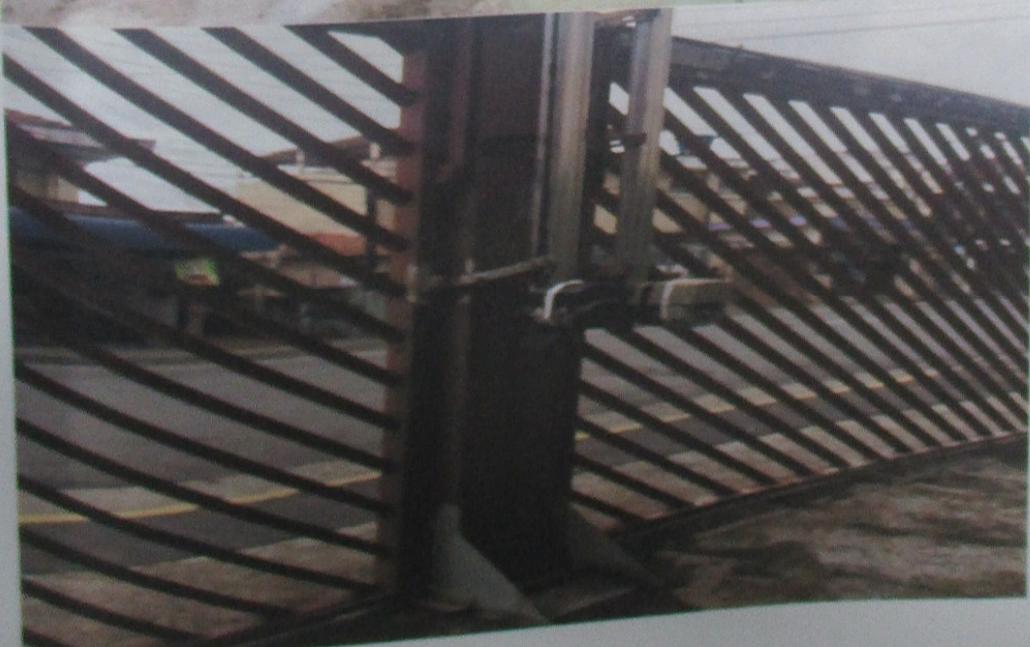
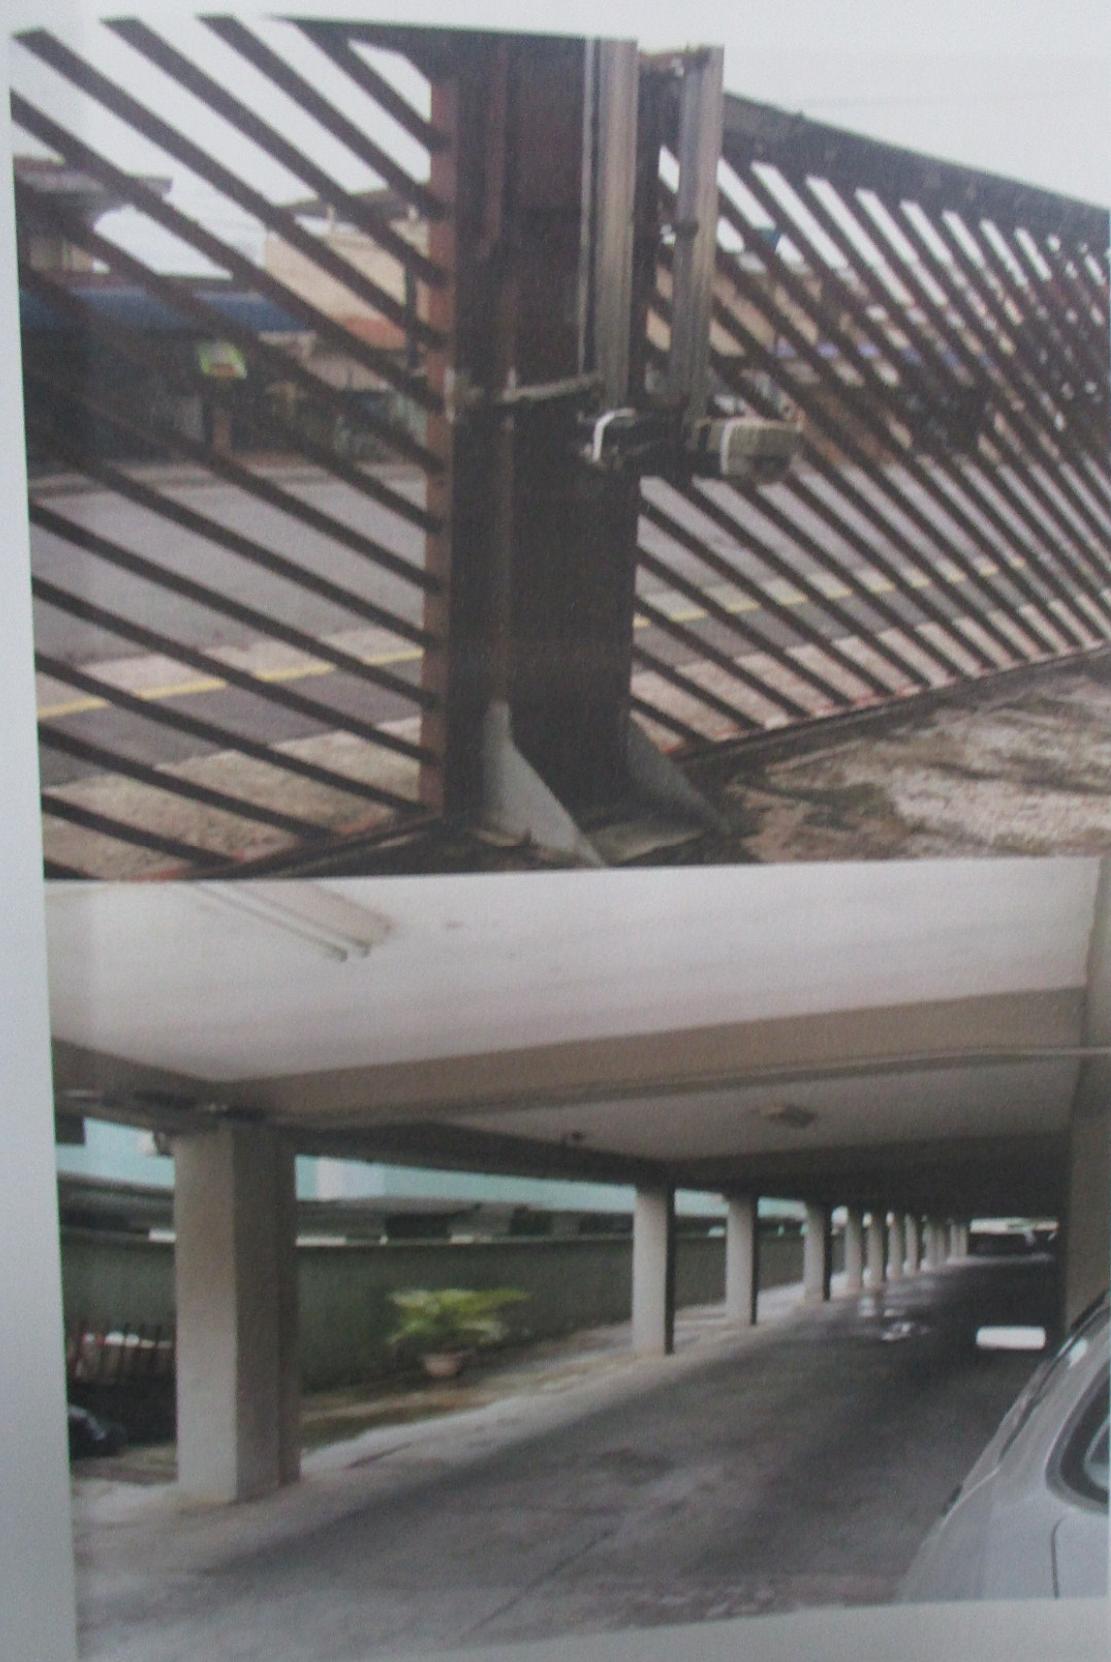
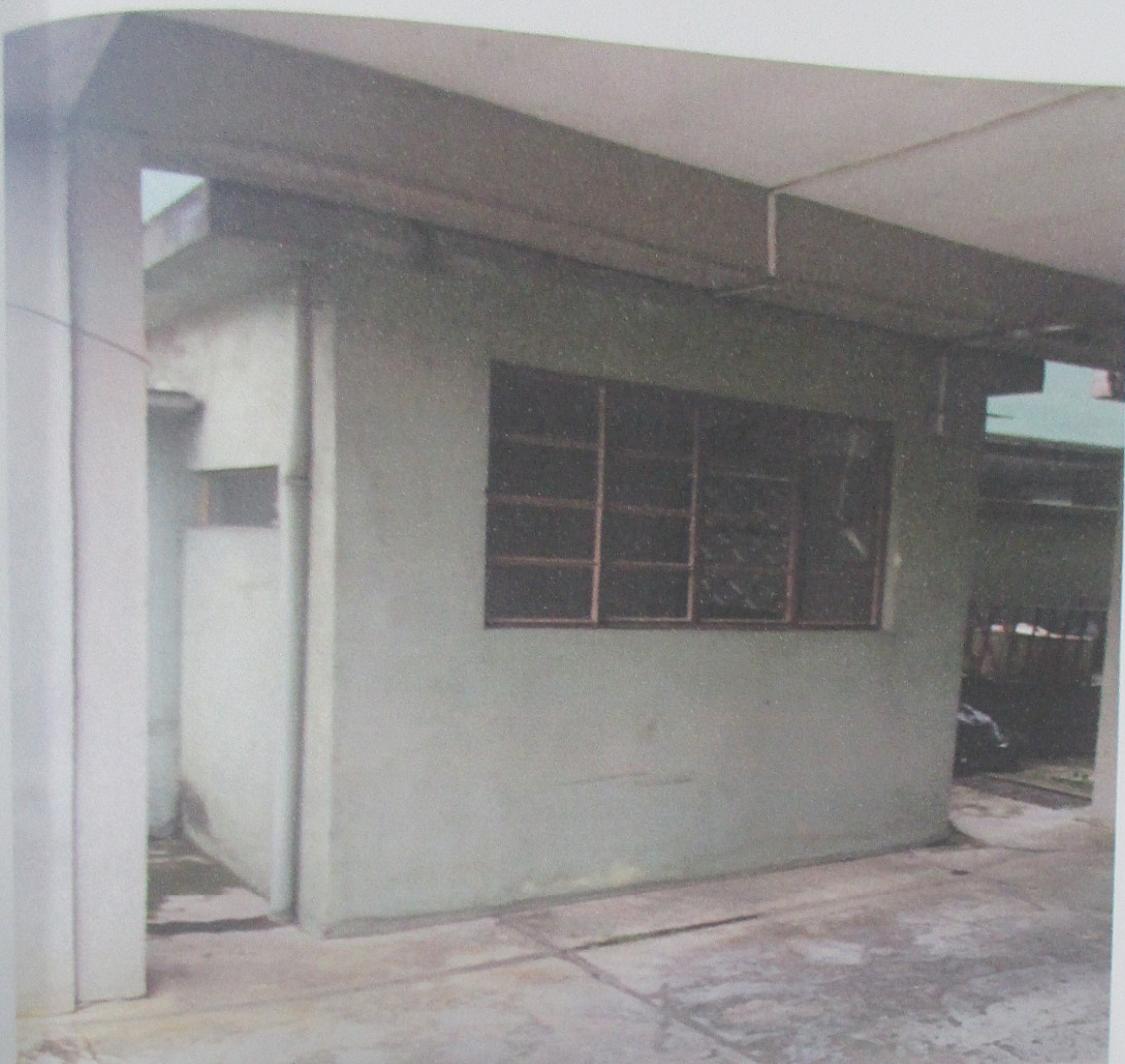
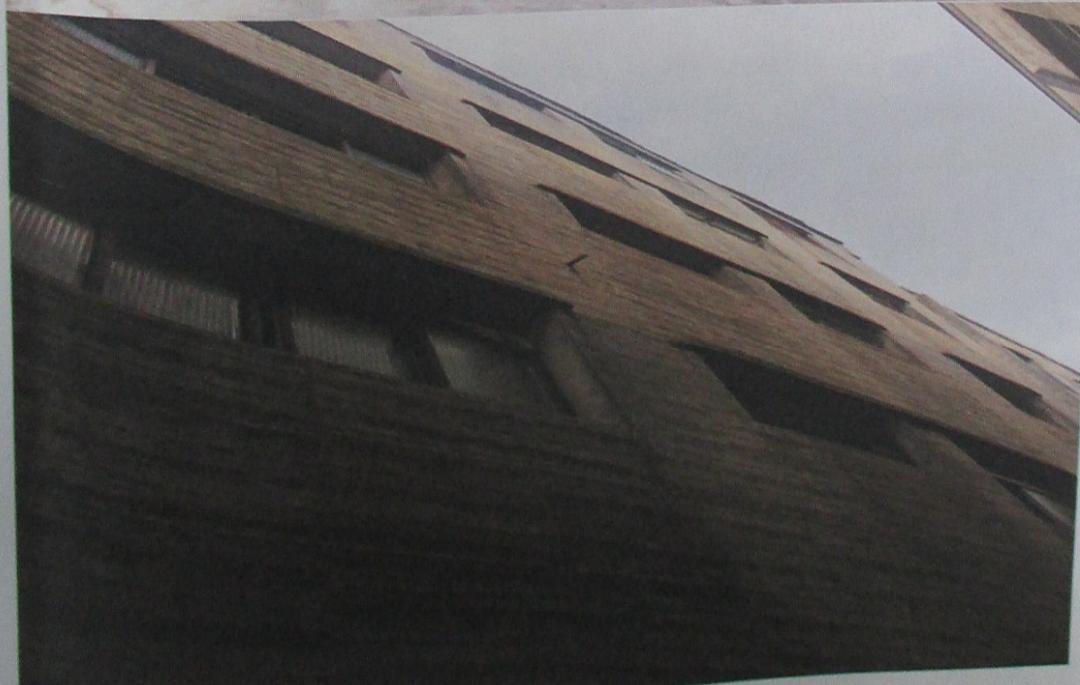
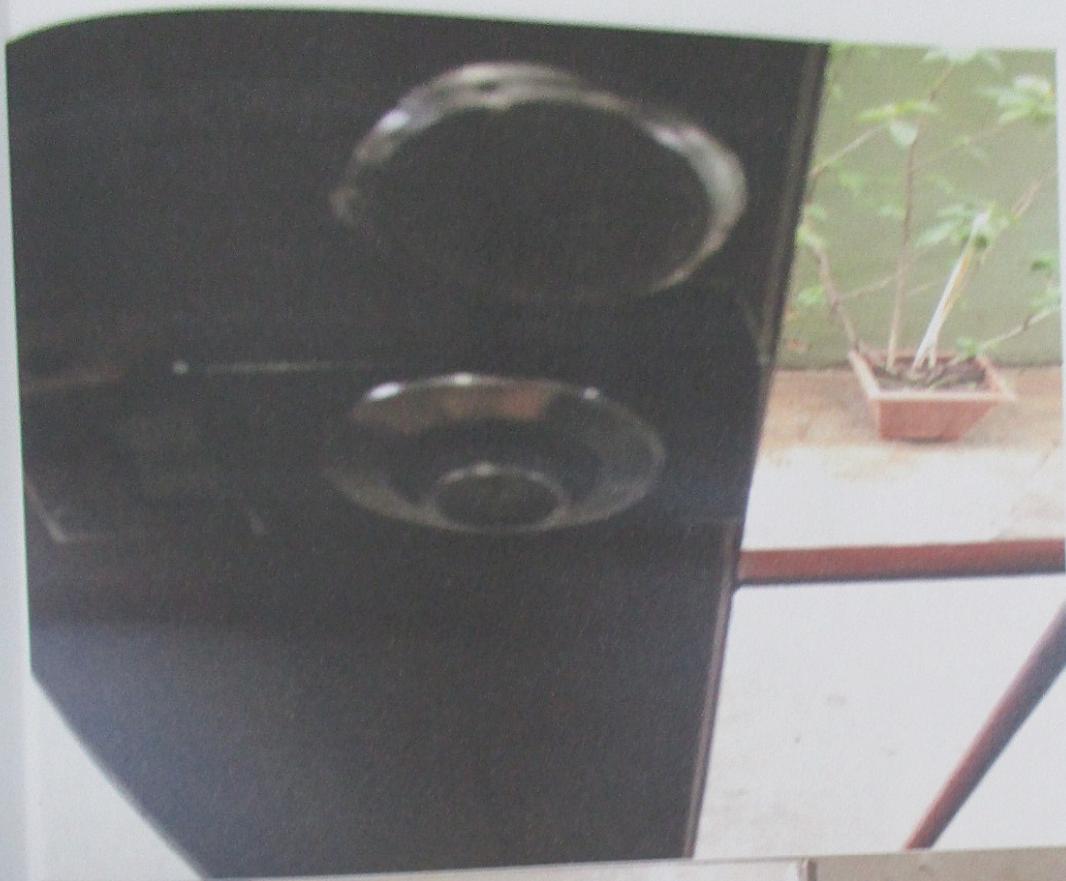
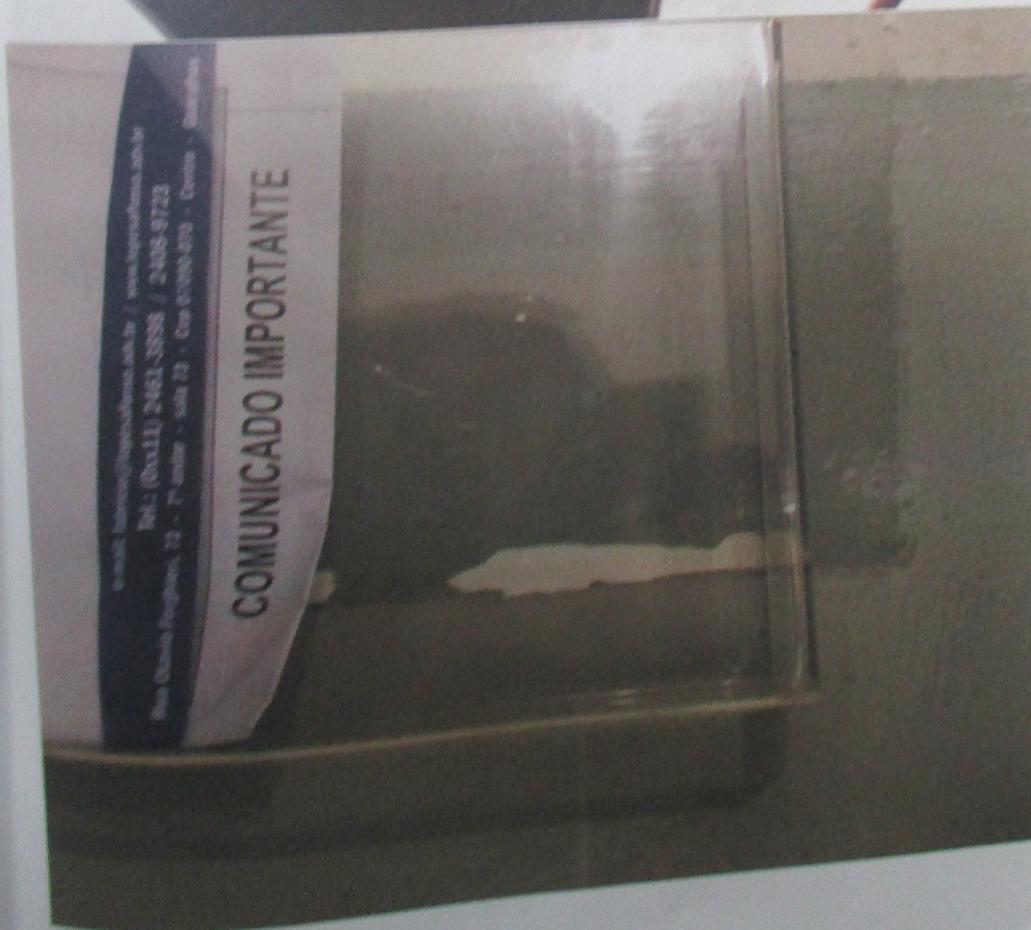
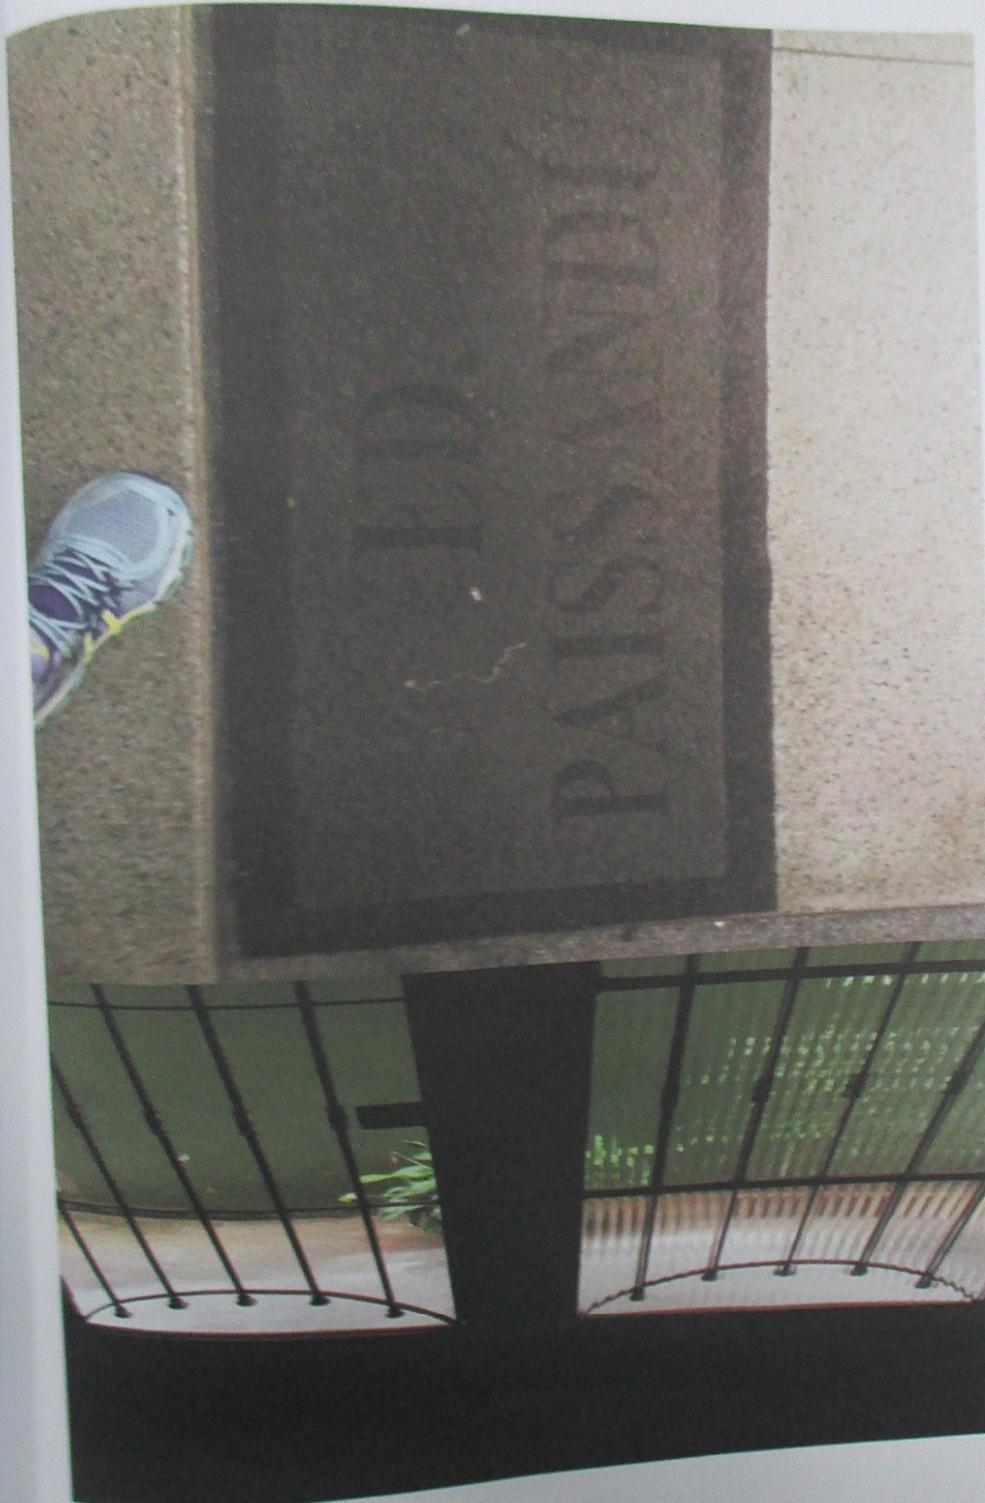
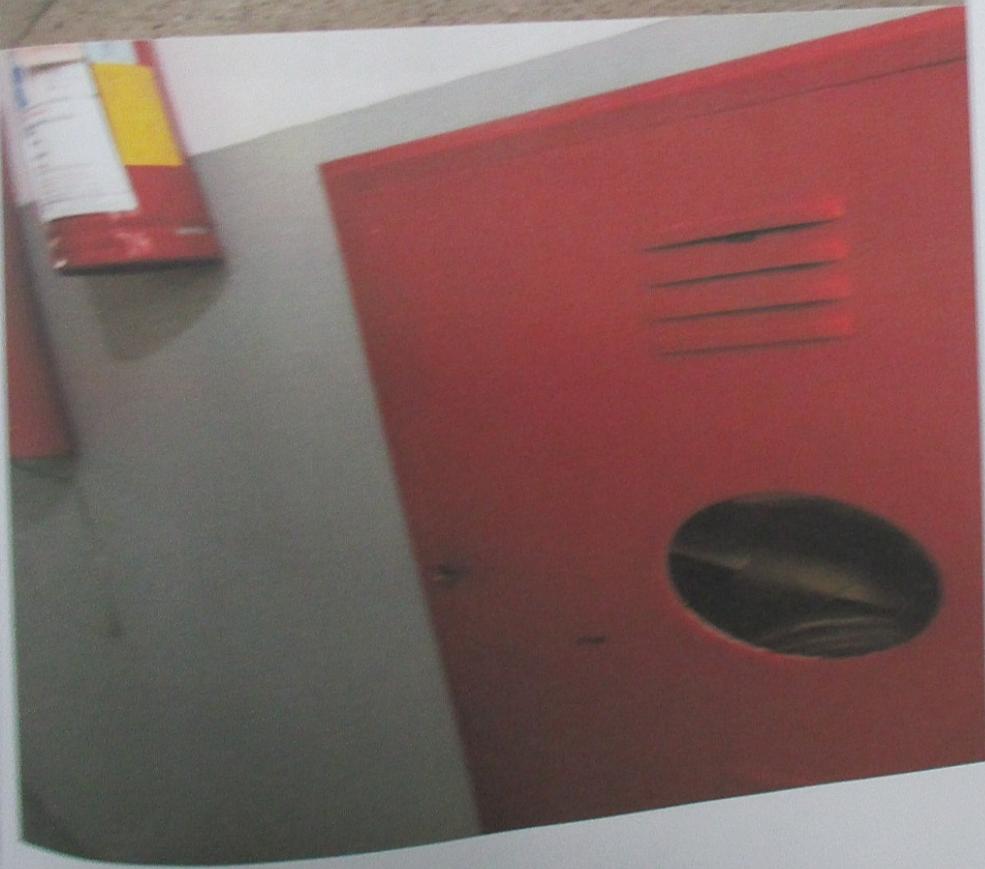
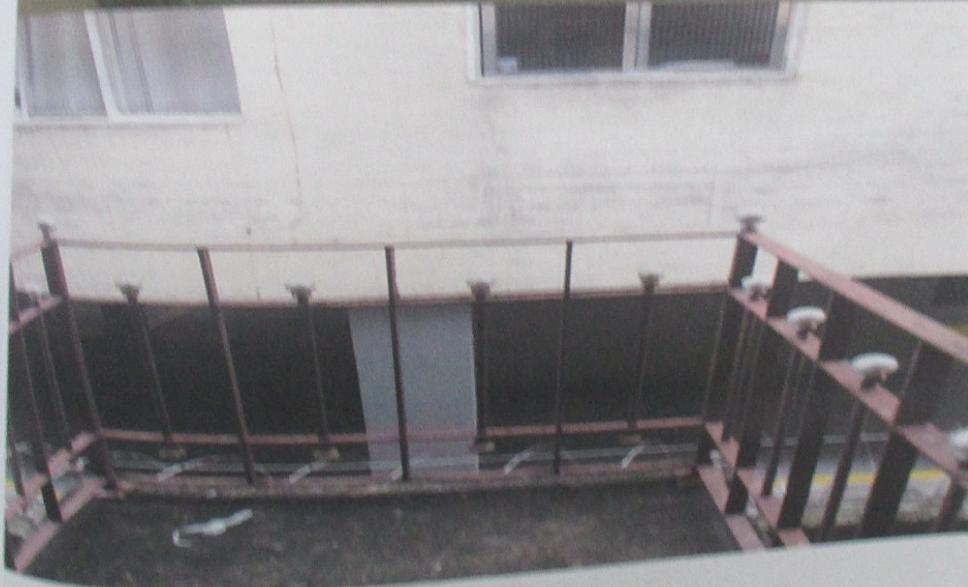
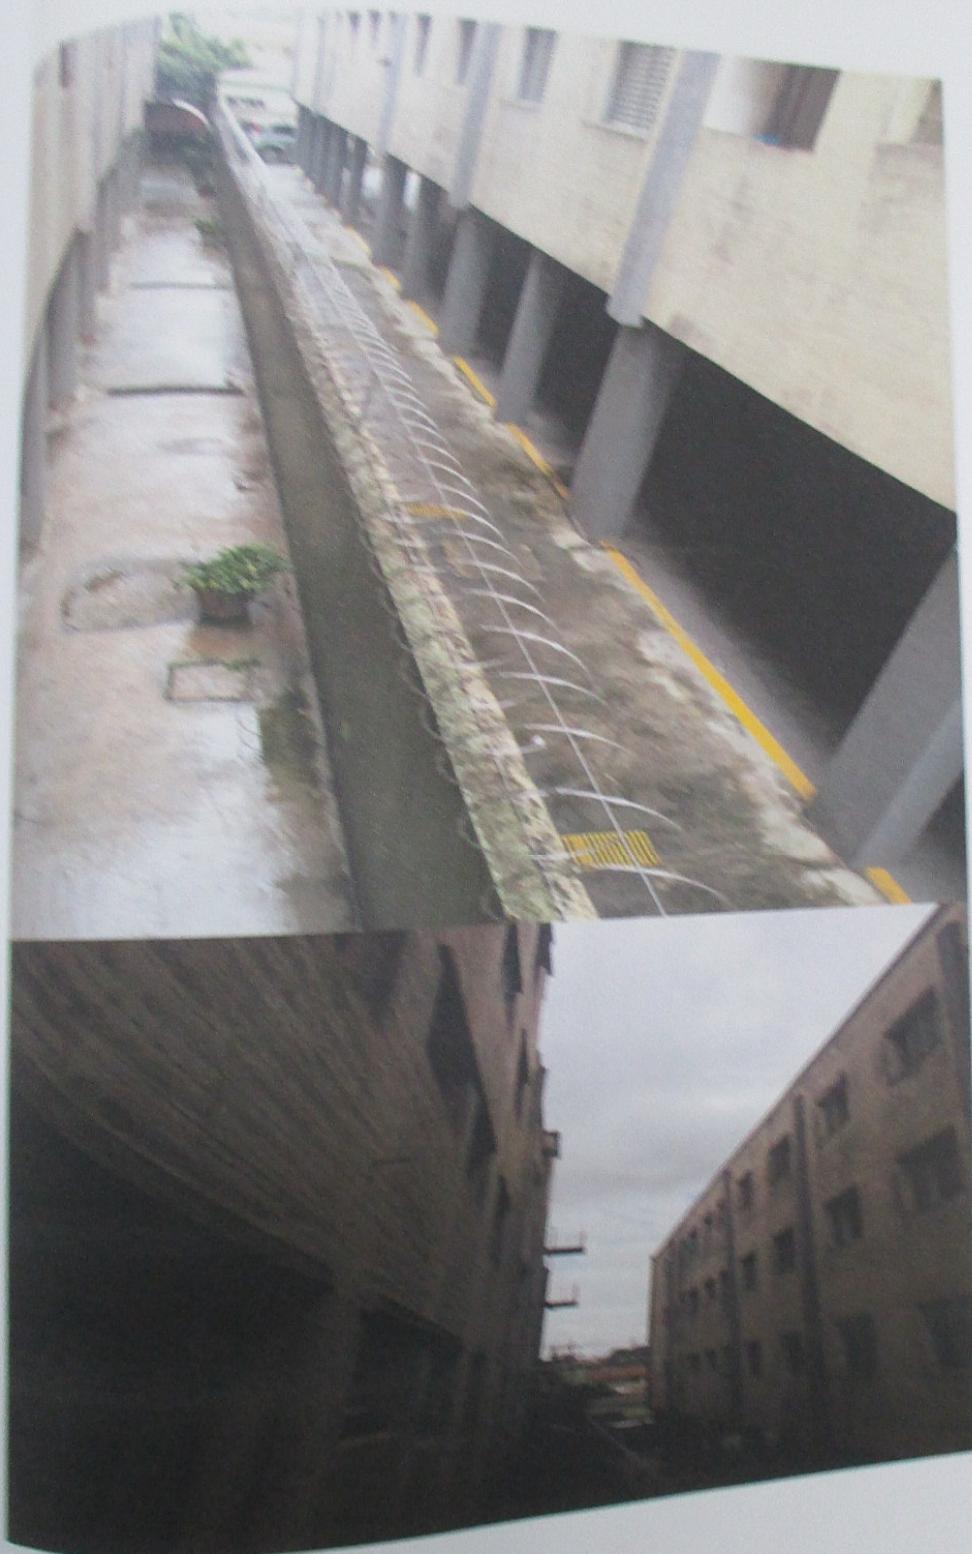
Com mais de 25(vinte e cinco) anos de construção o prédio apresenta mal estado de conservação, com revestimento cerâmico desgastado, aspecto de envelhecido, instalações na área comum com fios expostos no piso térreo, pinturas e pisos externos desgastados, com rachaduras, sem elevador, escadas com corrimão em bom estado, portão eletrônico para acesso as garagens bem conservado, porteiro eletrônico com interfone e portão para acesso ao prédio bem conservado, portas para acessos aos blocos com fechaduras eletrônicas, 03(três) apartamentos por andar, 02(dois) blocos, 03(três) andares ou 04(quatro) pavimentos em cada bloco, sem varanda, a cada andar escada de emergência externa; a cada um dos apartamentos tipo correspondem 01(uma) vaga de garagem coberta, não possui salão de festas, não possui salão de jogos, não possui área de lazer;
