# Laudo de Avaliação de Imóvel Urbano

TONOLLI DO BRASIL INDÚSTRIA E COMÉRCIO DE  
METAIS LTDA

Setembro de 2017

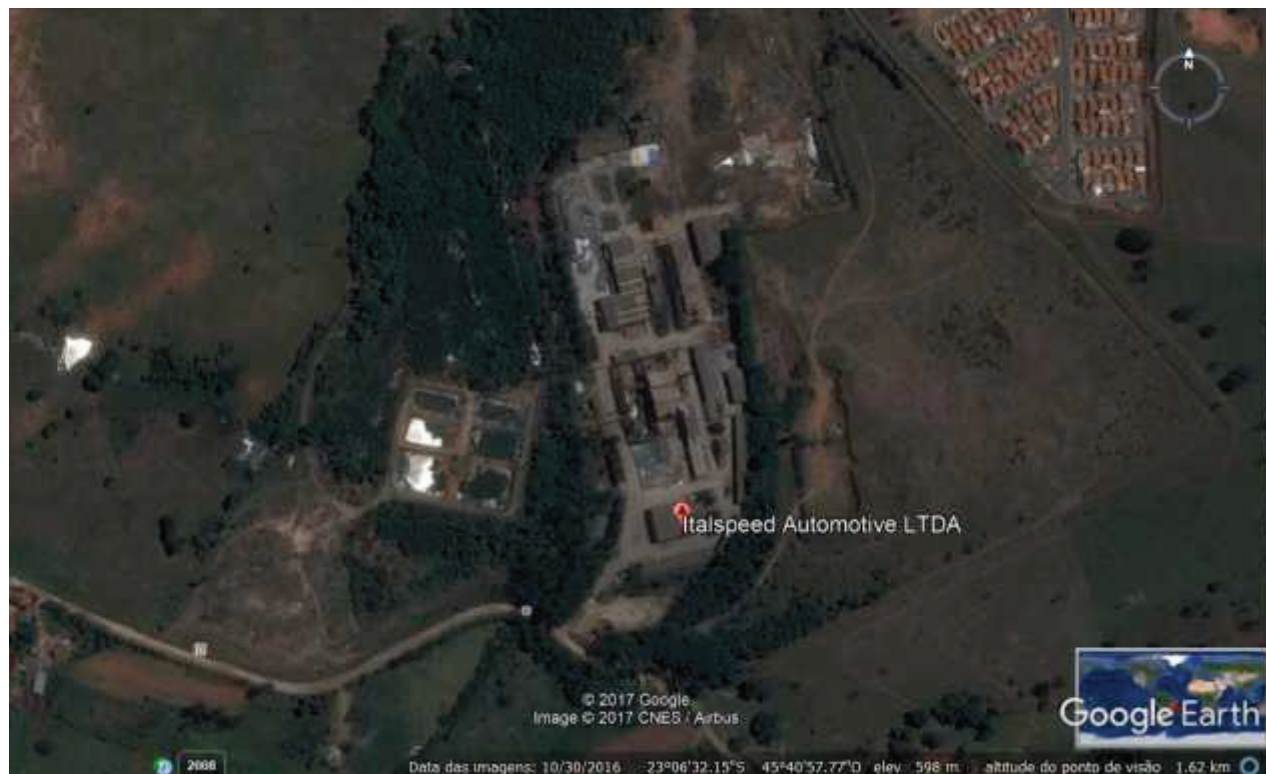
FIGURA 3 – IMAGEM DA FABRICA VIA SATÉLITE

As bacias/reservatórios existências e vistas conforme imagem de satélite, existiam como parte do processo de produção do alumínio, onde o resíduo de fusão do alumínio era recuperado através de um lavador chamado de dissolutor, que dissolvia o material, separando o alumínio e a água resultante deste processo que seguia como uma espécie de salmoura diretamente para estes tanques que estão conforme informação dos funcionários e do proprietário desativados.

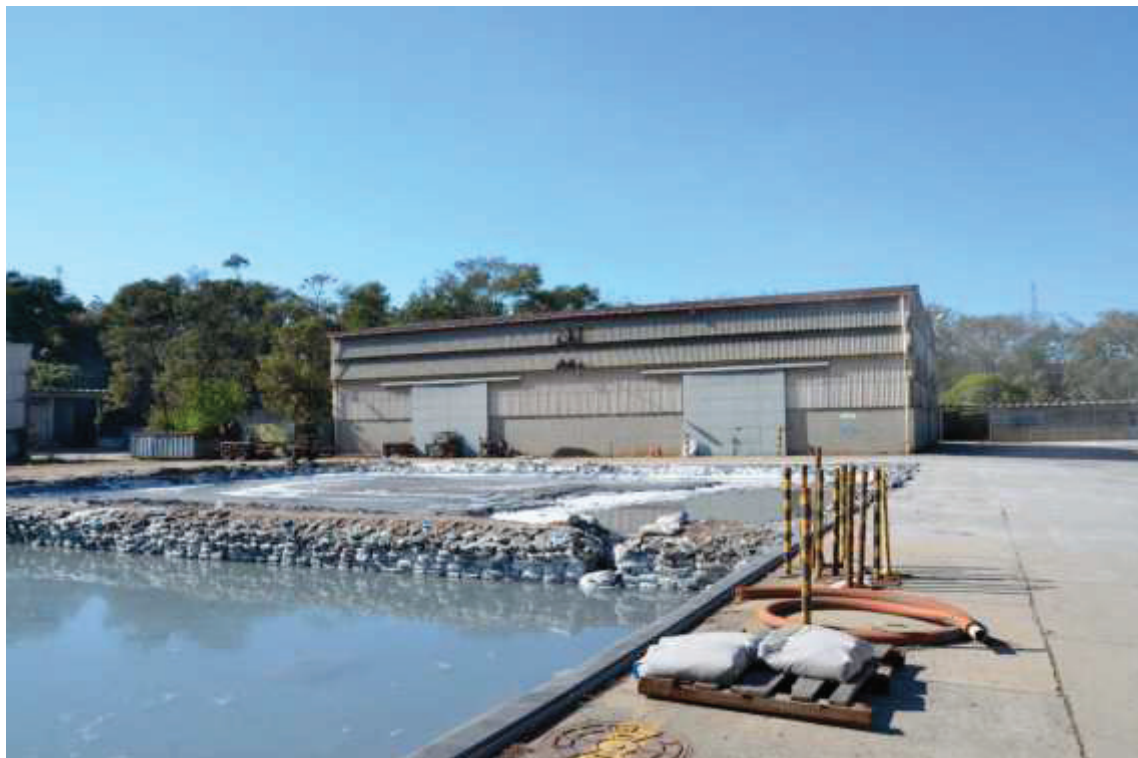
FIGURA 4 - RESERVATÓRIO DE RESIDUO DO PROCESSO DE PRODUÇÃO DO ALUMÍNIO

Devido ao funcionamento parcial das atividades da fábrica, ainda está em funcionamento um dos reservatórios sendo este dentro da fábrica conforme imagem abaixo.
