Laudo de Avaliação de Imóvel Urbano

ITALMAGNÉSIO S.A INDÚSTRIA E COMÉRCIO

Setembro de 2017

| Objetivo: | Avaliação de Bens - Determinação de valor justo de mercado |

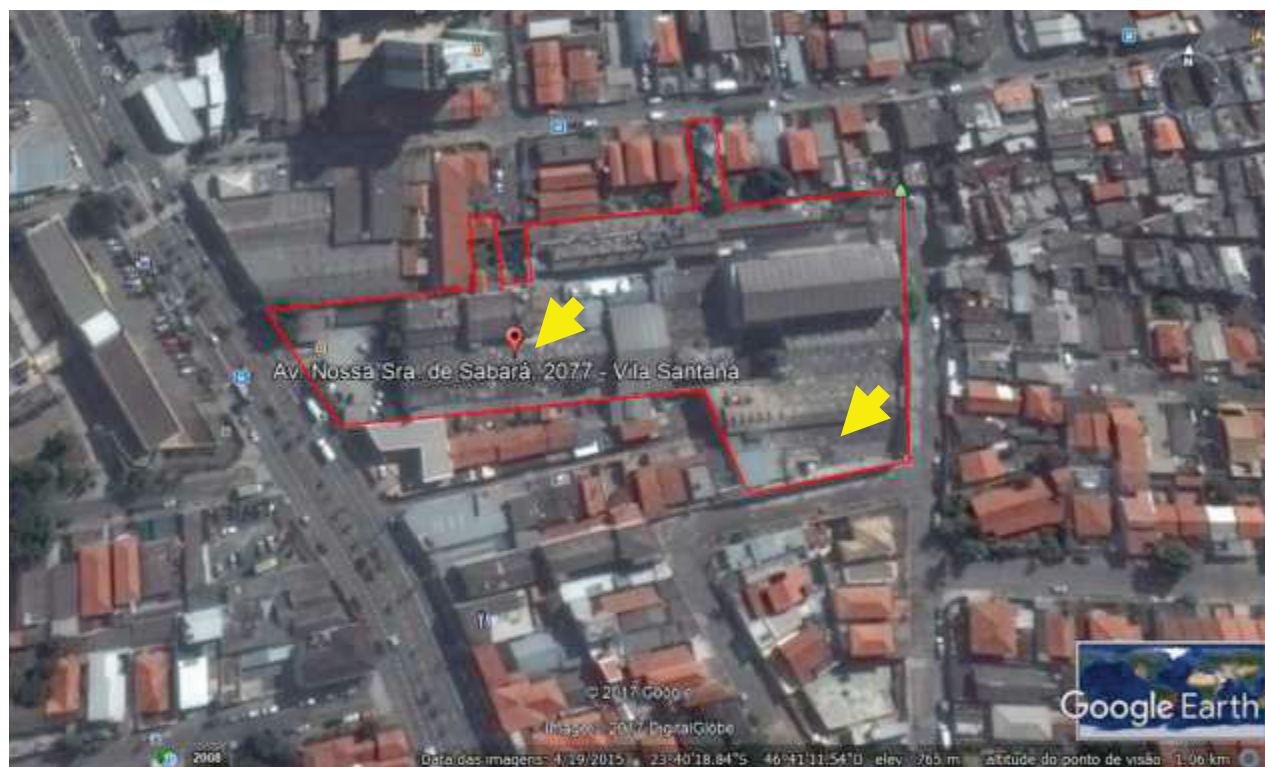
FIGURA 4 – FORMA GEOMÉTRICA DOS IMÓVEIS AVALIANDOS

A imagem abaixo ilustra a composição dos terrenos por vista aérea, bem como a situação de construções neles existentes.

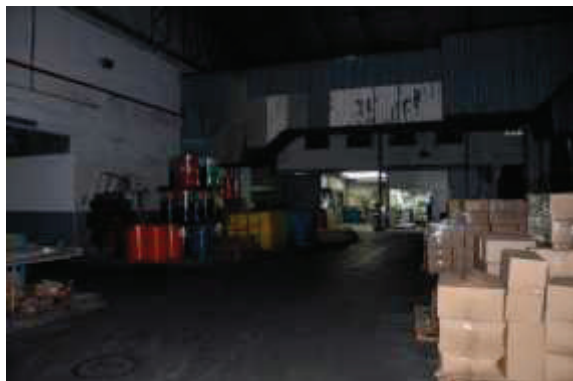
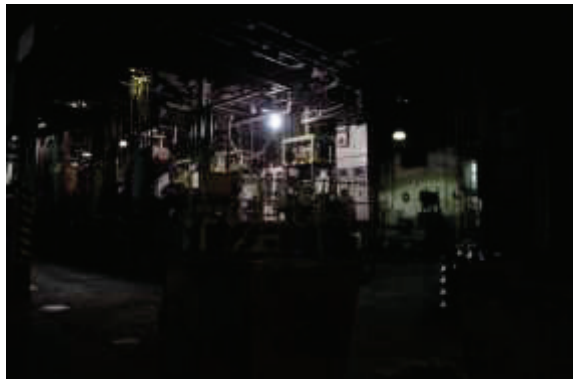
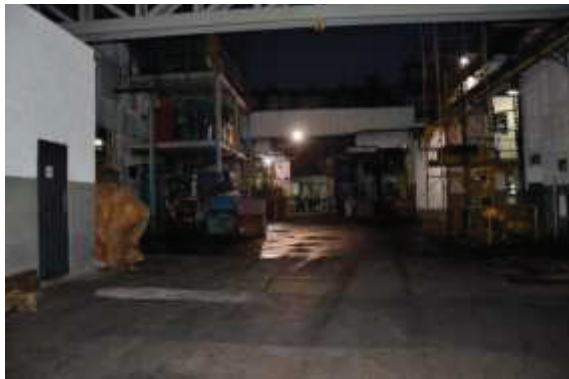
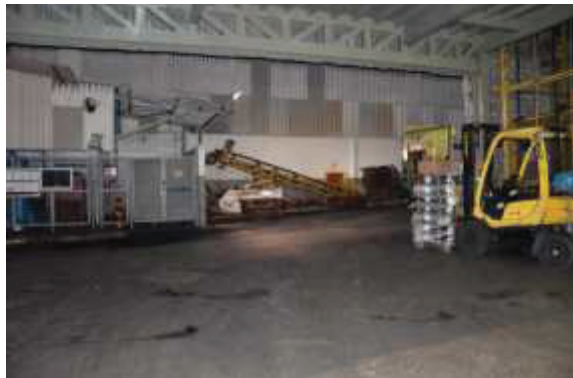
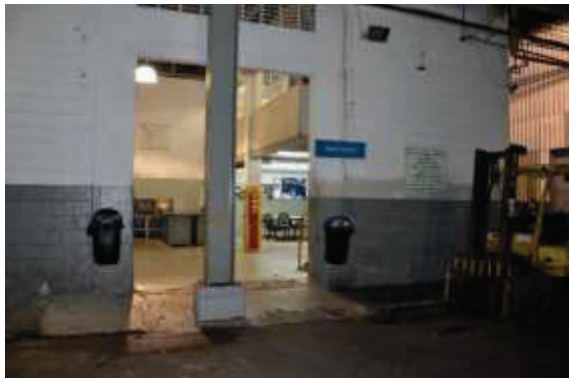
As estruturas de galpões são em estrutura metálica com vedação em alvenaria de bloco de concreto e algumas com fechamento lateral em telha metálica e em alguns pontos em telha de fibrocimento.

As estruturas de tubulações passam de um galpão para o outro por meio de “pipes racks” pequenos que sustentam as tubulações.

As paredes são todas pintadas e algumas apresentam traços de infiltração, tanto infiltração lateral por chuva direcionada como infiltrações por capilaridade advinda do solo.

As vias internas da fábrica que dão acesso de um galpão ao outro são em asfalto em boas condições de conservação.

No ambiente de escritório feito em alvenaria de bloco de concreto em 2 pavimentos, encontramos paredes pintadas, piso em granito com padrão construtivo de médio à cima.

A fachada do imóvel para a Av. Nossa Senhora Sabará é fechada em Gradil, pintado e em ótimas condições de conservação.

A entrada do imóvel conta com uma guarita em vidro temperado, uma área de estacionamento em brita e parte da área do estacionamento com piso em concreto do tipo contrapiso com estrutura de telhado em madeira com telha de fibrocimento.

A fachada do edifício de escritório está em excelentes condições de conservação, com acabamento em reboco e pastilhas decorativas azul 10x10.
