Processo n.º 0155998-74.2008

LAUDO AVALIATÓRIO

- Unidade autônoma nº 2.913, do 29º pavimento do Condomínio Edifício Mirante do Vale, situado à Avenida Prestes Maia, nº 241, no 5º Subdistrito de Santa Ifigênia, com área privativa de construção de 37,20m², área comum do edifício de 12,80m², num total de 50,00m² de área bruta, cabendo-lhe a fração ideal do terreno de 1,57m² (0,0785%), matrícula nº 30.198 do 5º Oficial de Registro de Imóveis de São Paulo – SP, contribuinte nº 0001.047.0960-1.

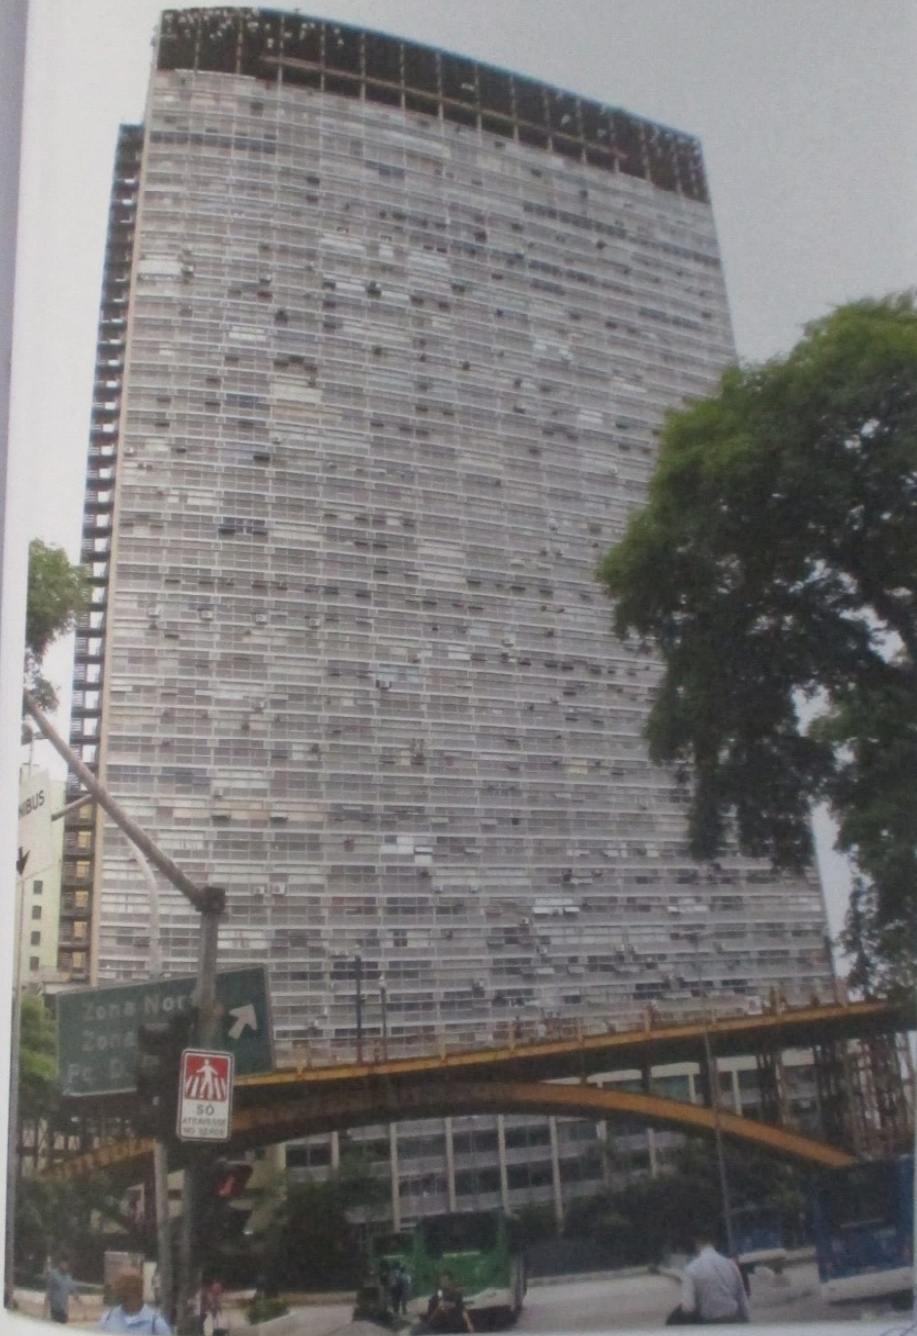
Foto nº 4 – Condomínio Edifício Mirante do Vale– vista frontal.

O estado de conservação do Condomínio Edifício Mirante do Vale encontra-se entre *"necessitando de reparos simples a importantes"*.

A condição acima requer que o estado geral da edificação possa ser recuperado com pintura externa e interna, após reparos de fissuras e trincas.

As instalações elétricas e hidráulicas devem ser restauradas mediante revisão e substituição eventual de peças desgastadas naturalmente.

Necessária a substituição de revestimentos de pisos e paredes, higienização e limpeza completa.

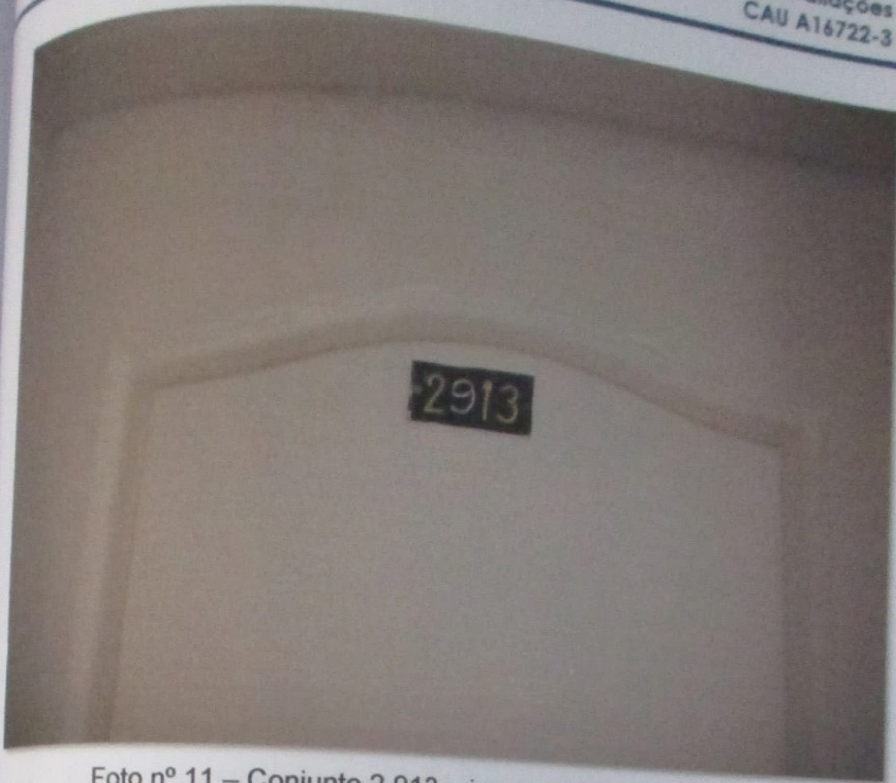
Não foi possível vistoriar o imóvel avaliando, pois o condômino não atendeu aos chamados da zeladoria do edifício.

Foto nº 11 – Conjunto 2.913 – impossibilidade de vistoria.

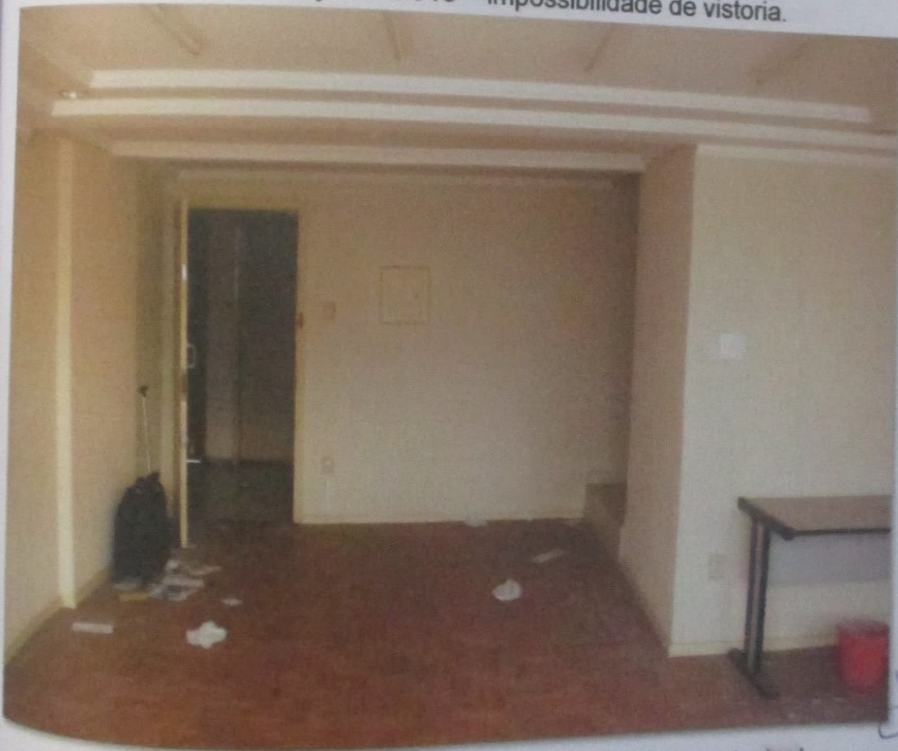
O imóvel apresenta estado de conservação entre *"necessitando de reparos simples a importantes"*.

Foto nº 12 – Unidade similar ao conjunto 2.913 – sala principal.

A condição acima requer que o estado geral da edificação possa ser recuperado com pintura externa e interna, após reparos de fissuras e trincas.

Necessária a substituição de revestimentos de pisos e paredes e higienização.

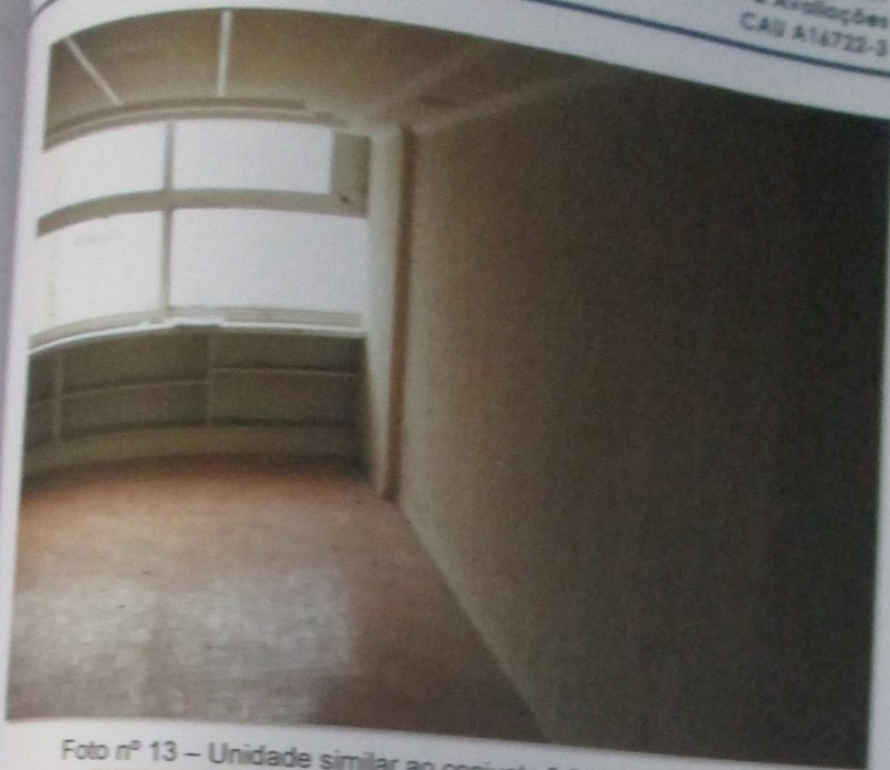
Foto nº 13 – Unidade similar ao conjunto 2.913 – sala principal.

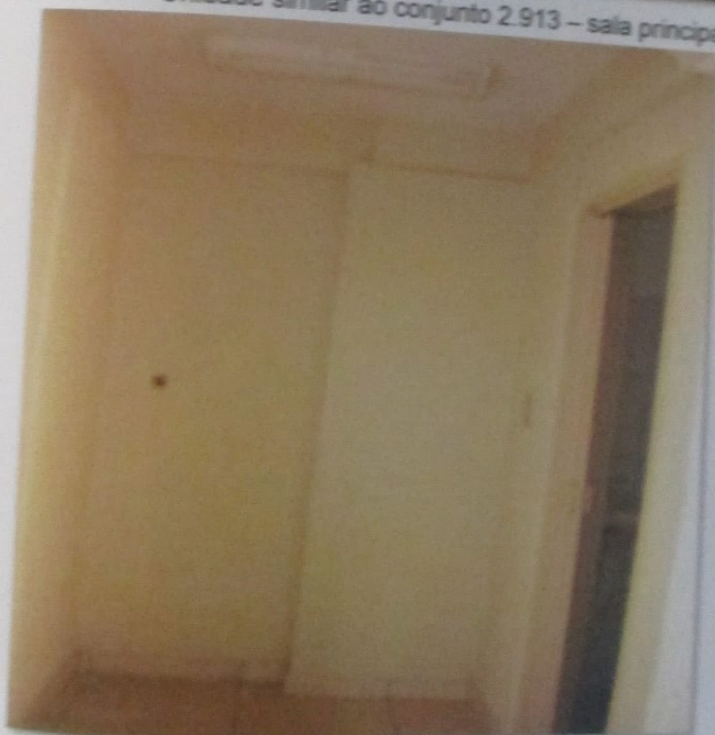
Foto nº 14 – Unidade similar ao conjunto 2.913 – espaço para copa.
