Processo n.º: **1006664-41.2016.8.26.0011**

LAUDO TÉCNICO PERICIAL

O presente trabalho pericial tem por objetivo determinar o JUSTO VALOR DE MERCADO de duas salas comerciais situadas nesta cidade e Comarca de São Paulo – Capital, conforme descrição detalhada a seguir.

III – DESCRIÇÃO DOS IMÓVEIS SUB-JUDICE

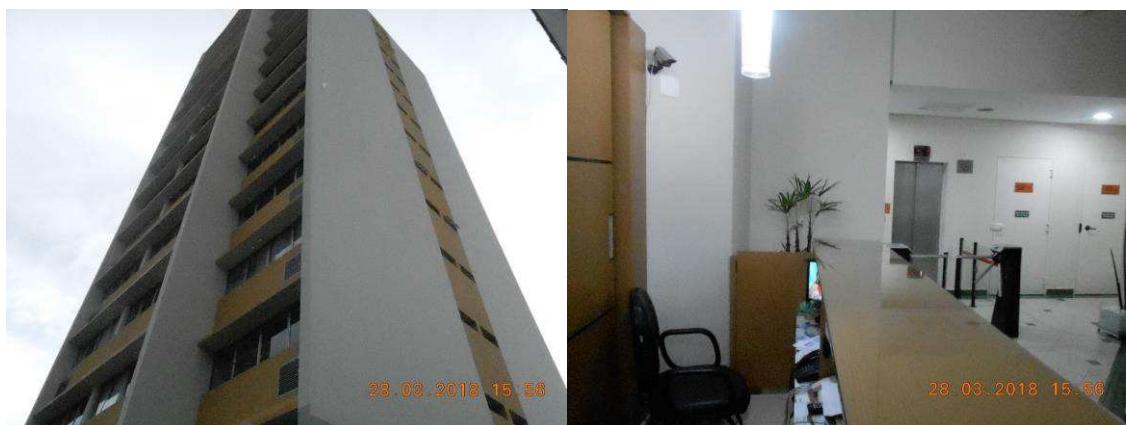
Fotos 01/02 – Vista parcial externa do edifício onde encontra-se a sala *sub-judice* e vista parcial da recepção do Condomínio onde se situa a sala.

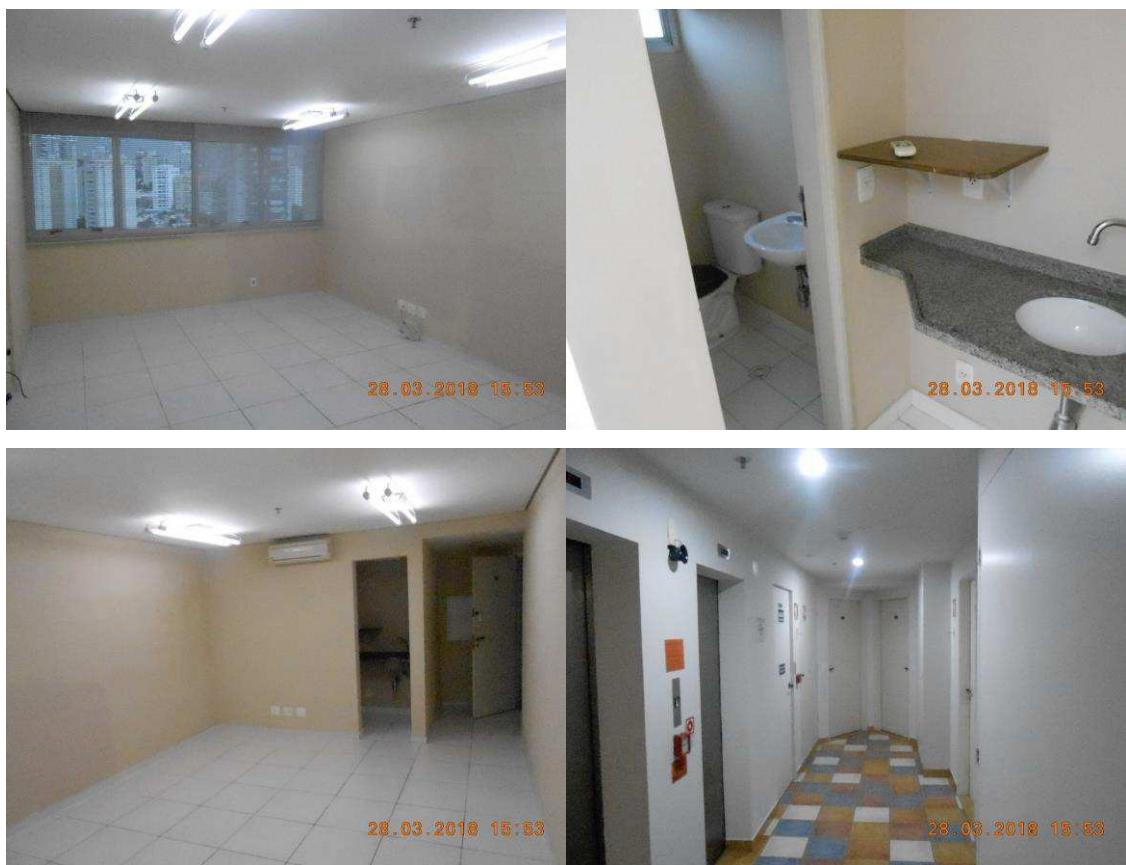
- Através da vistoria técnica realizada *in loco*, este Perito Judicial pode constatar que trata-se o imóvel *sub-judice* de uma Sala Comercial, composta de 01 sala principal, 01 sanitário e 01 copa, com direito a 01 vaga de garagem, edificada no padrão: Escritório Médio com Elevador (-), segundo critérios de classificações das edificações do IBAPE/SP; Estado de Conservação “C” – Regular, segundo critérios da tabela de Ross-Heidecke; Idade Aparente estimada em nossa sensibilidade de 12 anos, melhor demonstrada através do levantamento fotográfico em anexo.

Fotos 03/06 – Vistas parciais internas da sala *sub-judice*, bem com o vista parcial do hall de acesso a sala.

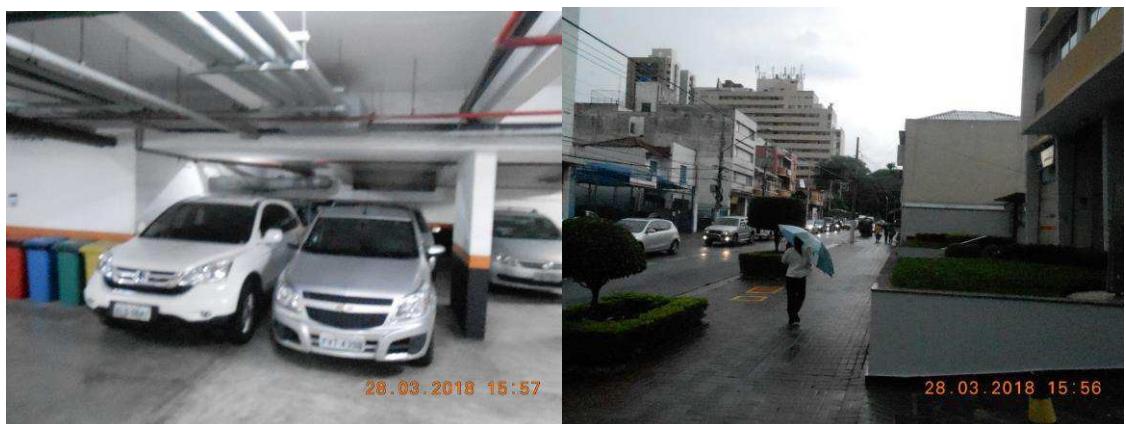
Fotos 07/08 – Vista parcial das vagas de garagem e vista parcial da via pública onde se situa a sala *sub-judice*.

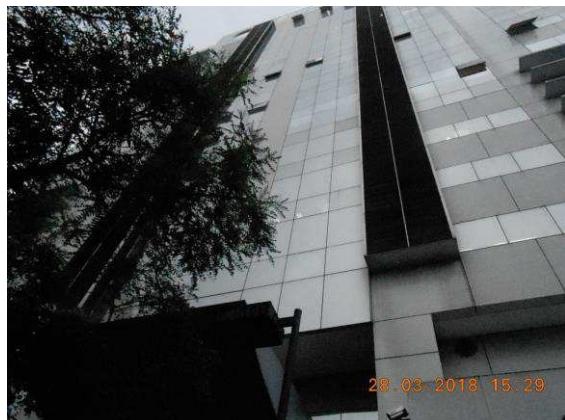
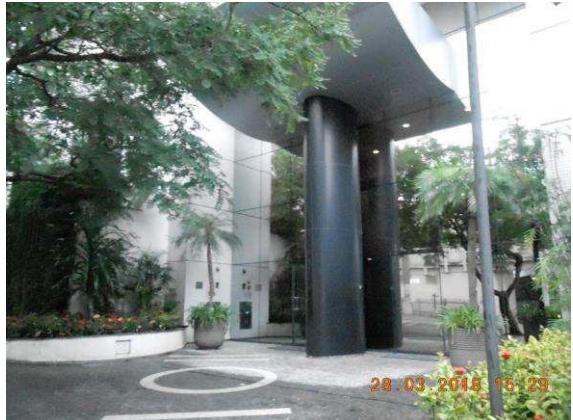
Fotos 01/02 - Vistas parciais externas do edifício onde encontra-se a sala sub-judice.

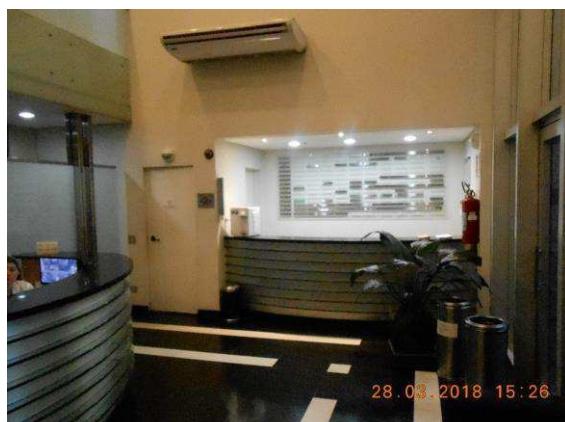
Fotos 03/04 - Vistas parciais da recepção e hall de elevadores do Condomínio onde encontra-se a sala sub-judice.

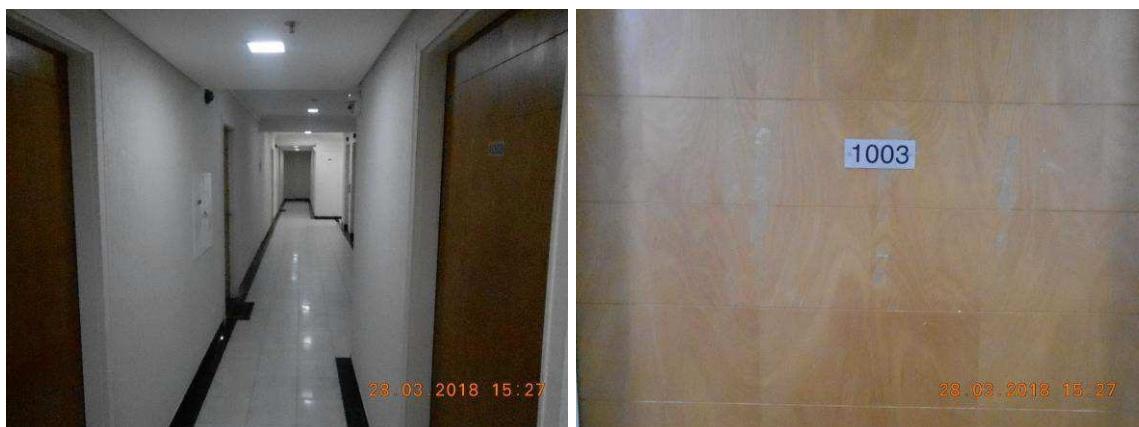
- Que a presente perícia técnica foi realizada de forma indireta no interior da sala, uma vez que a mesma encontrava-se fechada, e de forma direta na parte externa do Condomínio, oportunidade que através das informações colhidas *in loco*, este Perito Judicial pode aquilatar que trata-se o imóvel sub-judice de uma Sala Comercial, edificada no padrão: Escritório Médio com Elevador (+), segundo critérios de classificações das edificações do IBAPE/SP; Estado de Conservação “B” – Entre Novo e Regular, segundo critérios da tabela de Ross-Heidecke; Idade Aparente estimada em nossa sensibilidade de 10 anos, melhor demonstrada através do levantamento fotográfico em anexo.

Fotos 05/06 – Vistas parciais do hall de acesso e da parte de entrada da sala *sub-judice*.

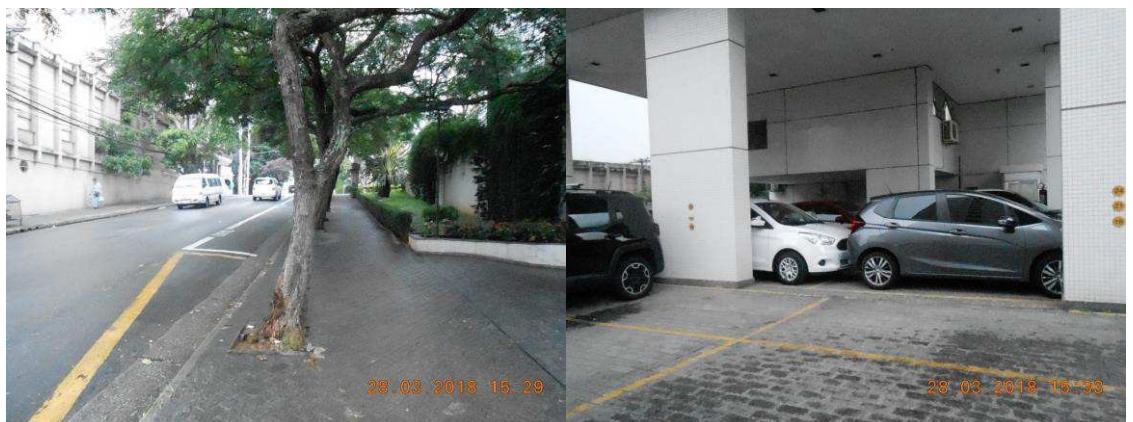
Fotos 07/08 – Vista parcial das vagas de garagem e vista parcial da via pública onde se situa a sala *sub-judice*.
