**EXMO. SR. DR. JUIZ DE DIREITO DA 28<sup>a</sup> VARA CIVEL DO FORO  
CENTRAL DA COMARCA DE SÃO PAULO - SP**

PROC.: 0607512-79.2000.8.26.0100

**LAUDO DE AVALIAÇÃO**

- Imóvel situado na Rua Trinta e Um de Março, nº 88, Fazenda Morumbi, São Paulo – SP, registrado perante ao 15º Cartório de Registro de Imóveis de São Paulo, sob Matrícula nº 120.812, cuja descrição segue abaixo:

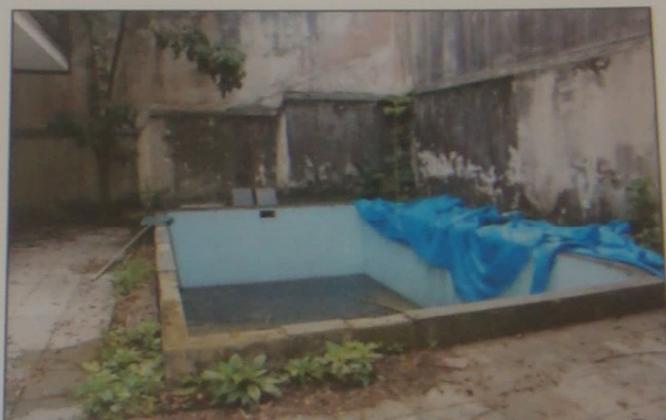
FOTO Nº 16 - Vista da piscina.

| piscina | → | revestimento cerâmico |

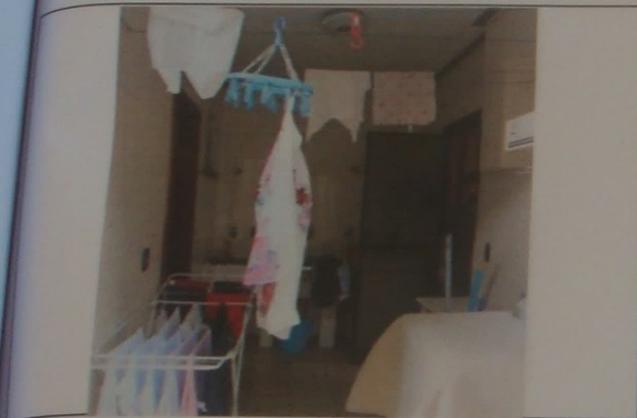
FOTO Nº 21 - Vista da área de serviço.

| piso | → | cerâmica |
| paredes | → | cerâmica |
| forro | → | laje |

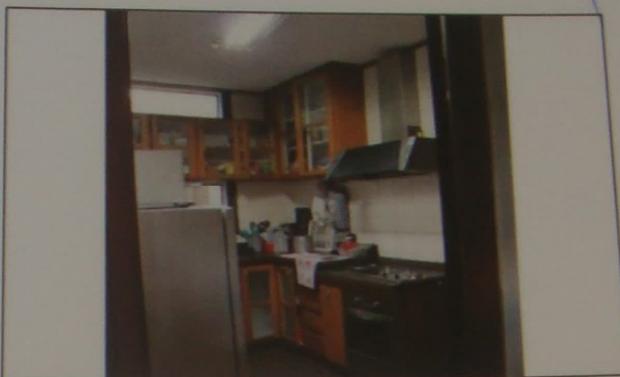
FOTO Nº 20 - Vista da cozinha.

| piso | → | revestimento em pedra |
| paredes | → | revestimento cerâmico |
| forro | → | laje |
| porta | → | madeira |
| caixilho | → | vidro temperado |

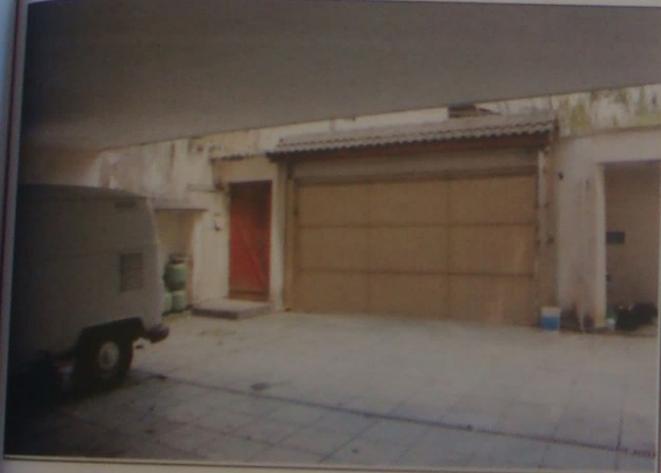
FOTO Nº 35 - Vista da garagem e guarita.

| piso | → revestimento em pedra |
| paredes | → pintura látex |
| forro | → laje |
| porta | → madeira |
| caixilho | → vidro temperado |
