## LAUDO DE AVALIAÇÃO

O presente laudo tem como objetivo a determinação do valor de mercado do imóvel residencial localizado na Rua Santos nº 92 - apartamento 72 do Edifício Baía Blanca – Bloco B, bairro Centro, Município e Comarca de Guarujá/SP, localizado no 7º andar, possuindo a área útil de 145,33m<sup>2</sup>, a área comum de 34,48m<sup>2</sup> e duas vagas na garagem com 22,18 m<sup>2</sup>, cada uma, encerrando a área total de 224,17 m<sup>2</sup>, correspondendo-lhe a fração ideal de 1,3696% no terreno e demais coisas comuns do condomínio, confrontando pela frente, com a Rua Santos, pelo lado direito de quem da rua olha para o imóvel, confronta com o recuo lateral do edifício, pelo lado esquerdo com o hall de circulação do andar, poço de elevadores, escadarias, apartamento 71 e área de iluminação e ventilação e pelos fundos com o espaço vazio que o separa do Edifício Viña Del Mar (bloco A), matriculado sob nº 39.678 perante o 1º Registro de Imóveis do Guarujá, Município e Comarca de Guarujá/SP. Cadastrado pela Prefeitura Municipal de Guarujá, sob o nº 0-0017-001-014.

## 2. AVALIAÇÃO DO APARTAMENTO 72

### 2.1.3. RELATÓRIO TÉCNICO FOTOGRÁFICO

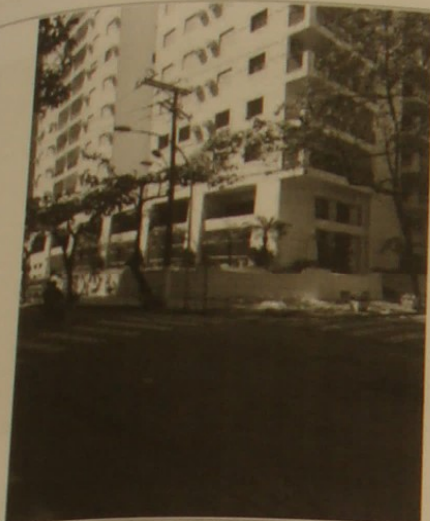
Fotos 7 e 8: Vista da frente secundária do terreno e da fachada lateral do edifício.

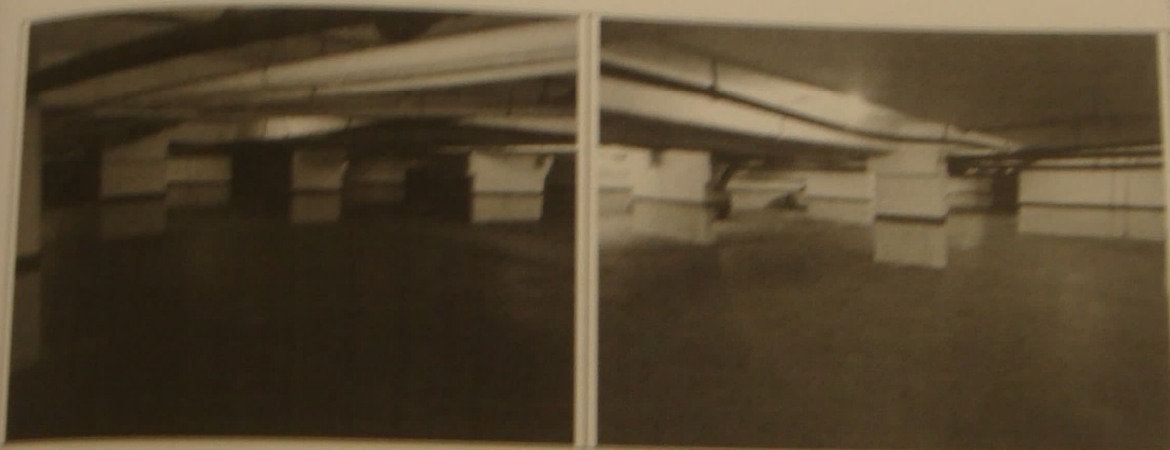
Fotos 21 e 22: Vistas gerais da garagem do subsolo

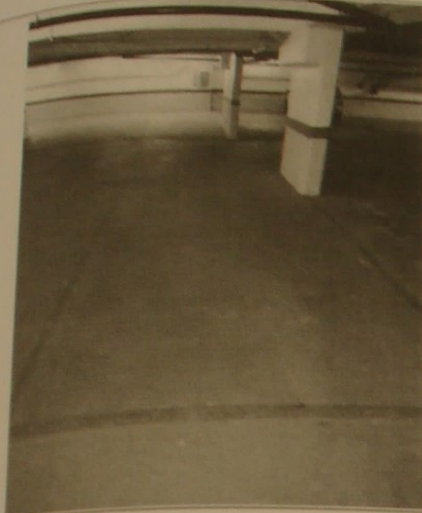
Foto 23: Detalhe da vaga padrão no subsolo

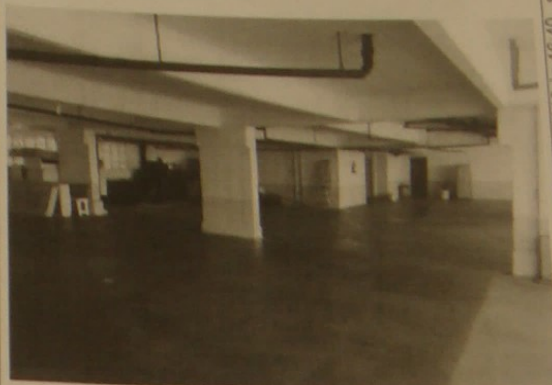
Foto 24: Vista geral do mezanino com vagas desativadas

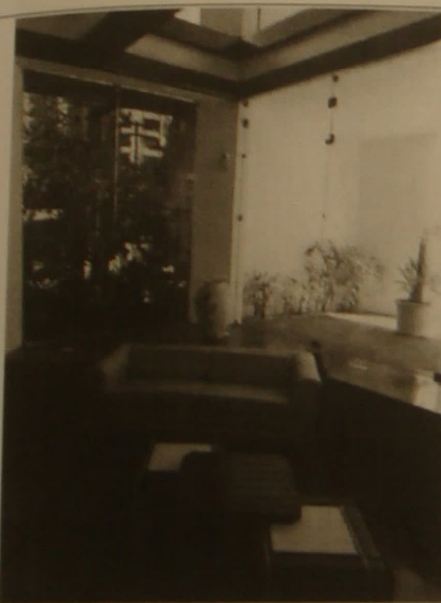
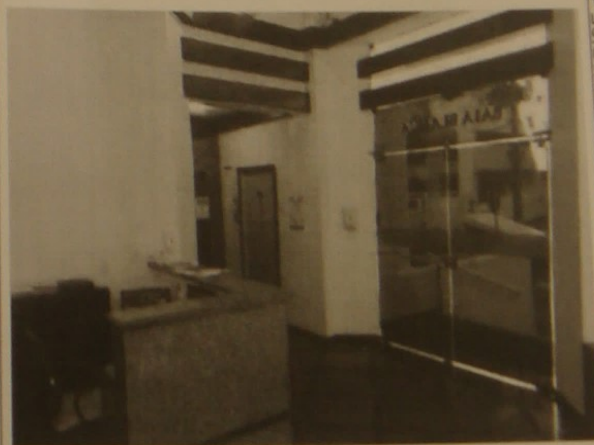
O hall social do térreo do edifício apresenta piso com revestimento cerâmico, paredes revestidas parte em pintura látex sobre massa corrida e parte em painéis de madeira, forro parte em laje, parte em painéis de madeira e fechamento em janelas e portas de vidros lisos temperados.

Fotos 25 e 26: Hall social do Edifício Baia Blanca

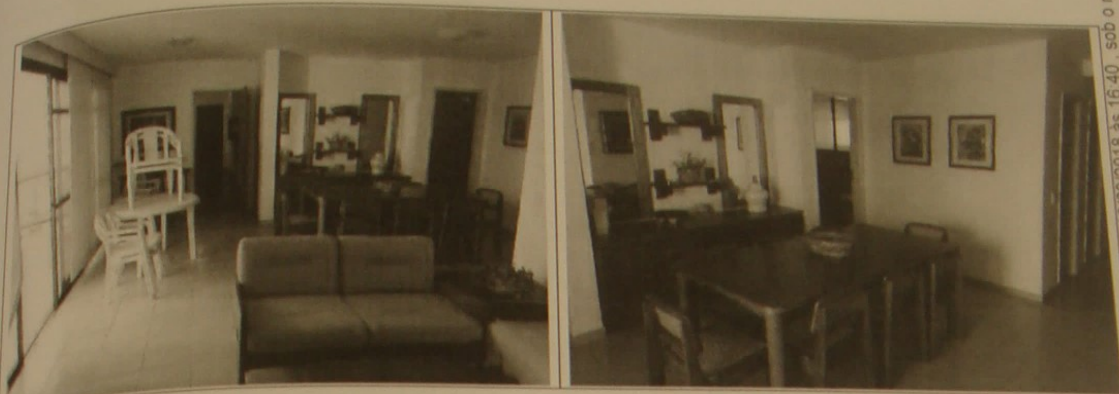
SALA DE ESTAR / JANTAR: Piso com revestimento cerâmico; paredes revestidas em pintura látex sobre massa corrida; forro em laje; esquadria tipo porta balcão e janela em alumínio anodizado com vidros lisos.

Fotos 31 e 32: Vista geral da sala de estar / jantar do apartamento avaliando.

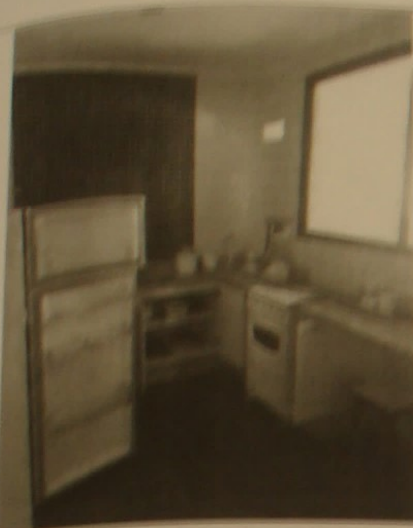
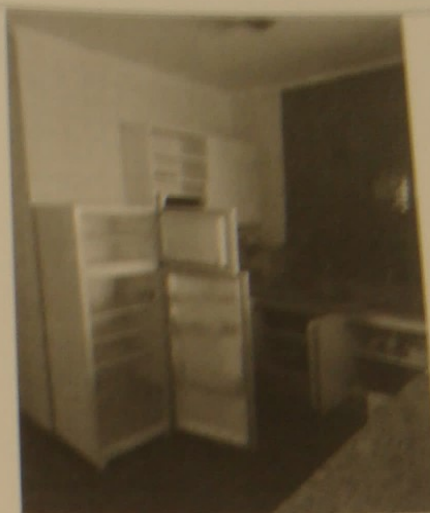
COZINHA: Piso com revestimento cerâmico; paredes revestidas parte em azulejos do chão ao teto, parte em pastilha cerâmica; forro em laje com molduras de gesso; pias com bancadas em granito, gabinete em fórmica e cubas em inox; esquadria em alumínio anodizado com vidros lisos.

Fotos 35 e 36: Vista geral da cozinha.

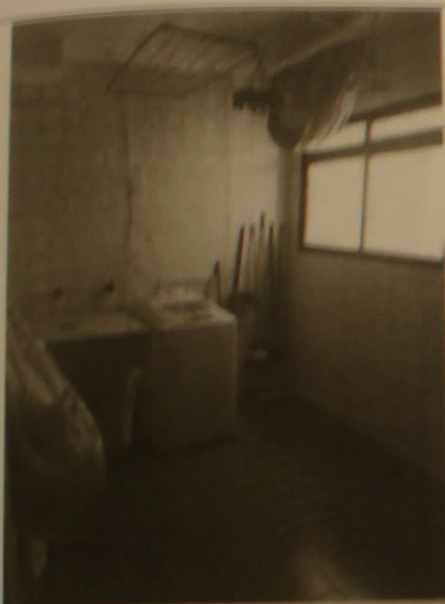
ÁREA DE SERVIÇO: Piso com revestimento cerâmico; paredes revestidas em azulejos do chão ao teto; forro em laje com molduras de gesso; tanque em aço inox; esquadrias em alumínio anodizado com vidros canelados.

Foto 37: Vista interna da área de serviço.

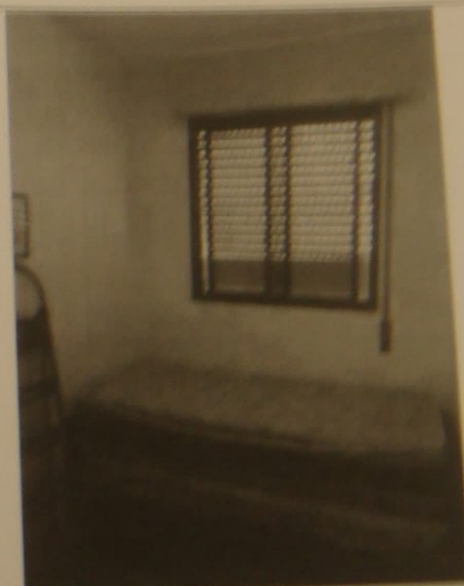
DORMITÓRIO EMPREGADA: Piso com revestimento cerâmico; paredes revestidas em pintura látex sobre massa corrida; forro em laje; esquadria em alumínio anodizado com persiana e vidros lisos.

Foto 38: Vista interna do dormitório de empregada.

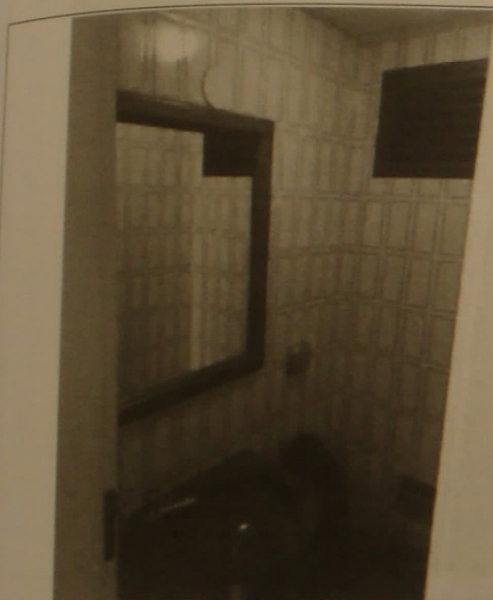
LAVABO: Piso com revestimento cerâmico; paredes revestidas em azulejos do chão ao teto; forro em painéis de madeira; vaso sanitário, bidê e cuba em louça cerâmica, pia com bancada em mármore e gabinete em fórmica; ventilação permanente em esquadria em alumínio anodizado.

Foto 41: Vista interna do lavabo.

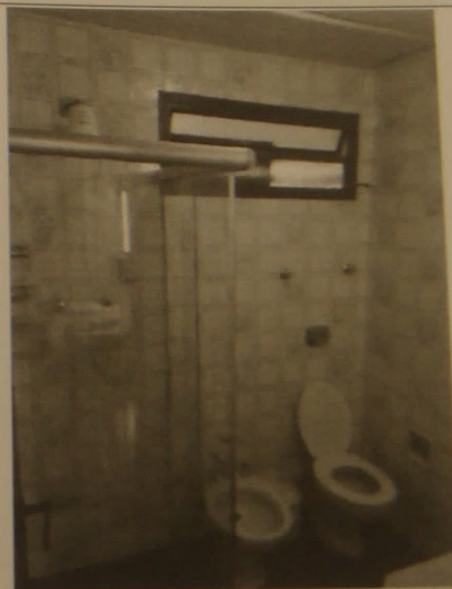
BANHEIRO SOCIAL: Piso com revestimento cerâmico; paredes revestidas em azulejos do chão ao teto; forro em painéis de madeira; vaso sanitário, bidê e cuba em louça cerâmica, pia com bancada em mármore e gabinete em fórmica; box em vidros temperados com perfis em alumínio e esquadria em alumínio anodizado com vidros cancelados.

Foto 42: Vista interna do banheiro social.

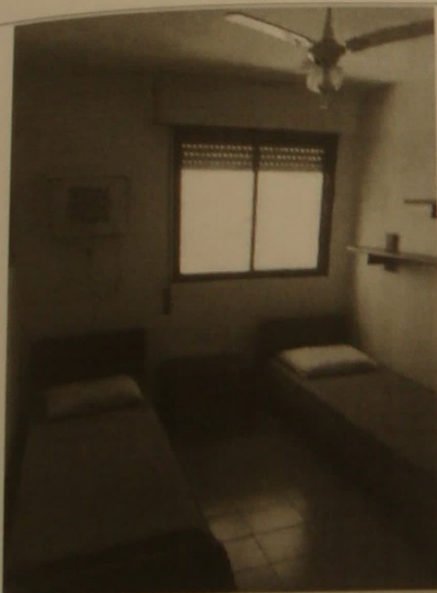
DORMITÓRIOS (DOIS): Piso com revestimento cerâmico; paredes revestidas em pintura látex sobre massa corrida; forro em laje; esquadrias em alumínio anodizado com persiana e vidros lisos e ar condicionado.

Fotos 45 e 46: Vista interna dos dormitórios 1 e 2.

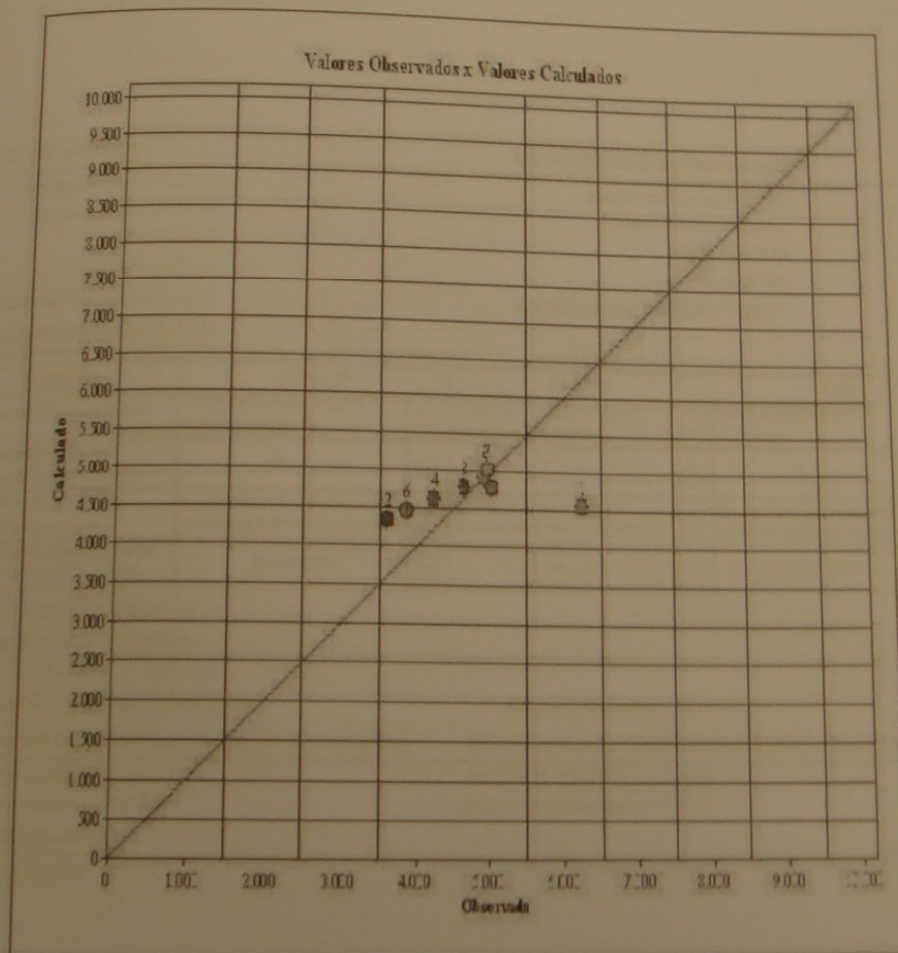
GRÁFICO DE DISPERSÃO

Núm.	X	Y
1	6.255,00	
2	3.600,00	4.561,80
3	5.029,41	4.322,19
4	4.220,69	4.769,57
5	4.909,09	4.621,57
6	3.867,19	4.910,30
7	4.965,52	4.449,62
8	4.644,60	5.023,39
