Avaliações e Perícias de Engenharia

AUTOS Nº: 0009770-19.2011.8.26.0006 (1022/2011)

WALMIR PEREIRA MODOTTI, Engenheiro, Perito Judicial, nomeado nos AUTOS DA AÇÃO DE DESPEJO POR FALTA DE PAGAMENTO, requerida por AGENOR GIOLLO, em face de EVERALDA ALVES LEITE JÚNIOR E OUTRO, dando por terminados seus estudos, diligências e vistorias, vem apresentar suas conclusões expressas no seguinte LAUDO em anexo, pelo qual chegou ao valor de mercado, expresso em resumo a seguir, para o imóvel situado na Rua Maniaçu, nº 10, Vila Matilde, nesta Capital.

RESUMO

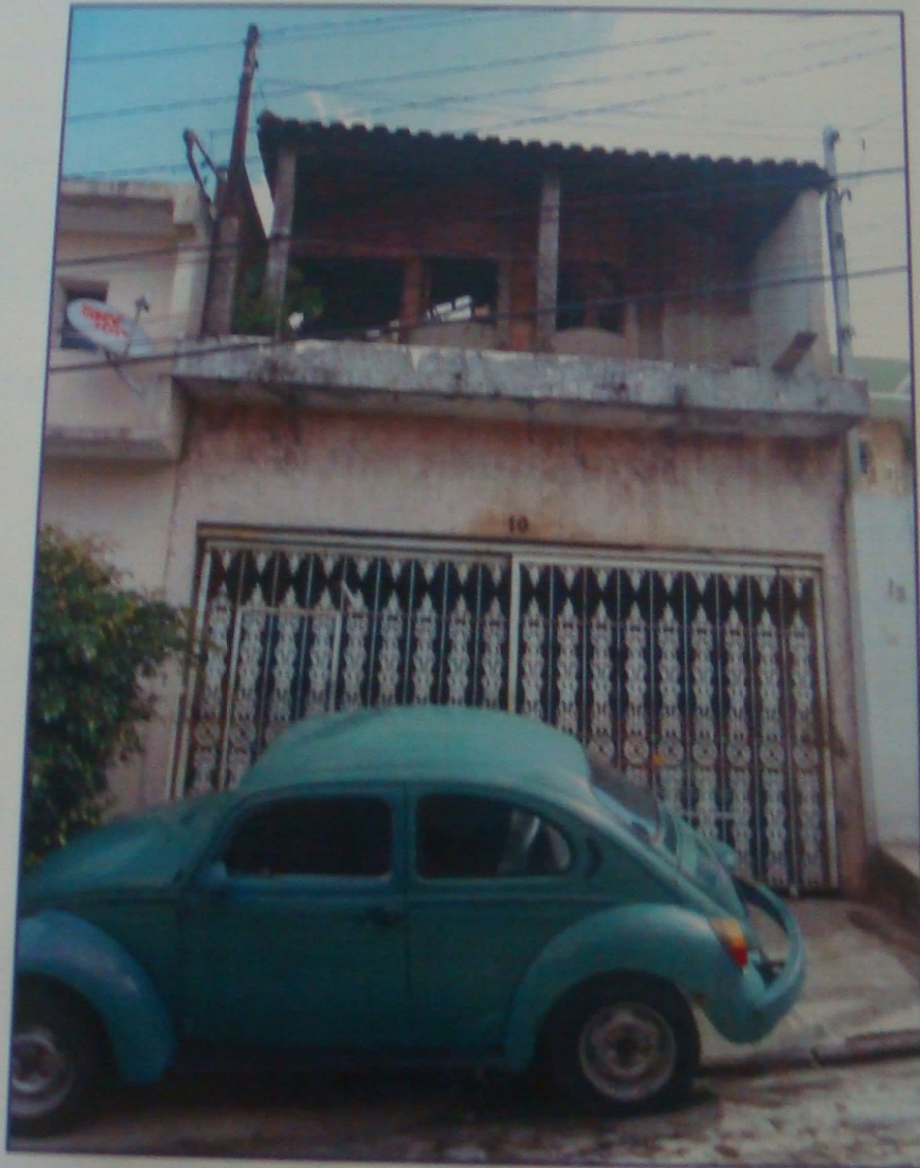
FOTO 01

FACHADA DO IMÓVEL AVALIANDO.

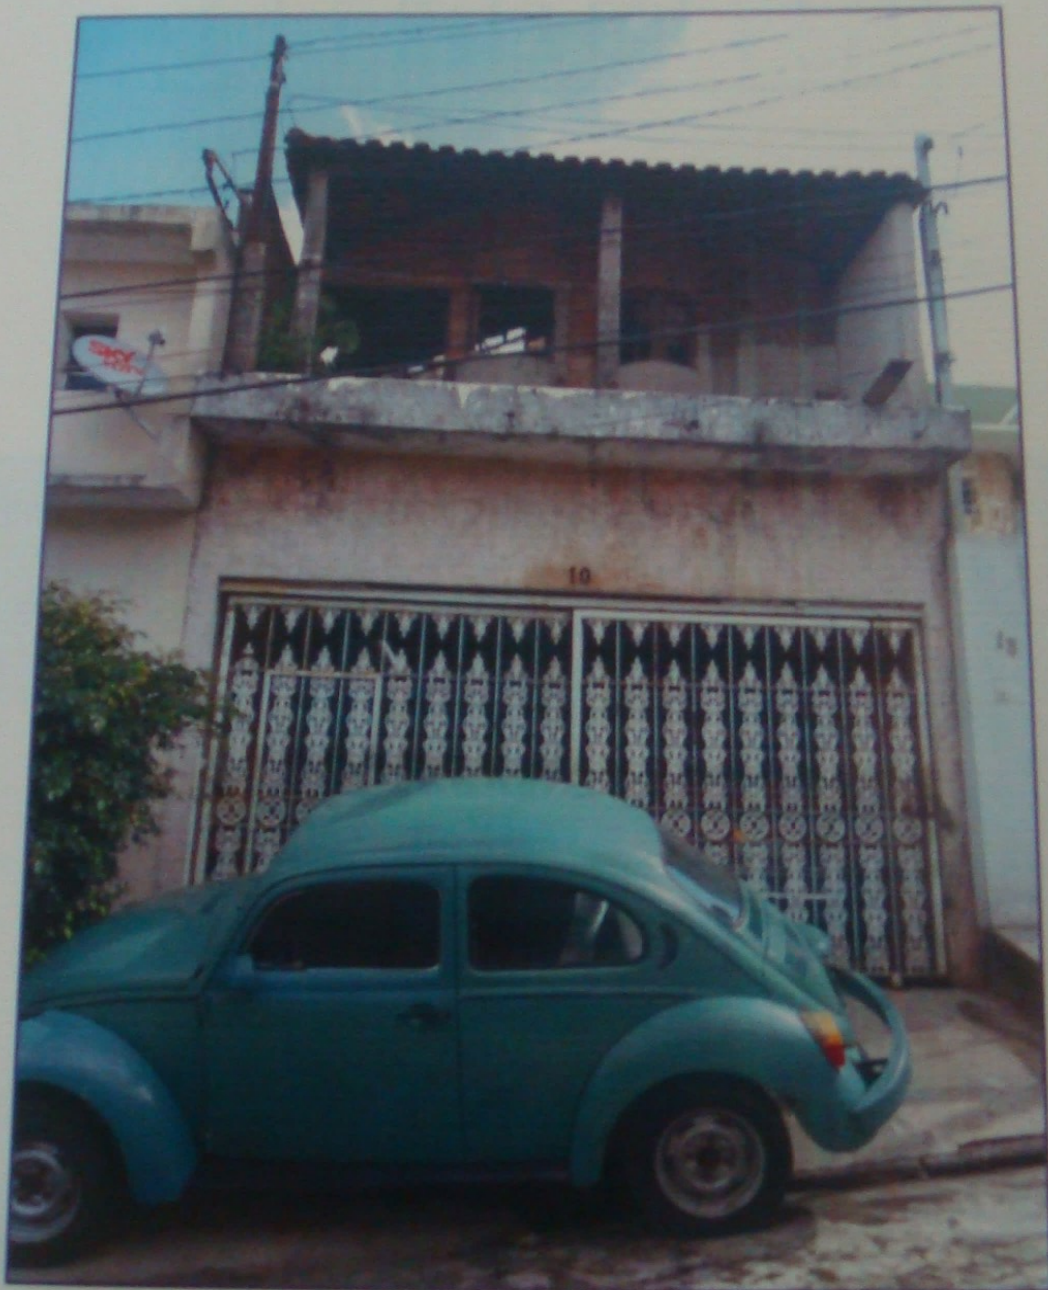
FOTO 04

FACHADA DO IMÓVEL AVALIANDO.

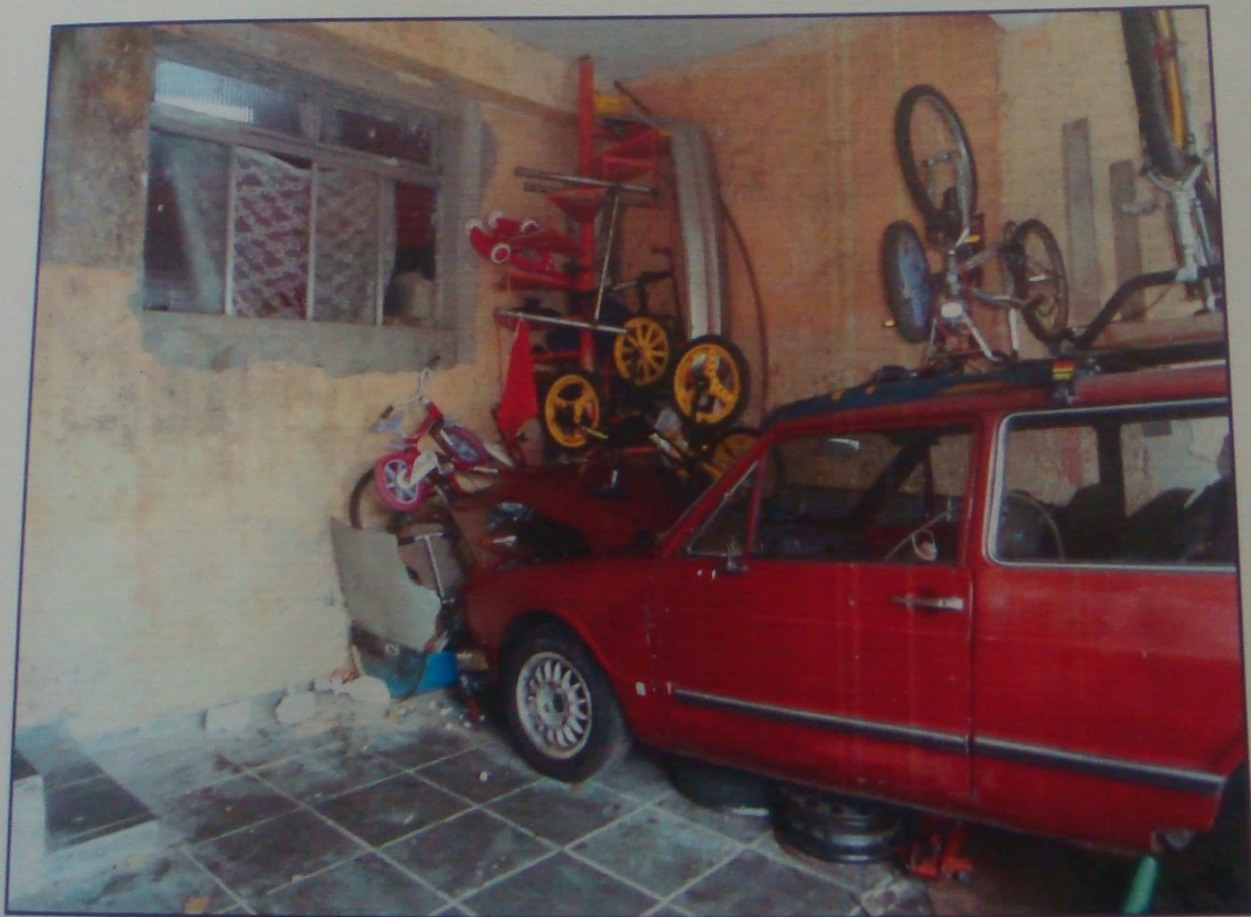
FOTO 05

GARAGEM: Piso revestido com ardósia, paredes revestidas com massa fina e pintura látex e fechamento em portão metálico.

GARAGEM.

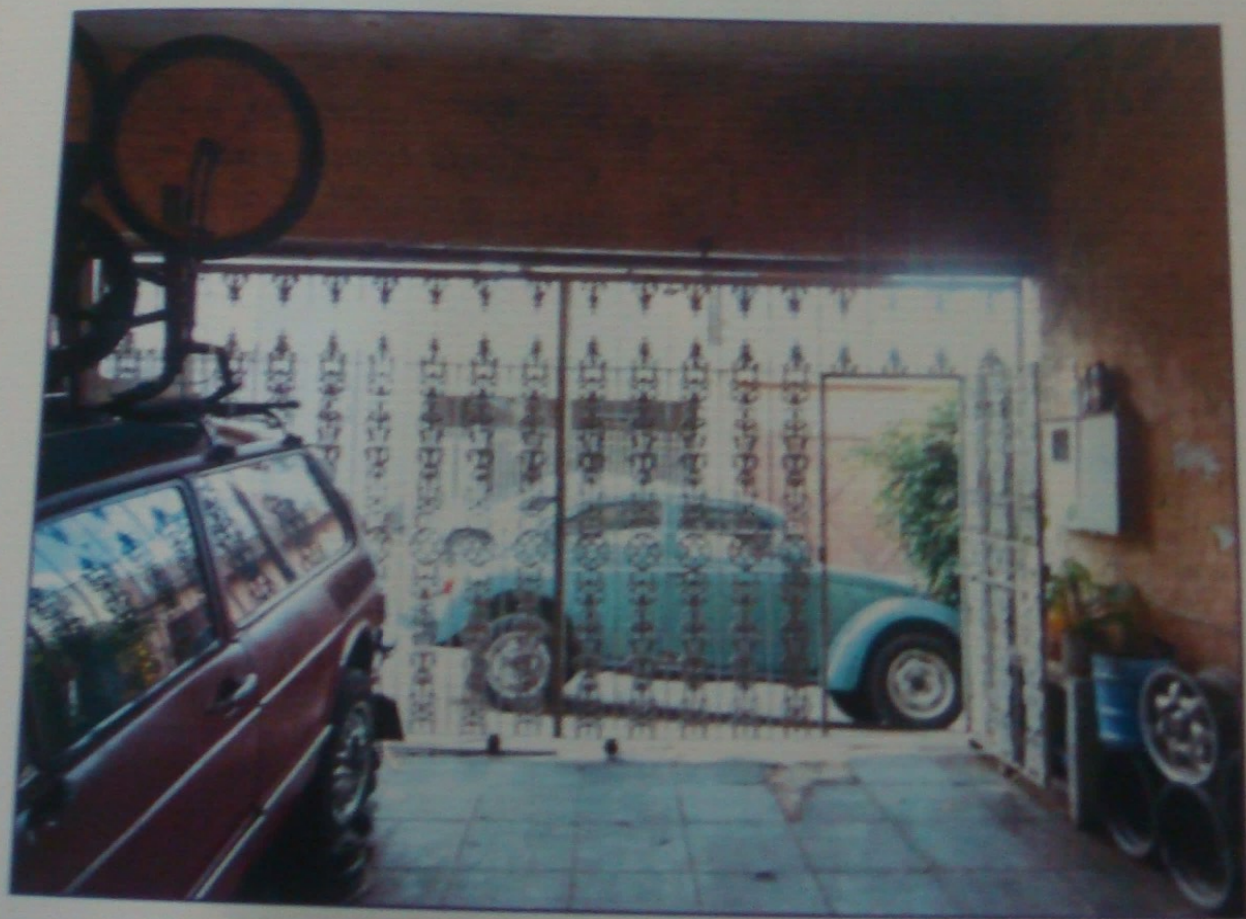
FOTO 06

GARAGEM.

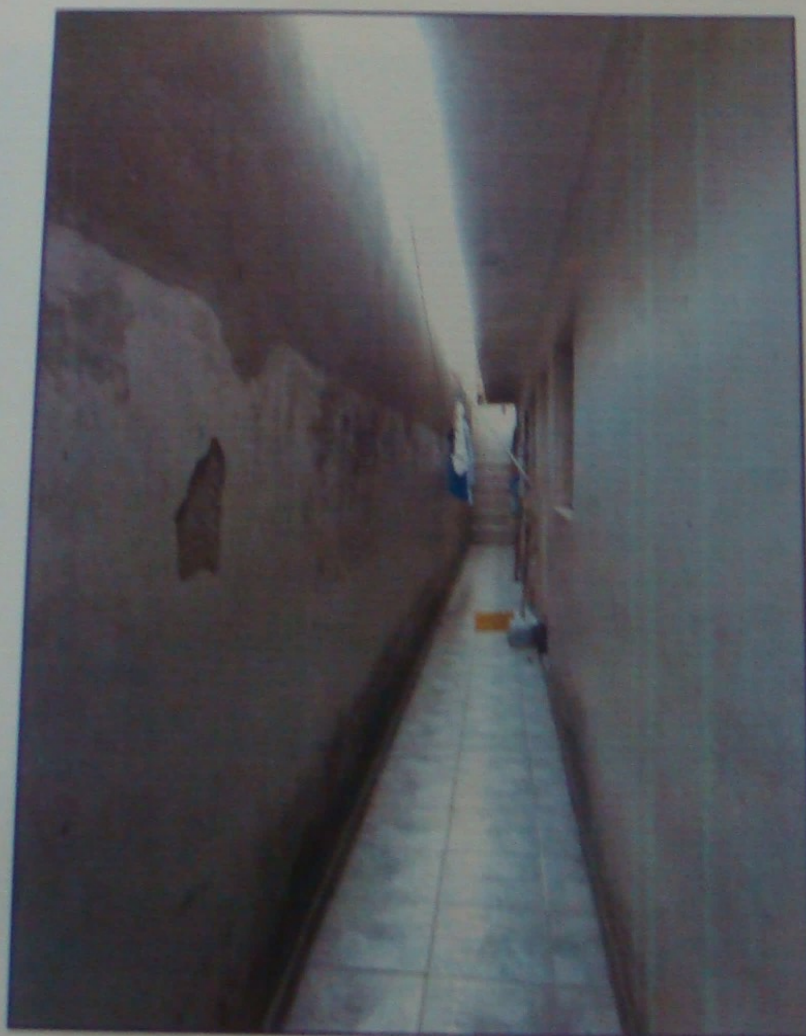
FOTO 07

CIRCULAÇÃO LATERAL: Piso cerâmico e paredes revestidas com massa corrida e pintura látex.

CIRCULAÇÃO LATERAL.

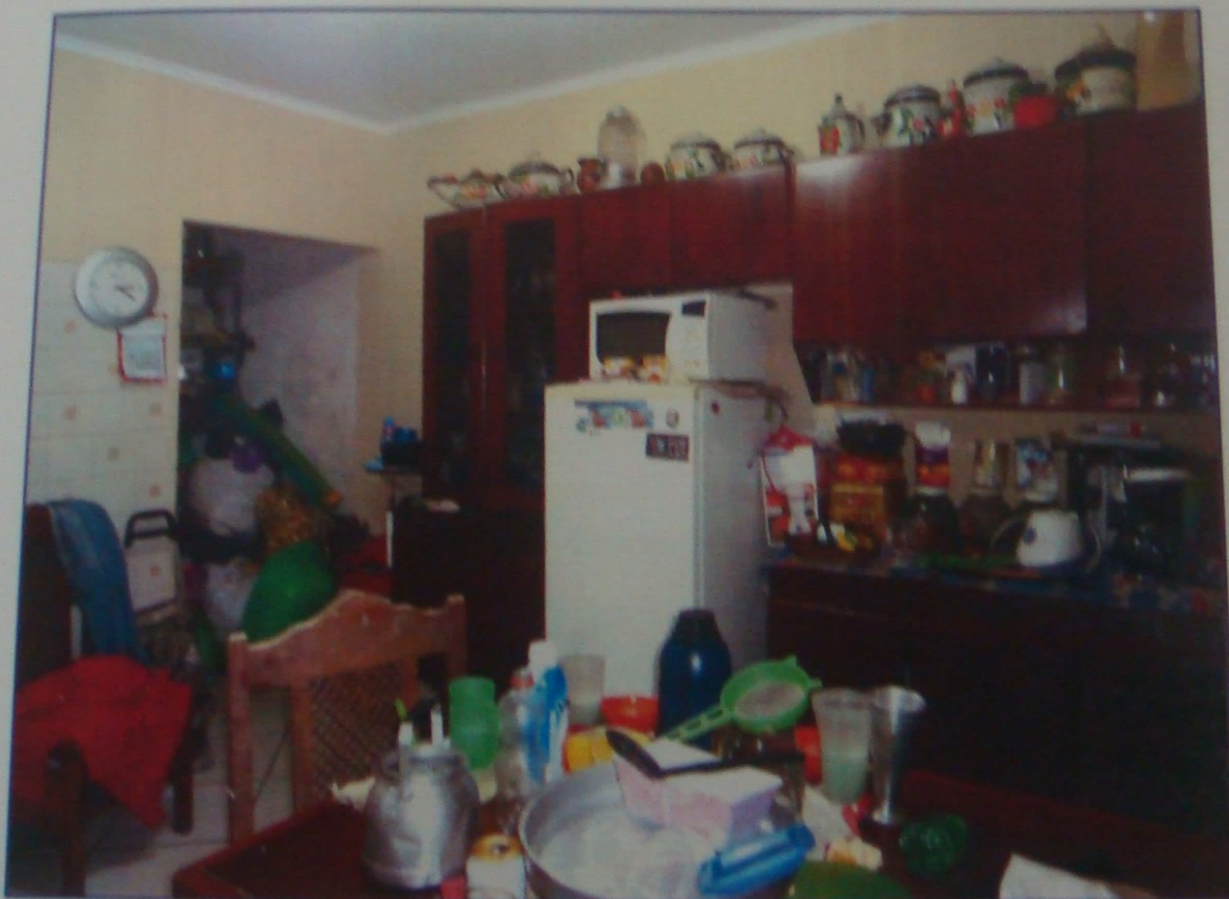
FOTO 09

COZINHA: Piso cerâmico, paredes revestidas com massa corrida, pintura látex e azulejos nas áreas molhadas, esquadria de alumínio com fechamento em vidros e porta de alumínio e vidros.

COZINHA.

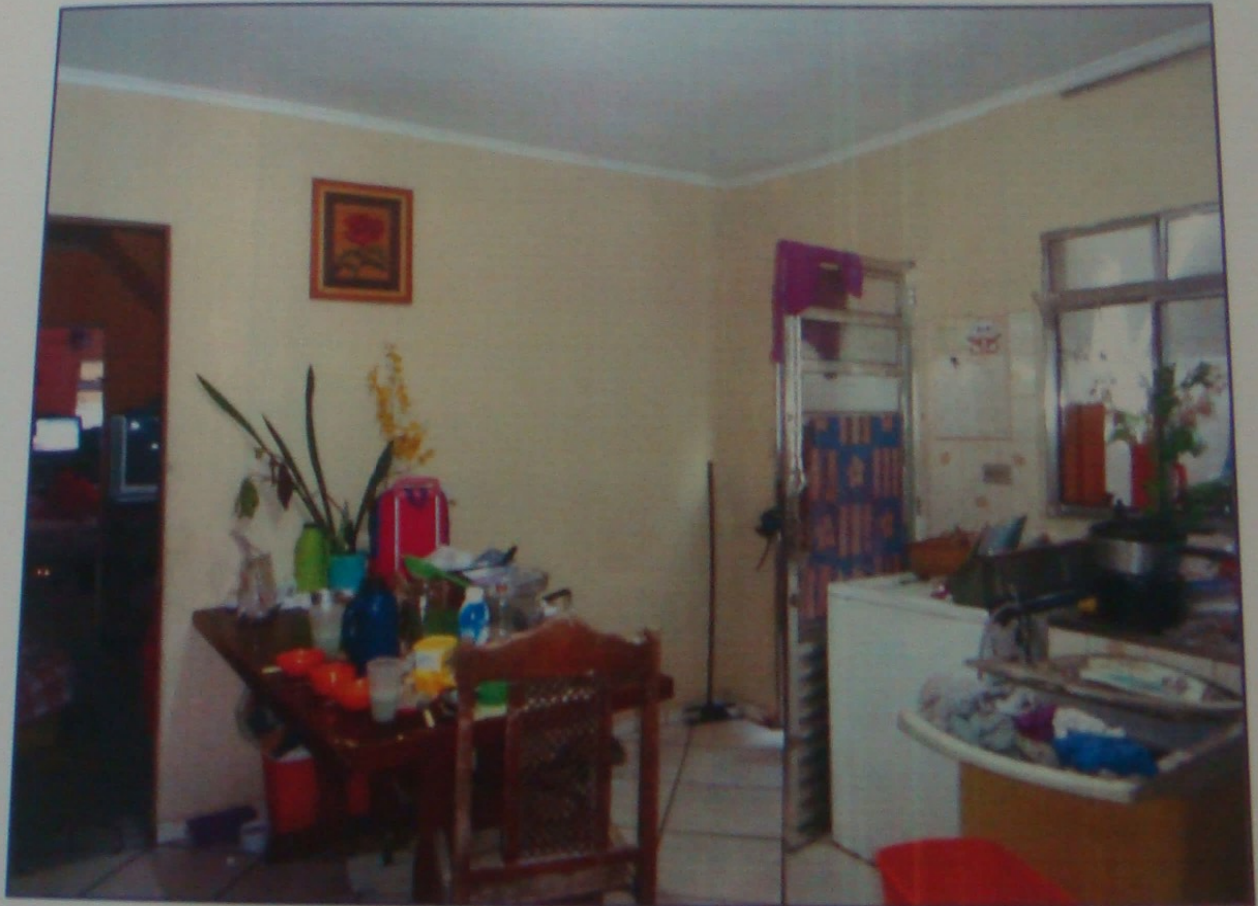
FOTO 10

COZINHA.

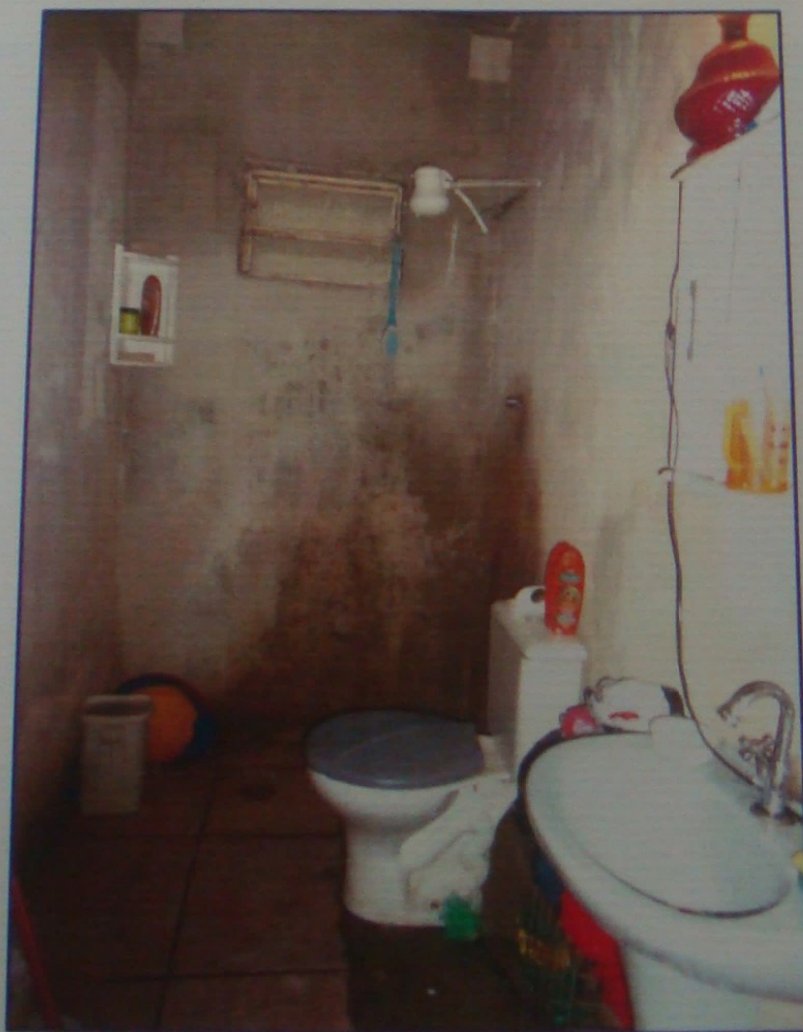
FOTO 11

BANHEIRO: Piso cerâmico, paredes revestidas com emboço e reboco, esquadria de ferro com fechamento em vidros e porta sanfonada de PVC.

BANHEIRO.

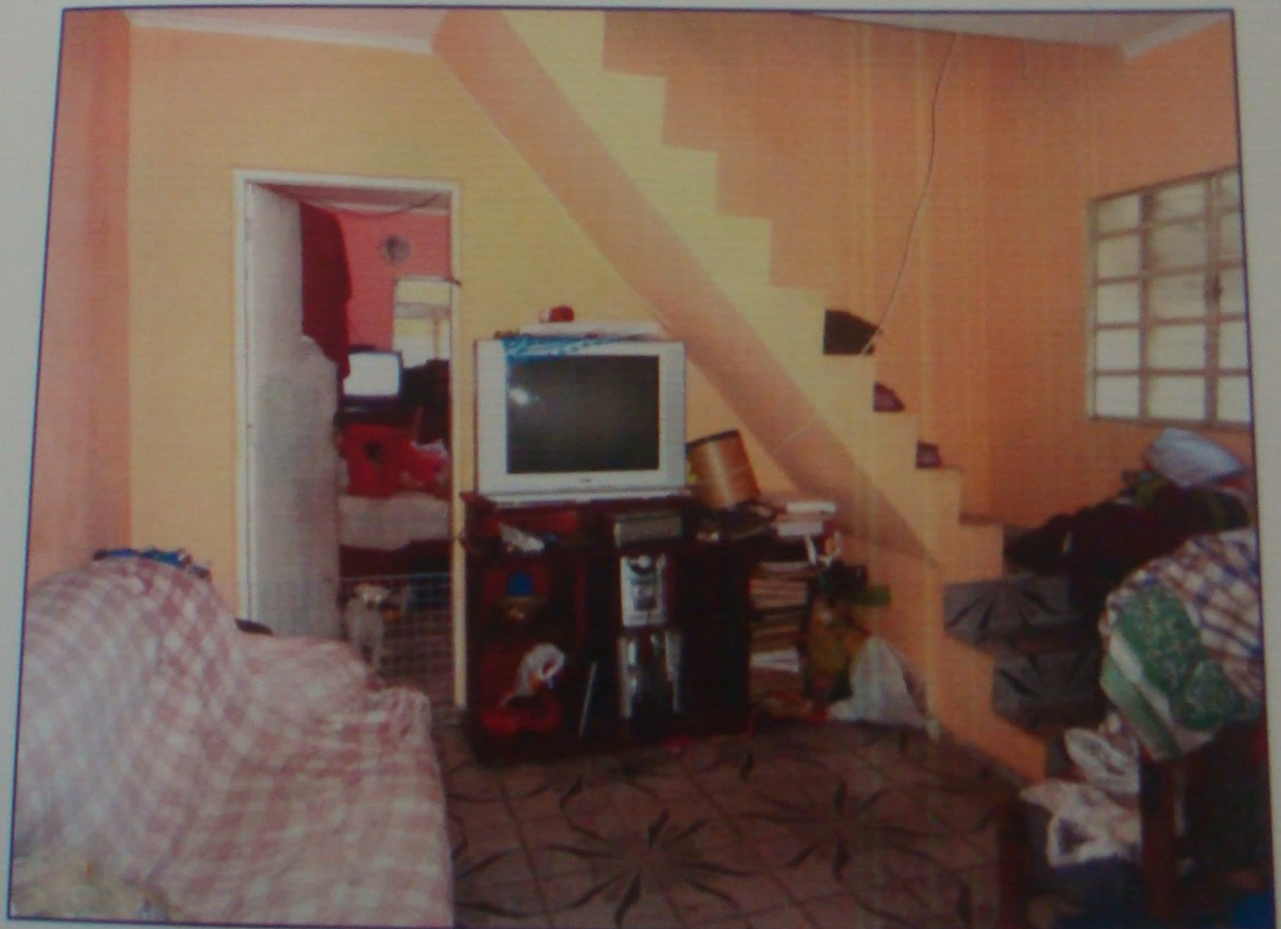
FOTO 12

SALA: Piso cerâmico, paredes revestidas com massa corrida e pintura látex, esquadria de ferro com fechamento em vidros e porta de ferro e vidros.

SALA.

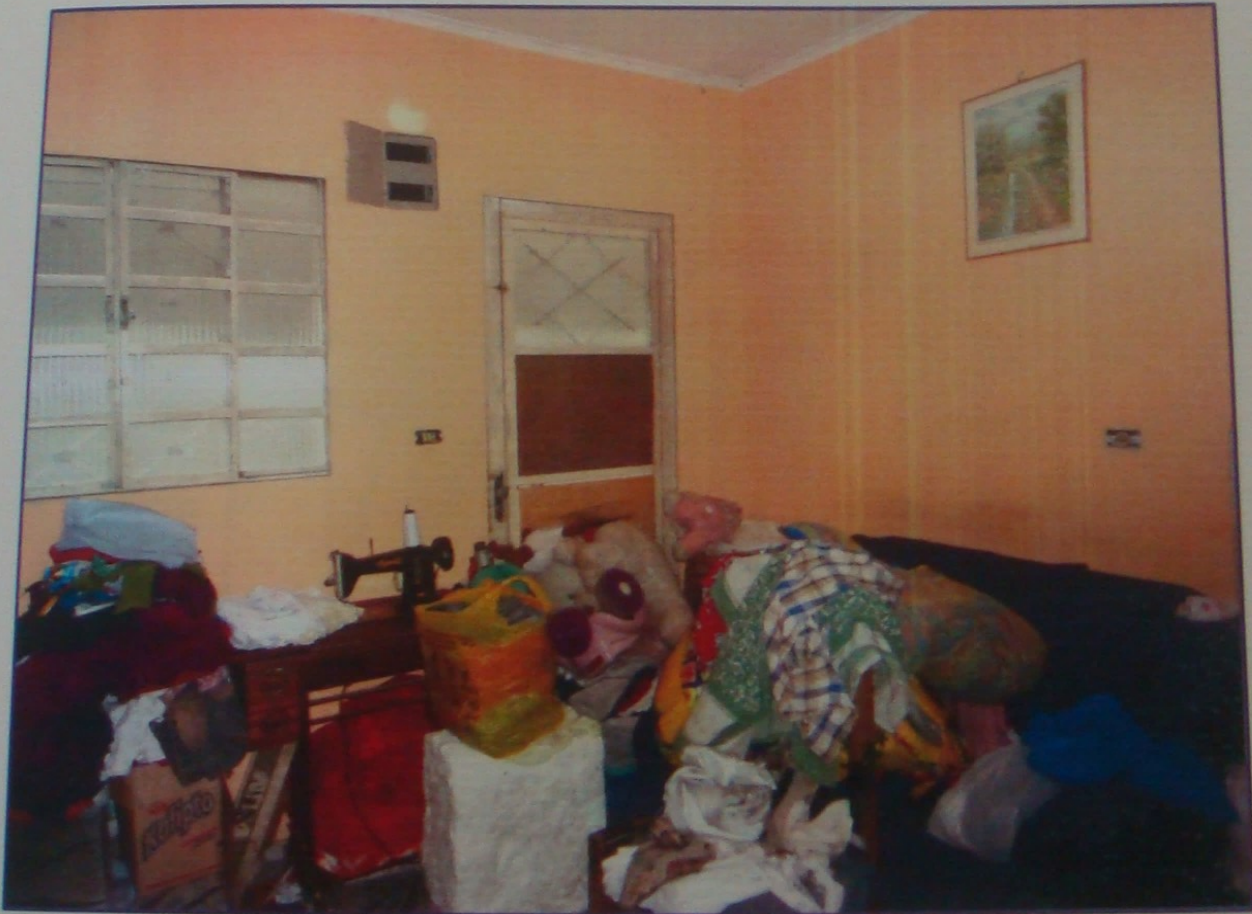
FOTO 13

SALA.

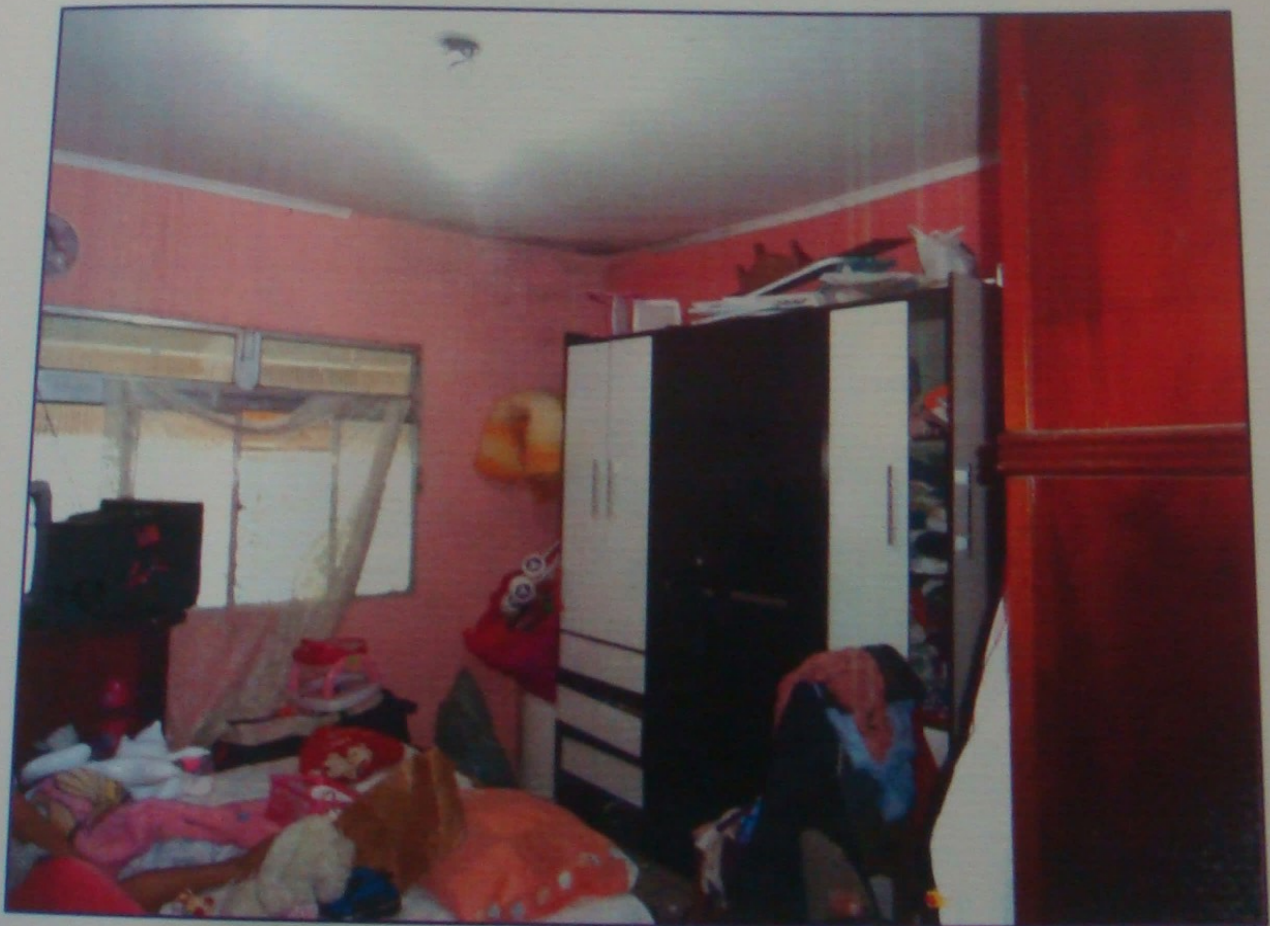
FOTO 14

DORMITÓRIO 1: Piso cerâmico, paredes revestidas com massa corrida e pintura látex, esquadria de alumínio com fechamento em vidros e porta de madeira.

DORMITÓRIO 1.

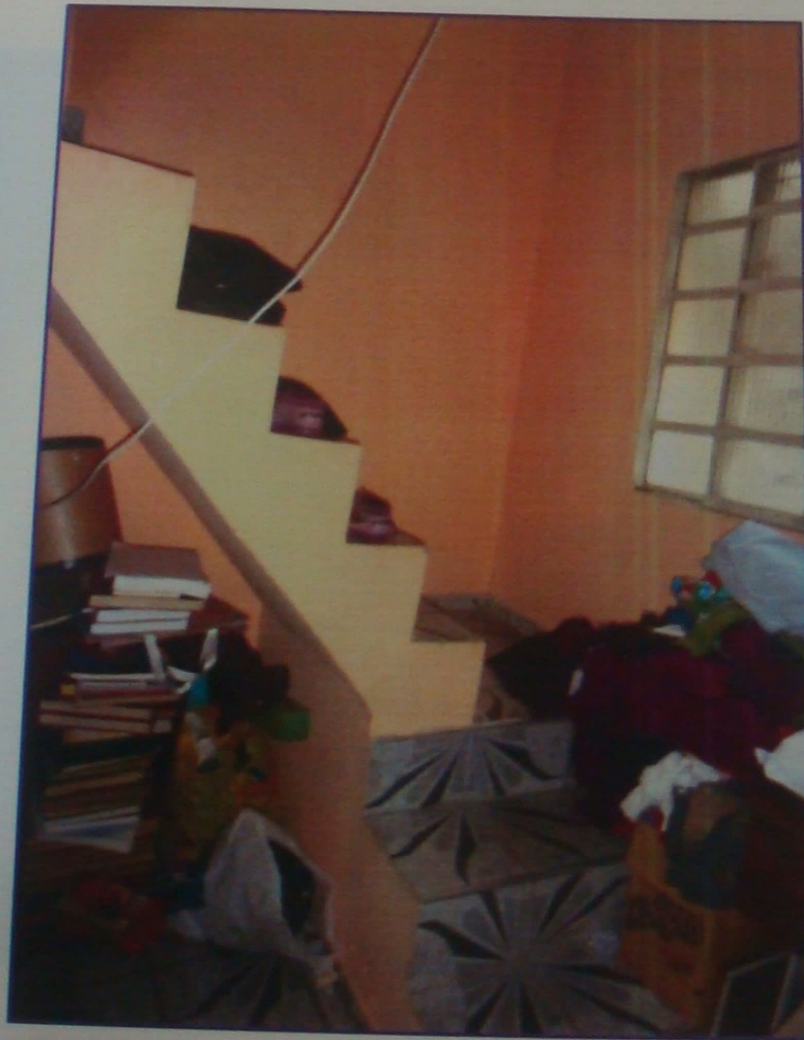
FOTO 15

ESCADA DE ACESSO AO PAVIMENTO SUPERIOR: Em alvenaria revestida com piso cerâmico.

ESCADA DE ACESSO AO PAVIMENTO SUPERIOR.

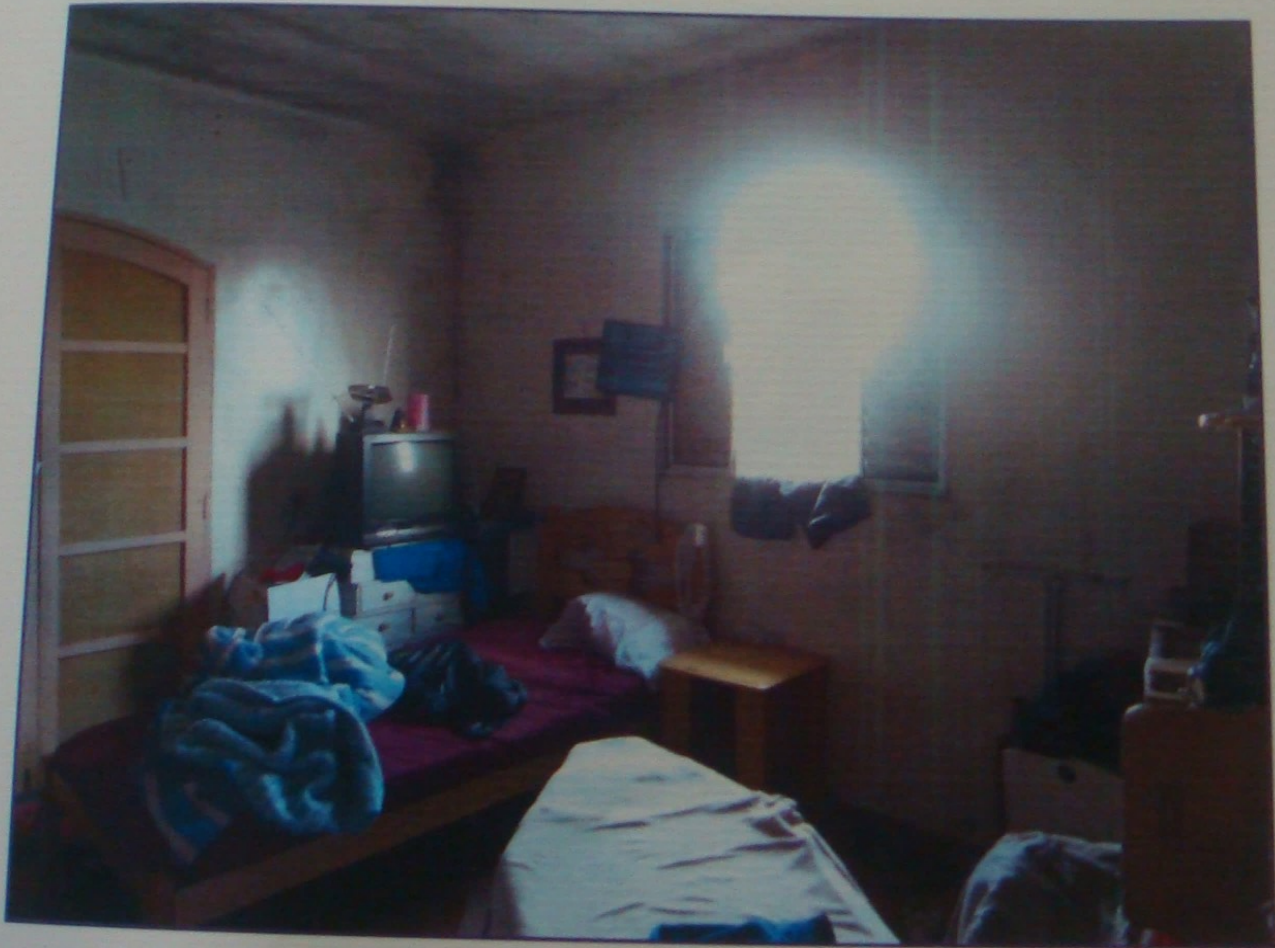
FOTO 16

DORMITÓRIO 2: Piso cerâmico, paredes revestidas com massa corrida e pintura látex, esquadria de alumínio com fechamento em vidros e porta de madeira.

DORMITÓRIO 2.

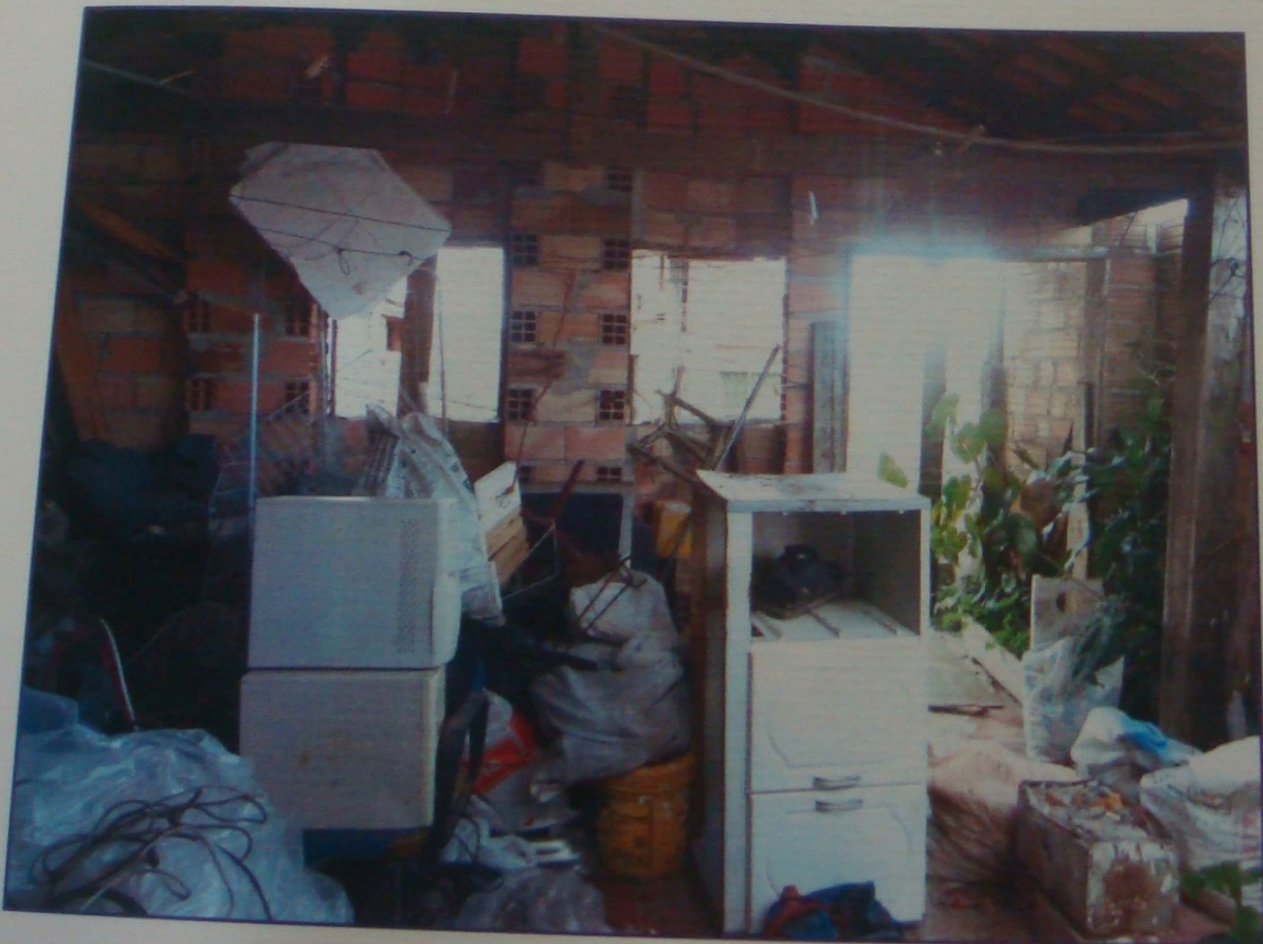
FOTO 17

TERRAÇO: Contrapiso, paredes de alvenaria com blocos de tijolos aparentes e cobertura em telhas de barro sobre estrutura de madeira.

TERRAÇO.

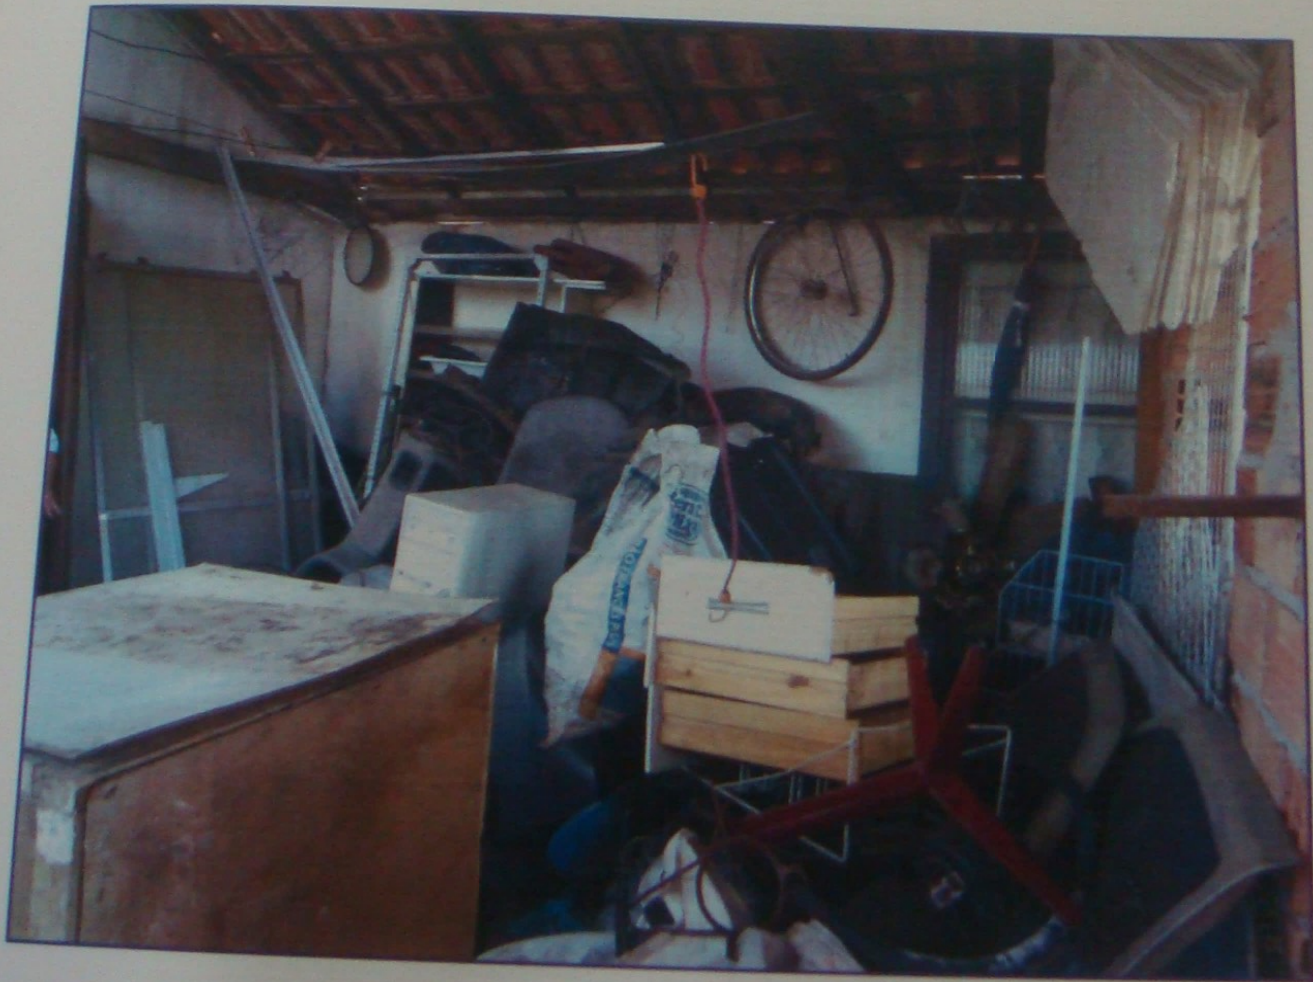
FOTO 18

TERRAÇO.

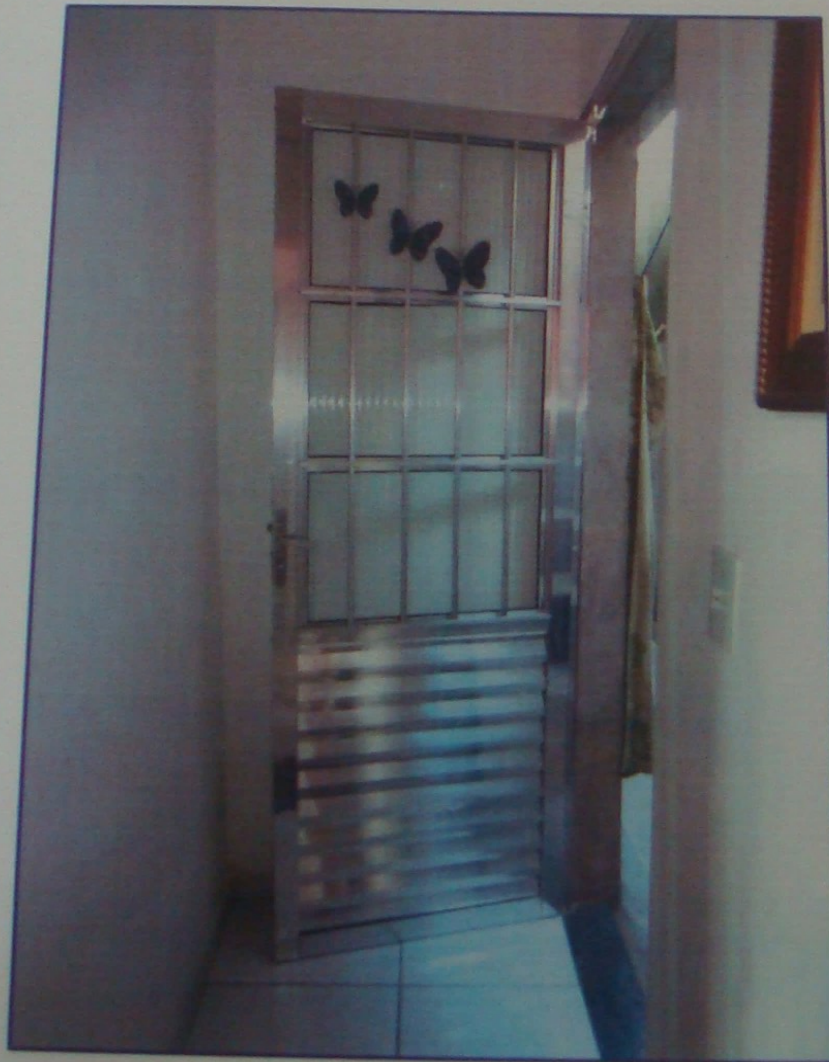
FOTO 20

HALL DE ENTRADA: Piso cerâmico, paredes revestidas com massa corrida e pintura látex e fechamento em porta de alumínio com vidros.

HALL DE ENTRADA.

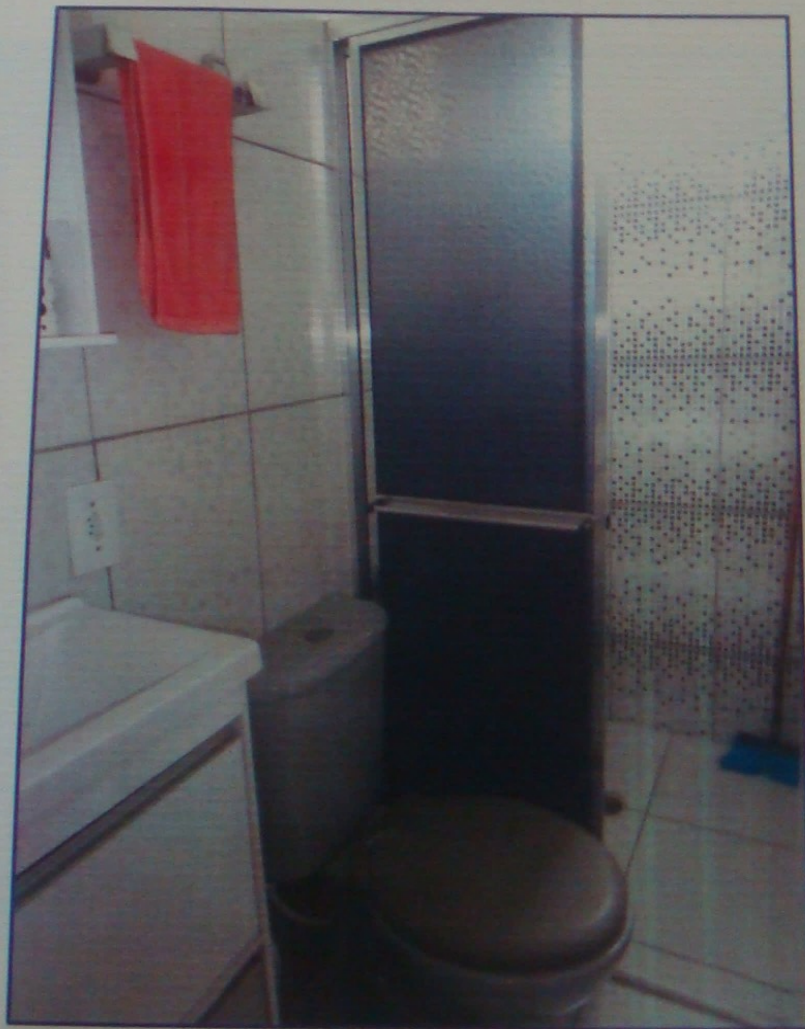
FOTO 21

BANHEIRO: Piso cerâmico, paredes revestidas com azulejos até o teto, esquadria de alumínio com fechamento em vidros e porta sanfonada de PVC.

BANHEIRO.

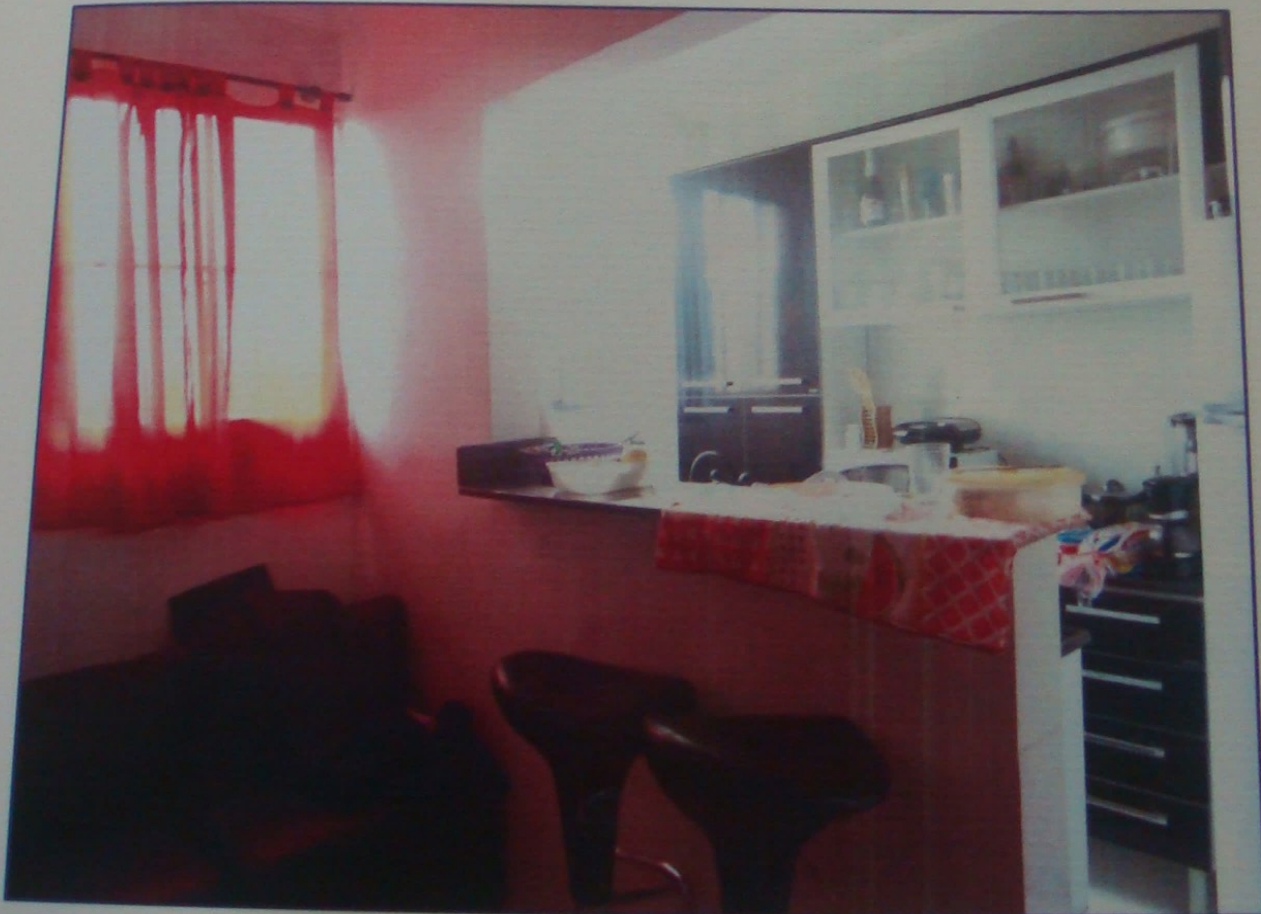
FOTO 22

SALA E COZINHA CONJUGADAS: Piso cerâmico, paredes revestidas com massa corrida, pintura látex e azulejos nas áreas molhadas e esquadria de alumínio com fechamento em vidros.

SALA E COZINHA CONJUGADAS.

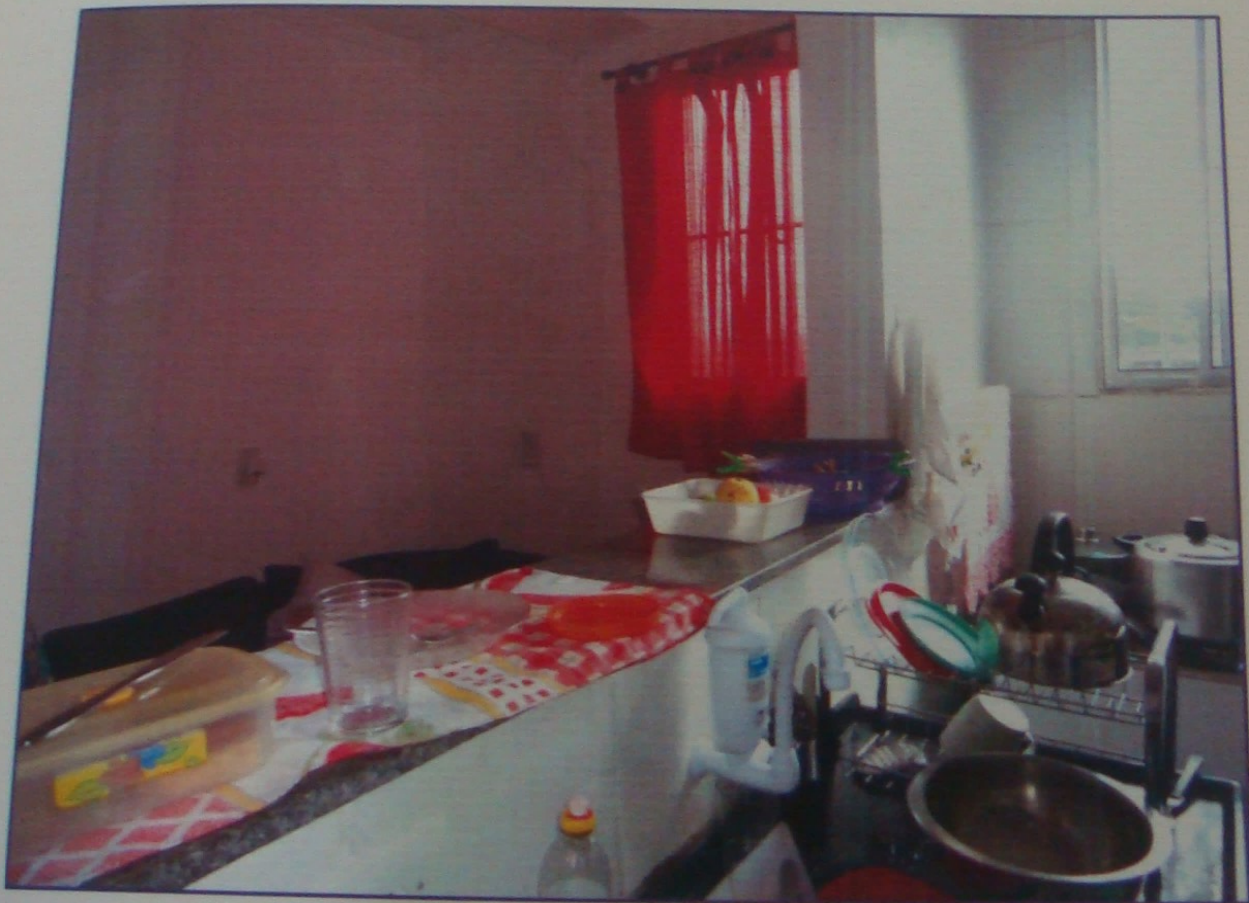
FOTO 23

SALA E COZINHA CONJUGADAS.

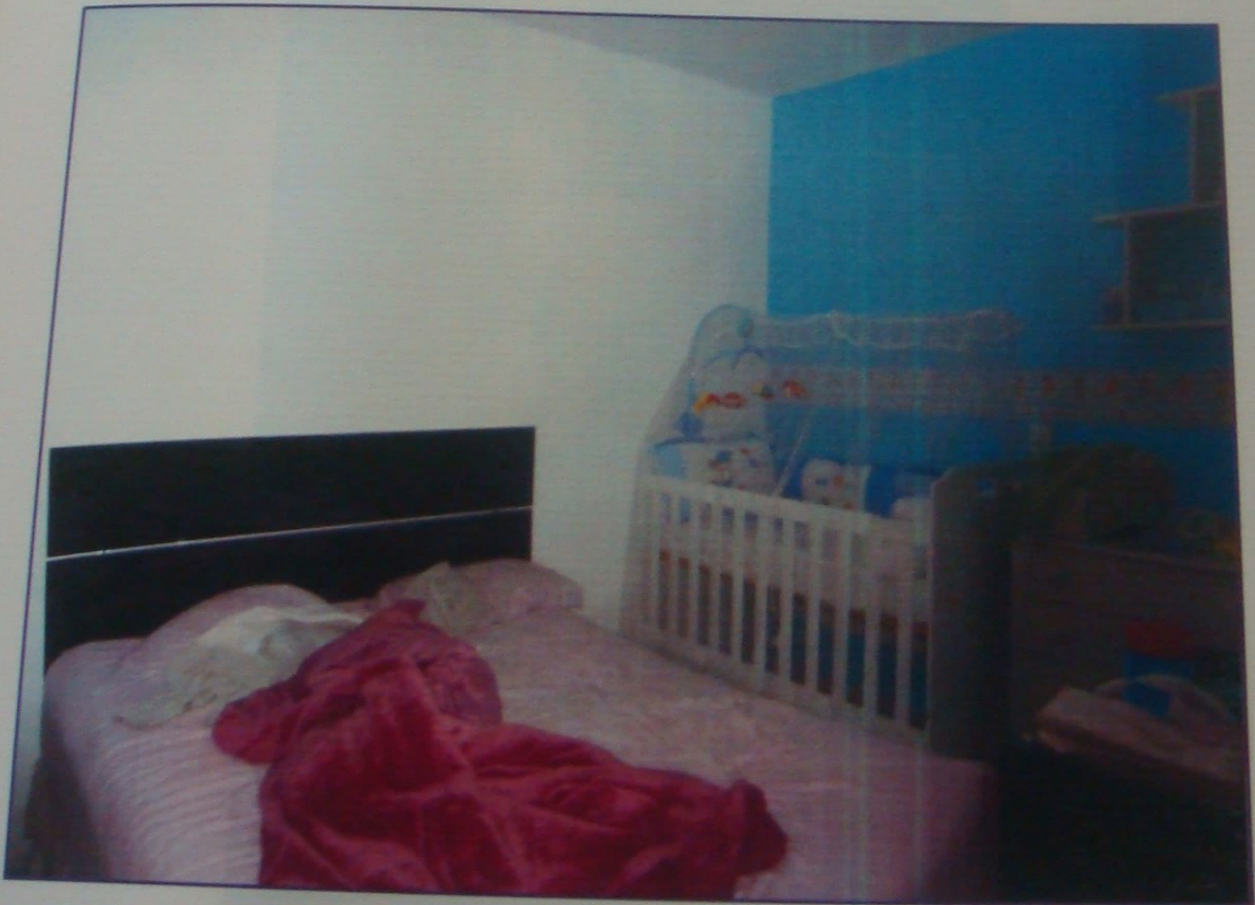
FOTO 24

DORMITÓRIO: Piso cerâmico, paredes revestidas com massa corrida e pintura látex e esquadria de alumínio com fechamento em vidros e porta de madeira.

DORMITÓRIO.
