Avaliações e Perícias de Engenharia

AUTOS Nº: 0009770-19.2011.8.26.0006 (1022/2011)

WALMIR PEREIRA MODOTTI, Engenheiro, Perito Judicial, nomeado nos AUTOS DA AÇÃO DE DESPEJO POR FALTA DE PAGAMENTO, requerida por AGENOR GIOLLO, em face de EVERALDA ALVES LEITE JÚNIOR E OUTRO, dando por terminados seus estudos, diligências e vistorias, vem apresentar suas conclusões expressas no seguinte LAUDO em anexo, pelo qual chegou ao valor de mercado, expresso em resumo a seguir, para o imóvel situado na Rua Maniaçu, nº 10, Vila Matilde, nesta Capital.

RESUMO

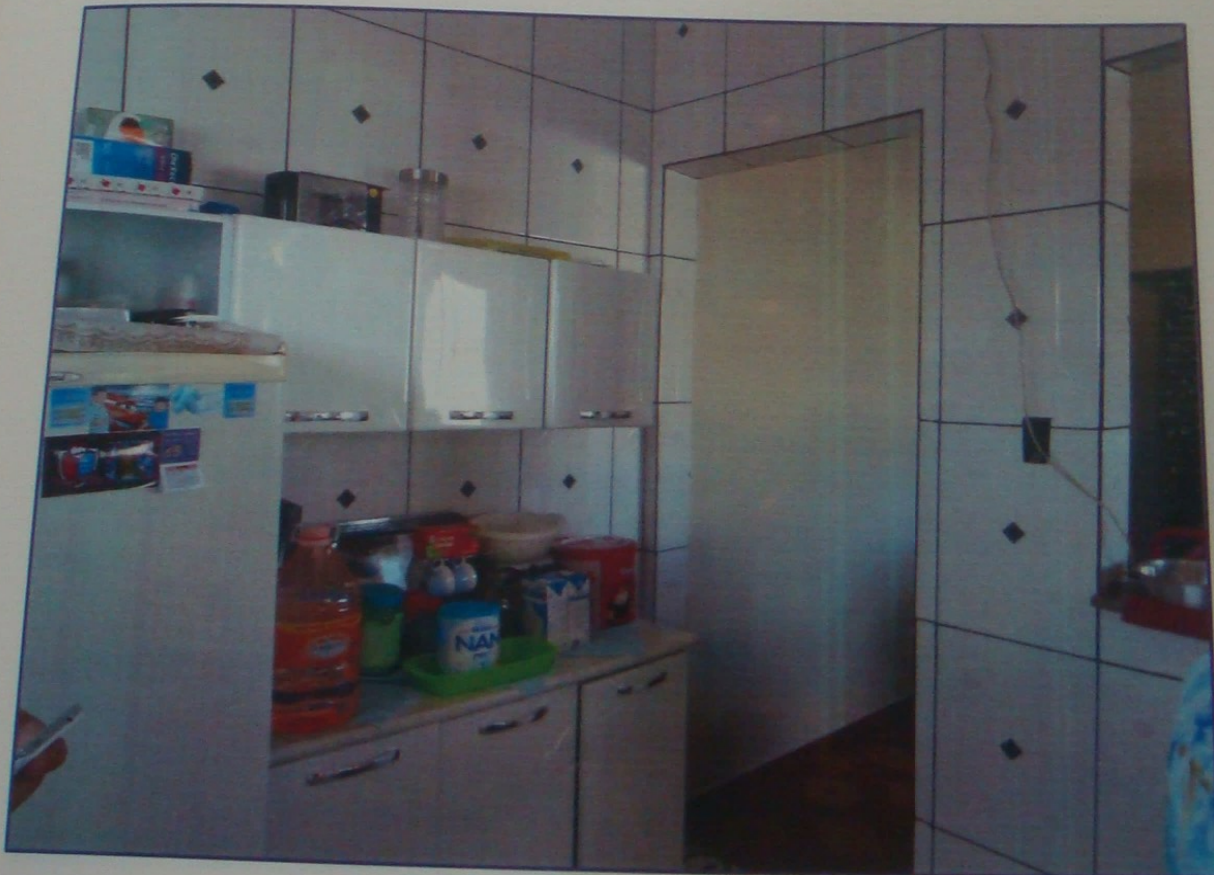
FOTO 28

COZINHA: Piso cerâmico, paredes revestidas com azulejos até o teto, esquadria de alumínio com fechamento em vidros e porta de alumínio e vidros.

COZINHA.

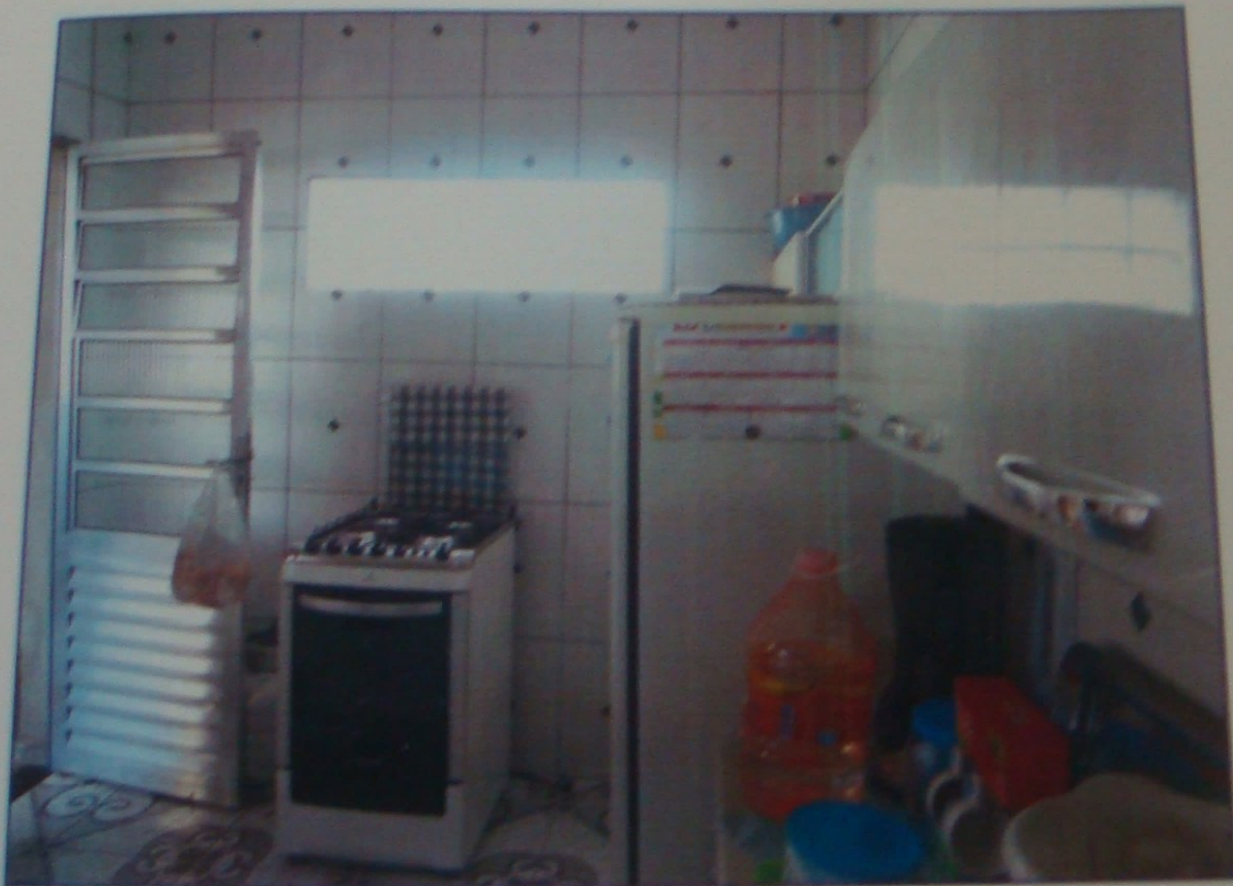
FOTO 29

COZINHA.

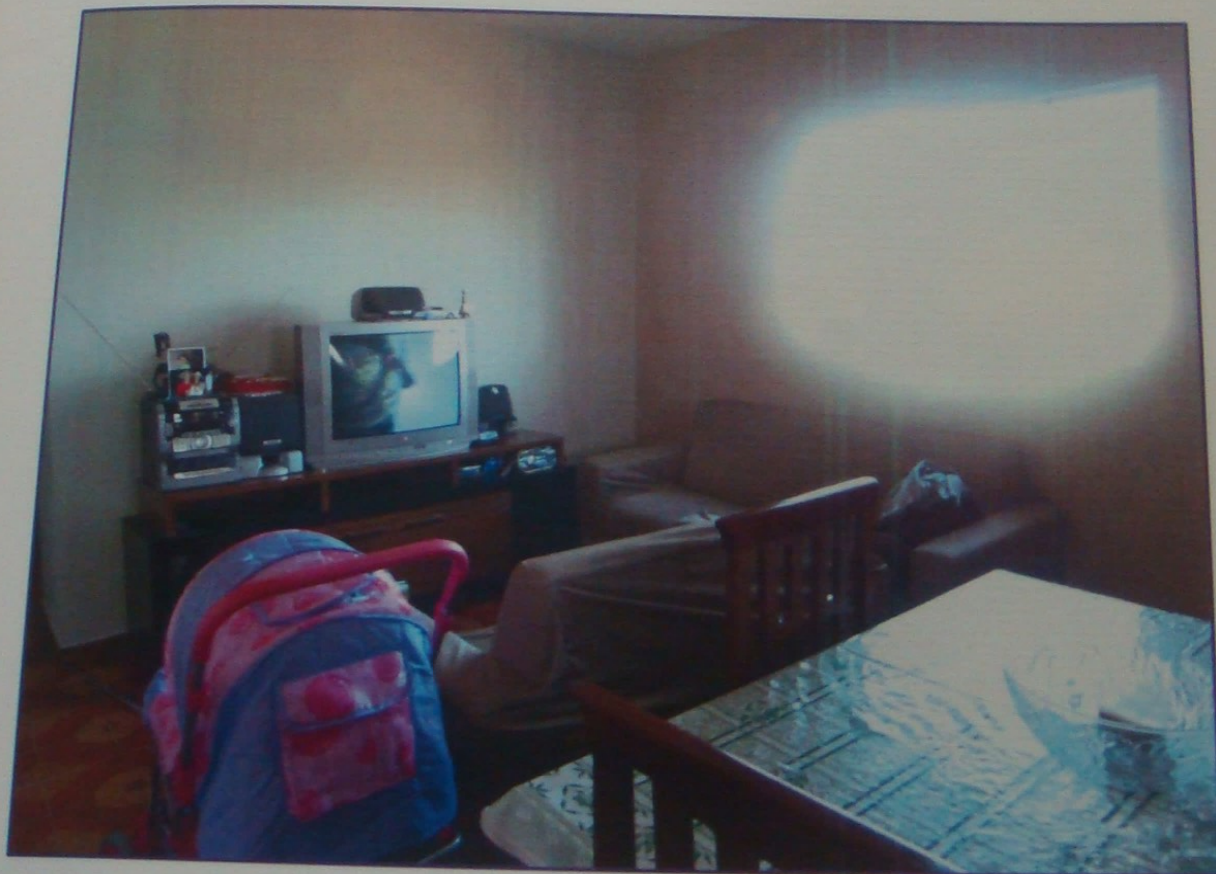
FOTO 30

SALA: Piso cerâmico, paredes revestidas com massa texturizada e pintura látex e esquadria de alumínio com fechamento em vidros.

SALA.

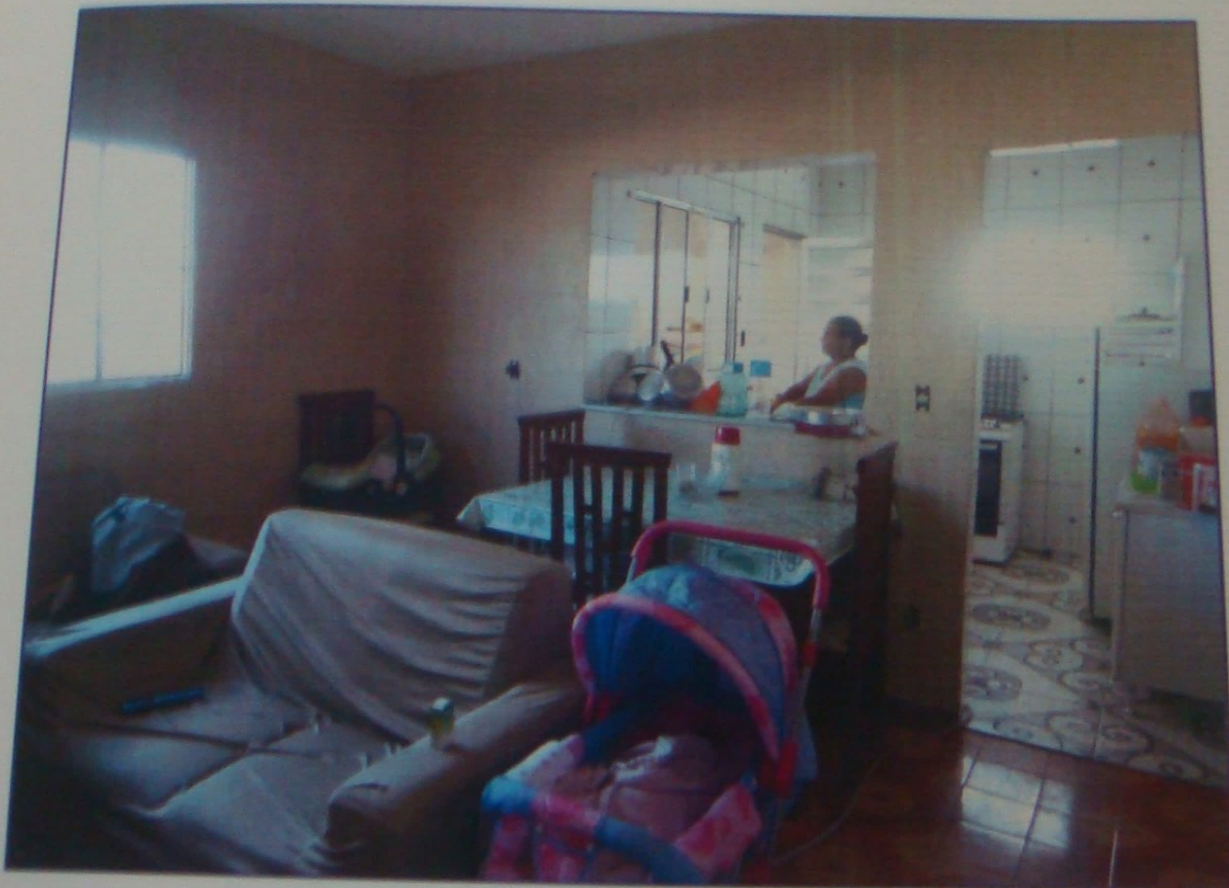
FOTO 31

SALA.

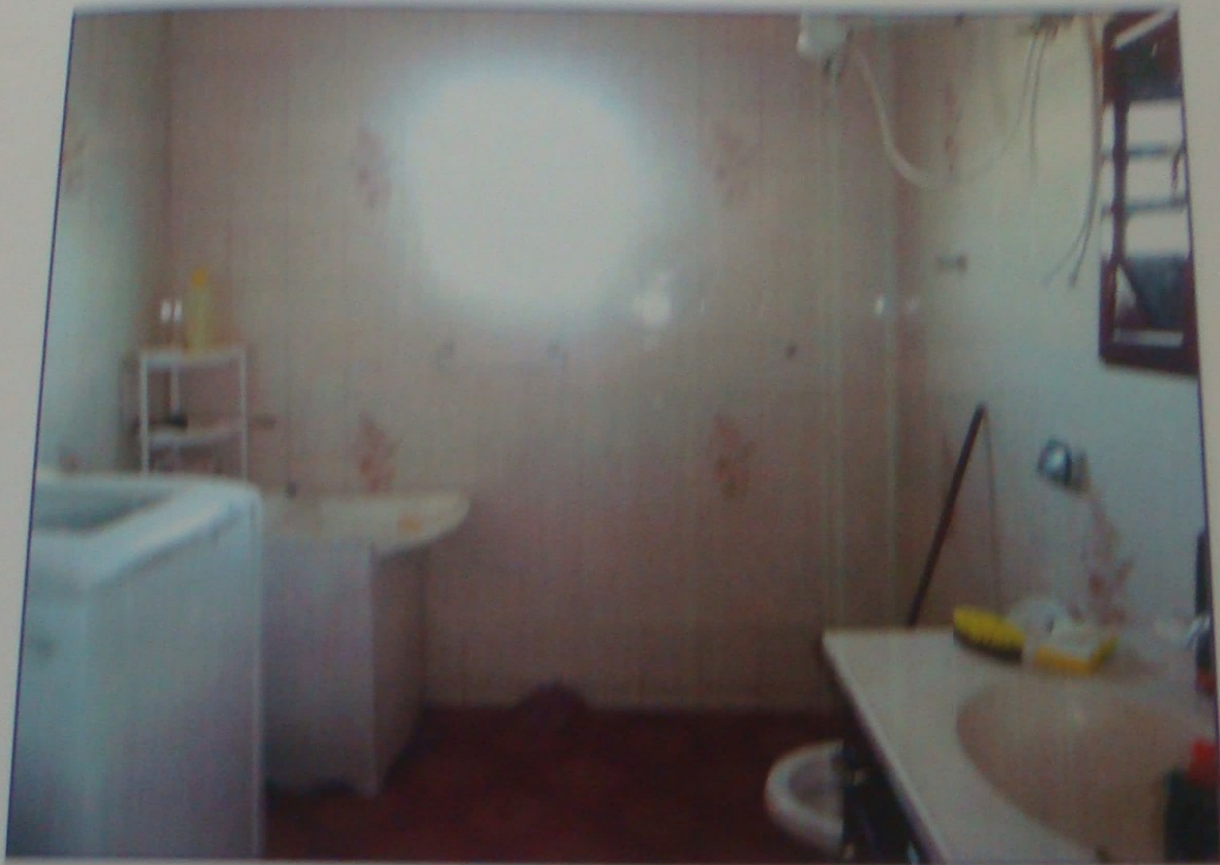
FOTO 33

BANHEIRO: Piso cerâmico, paredes revestidas com azulejos até o teto, esquadria de alumínio com fechamento em vidros e porta sanfonada de PVC.

BANHEIRO.

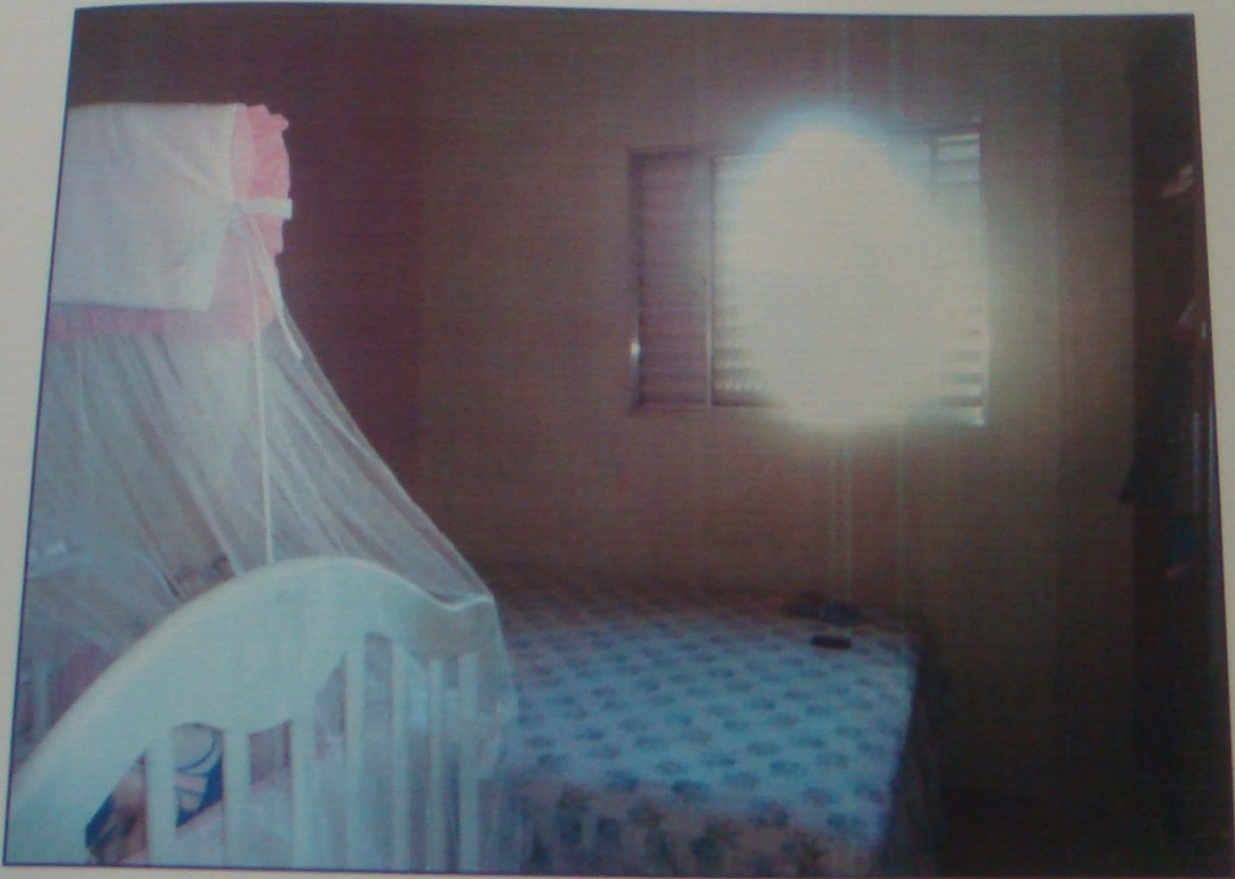
FOTO 34

DORMITÓRIO 1: Piso cerâmico, paredes revestidas com massa corrida e pintura látex, esquadria de alumínio com fechamento em vidros e porta de madeira.

DORMITÓRIO 1.

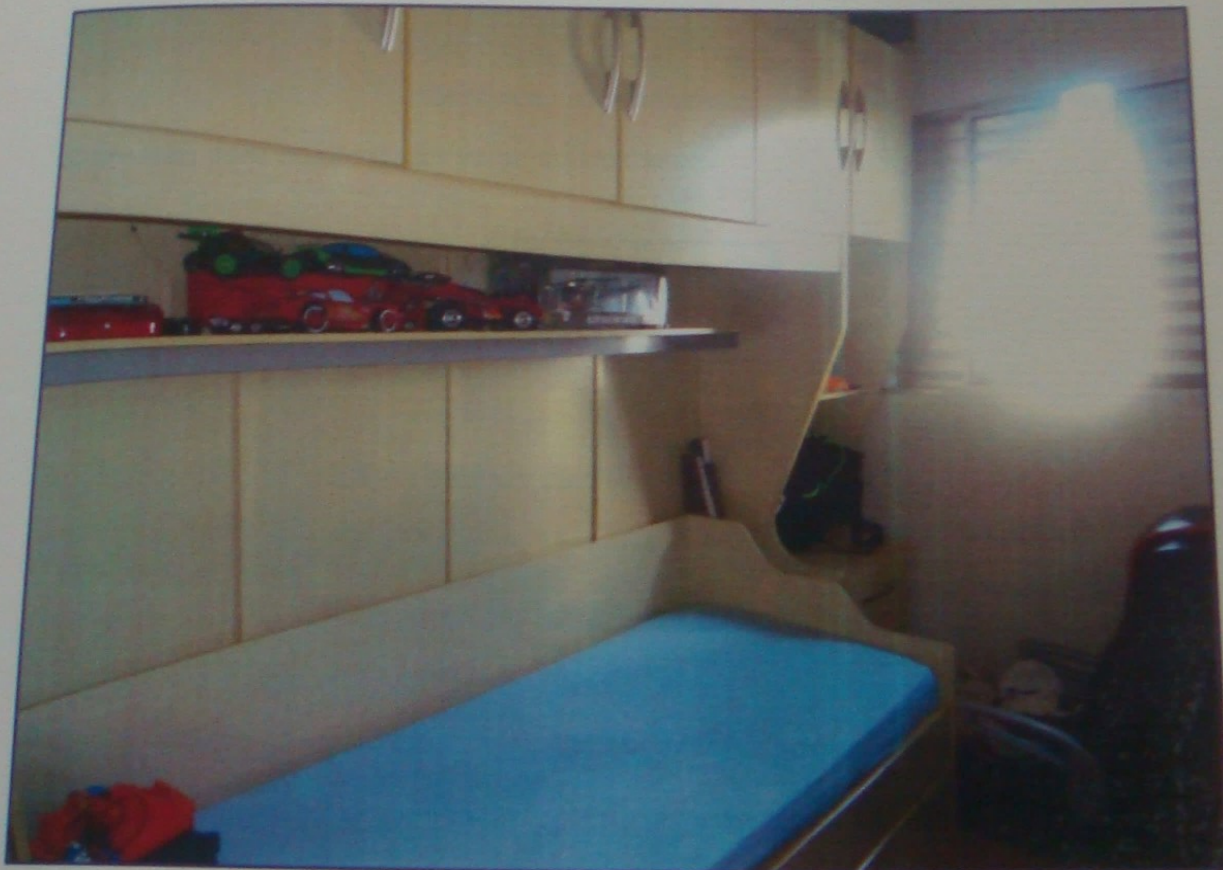
FOTO 35

DORMITÓRIO 2: Piso cerâmico, paredes revestidas com massa corrida e pintura látex, esquadria de alumínio com fechamento em vidros e porta de madeira.

DORMITÓRIO 2.
