processo n° 0038689-37.2005.8.26.0100

LAUDO TÉCNICO DE AVALIAÇÃO

O presente trabalho visa estabelecer o valor mais provável, atual e à vista do imóvel sítio à Rua Marques Valença, nº 218, Edifício San Remo, apto. nº 101 e vaga nº 18, Alto da Mooca, São Paulo - SP.

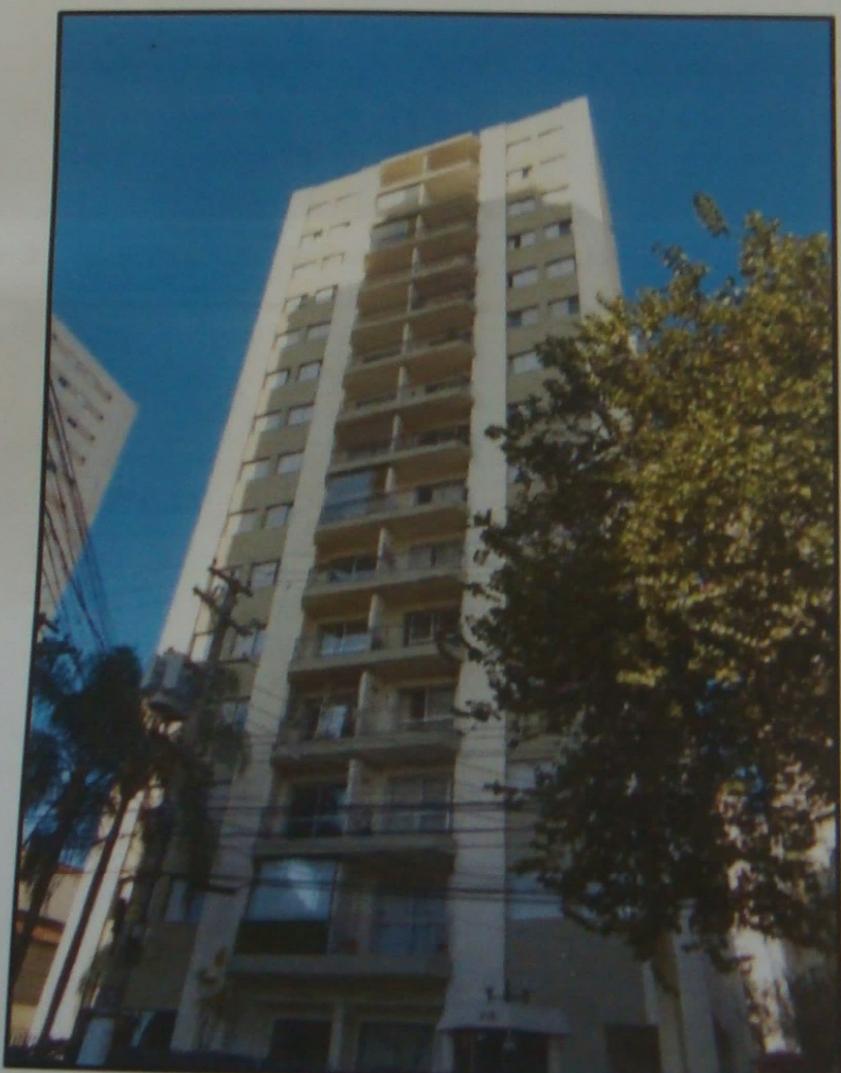
Foto 1: Fachada do Edificio San Remo

O Edifício San Remo é formado por 14 andares tipo, térreo e 2 andares de garagem. O andar tipo é formado por 4 apartamentos.

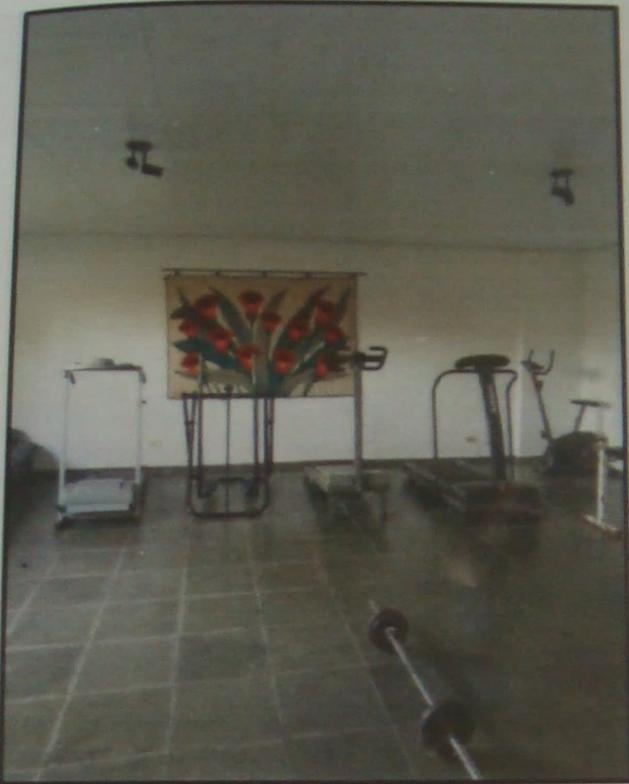
Foto 5: Academia

A área de lazer do condomínio é formada por sala de ginástica, salão de festa, playground, churrasqueira com forno de pizza.

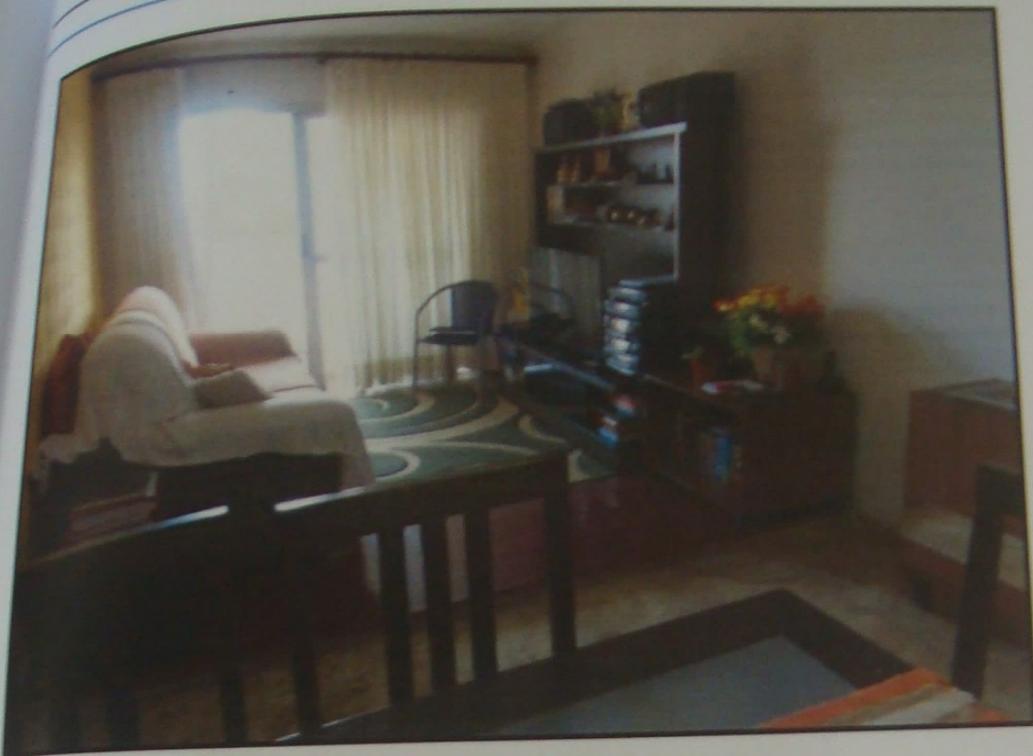
Foto 8: Sala de estar

O imóvel avaliado possui idade aproximada de 30 anos e foi classificado em vistoria como sendo Padrão Médio com elevador. Seu estado de conservação é "necessitando de reparos simples".
