1. OBJETIVO

Avaliação da cota parte (50%) pertencente a MARIA EDUARDA LAGE do imóvel descrito na Matrícula N° 7.933 do 16° CRI: Apartamento 126 do EDIFÍCIO NABUCO, à Rua Dr. Nicolau de Souza Queiroz, 759, 37° Subdistrito – Aclimação – São Paulo – SP (fls. 188).

2. VISTORIA

Efetuada em 18 de setembro de 2018.

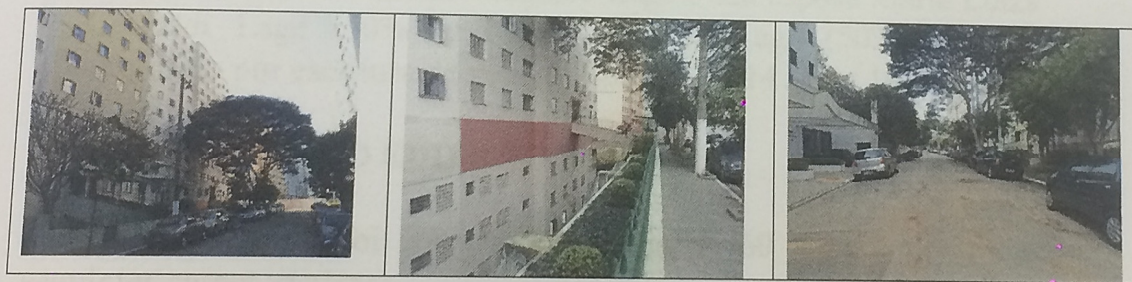
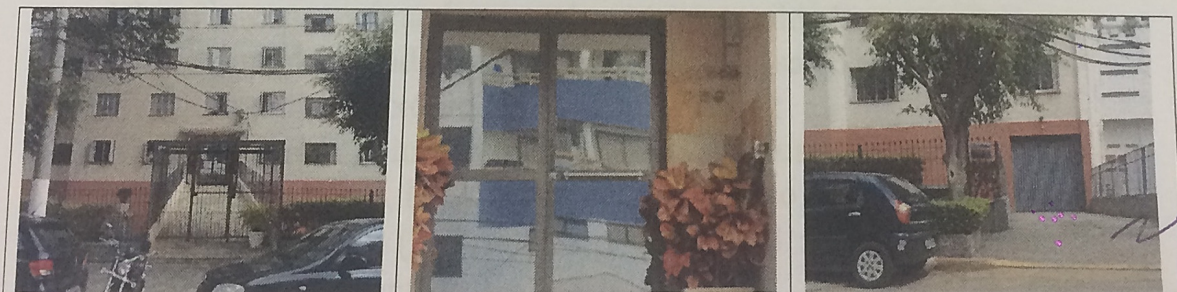
Abaixo, fotos da Rua Doutor Nicolau de Souza Queiros, na altura do N° 759 e da Entrada Social e da garagem do Edifício Nabuco.

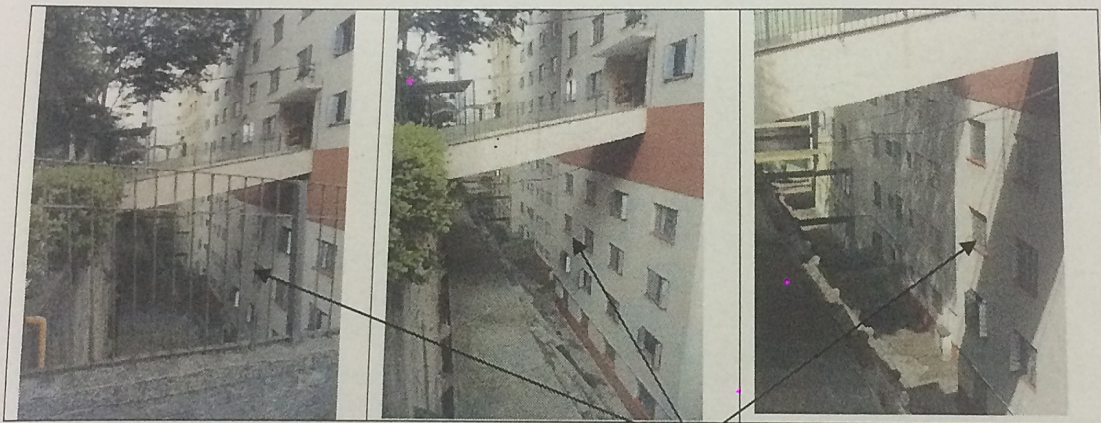
Local da unidade

O Prédio tem 60 anos de idade, apresenta um estado de conservação Regular.

Nas fotos abaixo, temos algumas fotos das áreas comuns do Edifício Nabuco indicando a localização da unidade 126.

NOTA: Conforme informação do zelador, está prevista a reforma de toda a fiação elétrica da área comum do prédio.

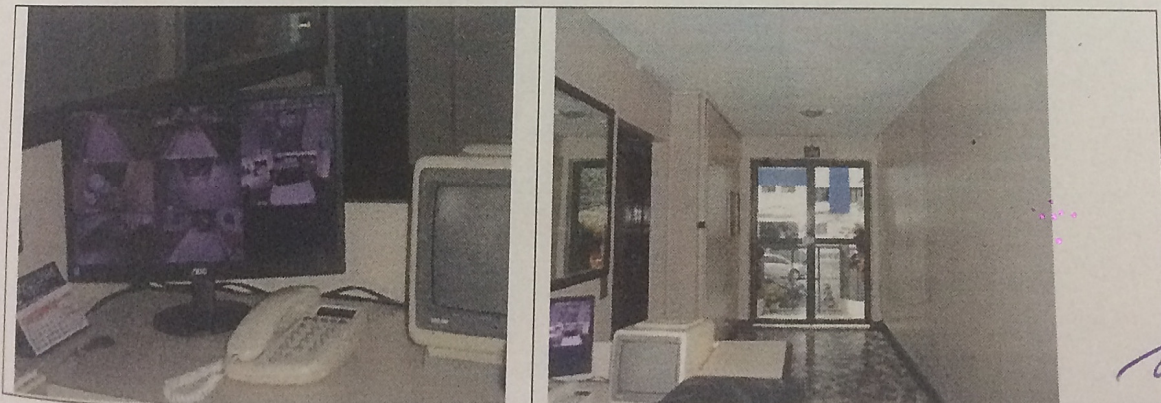
Abaixo, vistas da portaria e sistema de monitoramento.

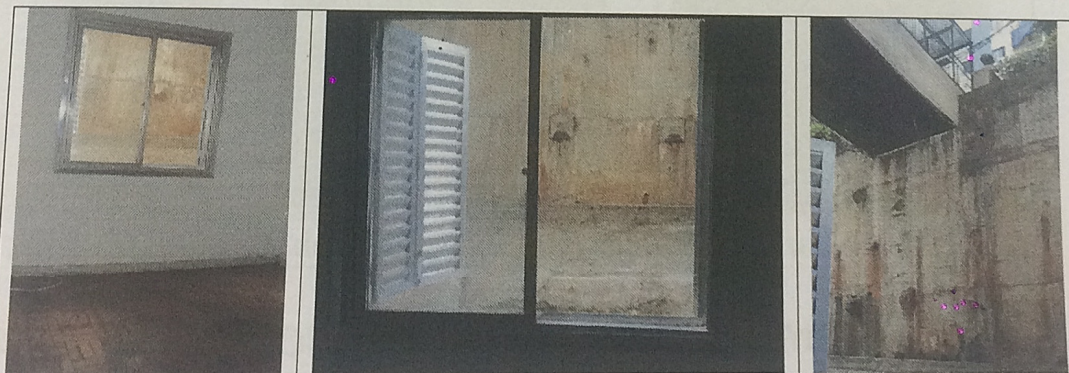
Vista da porta de acesso da unidade 126.

Característica do quarto e detalhes da vista da janela.

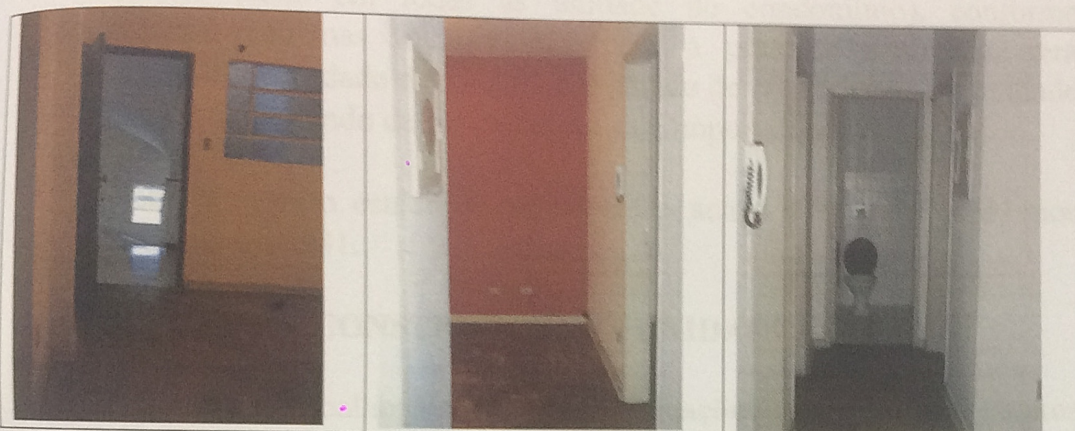
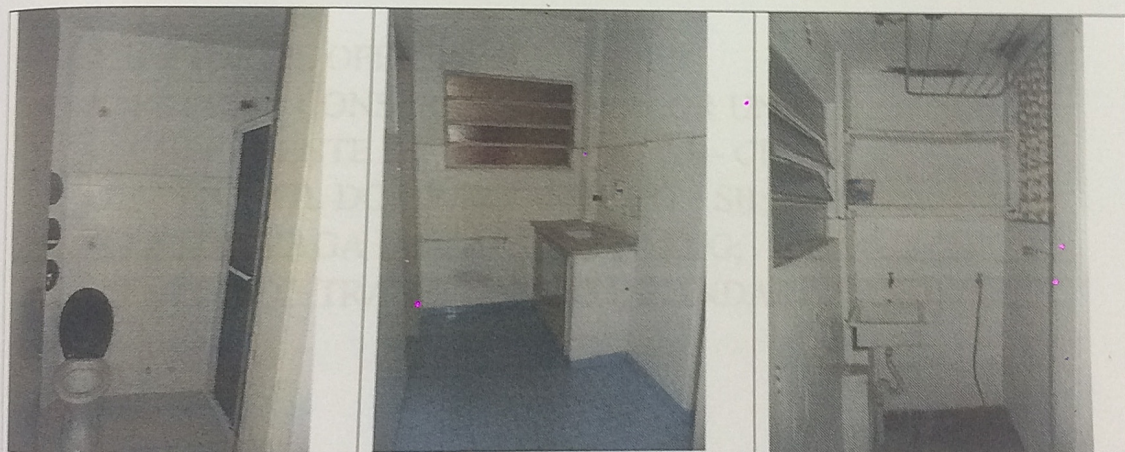
Características e estado de conservação dos cômodos da unidade 126.

Considerando a única reforma efetuada na unidade foi a troca do piso da cozinha (ocorrido a mais de 30 anos) e a troca das janelas dos

quartos (feita em todas as unidade do condomínio), conforme documentado nas fotos acima, para a presente avaliação, será considerada a idade de 51 anos e o estado de conservação da unidade como necessitando de reparos simples a importantes ("f").
