**EXCELENTÍSSIMO SENHOR DOUTOR JUIZ DE DIREITO DA 4^a VARA CÍVEL DO
FORO REGIONAL DE SANTO AMARO DA COMARCA DA CAPITAL – SP**

Processo nº 0041018-05.2017.8.26.0002

LAUDO DE AVALIAÇÃO

Apartamento nº **64**, localizado no 6º andar do Edifício Indiana Garden, situado na **Rua Indiana, 217 – Brooklin Paulista, São Paulo - SP, CEP 04562-000** cadastrado sob o número do contribuinte 085.118.0448-1 e descrito na matrícula nº 156.869 do 15º Cartório de Registro de Imóveis de São Paulo - SP.

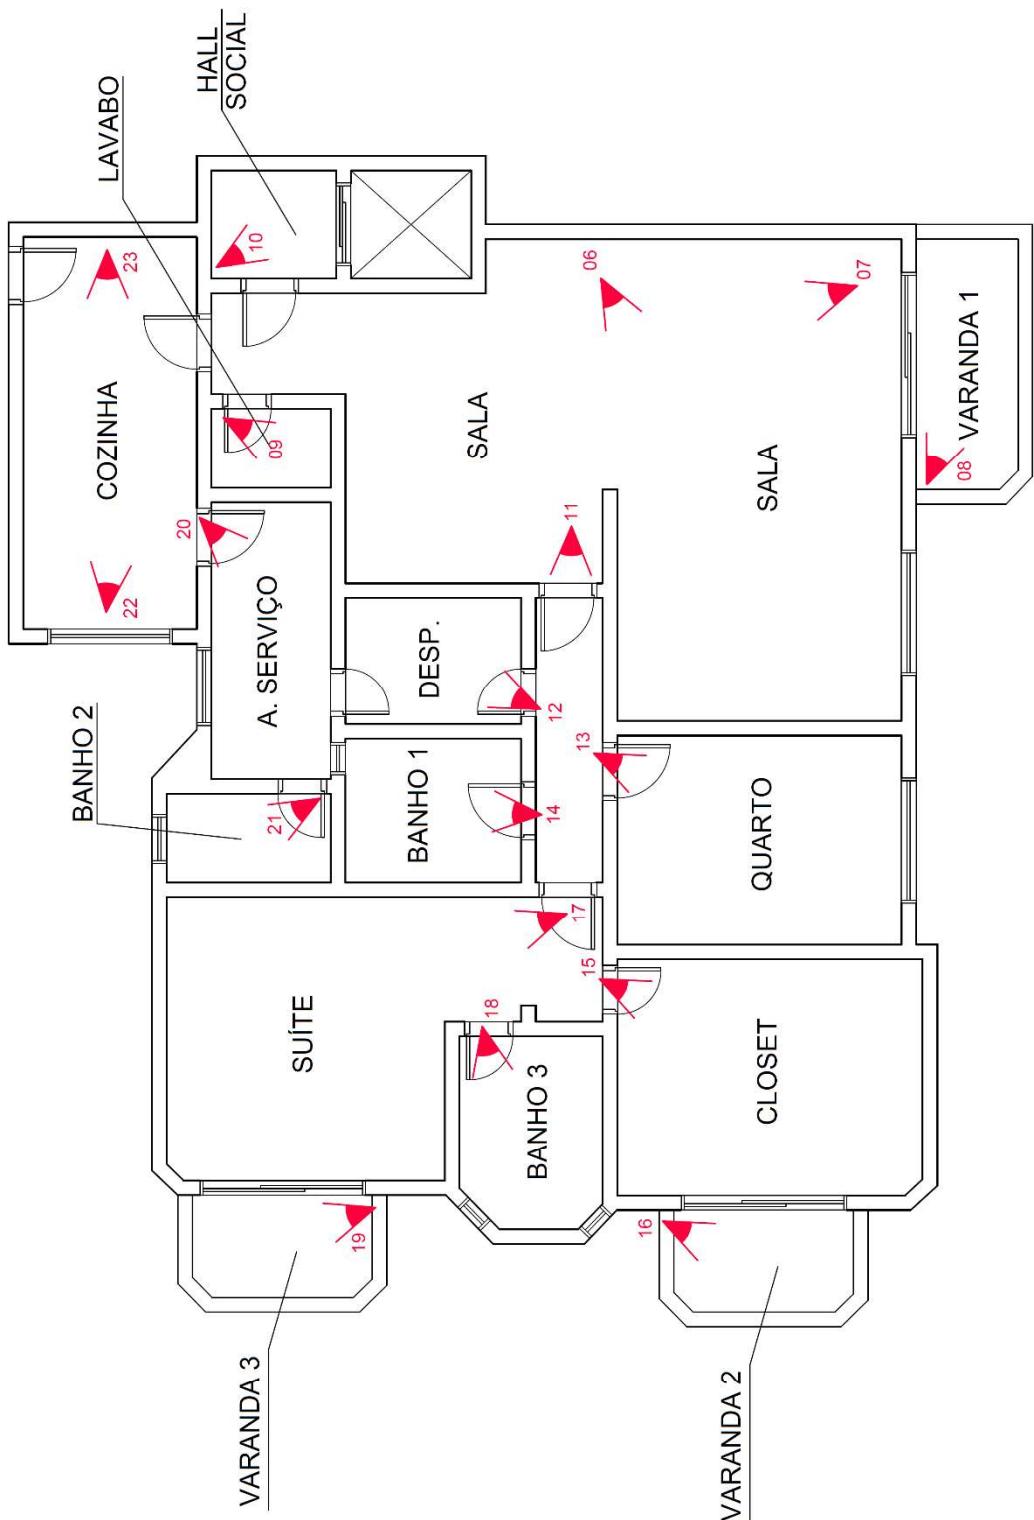
Figura 3 – Croqui esquemático (sem escala) – Fonte: Autor

A seguir, apresenta-se um croqui esquemático (sem escala) da unidade avalianda.

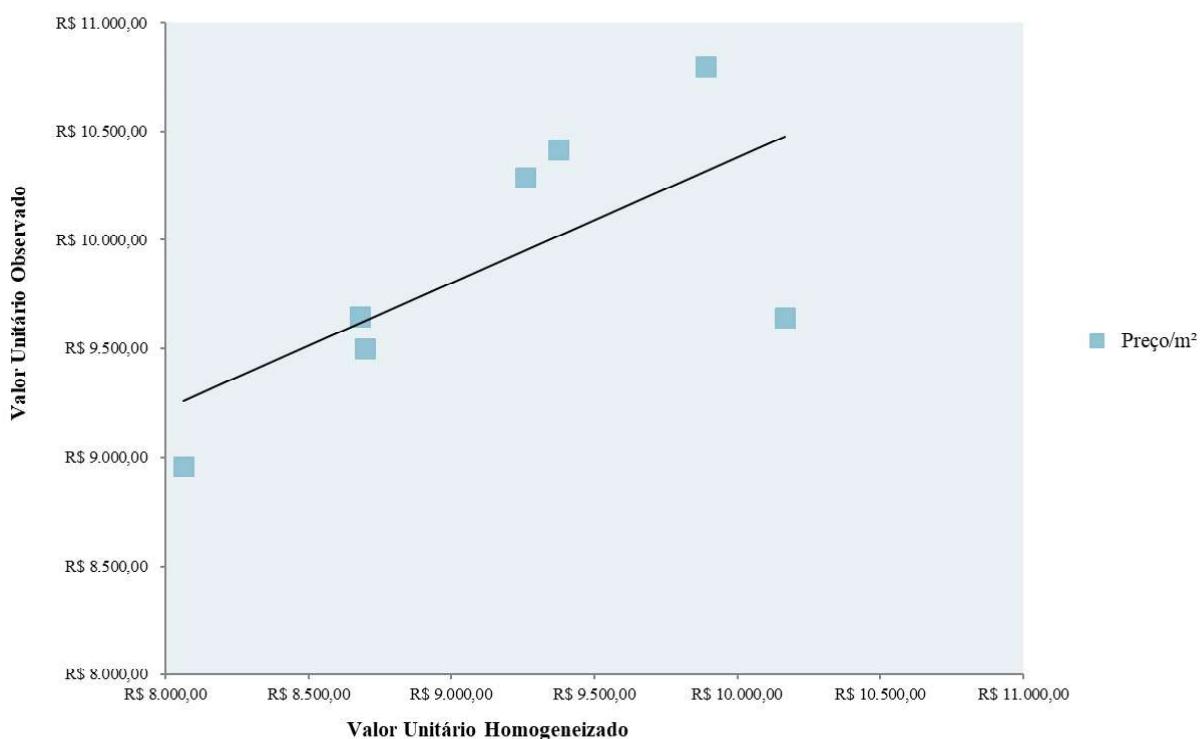
Figura 4 – Gráfico de homogeneização dos valores unitários

Para se obter o resultado mais preciso na avaliação, utiliza-se o valor unitário que apresenta menor amplitude e coeficiente de variação (destacado na tabela 8), sendo assim, tem-se:
