LAUDO TÉCNICO DE AVALIAÇÃO

Juízo de Direito da 3ª Vara Civil
Comarca de Jundiaí – Estado de São Paulo

Processo nº. 0013240-47.1996.8.26.0309
Ação: *INDENIZAÇÃO POR RESPONSABILIDADE CIVIL*
Requerentes: ANTONIO EZEQUIEL DA SILVA;
ELIANA DOS SANTOS MENDES SILVA e
WILLIAM KLEBER SILVA
Requeridos: CESCAR DISTRIBUIDORA DE BEBIDAS LTDA

EDWARD MALUF JUNIOR
Engenheiro Civil - CREA-SP nº. 060.149.459-2
Membro Titular do IBAPE-SP

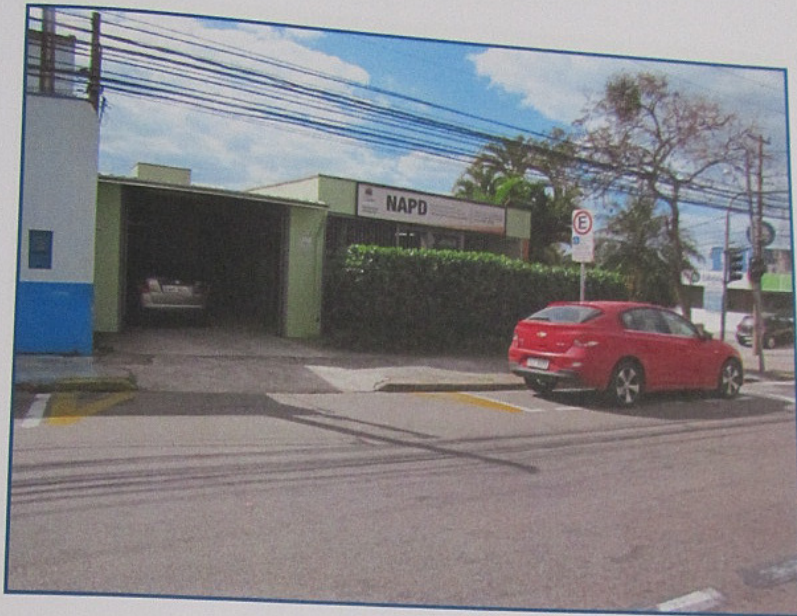
A fachada do imóvel penhorado é ilustrada na fotografia seguinte, com edificação que recebeu o nº 458 da Rua Barão de Teffé.

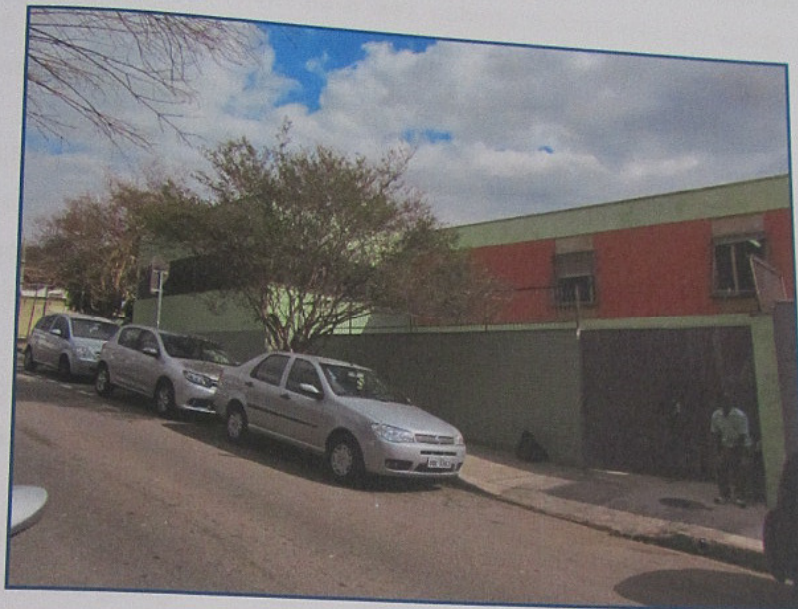
Em destaque abaixo, a fachada do imóvel avaliando voltada para a Avenida Amadeu Ribeiro Junior.

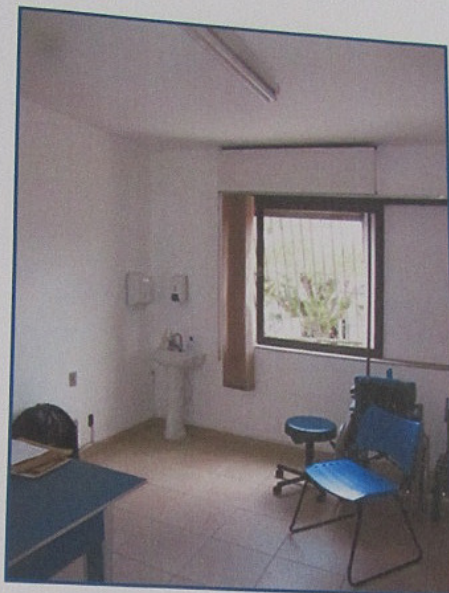
Na sala 02 as paredes são revestidas em argamassa e pintura a látex, o piso é revestido por placas cerâmicas, a forração é em laje, as esquadrias são metálicas e a pia é cerâmica, conforme ilustrado abaixo.

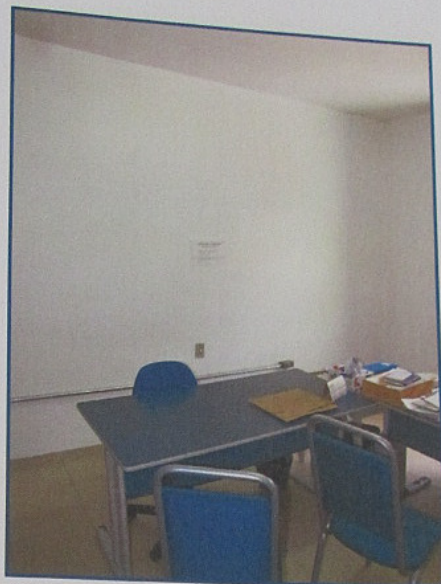
A sala 03 apresenta paredes com revestimento em argamassa e pintura a látex, piso revestido por placas cerâmicas, forração em laje e esquadrias metálicas, conforme ilustrado abaixo.

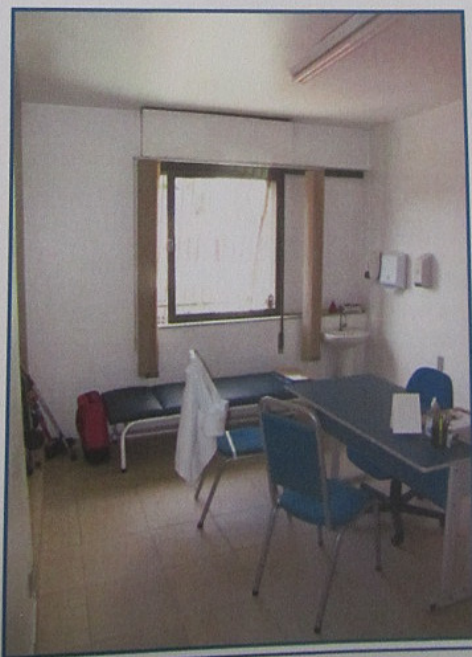
Na sala 04 as paredes contam com revestimento em argamassa e pintura a látex, o piso é revestido por placas cerâmicas, a forração é em laje e as esquadrias são metálicas, além da pia cerâmica, sendo demonstrada a seguir.

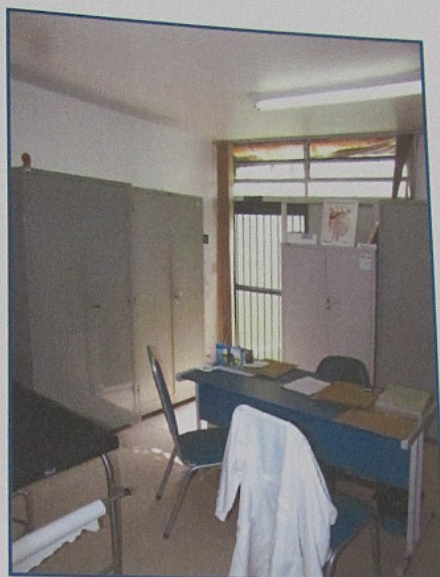
A sala 05 apresenta paredes com revestimento em argamassa e pintura a látex, piso revestido por placas cerâmicas, forração em laje e esquadrias metálicas, conforme ilustrado abaixo.

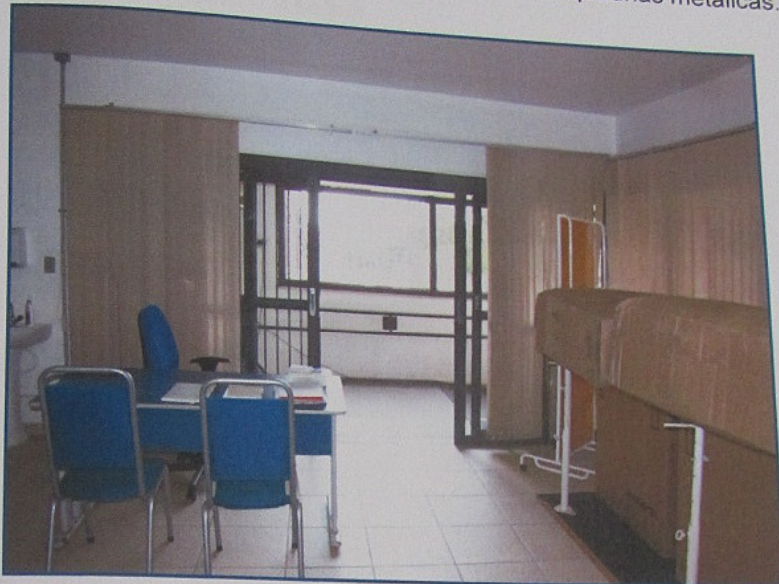
Na sala 06 apresenta paredes com revestimento em argamassa e pintura a látex, piso revestido por placas cerâmicas, forração em laje e esquadrias metálicas.

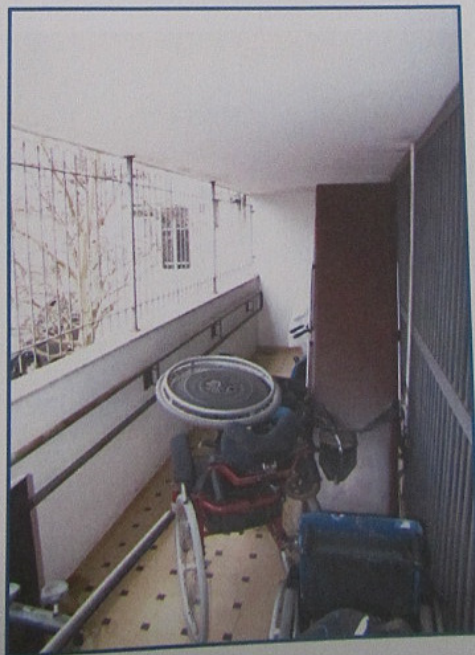
Através da sala 06 é possível acessar uma varanda, que apresenta paredes com revestimento em argamassa e pintura a látex, piso revestido por placas cerâmicas, forração em laje e esquadrias metálicas.

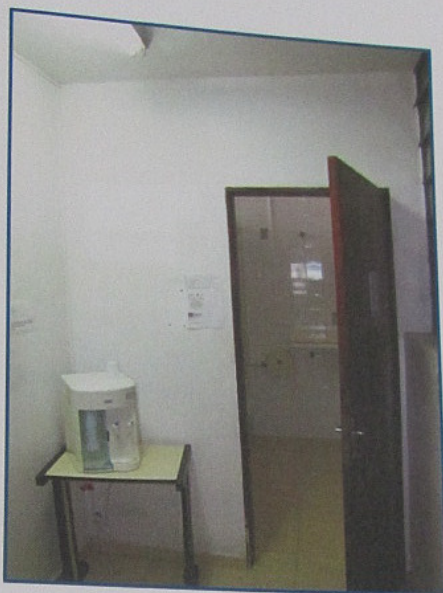
Para acesso ao banheiro 03 há um hall com paredes revestidas em argamassa e pintura a látex, piso revestido por placas cerâmicas, forração em laje e esquadrias metálicas, sendo demonstrado a seguir.

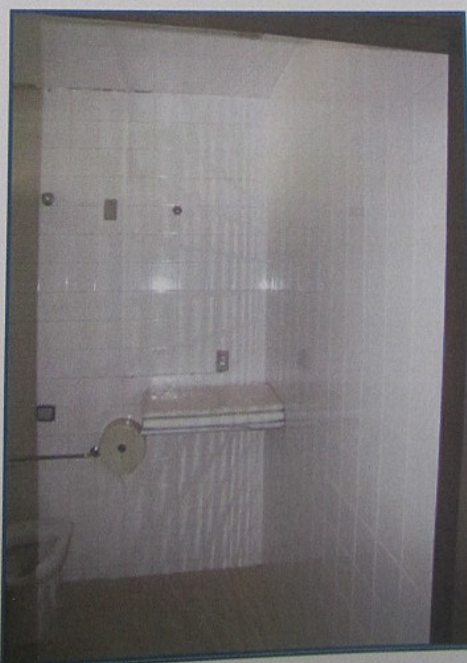
O banheiro 03 apresenta paredes com revestimento em placas cerâmicas até o teto, piso revestido por placas cerâmicas, forração em laje e esquadrias metálicas.

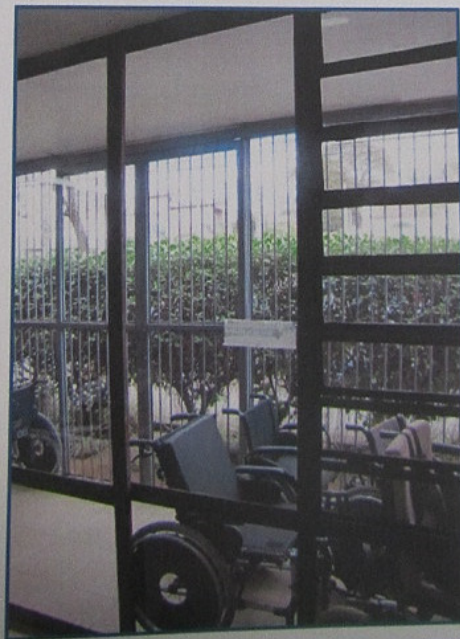
Através da sala 07 é possível acessar outra varanda, com paredes revestidas em argamassa e pintura a látex, piso revestido por placas cerâmicas, forração em laje e esquadrias metálicas.

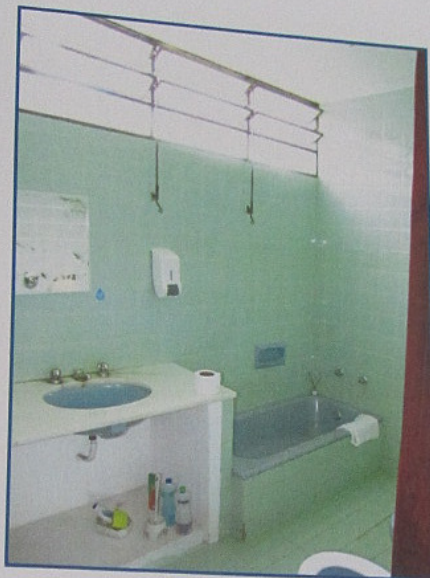
No banheiro 04 as paredes apresentam revestimento em placas cerâmicas até o teto, o piso é revestido por placas cerâmicas, a forração é em laje e as esquadrias são metálicas, como mostra a imagem abaixo.

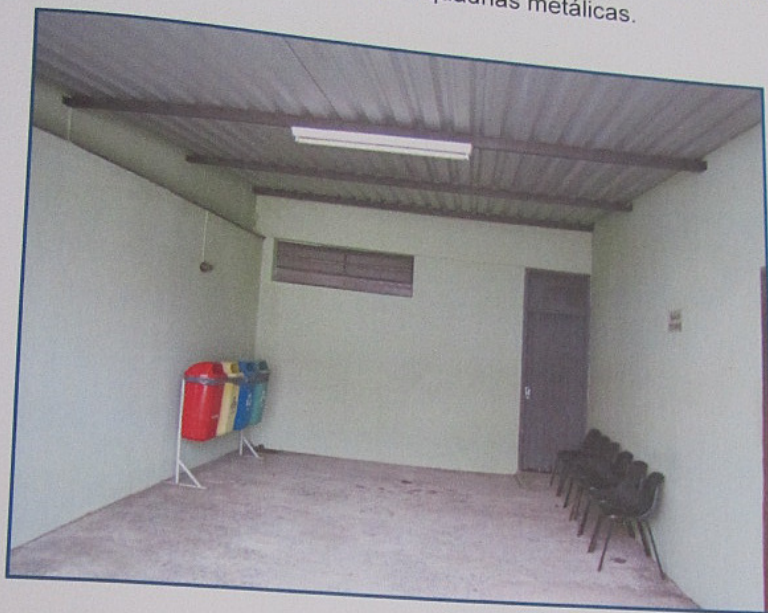
A garagem apresenta paredes com revestimento em argamassa e pintura a látex, piso cimentado sem revestimento, cobertura em telhas metálicas apoiadas sobre estrutura de ferro, inexistindo forração, e esquadrias metálicas.

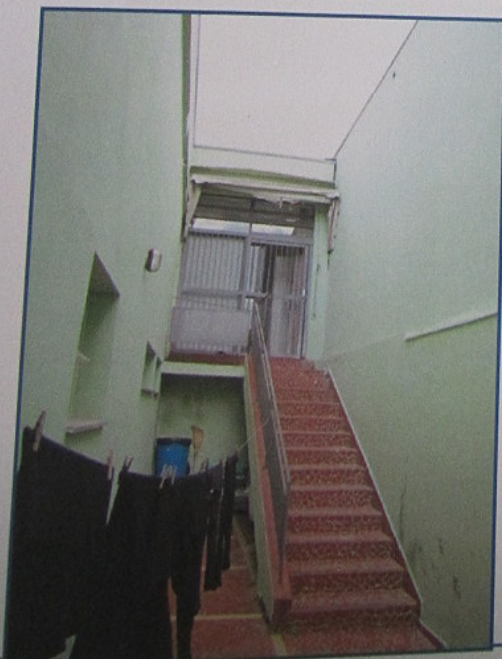
Há uma área de luz, com acesso ao quintal do pavimento inferior, que pode ser visualizada nas fotografias abaixo, tendo as paredes revestidas em argamassa e pintura a látex e piso em cacos cerâmicos.

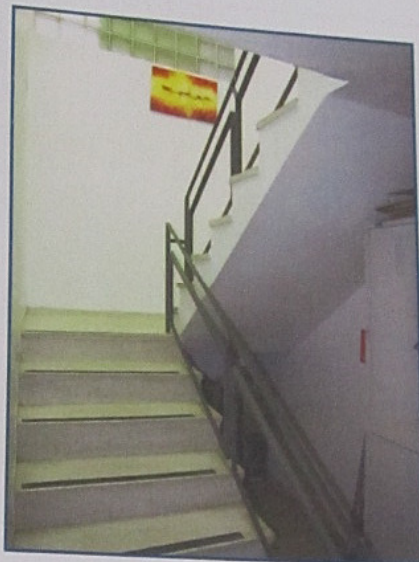
O acesso interno ao Pavimento Inferior é feito através de uma escada com paredes revestidas em argamassa e pintura a látex, piso revestido em granilite e corrimão de ferro, ilustrada abaixo.

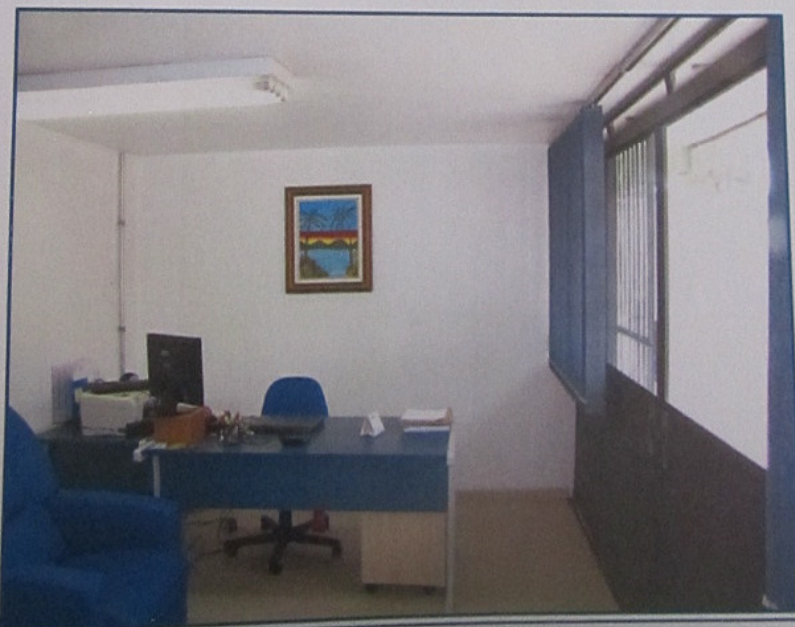
No Pavimento Inferior os ambientes são divididos em quatro salas, um banheiro, área de serviço e cozinha. A sala 09 (primeira sala do pavimento inferior) apresenta paredes revestidas em argamassa e pintura a látex, piso revestido por placas cerâmicas, forração em laje e esquadrias metálicas.

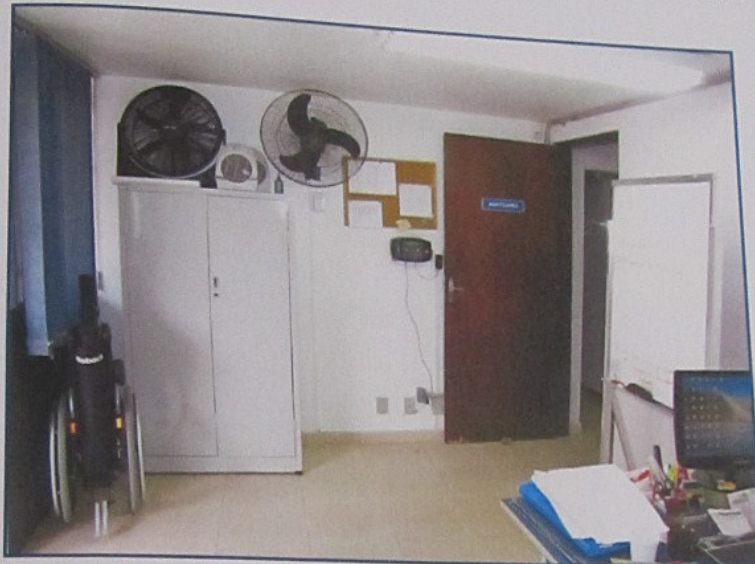
Na sala 10 as paredes são revestidas em argamassa e pintura a látex, o piso é revestido por placas cerâmicas, a forração é em laje e as esquadrias são metálicas.

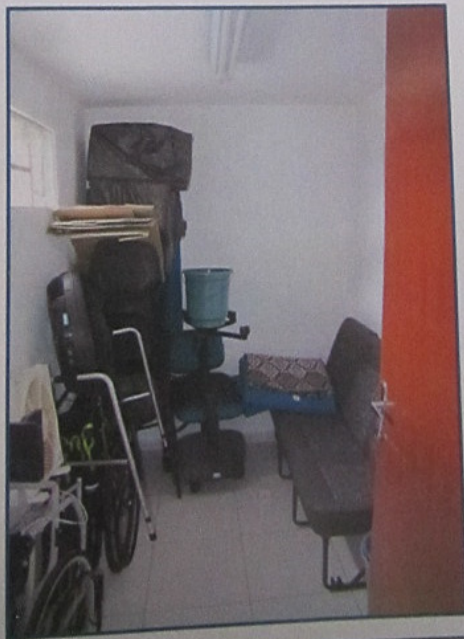
A sala 11 também apresenta paredes revestidas em argamassa e pintura a látex, piso revestido por placas cerâmicas, forração em laje e esquadrias metálicas, sendo ilustrada abaixo.

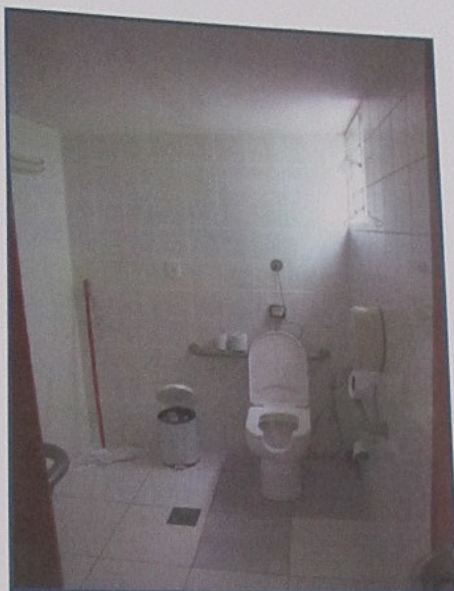
No banheiro 05 as paredes apresentam revestimento em placas cerâmicas até o teto, o piso é revestido por placas cerâmicas, a forração é em laje e as esquadrias são metálicas, como mostra a imagem abaixo.

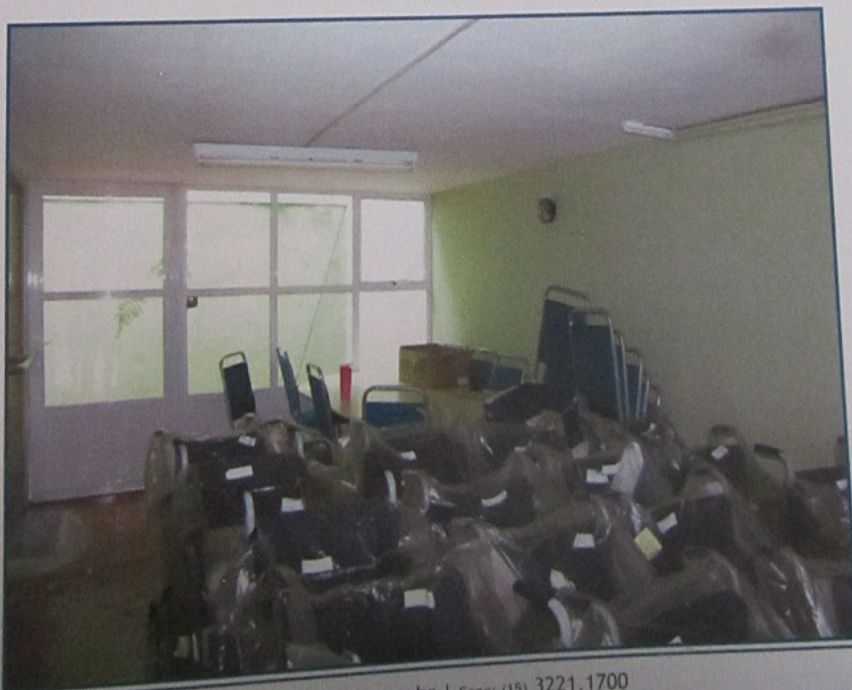
A sala 12 apresenta paredes revestidas com textura e pintura a látex, piso revestido por cacos cerâmicos, forração em laje e esquadrias metálicas, sendo ilustrada abaixo.

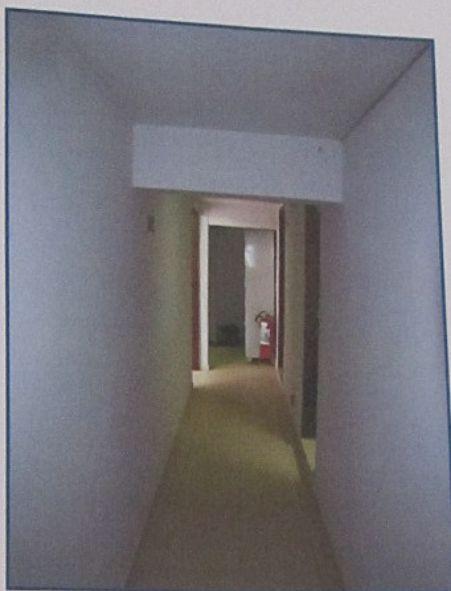
Os ambientes do pavimento térreo são interligados através de um corredor, com paredes revestidas em argamassa e pintura a látex, piso revestido por placas cerâmicas e forração em laje, sendo ilustrado abaixo.

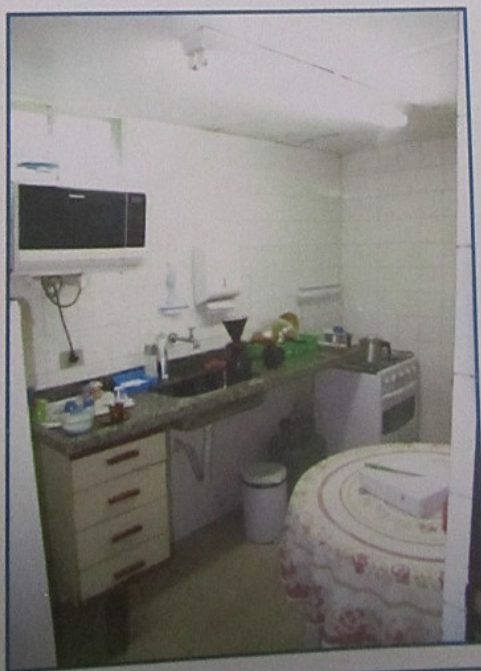
A cozinha apresenta paredes com revestimento em placas cerâmicas até o teto, piso revestido por placas cerâmicas, forração em laje e esquadrias metálicas.

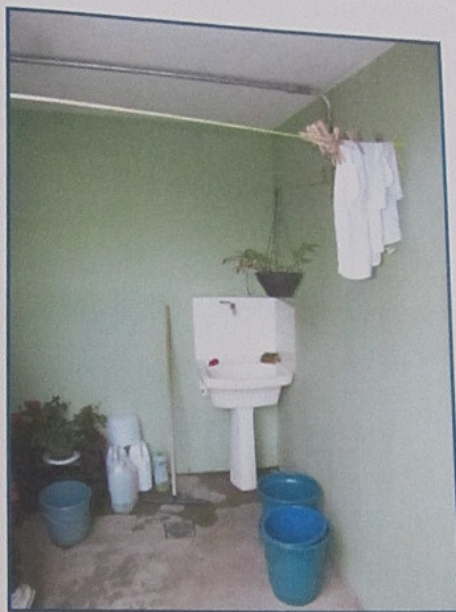
Na área de serviço as paredes são revestidas em argamassa e pintura a látex, havendo uma faixa com revestimento em placas cerâmicas acima do tanque, piso cimentado sem revestimento, forração em laje e tanque de louça, conforme estampado abaixo.

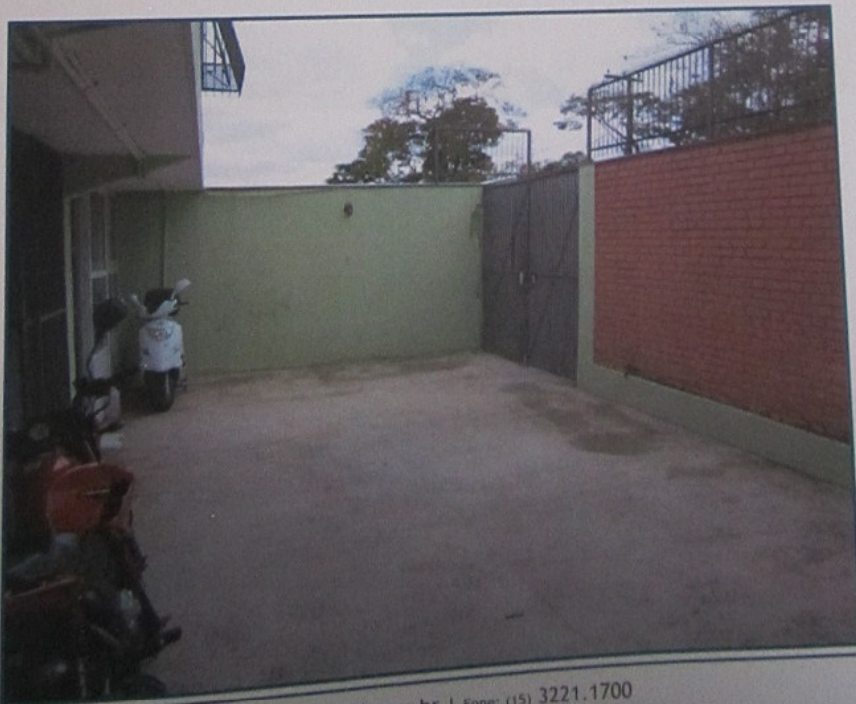
A área externa do Pavimento Inferior conta com paredes revestidas em argamassa e pintura a látex, piso cimentado sem revestimento e portão de ferro.

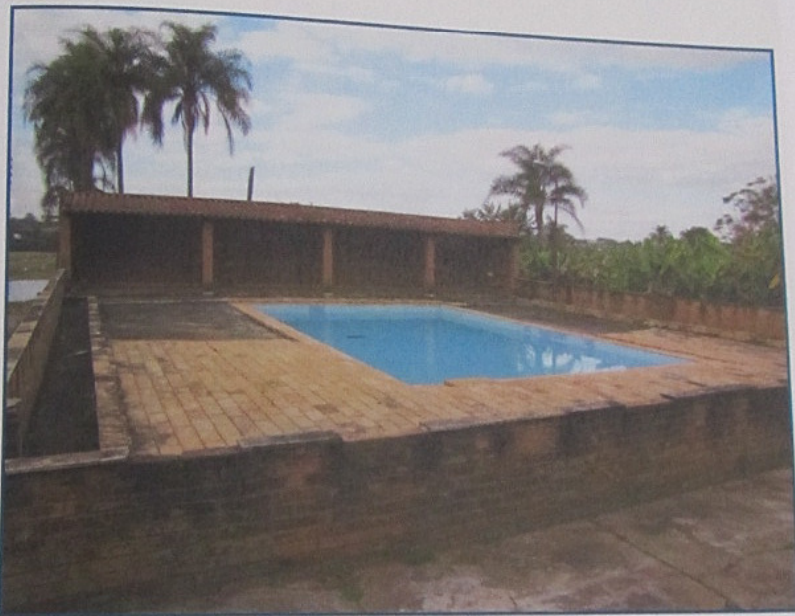
Sua idade aparente é de trinta (30) anos, com estado de conservação regular, pois se trata de uma construção que requer reparos simples, e o aspecto funcional é adequado. Essa benfeitoria é ilustrada na fotografia abaixo.

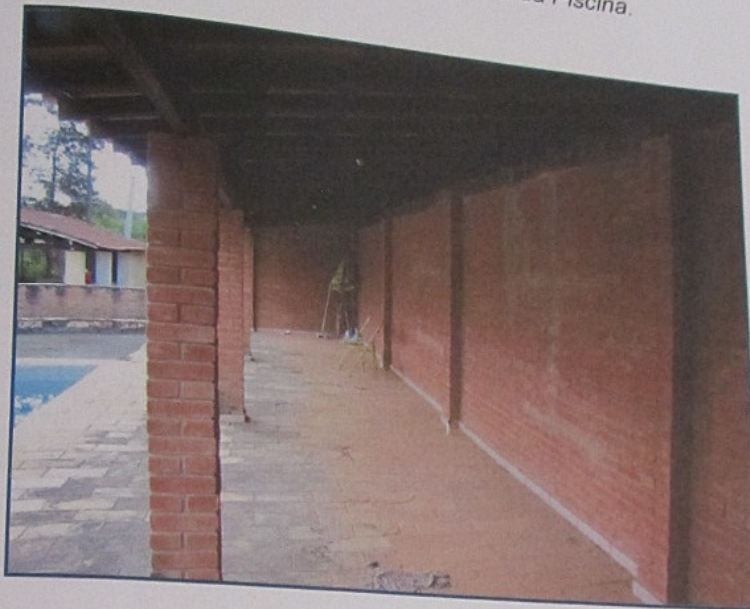
A *Cobertura da Piscina* trata-se de uma edificação de classe "Residencial" do tipo "Casa" com padrão "Econômico"; conforme levantamento realizado pela perícia, a área construída dessa benfeitoria é de 36,25 metros quadrados.

pela imagem abaixo é possível observar a Cobertura da Piscina.

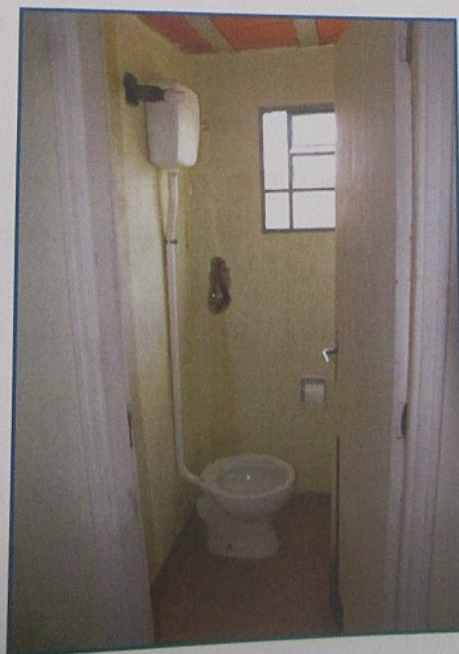
Na divisão reservada ao vaso sanitário, as paredes apresentam revestimento com pintura a óleo, o piso com revestimento cerâmico, a cobertura em laje sem forração, a esquadrias de ferro e a porta de madeira.

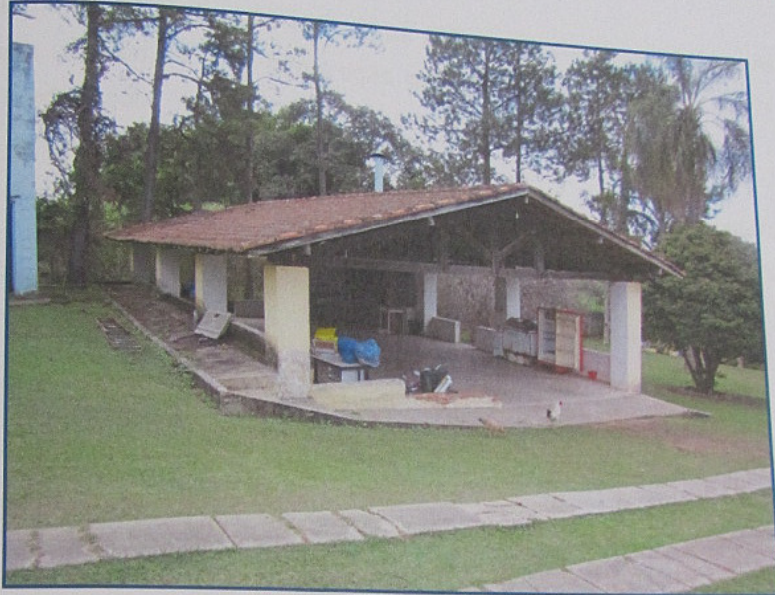
A Área de Lazer trata-se de uma cobertura de telhas cerâmicas apoiadas sobre estrutura de madeira e pilares de concreto; fechamento lateral apenas próximo à churrasqueira, com paredes revestidas em argamassa e pintadas com tinta látex; piso cimentado sem revestimento.

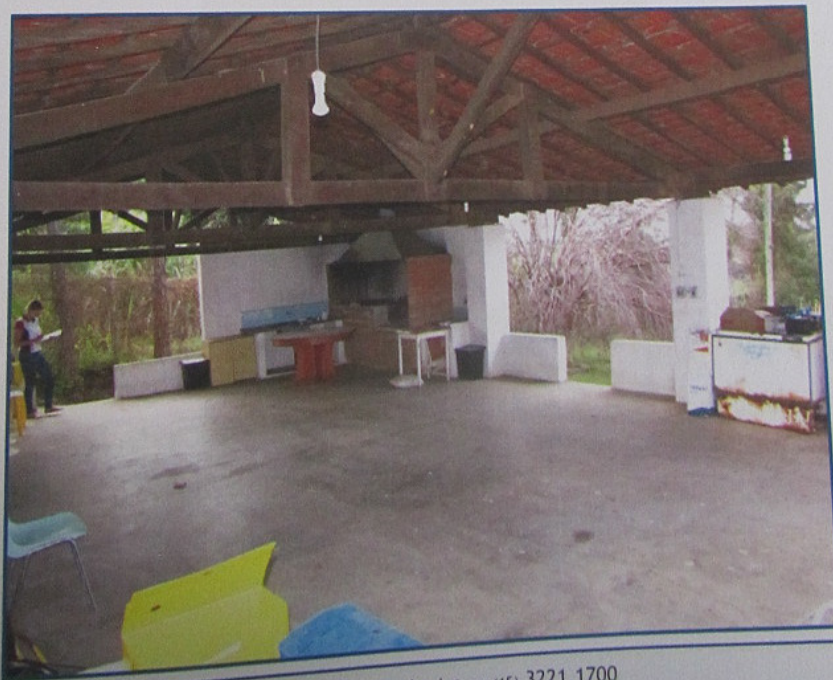
Internamente há uma churrasqueira e pia, com paredes revestidas em argamassa e pintadas com tinta látex, havendo uma faixa de revestimento cerâmico acima da pia e churrasqueira, como se observa abaixo.

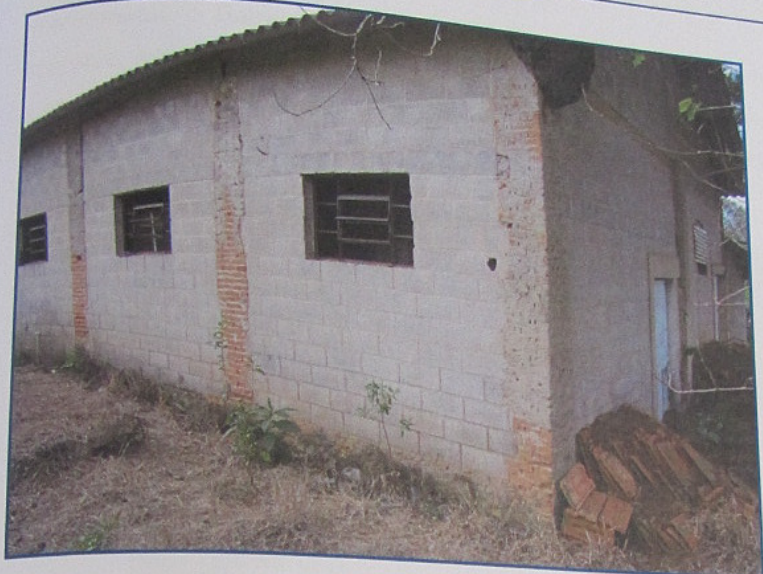
Nas imagens da página seguinte são ilustradas as fachadas lateral e dos fundos do *Barracão*.

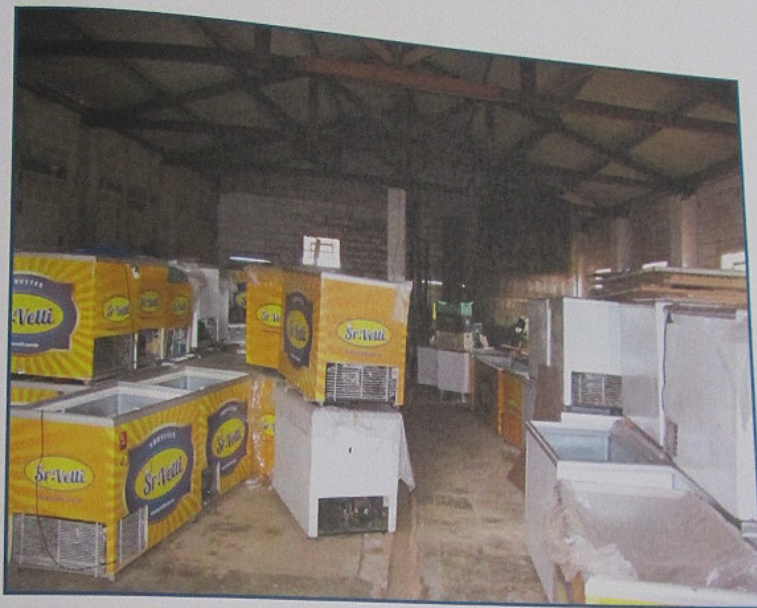
Internamente o *Barracão* apresenta paredes em alvenaria de blocos de concreto aparente, sem revestimento; piso cimentado sem revestimento; inexistindo forração e esquadrias metálicas, sendo atualmente utilizado como depósito.

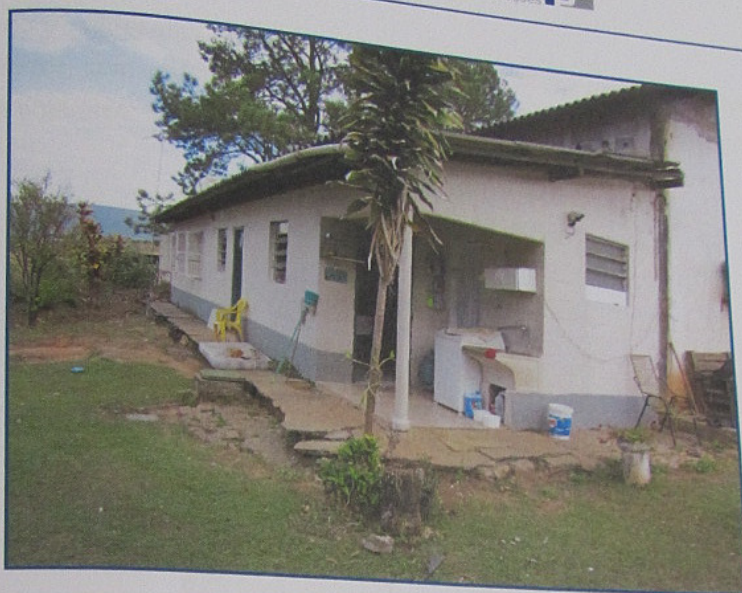
A *Casa 02* trata-se de uma edificação em alvenaria em blocos de concreto aparente, sem revestimento e com pintura em tinta a óleo; cobertura em telhas de fibrocimento apoiadas sobre estrutura de madeira; piso cimentado; esquadrias metálicas e de madeira. A estampa seguinte traz a fachada dessa benfeitoria.

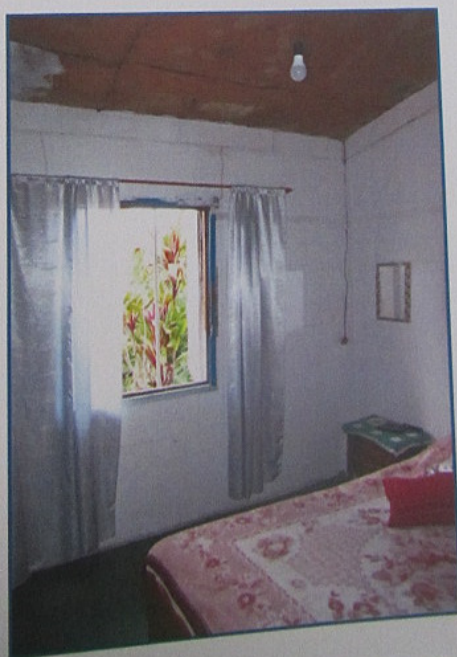
A Casa 02 apresenta seus ambientes divididos em dois dormitórios, sala, cozinha e banheiro. O dormitório 01 apresenta características construtivas baseadas em paredes com revestimento cerâmico até meia altura; piso cimentado com pintura em tinta óleo; forro em placas de madeira e esquadrias de madeira.

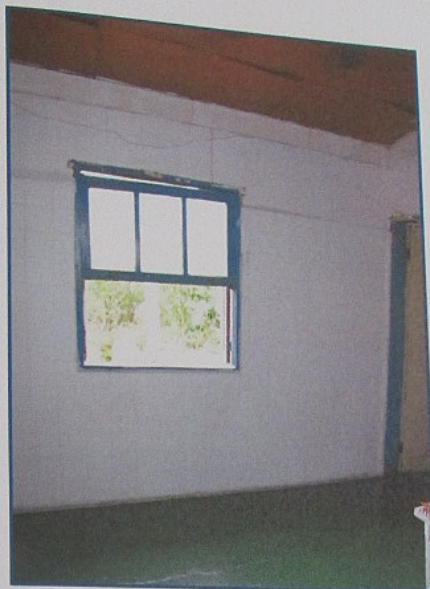
O dormitório 02 apresenta as mesmas características construtivas do dormitório 01, sendo paredes com revestimento cerâmico até meia altura; piso cimentado com pintura em tinta óleo; forro em placas de madeira e esquadrias de madeira.

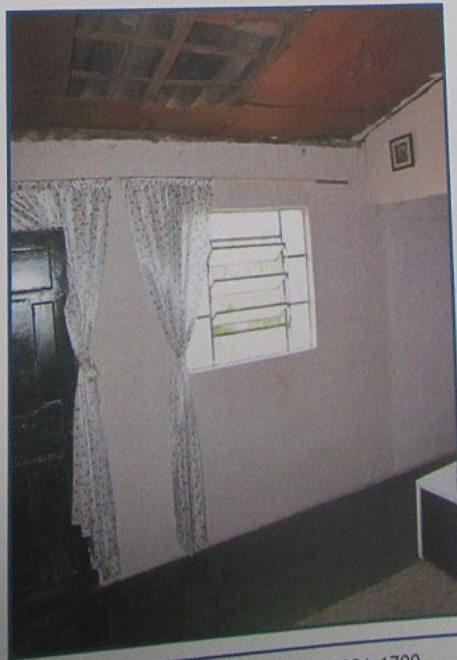
Na sala as paredes apresentam revestimento em argamassa e pintura em tinta óleo; piso cimentado com pintura em tinta óleo; forro em placas de madeira; esquadrias metálicas e porta de madeira.

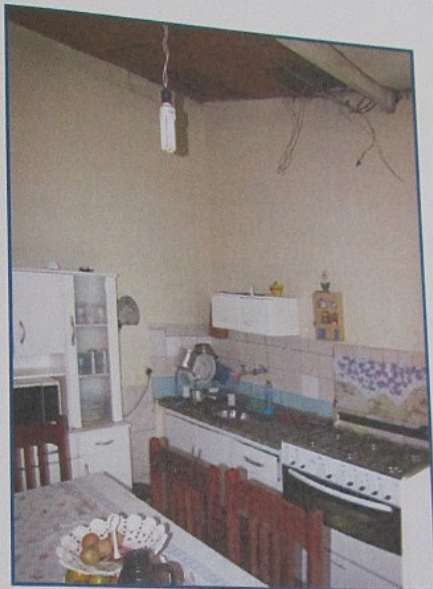
A cozinha conta com paredes com revestimento em argamassa e pintura em tinta óleo, havendo uma faixa de revestimento cerâmico acima da pia; piso com revestimento cerâmico; forro em placas de madeira e esquadrias metálicas.

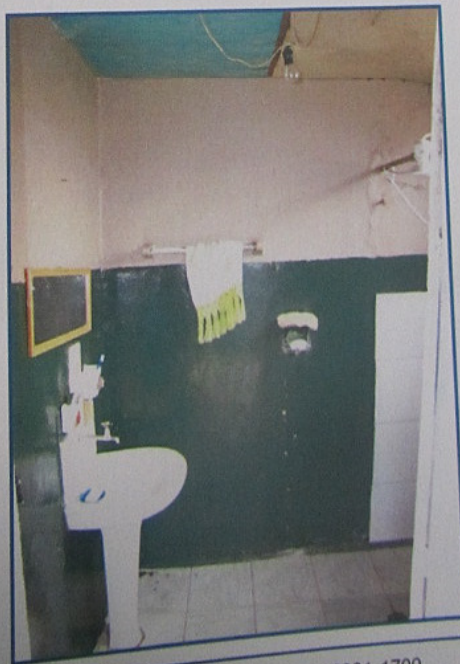
No banheiro as paredes apresentam revestimento em argamassa e pintura em tinta óleo; piso com revestimento cerâmico; forro em placas de madeira e esquadrias metálicas.

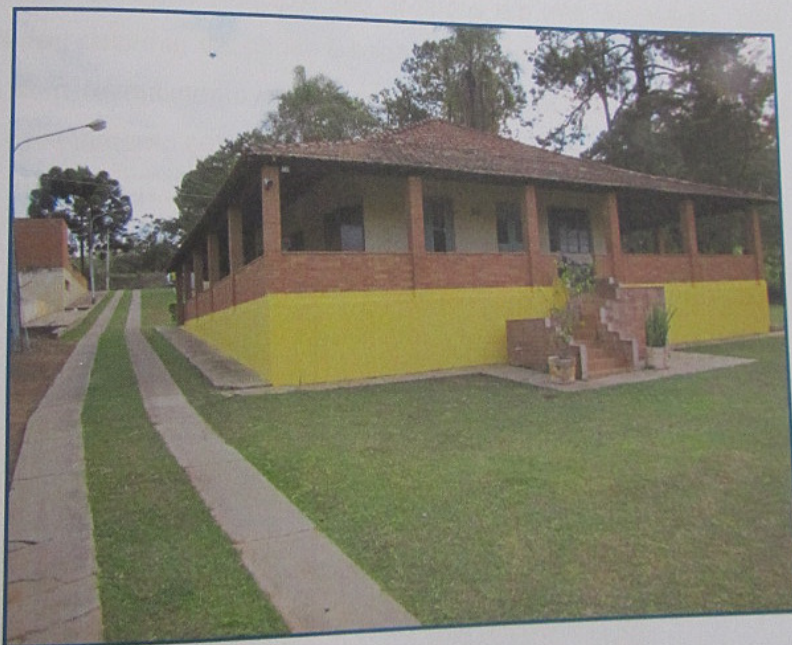
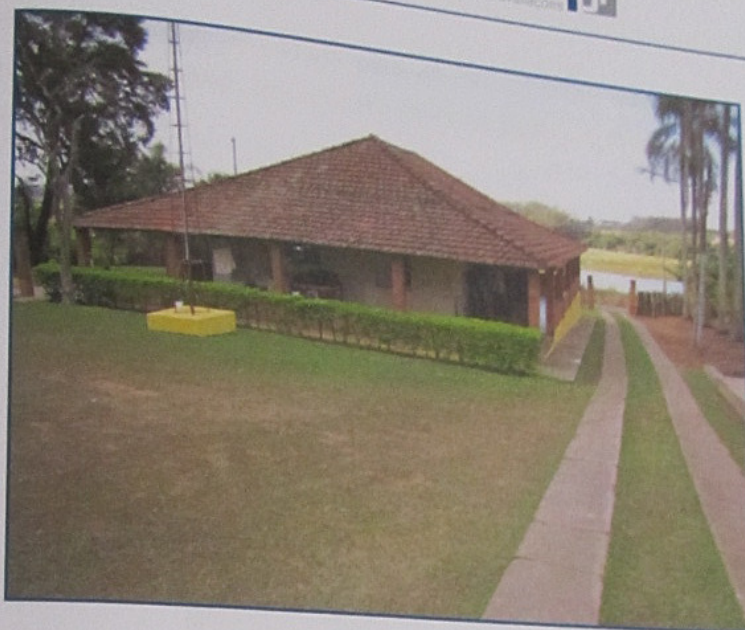
A *Casa Principal* apresenta características construtivas baseadas em paredes de alvenaria com revestimento em argamassa e pintura a látex; cobertura em telhas cerâmicas apoiadas sobre estrutura de madeira; piso com revestimento cerâmico; esquadrias metálicas e de madeira. As fotografias seguintes trazem as fachadas dessa benfeitoria.

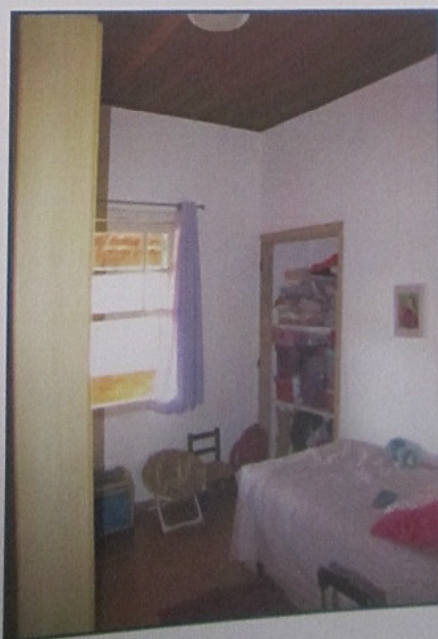
Os ambientes da *Casa Principal* são divididos em três dormitórios, sala de estar, sala de jantar, cozinha, despensa e banheiro. O dormitório 01 apresenta paredes de alvenaria com revestimento em argamassa e pintura a látex; forração de madeira; piso com revestimento cerâmico; esquadrias de madeira.

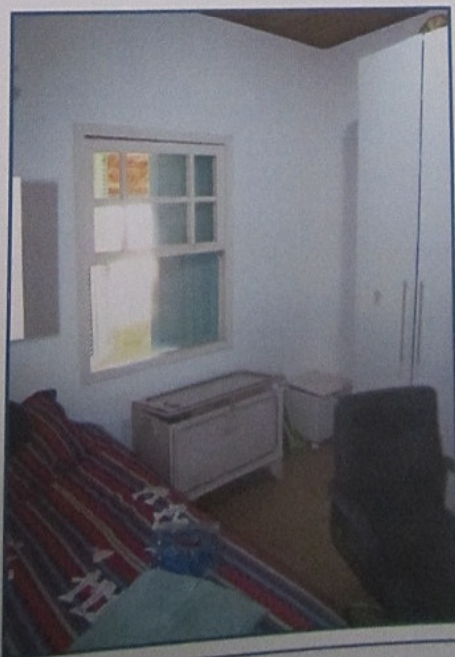
O dormitório 03 as características construtivas são as mesmas dos outros dois dormitórios, ou seja, paredes de alvenaria com revestimento em argamassa e pintura a látex; forração de madeira; piso com revestimento cerâmico; esquadrias de madeira.

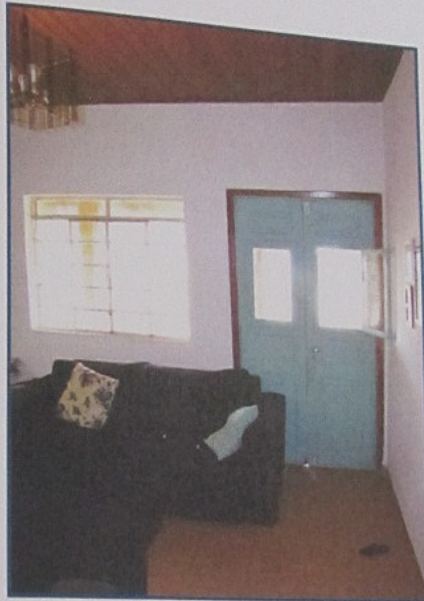
A sala de estar conta com paredes de alvenaria com revestimento em argamassa e pintura a látex; forração de madeira; piso com revestimento cerâmico; esquadrias metálicas e porta de madeira.

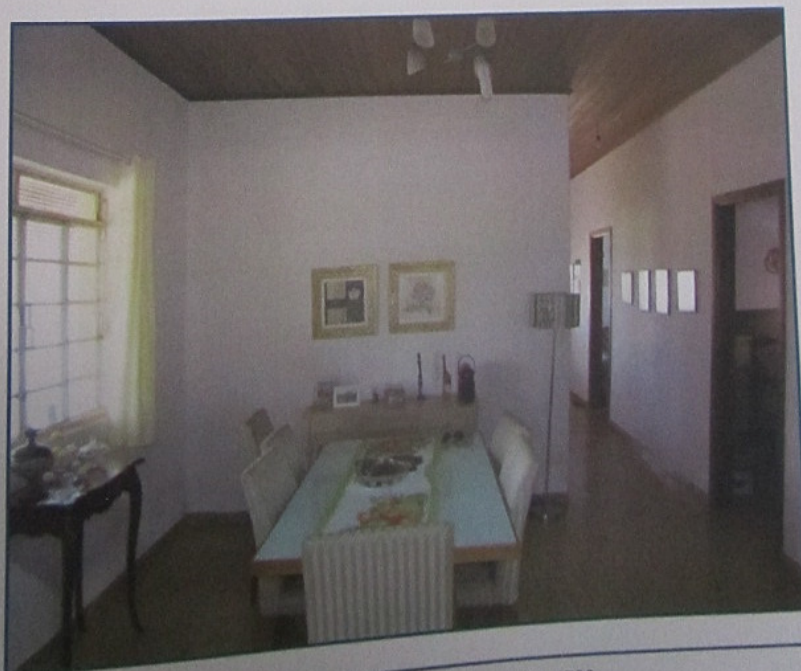
Na sala de jantar as paredes são de alvenaria e apresentam revestimento em argamassa e pintura a látex; a forração é de madeira; piso é revestido em placas cerâmicas e as esquadrias são metálicas.

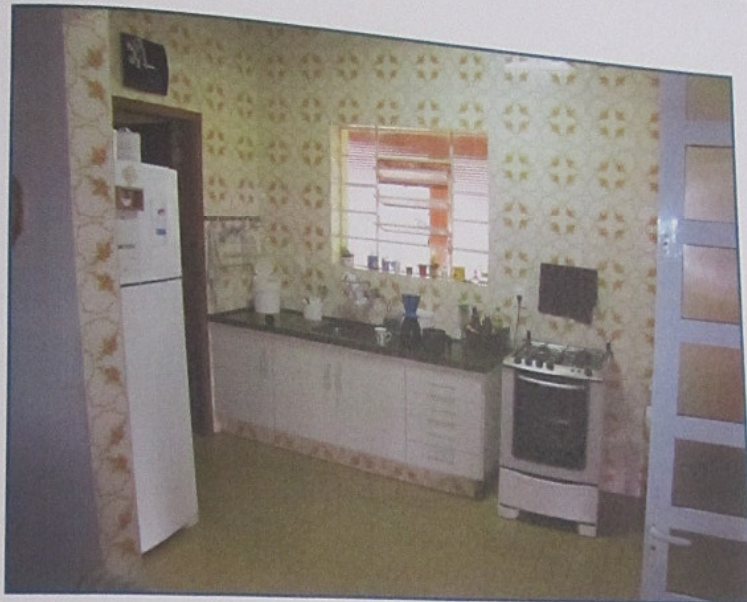
A cozinha apresenta paredes de alvenaria com revestimento em cerâmica até o teto; forração de madeira; piso revestido em placas cerâmicas e esquadrias metálicas.

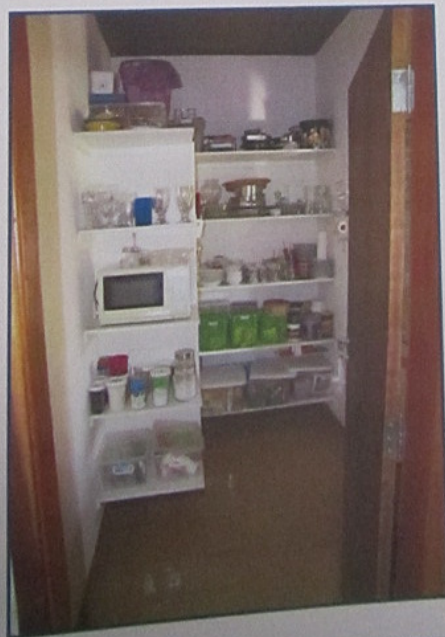
Na despensa as características construtivas são baseadas em paredes de alvenaria com revestimento em argamassa e pintura a látex; forração de madeira; piso revestido em placas cerâmicas e porta de madeira.

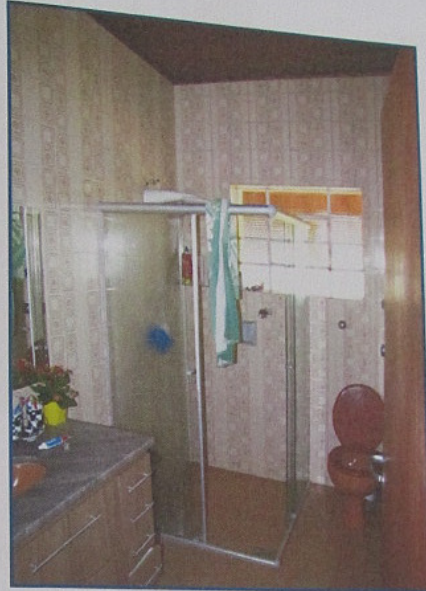
O banheiro conta com paredes de alvenaria com revestimento em cerâmica até o teto; forração de madeira; piso revestido em placas cerâmicas; esquadrias metálicas e porta de madeira.

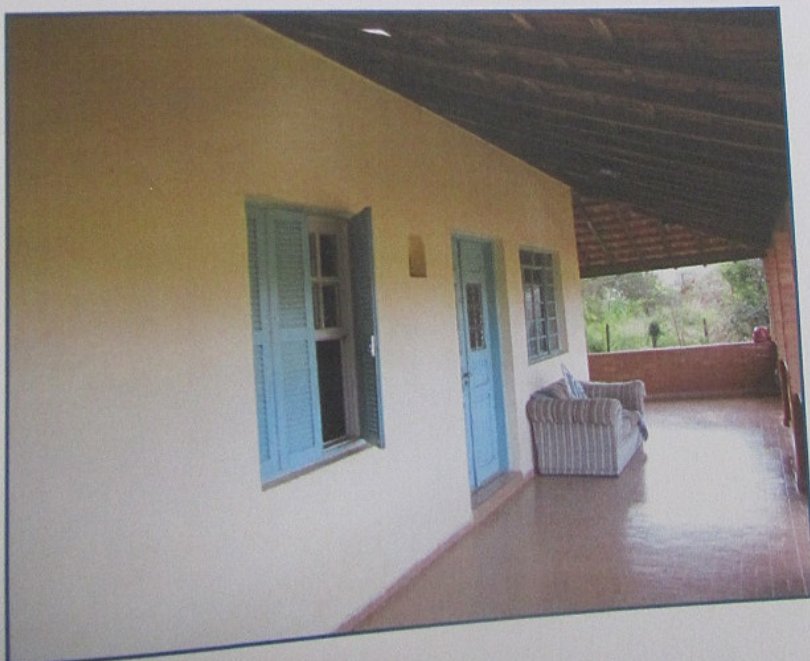
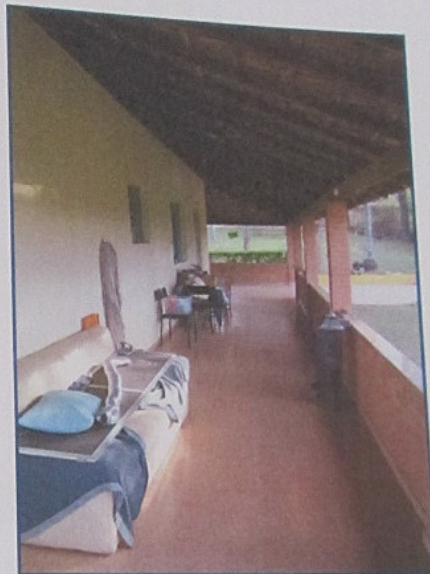
No entorno da *Casa Principal* há uma *Varanda* que se trata de uma edificação de classe “Residencial” do tipo “Casa” com padrão “Econômico”; conforme levantamento realizado pela perícia, a área construída dessa benfeitoria é de 130,95 metros quadrados.

A idade aparente da edificação é de cinquenta (50) anos, com estado de conservação regular, pois se trata de uma construção que requer reparos simples, e o aspecto funcional é adequado.

A *Varanda* rodeia toda a *Casa Principal*, sendo possível visualizar pelas fotografias seguintes todos os trechos dessa edificação.

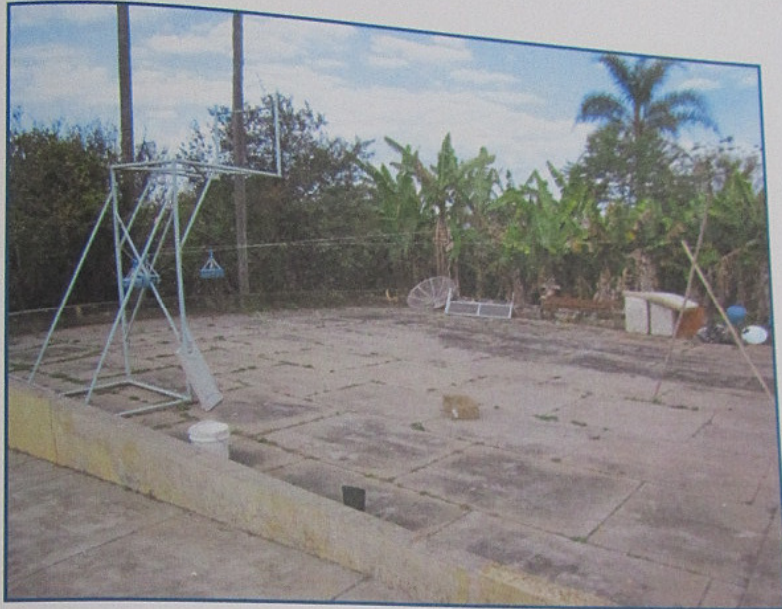
Há também um piso de concreto utilizado para depósito de materiais, traves de jogos e varal, ilustrado abaixo.

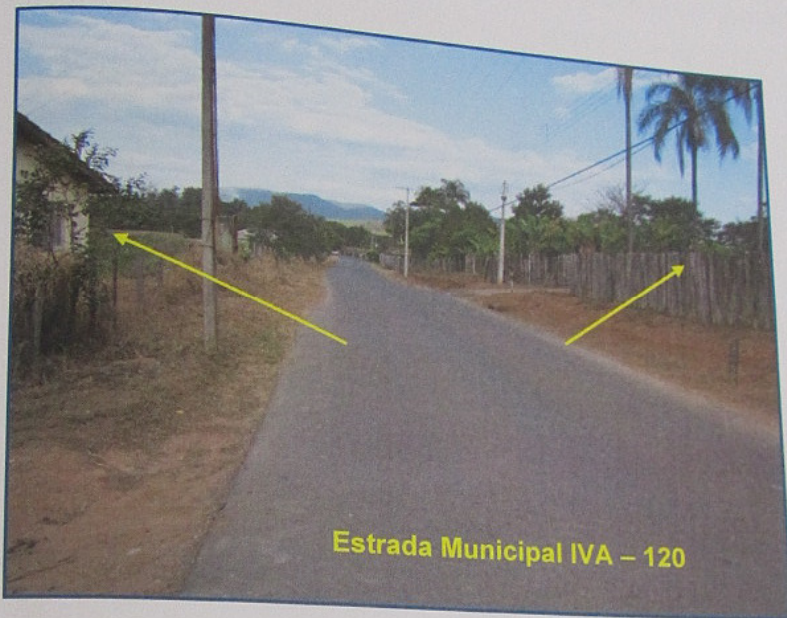
Em destaque, a Estrada Municipal IVA – 120, que divide o imóvel em duas glebas, indicadas pelas setas em amarelo.

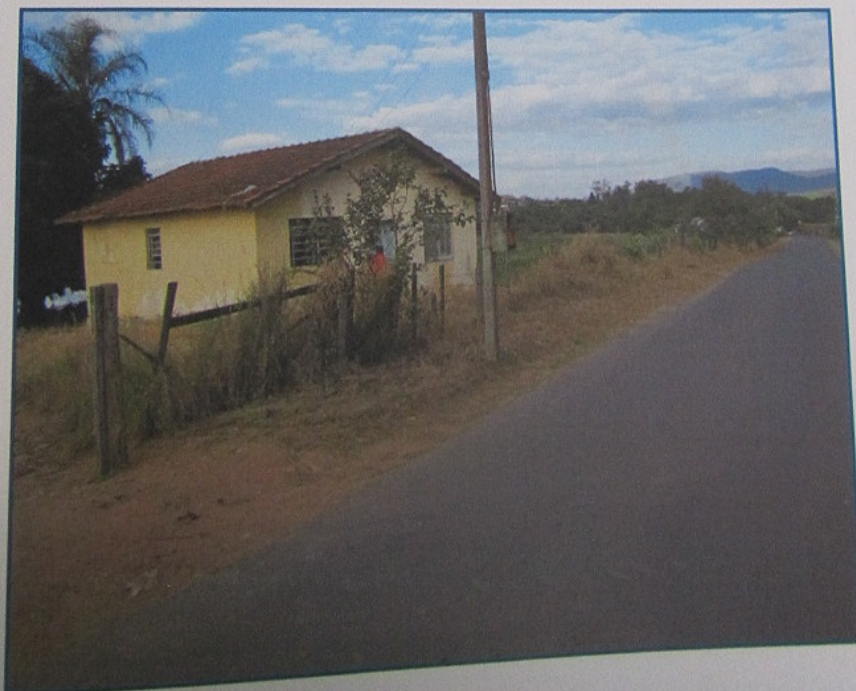
Na fotografia abaixo é demonstrada a divisa da outra gleba do imóvel penhorado com a Estrada Municipal.

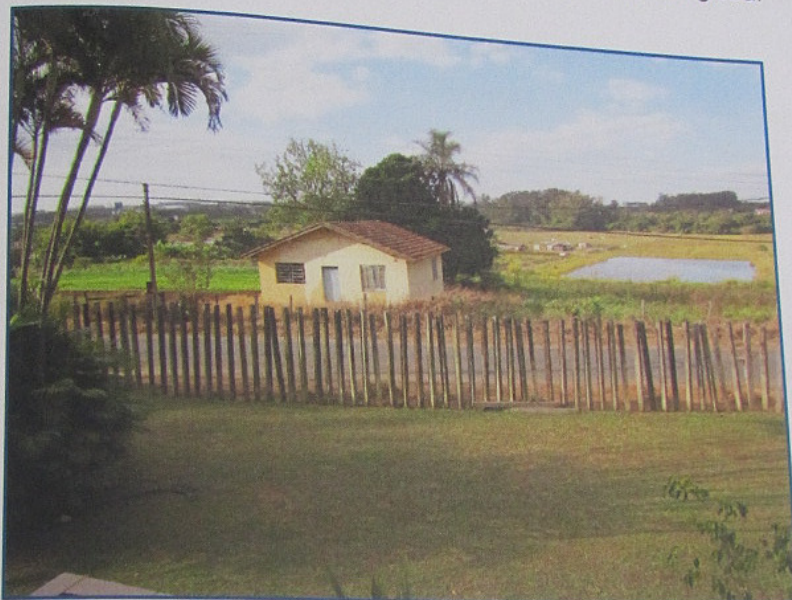
A gleba que fica do outro lado da Estrada Municipal apresenta apenas uma benfeitoria edificada, um açude e a maior parte de seu terreno composto por pastagem. Pela imagem seguinte, observa-se uma vista geral dessa gleba.
