LAUDO TÉCNICO DE AVALIAÇÃO

Juízo de Direito da 3ª Vara Civil
Comarca de Jundiaí – Estado de São Paulo

Processo nº. 0013240-47.1996.8.26.0309
Ação: *INDENIZAÇÃO POR RESPONSABILIDADE CIVIL*
Requerentes: ANTONIO EZEQUIEL DA SILVA;
ELIANA DOS SANTOS MENDES SILVA e
WILLIAM KLEBER SILVA
Requeridos: CESCAR DISTRIBUIDORA DE BEBIDAS LTDA

EDWARD MALUF JUNIOR
Engenheiro Civil - CREA-SP nº. 060.149.459-2
Membro Titular do IBAPE-SP

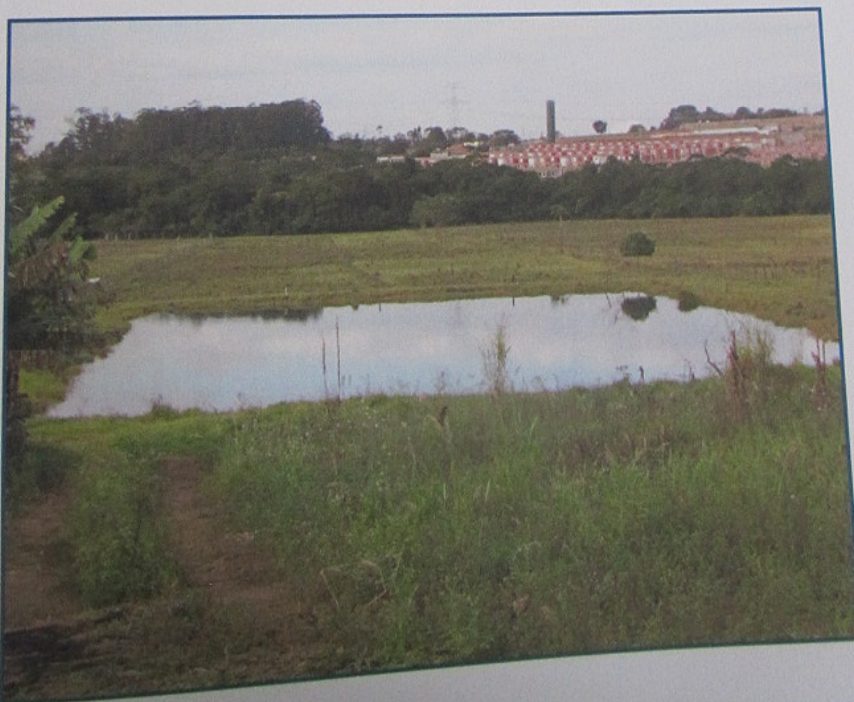
Em destaque, o açude e a pastagem citados.

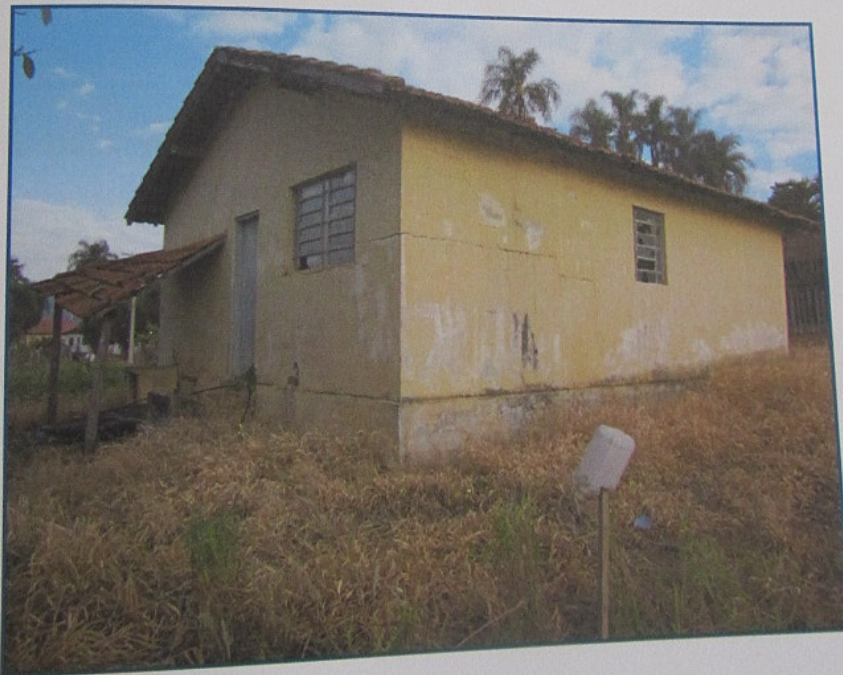
A Casa 03 apresenta características construtivas baseadas em paredes de alvenaria com revestimento em argamassa e pintura a látex; cobertura em telhas cerâmicas apoiadas sobre estrutura de madeira; piso cimentado; esquadrias metálicas e portas de madeira. A fotografia abaixo demonstra a fachada dessa benfeitoria.

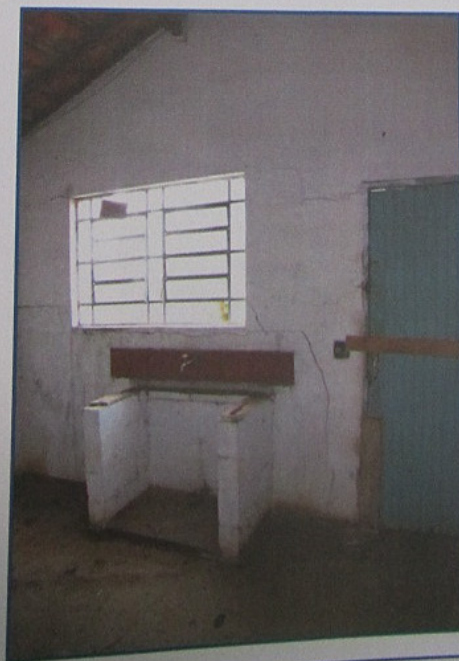
Na cozinha os acabamentos construtivos são baseados em paredes de alvenaria com revestimento em argamassa e pintura a látex; inexistente forração; piso cimentado sem revestimento; esquadrias metálicas e porta de madeira.

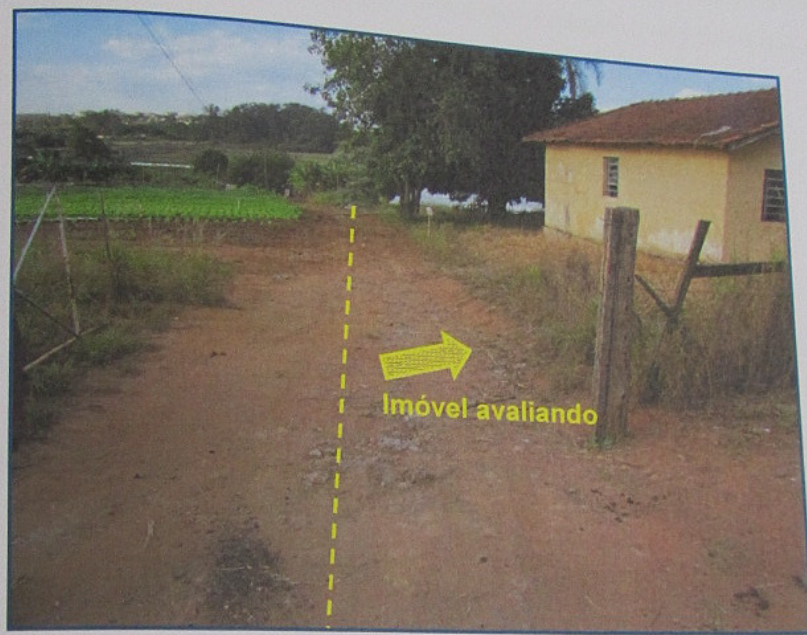
De acordo com o informado pelo acompanhante da vistoria, a divisa do imóvel passa no centro de uma estrada de servidão, ilustrada na fotografia abaixo e com o limite indicado pela linha amarela pontilhada.
