Ação: **Cumprimento de Sentença**  
Processo: **4001782-48.2012.8.26.0100/01**  
Requerente: **Cecilia Margarida Rathsan D´andrea**  
Requerido: **RAMATEC IND. COM. DE METAIS LTDA**

## **LAUDO DE AVALIAÇÃO**

1.1. Trata o presente Laudo a avaliação do seguinte imóvel, objeto de Ação de Procedimento Sumário proferida nos Autos: área rural com 4,13 alqueires ou 100.000,00 m<sup>2</sup>, localizada em Estrada Rural na altura do km 252 da Estrada São Carlos – Ribeirão Preto, no Bairro Água Vermelha, na cidade de São Paulo SP. Matrícula 29562 do Cartório de Registro de Imóveis de São Carlos. Denominado Sítio União. Contribuinte Incra nº 618.160.004.979/4.

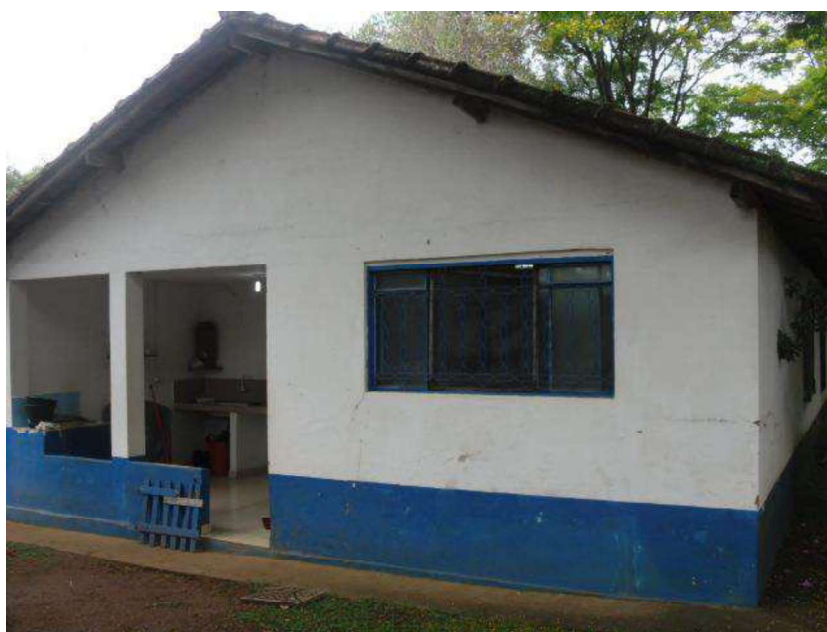
- a) A sede é uma casa térrea, com área construída de 189,00m<sup>2</sup>, conforme verificado in loco.

Há três dormitórios, sendo um deles suíte. Outro banheiro, uma cozinha com copa e uma sala de estar.

Toda a construção foi executada com alvenaria de tijolos, cobertura com telha cerâmica. O piso de todos os ambientes é cerâmico. Nos banheiros há paredes com acabamento cerâmico. Nas paredes das salas há tinta acrílica sobre massa fina, laje pintada sobre massa fina, janelas com vidro comum e caixilhos de ferro.

A construção aparenta idade de 40 anos e estado de conservação “necessitando de reparos simples a importantes”, consoante classificação de Heidecke.

**F02** – Sede do Sítio União

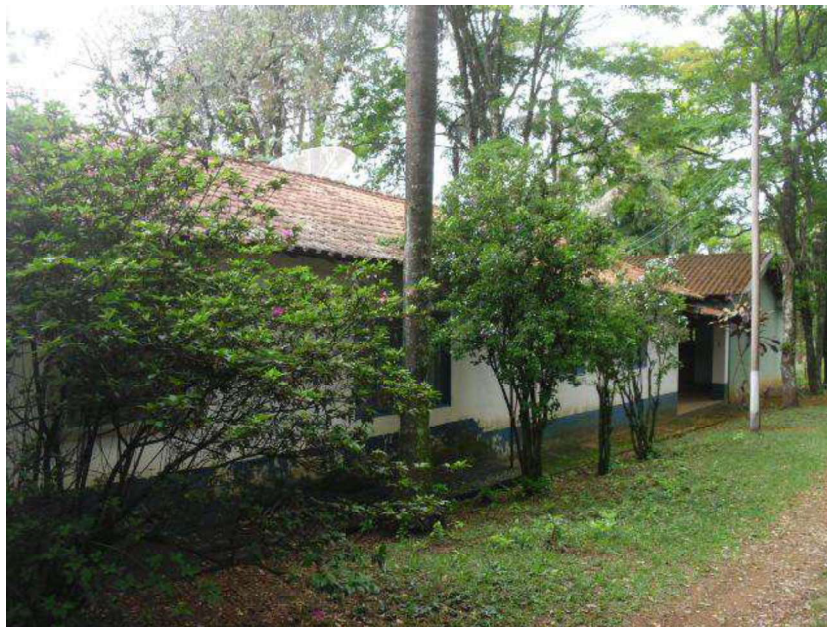
**F03 – Lateral da Sede**

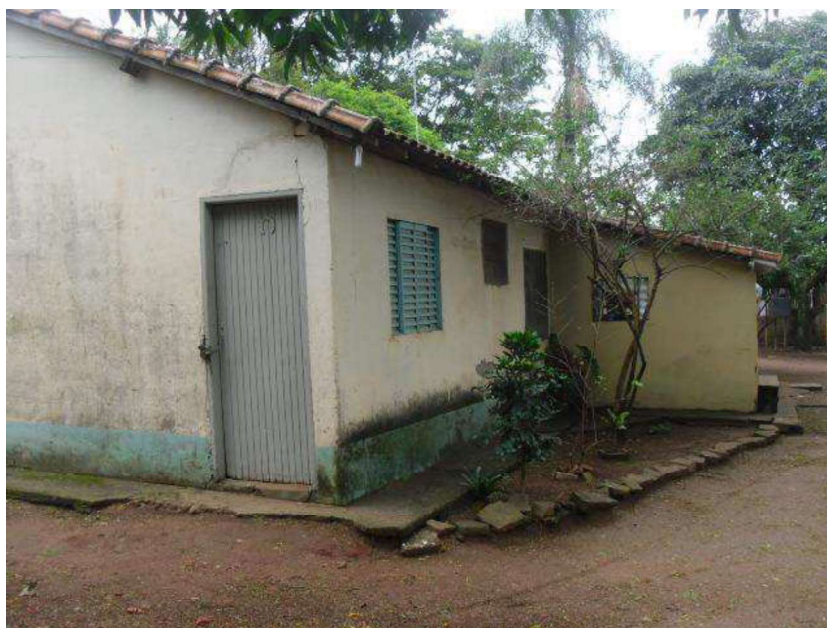
c) A casa do caseiro é uma casa térrea, com área construída de 110,00m<sup>2</sup>, conforme verificado in loco.

Toda a construção foi executada com alvenaria de tijolos, cobertura com telha cerâmica. O piso de todos os ambientes é cerâmico. Nos banheiros há paredes com acabamento cerâmico. Nas paredes das salas há tinta acrílica sobre massa fina, laje pintada sobre massa fina, janelas com vidro comum e caixilhos de ferro.

A construção aparenta idade de 35 anos e estado de conservação “necessitando de reparos simples a importantes”, consoante classificação de Heidecke.

F22 – Casa do caseiro

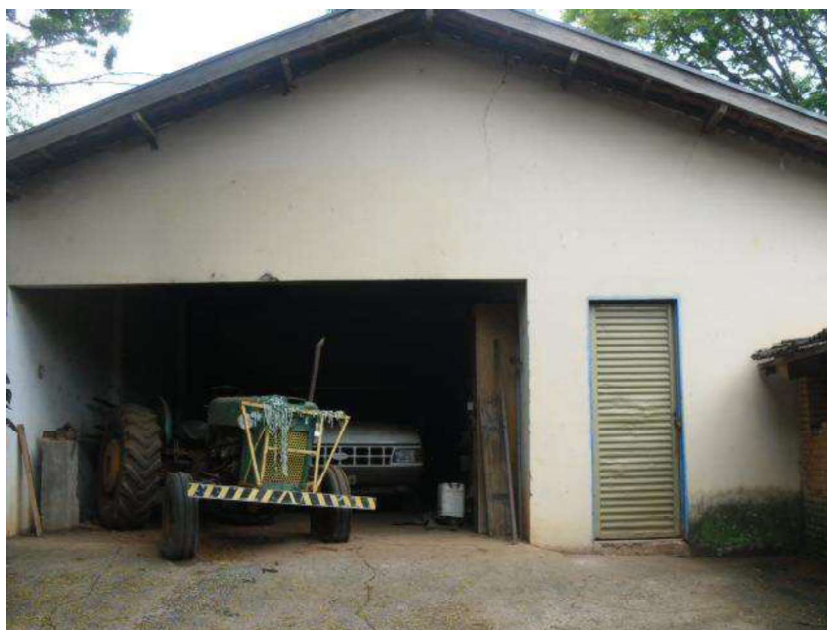
d) O galpão é térreo, com área construída de 80,00m<sup>2</sup>, conforme verificado in loco.

Toda a construção foi executada com alvenaria de tijolos, cobertura com telha cerâmica. O piso de todos os ambientes é cimentado. Nas paredes há tinta acrílica sobre massa, laje pintada sobre massa, janelas com vidro comum e caixilhos de ferro.

A construção aparenta idade de 25 anos e estado de conservação “necessitando de reparos simples a importantes”, consoante classificação de Heidecke.

F24 – Galpão
