**EXMO SR. DR. JUIZ DE DIREITO DA 41ª VARA CÍVEL DO FORO  
CENTRAL DA COMARCA DA CIDADE E ESTADO DE SÃO PAULO**

**AUTOS Nº 1104641-62.2013.8.26.0100/01**

## **Laudo Judicial**

A signatária conclui o valor de venda de mercado da unidade autônoma nº 33, localizada no 3º pavimento do **"EDIFÍCIO DORINHA"**, situado na Rua Fortaleza, nº 302, no bairro Bela Vista, no município de São Paulo – SP, registrada na matrícula nº 152.873, 4º Oficial de Registro de Imóveis de São Paulo - SP.

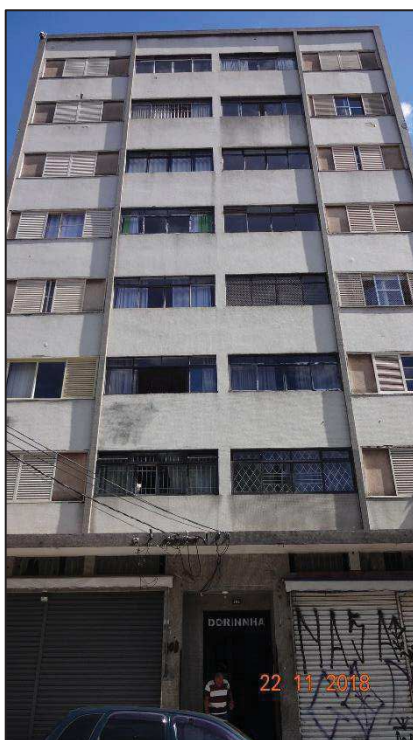
Fachada do **"EDIFÍCIO DORINHA"**, onde se localiza a unidade avaliada.

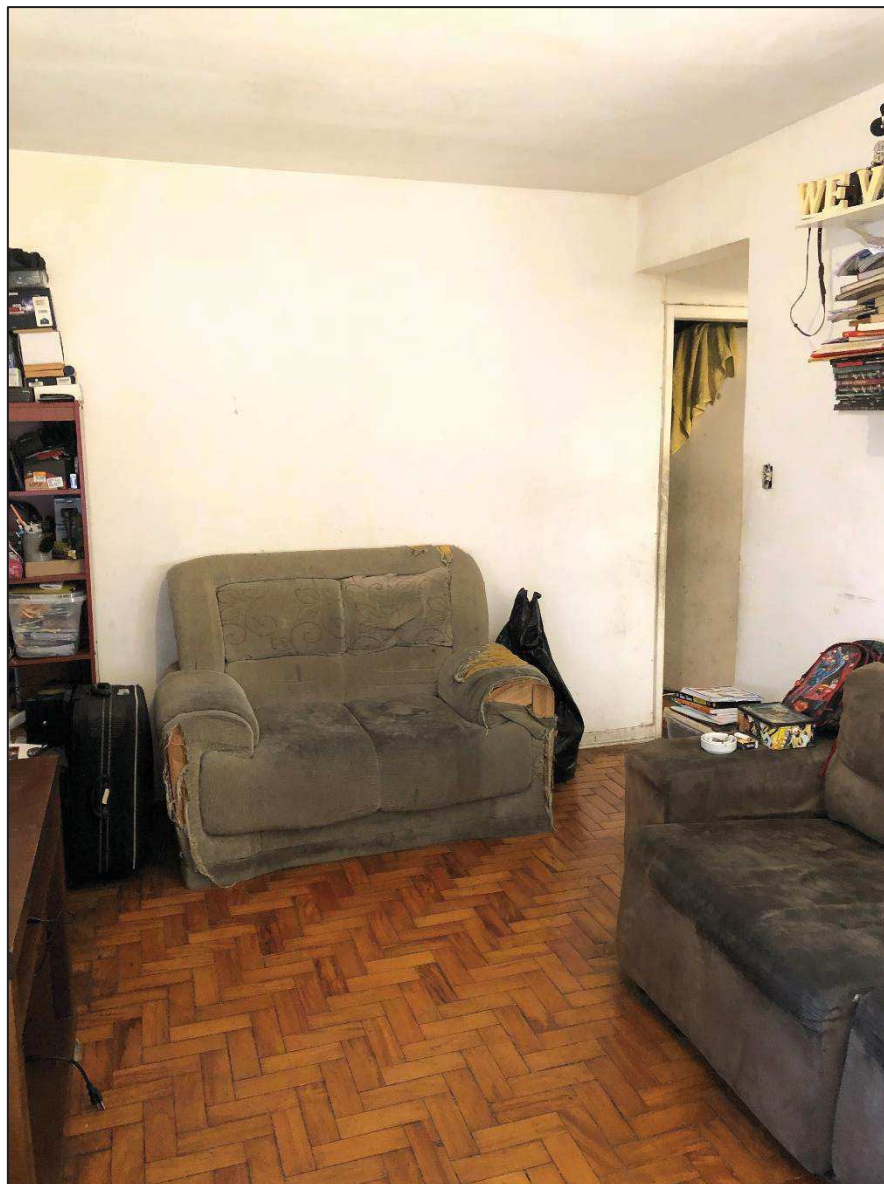
FOTO 08: Vista da sala de estar/janta da unidade avalianda.

PISO: taco;

PAREDES: revestidas com argamassa e pintura látex;

FORRO: laje, revestida com argamassa e pintura látex;

CAIXILHOS: ferro, com vidros tipo correr (estilo balcão);

PORTA: madeira pintada.

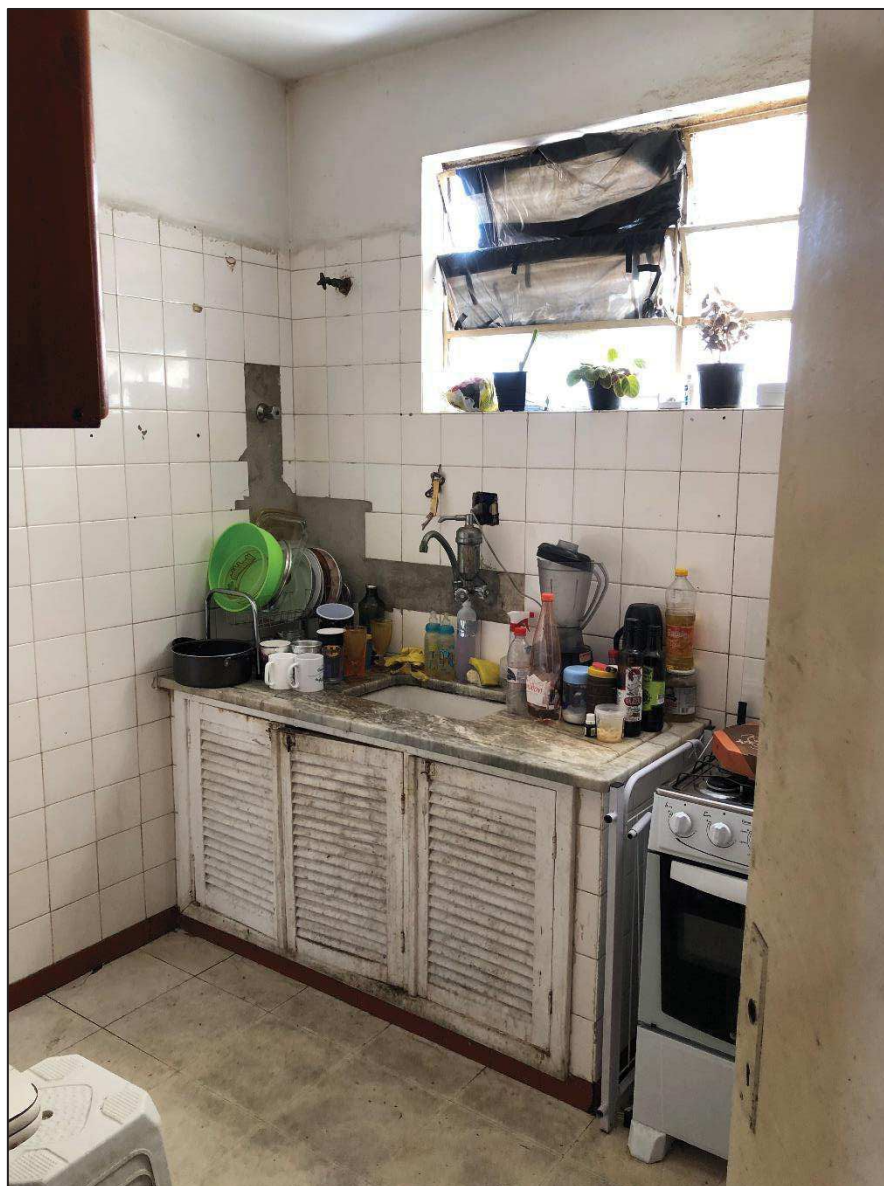
FOTO 10: Vista da cozinha da unidade avalianda.

PISO: cerâmico;

PAREDES: revestidas com azulejos e pintura;

FORRO: placas de gesso, com pintura látex;

CAIXILHOS: ferro, com vidros, do tipo basculante;

PORTA: madeira pintada.

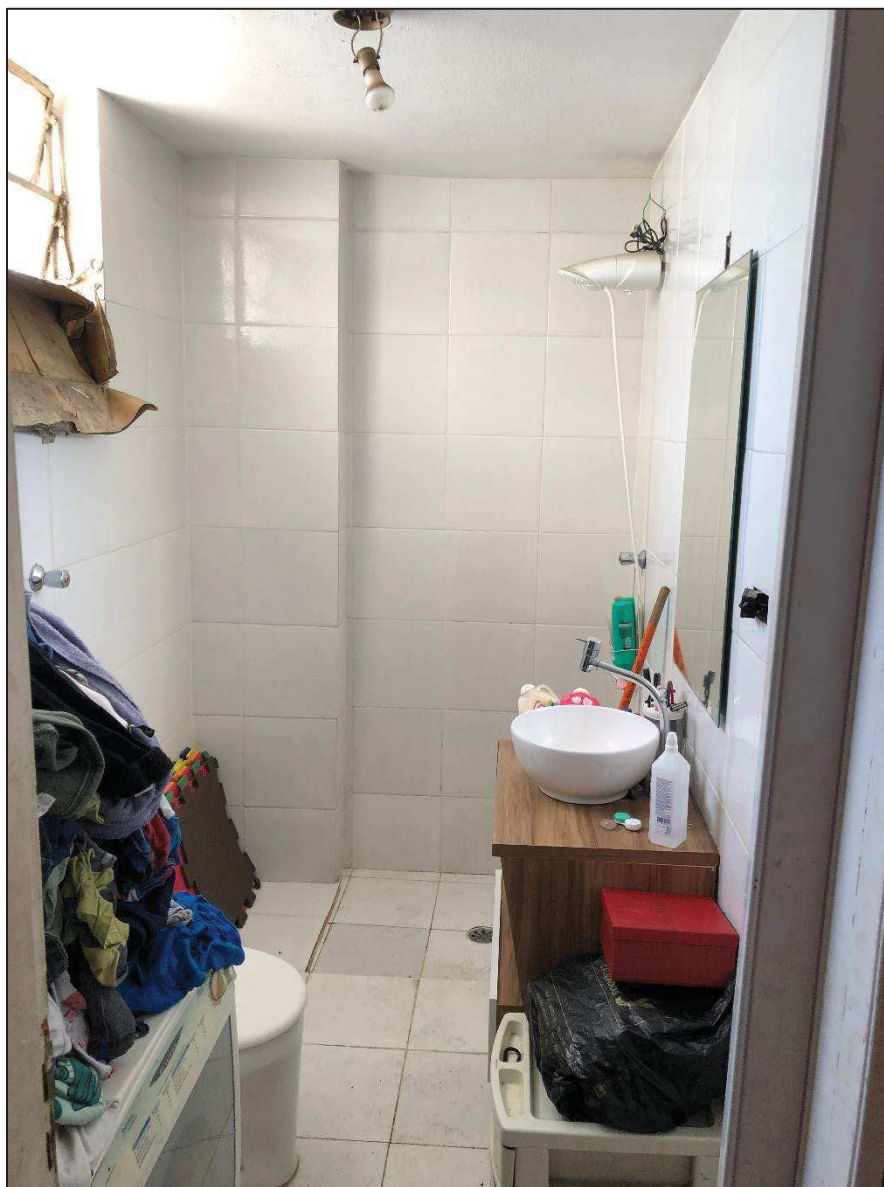
FOTO 12: Vista do banheiro social da unidade avalianda.

PISO: cerâmico;

PAREDES: revestidas com azulejos até o teto;

FORRO: placas de gesso, com pintura látex;

CAIXILHOS: ferro, com vidros do tipo basculante;

PORTA: madeira pintada.
