ANEXO_02

LAUDO_MATRÍCULAS Nº

29.217, 29.218 e 29.219

WALMIR PEREIRA MODOTTI e EVANDRO
HENRIQUE, Engenheiros, Peritos Judiciais, nomeados nos AUTOS DA
FALÊNCIA DE INDUSTRIAL PROCESS ENGINEERING LTDA., dando por
terminados seus estudos, diligências e vistorias, vem apresentar suas
conclusões, expressas no seguinte LAUDO em anexo, pelo qual chegaram ao
valor de mercado conforme resumo a seguir, localizado na Rua Belém, nº 79,
Jardim dos Ipes, Cotia, Estado de São Paulo, matriculado sob nºs 29.217,
29.218 e 29.219, no Primeiro CRI de Cotia.

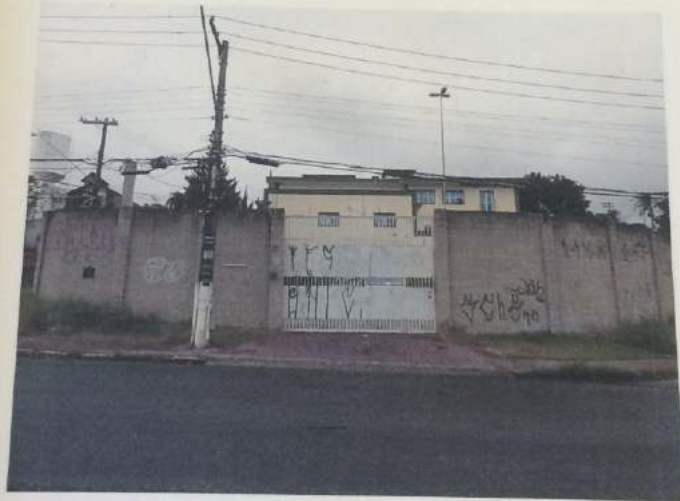
FOTO 03

VISTA DA FACHADA DO IMÓVEL OBJETO DA PRESENTE AÇÃO.

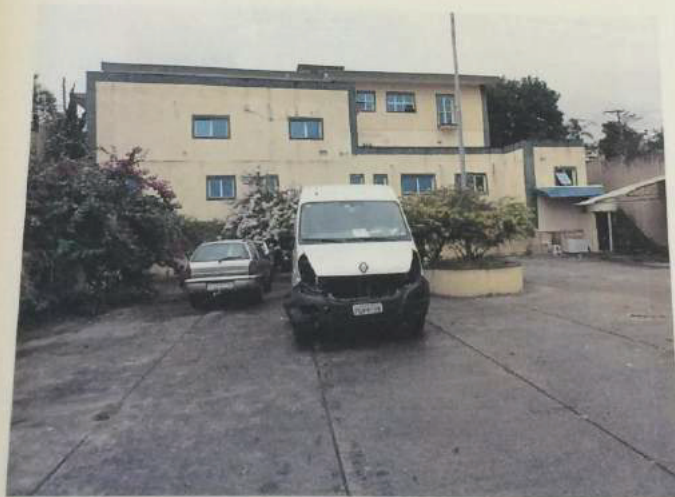
FOTO 05

CARACTERÍSTICAS CONSTRUTIVAS:

PISO: Concreto.

PAREDE(S): Pintura látex sobre argamassa.

VISTA DO ESTACIONAMENTO.

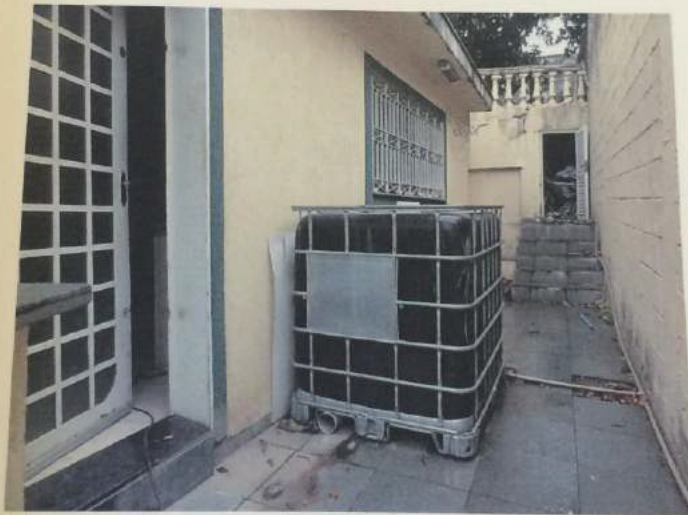
FOTO 08

CARACTERÍSTICAS CONSTRUTIVAS:

PISO: Ardósia.

PAREDE(S): Pintura látex sobre argamassa.

VISTA DA ENTRADA DO CORREDOR LATERAL.

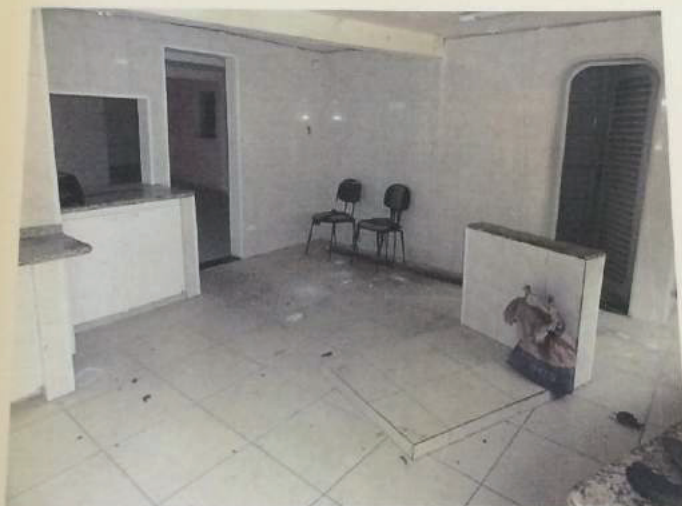
FOTO 09

CARACTERÍSTICAS CONSTRUTIVAS:

PISO: Cerâmica.

PAREDE(S): Azulejo até o teto.

TETO: Pintura látex sobre argamassa.

PORTA(S): Alumínio.
Giro de 1 folha (dobradiças).

JANELA(S): Alumínio com vidro.
Corredoiça.

VISTA DA COZINHA.

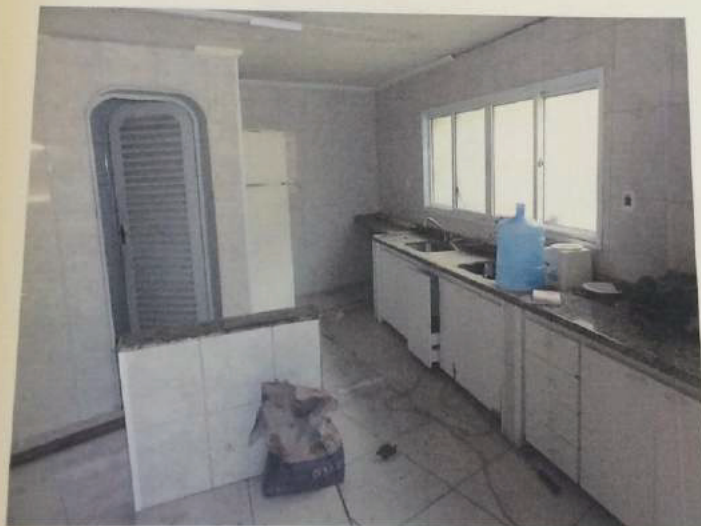
FOTO 10

CARACTERÍSTICAS CONSTRUTIVAS:

PISO: Cerâmica.

PAREDE(S): Azulejo até o teto.

TETO: Pintura látex sobre argamassa.

PORTA(S): Alumínio.
Giro de 1 folha (dobradiças).

JANELA(S): Alumínio com vidro.
Corredida.

VISTA DA COZINHA.

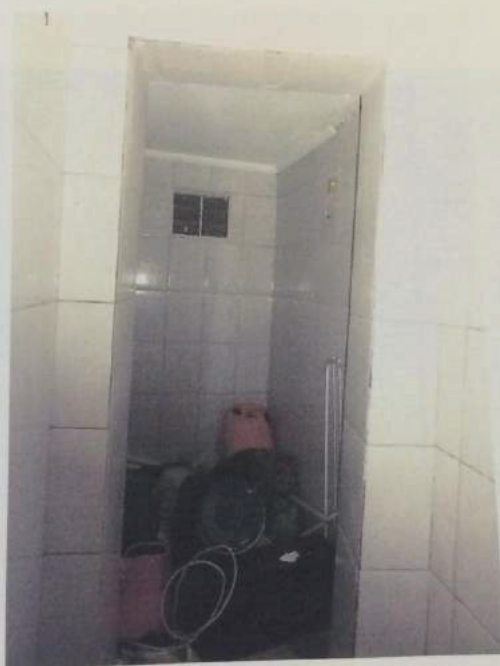
FOTO 11

CARACTERÍSTICAS CONSTRUTIVAS:

- PISO: Cerâmico.
- PAREDE(S): Azulejo até o teto.
- TETO: Pintura látex sobre argamassa.
- PORTA(S): Sem porta(s).
- JANELA(S): Alumínio com vidro,
Basculante.

VISTA DO DEPÓSITO.

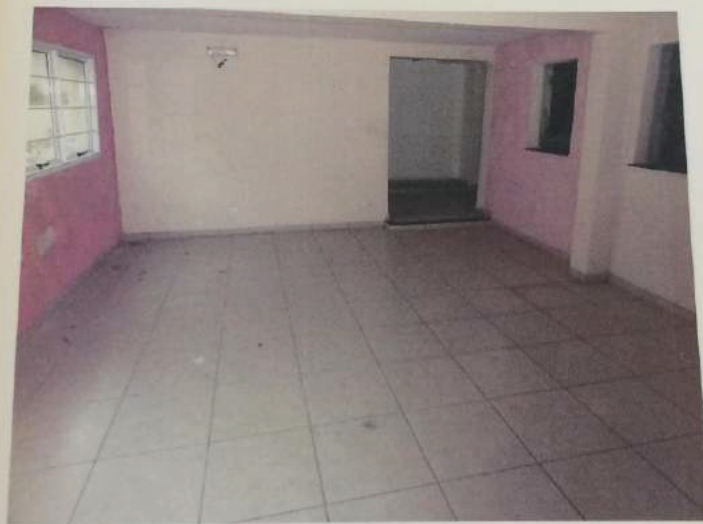
FOTO 12

CARACTERÍSTICAS CONSTRUTIVAS:

PISO: Cerâmico.

PAREDE(S): Pintura látex sobre argamassa.

TETO: Pintura látex sobre argamassa.

PORTA(S): Madeira.
Giro de 1 folha (dobradiças).

JANELA(S): Alumínio com vidro.
Basculante.

VISTA DO SALÃO.

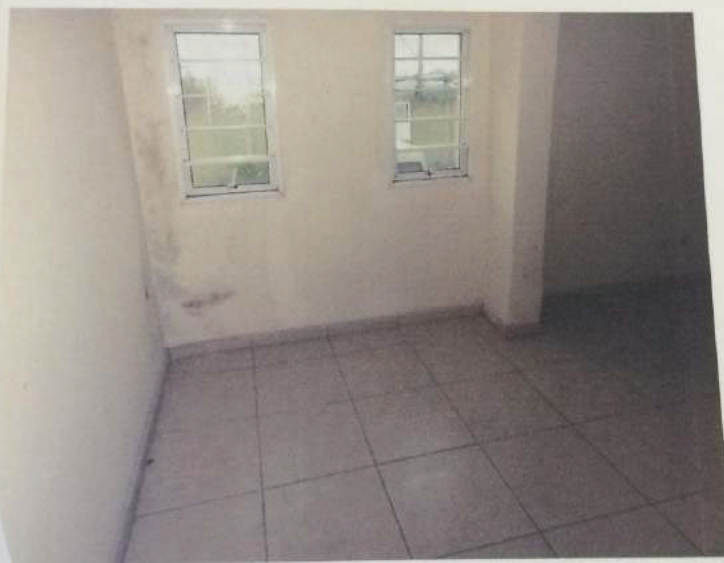
FOTO 13

CARACTERÍSTICAS CONSTRUTIVAS:

PISO: Cerâmico.

PAREDE(S): Pintura látex sobre argamassa.

TETO: Pintura látex sobre argamassa.

PORTA(S): Alumínio com vidro.
Giro de 1 folha (dobradiças).

JANELA(S): Alumínio com vidro.
Basculante.

VISTA DA ENTRADA DO ARQUIVO

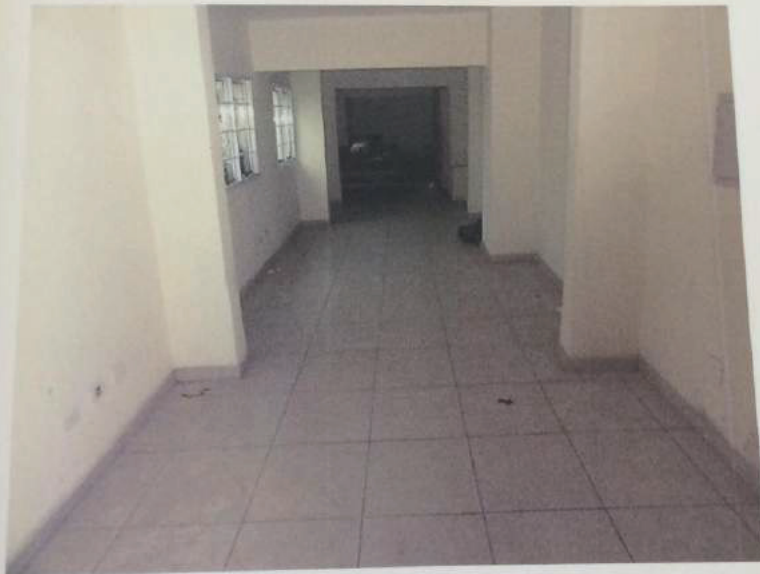
FOTO 14

CARACTERÍSTICAS CONSTRUTIVAS:

- PISO: Cerâmico.
- PAREDE(S): Pintura látex sobre argamassa.
- TETO: Pintura látex sobre argamassa.
- PORTA(S): Sem porta(s).
- JANELA(S): Alumínio com vidro.
Basculante.

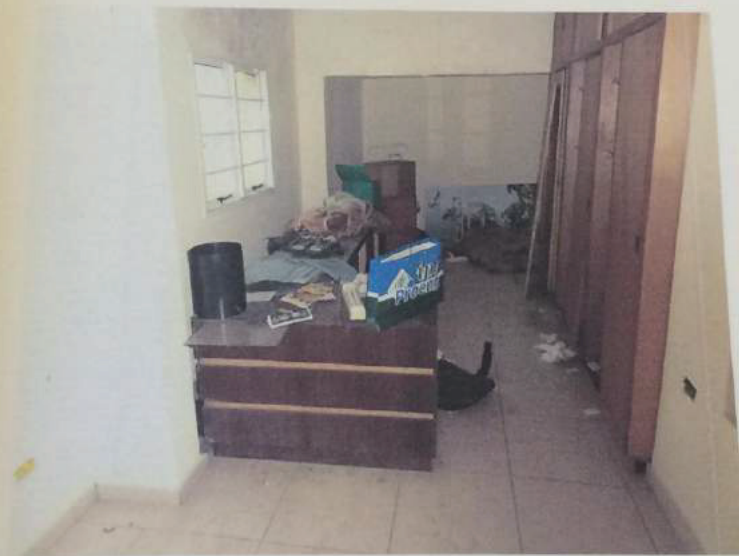
FOTO 15

CARACTERÍSTICAS CONSTRUTIVAS:

- PISO: Cerâmico.
- PAREDE(S): Pintura látex sobre argamassa.
- TETO: Pintura látex sobre argamassa.
- PORTA(S): Alumínio com vidro.
Giro de 1 folha (dobradiças).
- JANELA(S): Alumínio com vidro.
Basculante.

VISTA DO ARQUIVO

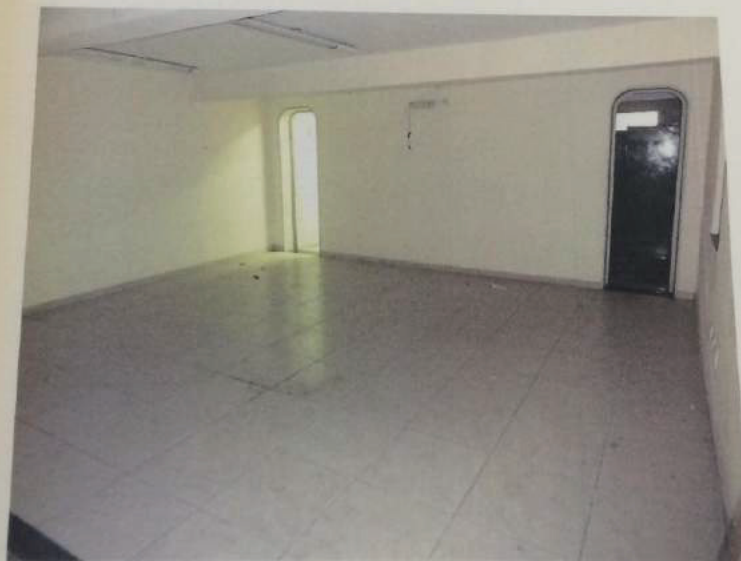
FOTO 16

CARACTERÍSTICAS CONSTRUTIVAS:

- PISO: Cerâmico.
- PAREDE(S): Pintura látex sobre argamassa.
- TETO: Pintura látex sobre argamassa.
- PORTA(S): Alumínio com vidro.
Giro de 1 folha (dobradiças).
- JANELA(S): Alumínio com vidro.
Basculante.

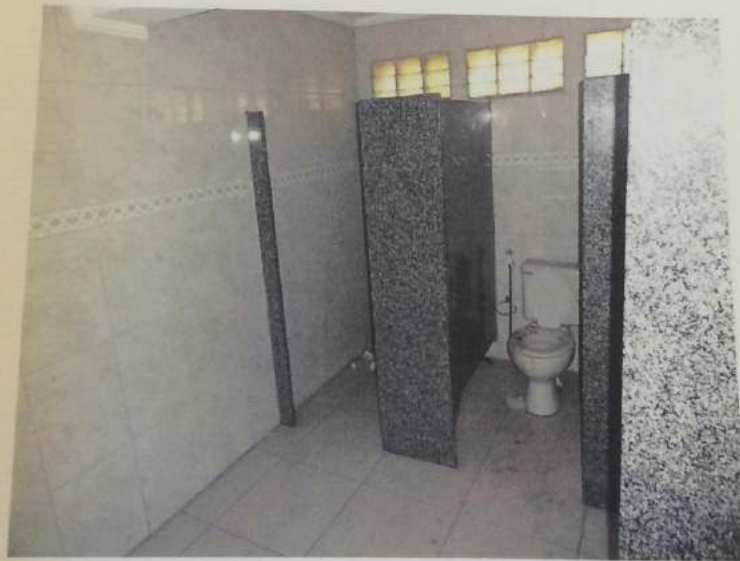
FOTO 17

CARACTERÍSTICAS CONSTRUTIVAS:

PISO: Cerâmico.

PAREDE(S): Pintura látex sobre argamassa.

TETO: Pintura látex sobre argamassa.

PORTA(S): Alumínio com vidro.
Giro de 1 folha (dobradiças).

JANELA(S): Alumínio com vidro.
Basculante.

VISTA DO BANHEIRO
