# LAUDO PERICIAL

**CÍVEL, GRUPO 302 – FAMÍLIA E SUCESSÃO; CLASSE 7 – PROCEDIMENTO ORDINÁRIO; ASSUNTO: 10462 - CONDOMÍNIO (PROCESSO N°. 0003431-48.2013.8.26.0370, e DE ORDEM N°. 1.202/2013), EM CURSO POR ESTE JUÍZO E CARTÓRIO DO OFÍCIO JUDICIAL SEÇÃO CÍVEL, DA VARA ÚNICA DA COMARCA DE MONTE AZUL PAULISTA – SP..**

O presente laudo tem por objetivo apurar o valor de mercado, do imóvel residencial, situado nesta cidade e comarca de Monte Azul Paulista – SP., à Rua Sebastião de Souza Lima, nº.897, Centro, de propriedade da Requerida. A vistoria ao imóvel ocorreu em 10 de julho de 2.017. Para a avaliação será considerado como data base o presente mês, ou seja, JULHO DE 2017.

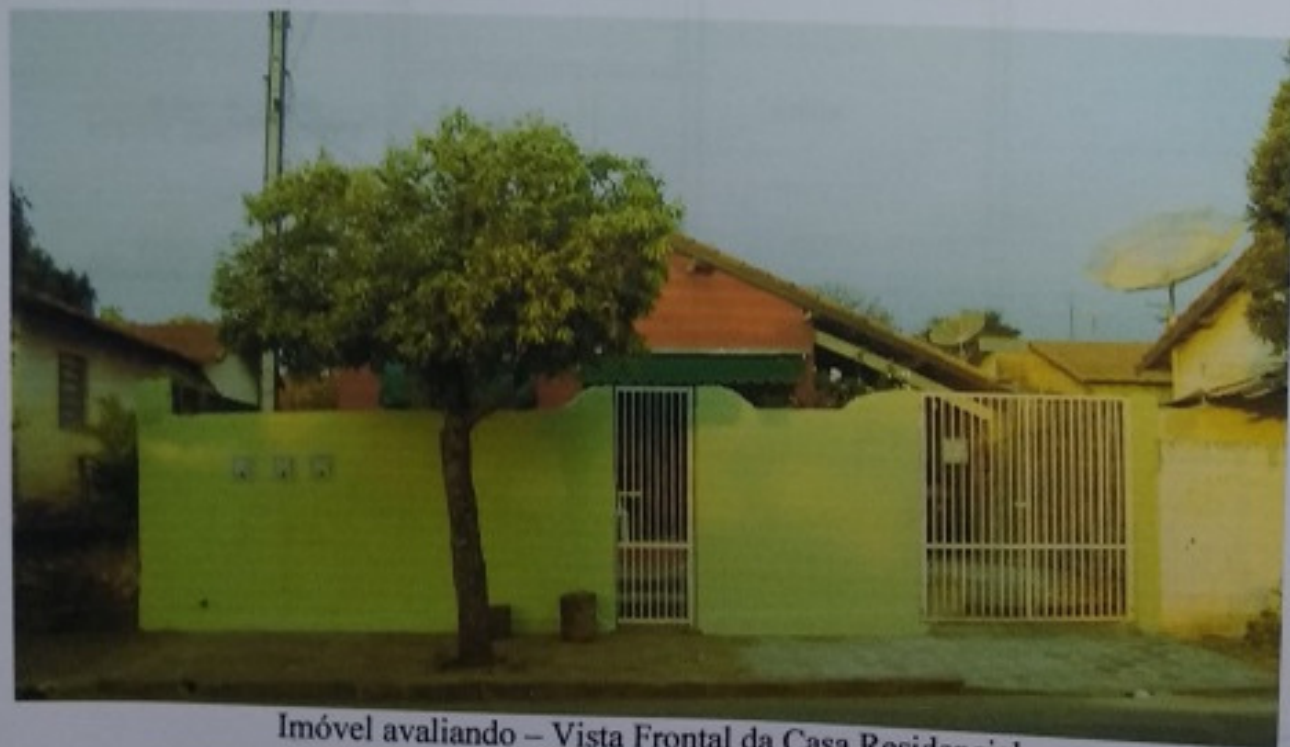
Imóvel avaliando – Vista Frontal da Casa Residencial
