PROCESSO: 1101980-42.2015.8.26.0100/01

LAUDO AVALIATÓRIO

O presente laudo objetiva a determinação do valor de mercado do imóvel situado na Rua Madre de Deus nº 1361 apto 21 do Edifício Robles, no bairro Mooca, matriculado sob nº 58905 perante o 7º Cartório de Registro de Imóveis de São Paulo e penhorado às fls. 76 dos autos.

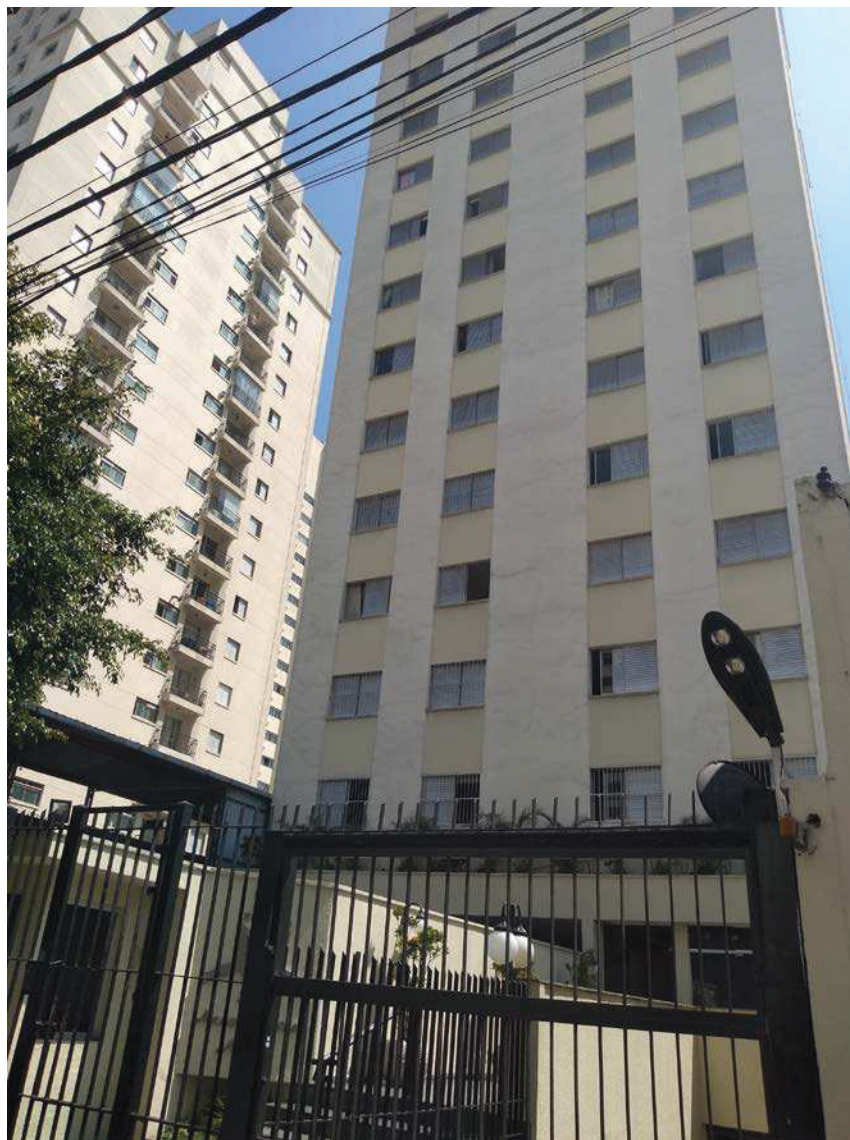
FOTO 7: FACHADA DO EDIFÍCIO.

Sobre o terreno encontra-se erigido 1 (um) edifício destinado ao uso residencial, apresentando o prédio em questão fachada de massa; piso cerâmica; fechamento em alvenaria, sendo constituído de 1 (um) subsolo destinado a garagem, pavimento térreo com guarita, hall, salão de festas e 15 (quinze) pavimentos superiores com 4(quatro) apartamentos por andar, perfazendo um total de 60(sessenta) unidades residenciais.

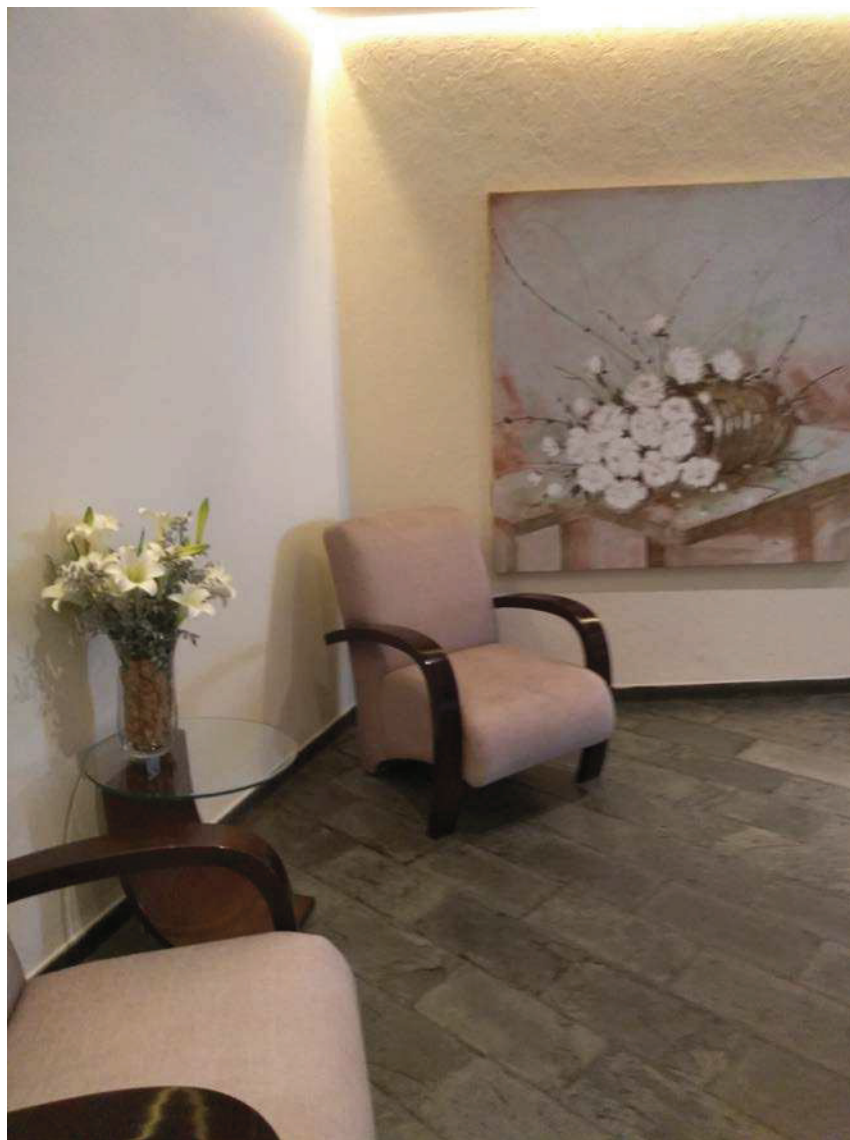
FOTO 9: HALL SOCIAL.

O hall social do térreo do edifício apresenta piso cerâmica; paredes revestidas em pintura látex sobre massa corrida; forro de laje e porta de alumínio. O hall social do andar apresenta piso em cerâmica; paredes revestidas em pintura látex sobre massa corrida ; forro de laje.

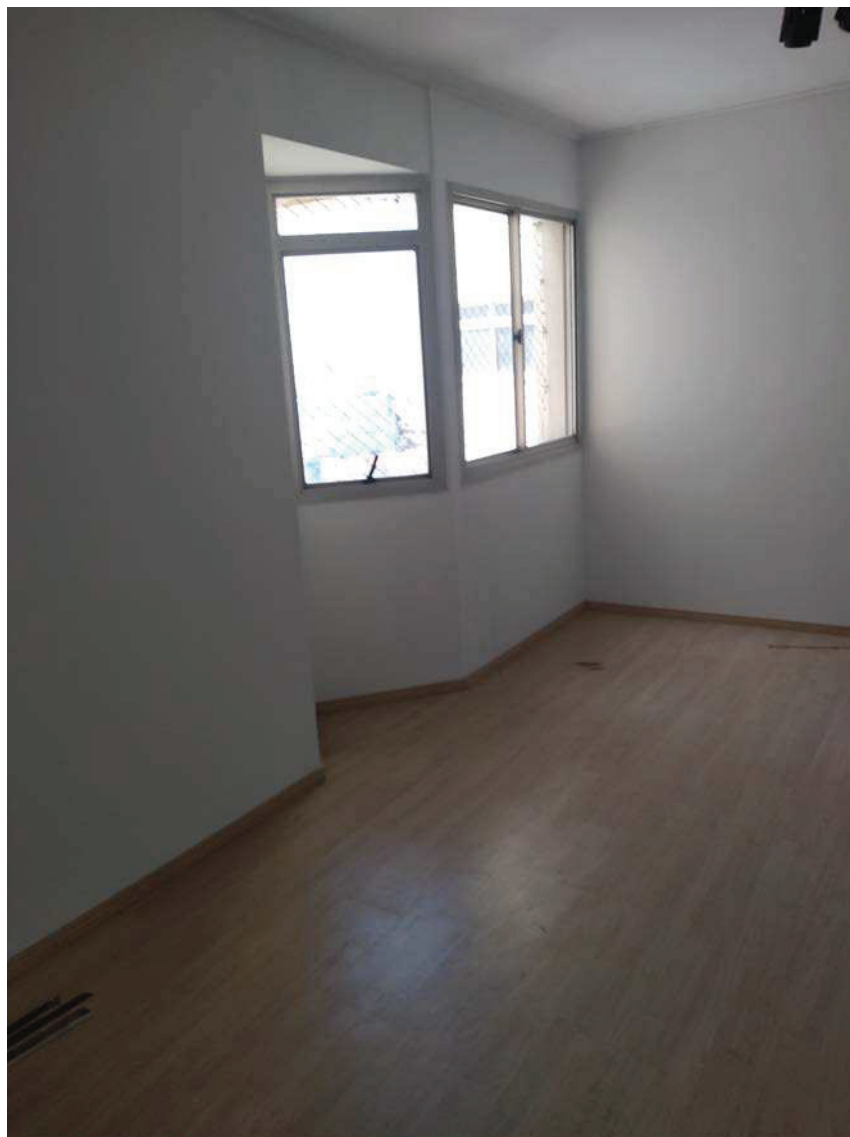
FOTO 12: SALA DE ESTAR/JANTAR.

SALA ESTAR/JANTAR: Piso tabuas; paredes revestidas em pintura látex; sobre massa corrida; forro de laje ; esquadria de alumínio com vidro liso.

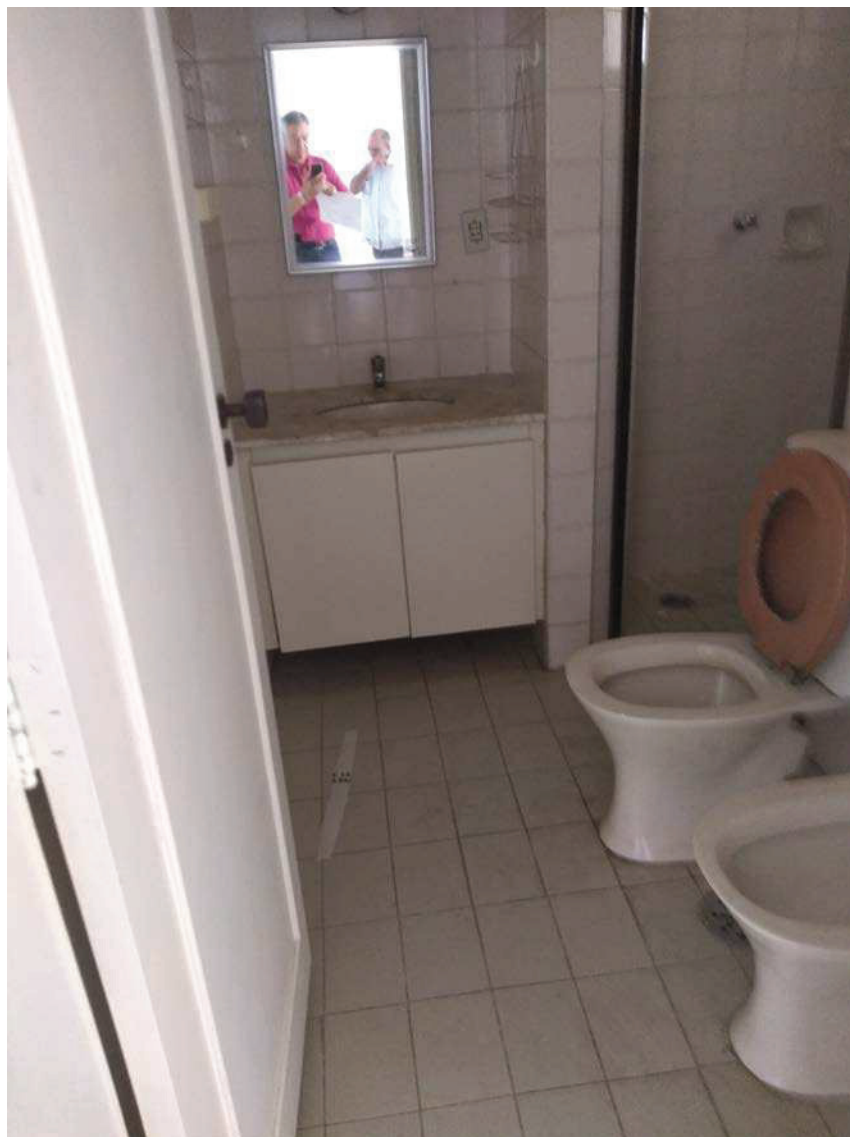
FOTO 16: BANHO.

BANHEIRO: Piso cerâmica; paredes azulejos; forro em laje; vaso sanitário e lavatório em louça; esquadria alumínio com vidro liso.

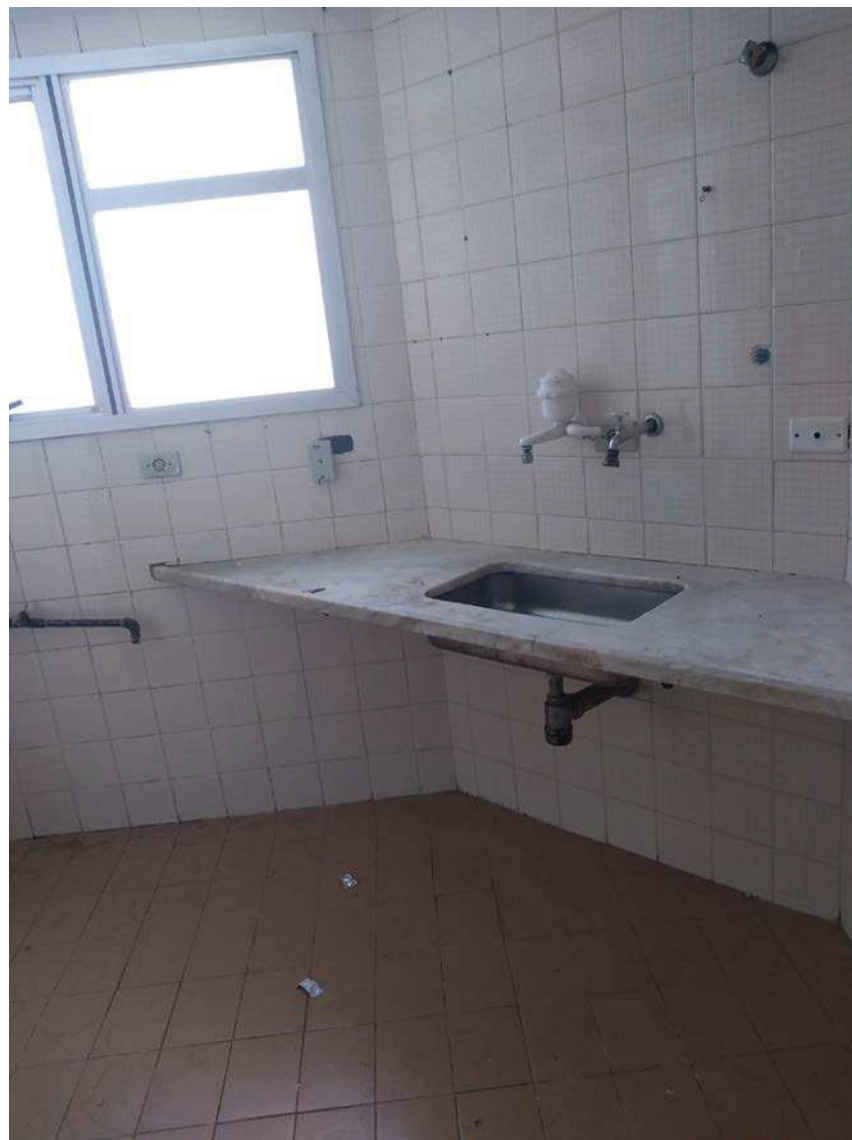
FOTO 17: COZINHA.

COZINHA: Piso cerâmica; paredes revestidas azulejos; forro em laje; pia granito; esquadria alumínio com vidro liso.

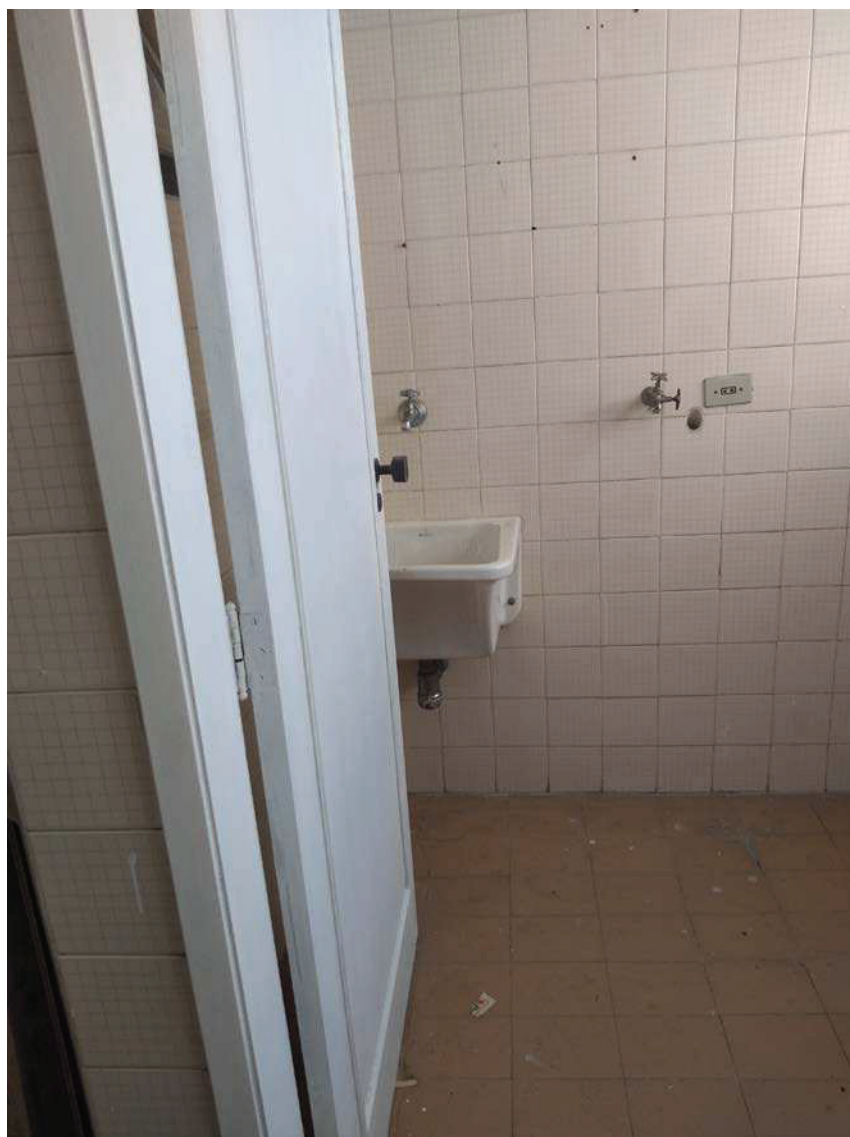
FOTO 18: ÁREA DE SERVIÇO.

ÁREA DE SERVIÇO: Piso cerâmica; paredes revestidas em azulejos; forro em laje; tanque em louça; esquadria alumínio com vidro liso.
