**EXMO. SR. DR. JUIZ DE DIREITO DA 42ª VARA CÍVEL
DA CAPITAL**

PROCESSO: 1077459-62.2017.8.26.0100

LAUDO AVALIATÓRIO

3.- IMÓVEL DA MATRÍCULA Nº 163.683 - BROOKLIN

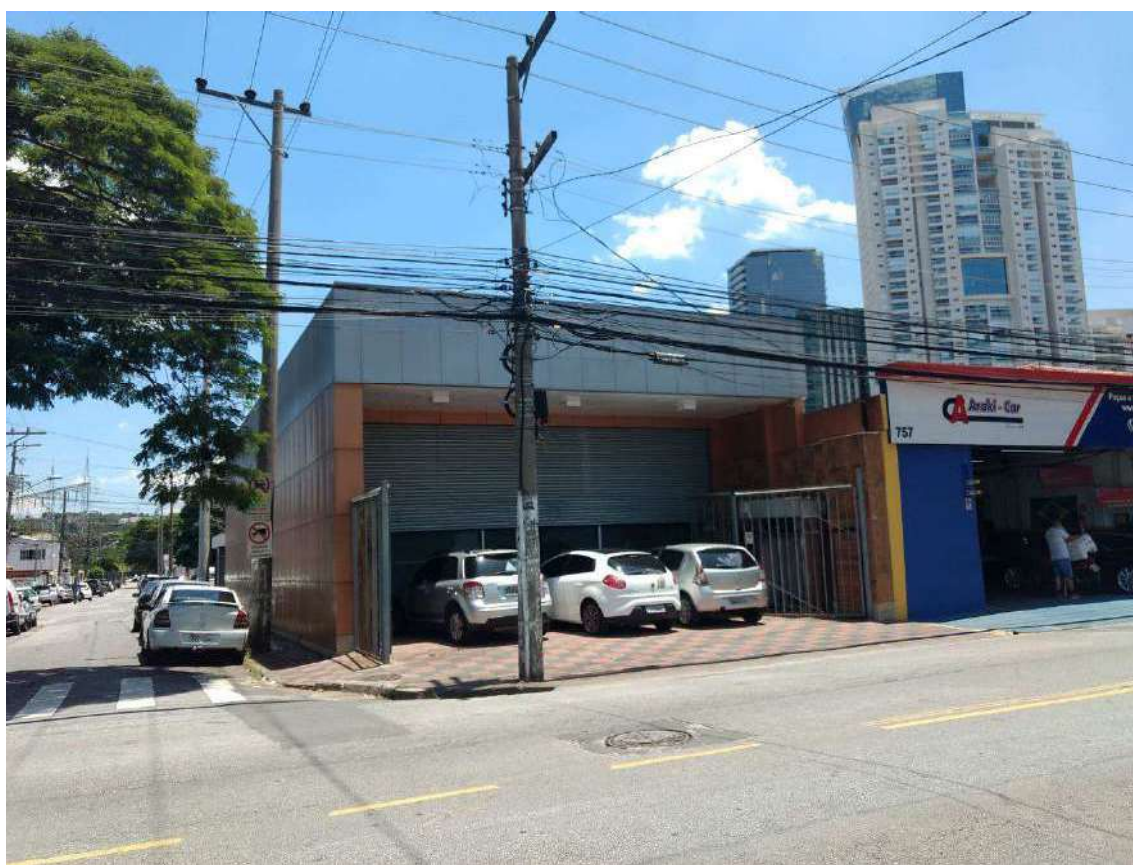
FOTO 111: FACHADA FRONTAL DO IMÓVEL PARA A AVENIDA NOVA INDEPENDÊNCIA.

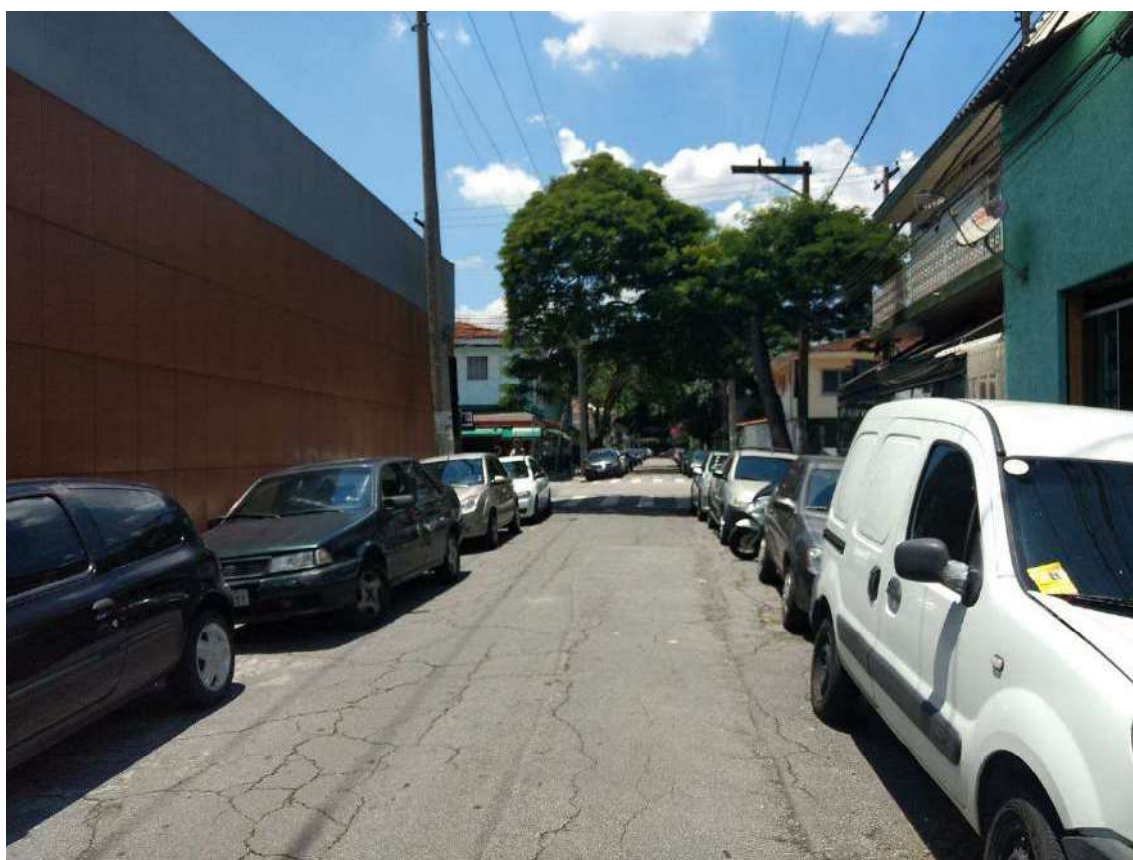
FOTO 114: FRENTE DO IMÓVEL AVALIANDO PARA A RUA MAÇAMBARÁ.

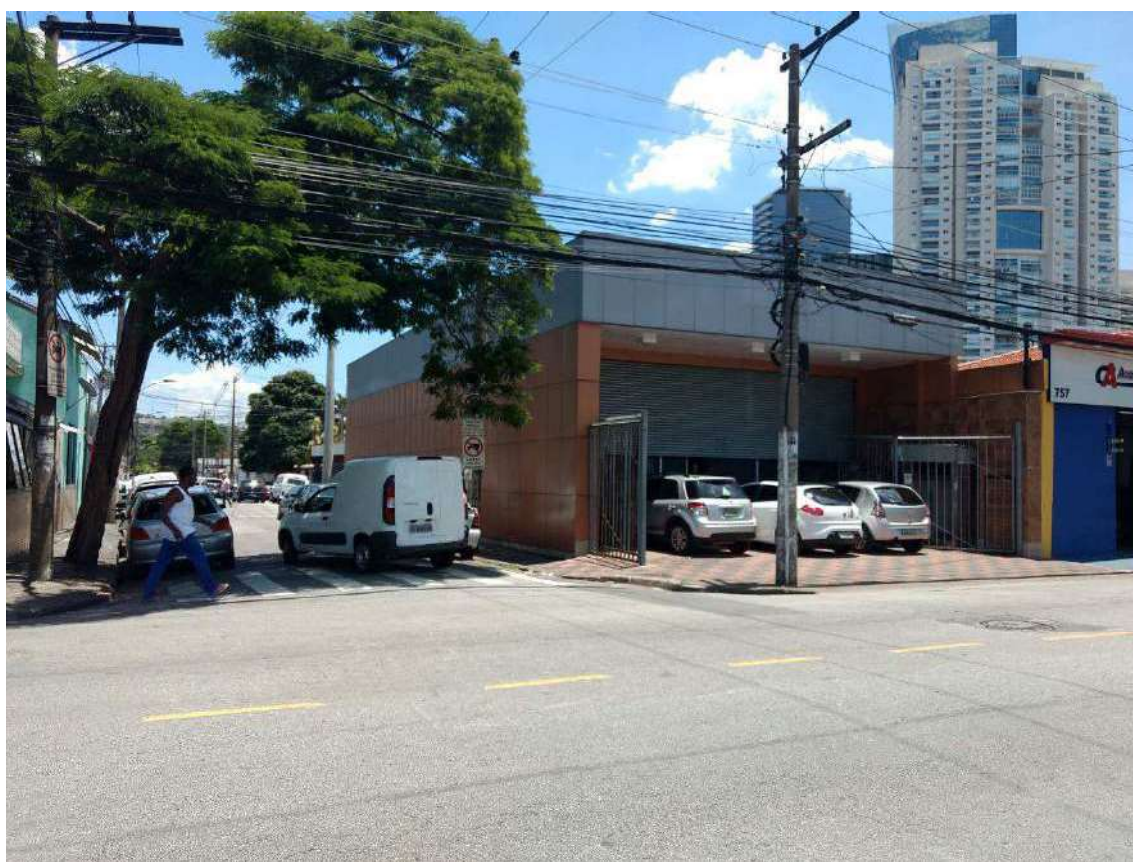
FOTO 116: VISTA GERAL DO IMÓVEL AVALIANDO, NA CONFLUÊNCIA DAS VIAS PÚBLICAS.

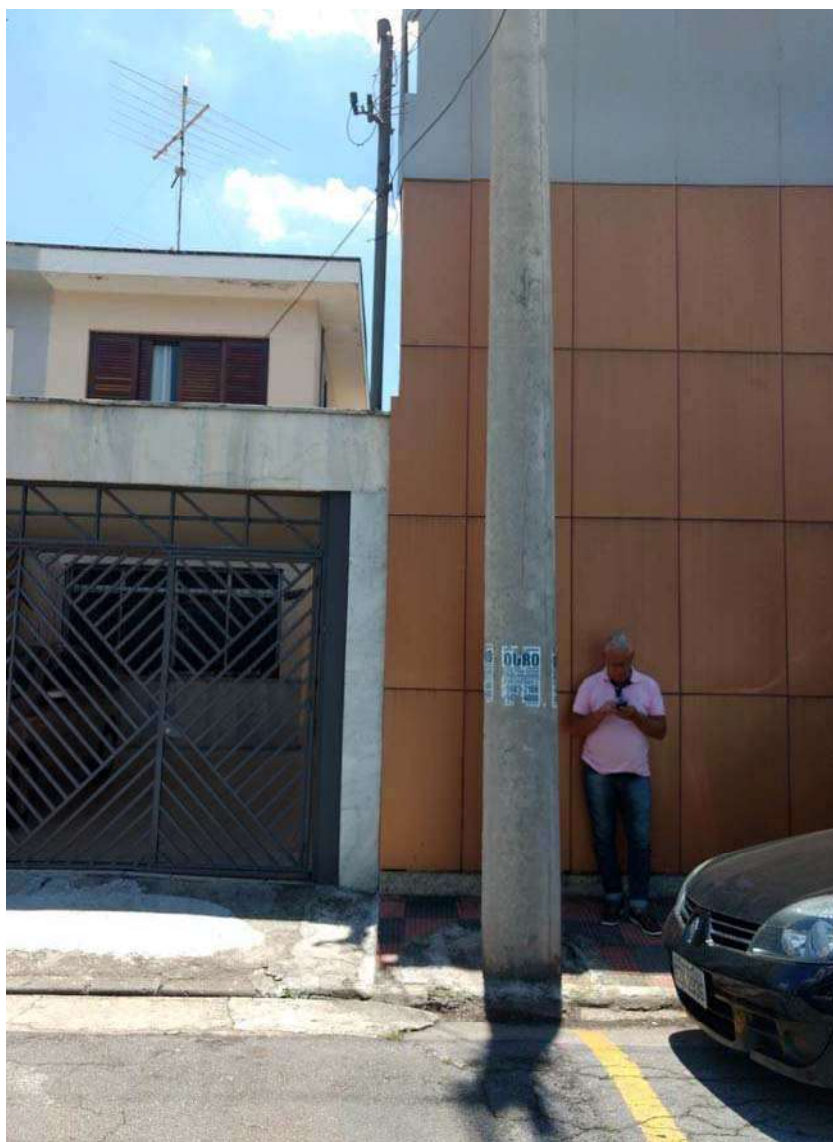
FOTO 117: ALINHAMENTO DA DIVISA DE FUNDOS DO TERRENO AVALIANDO.

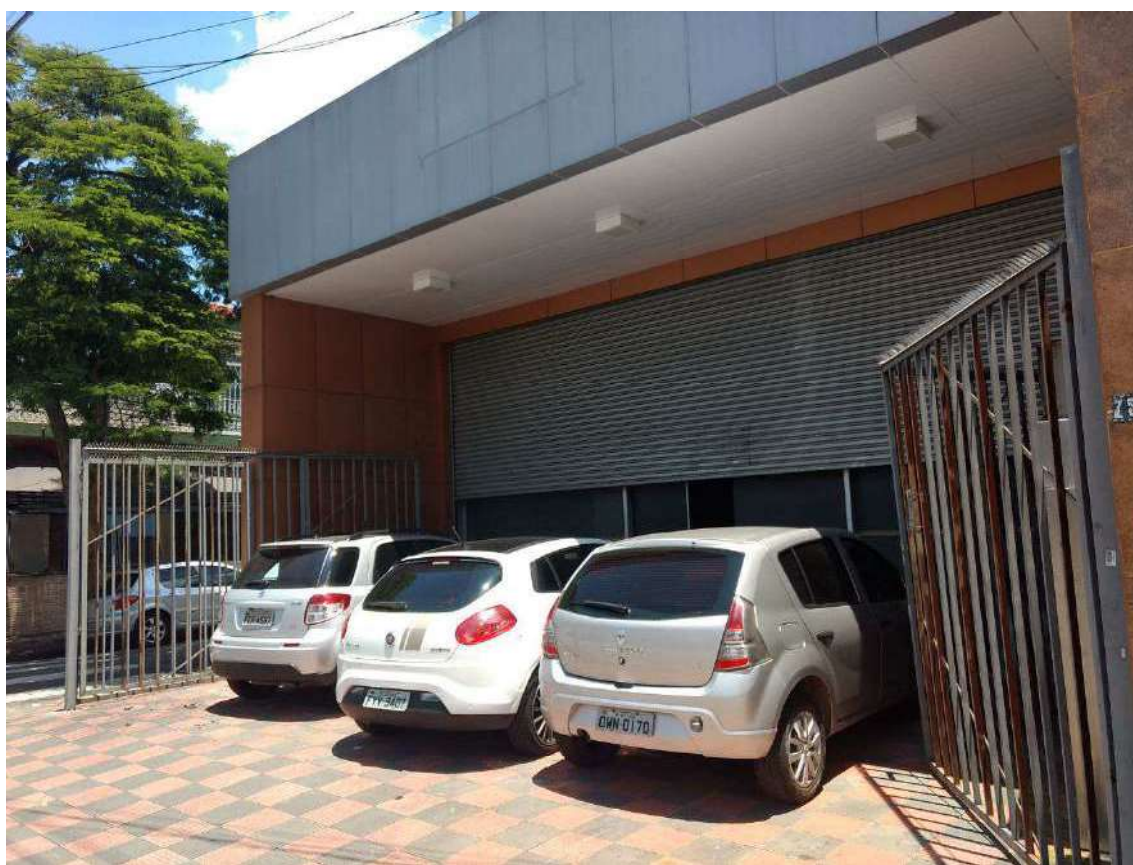
FOTO 120: ÁREA DE ESTACIONAMENTO FRONTAL DO IMÓVEL AVALIANDO.

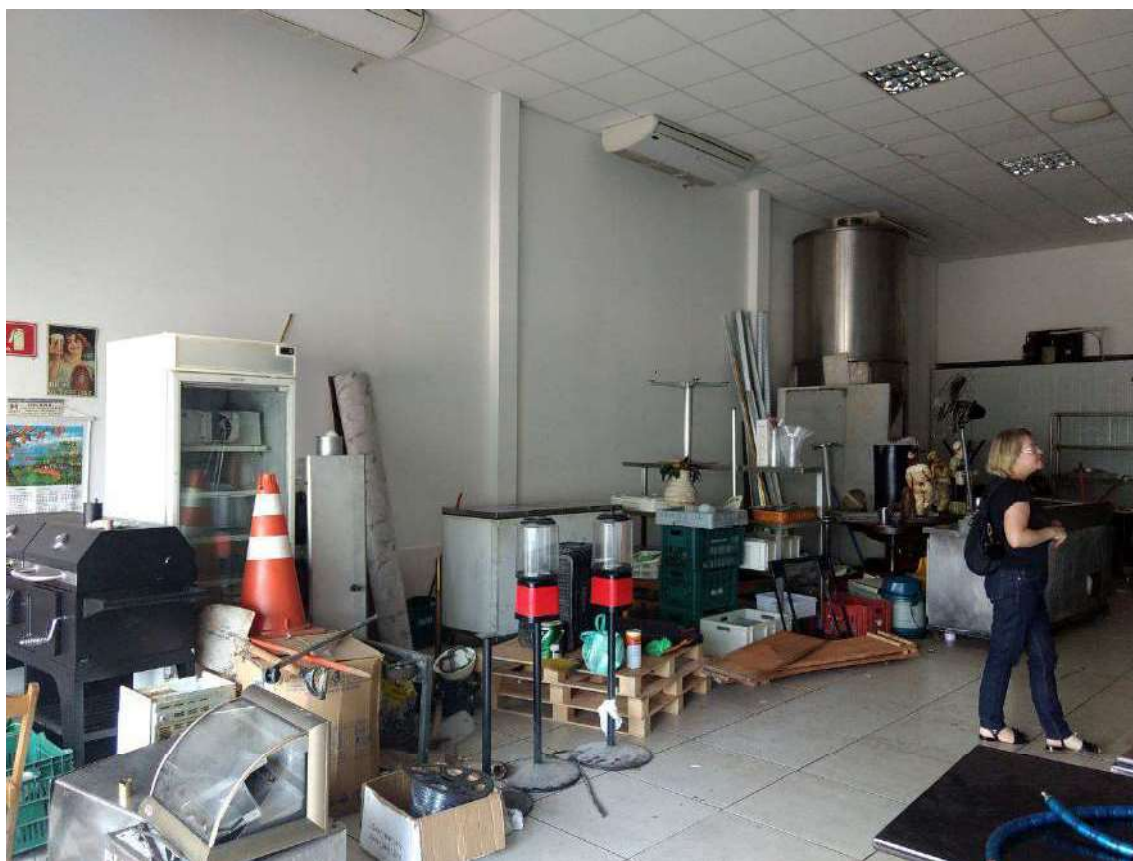
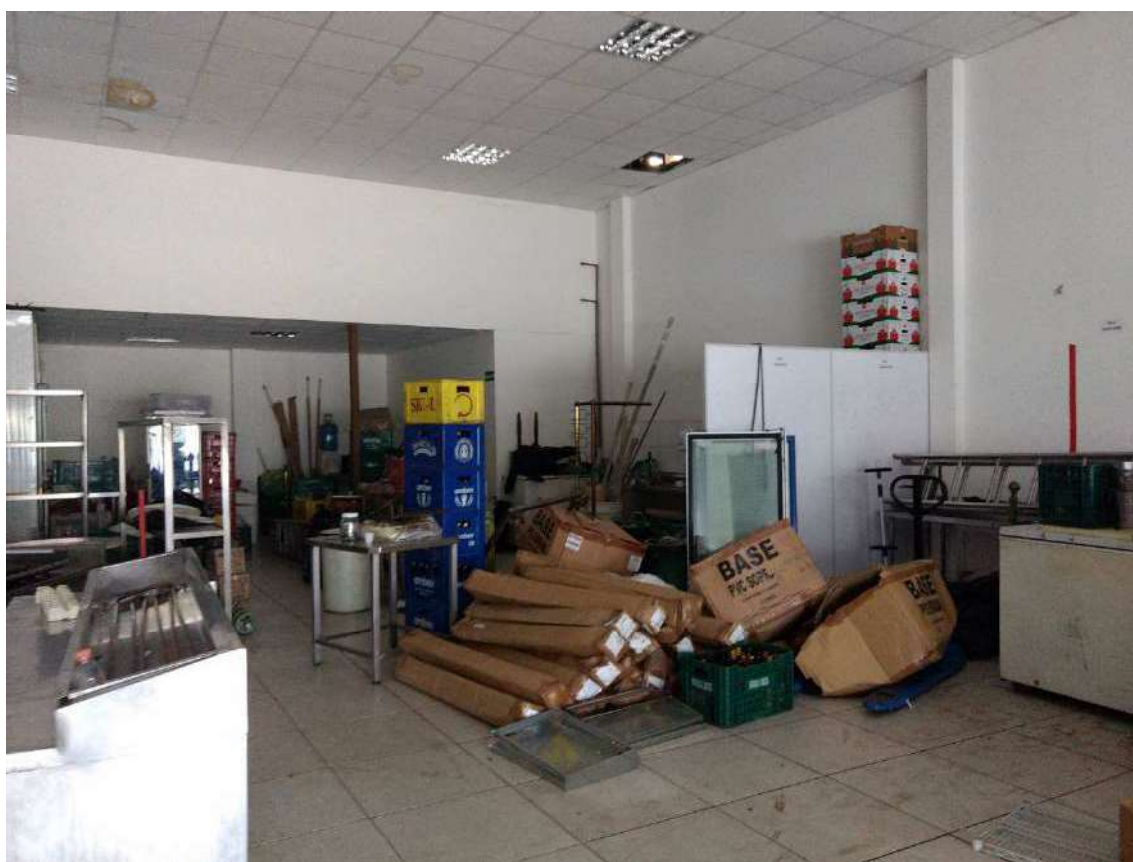
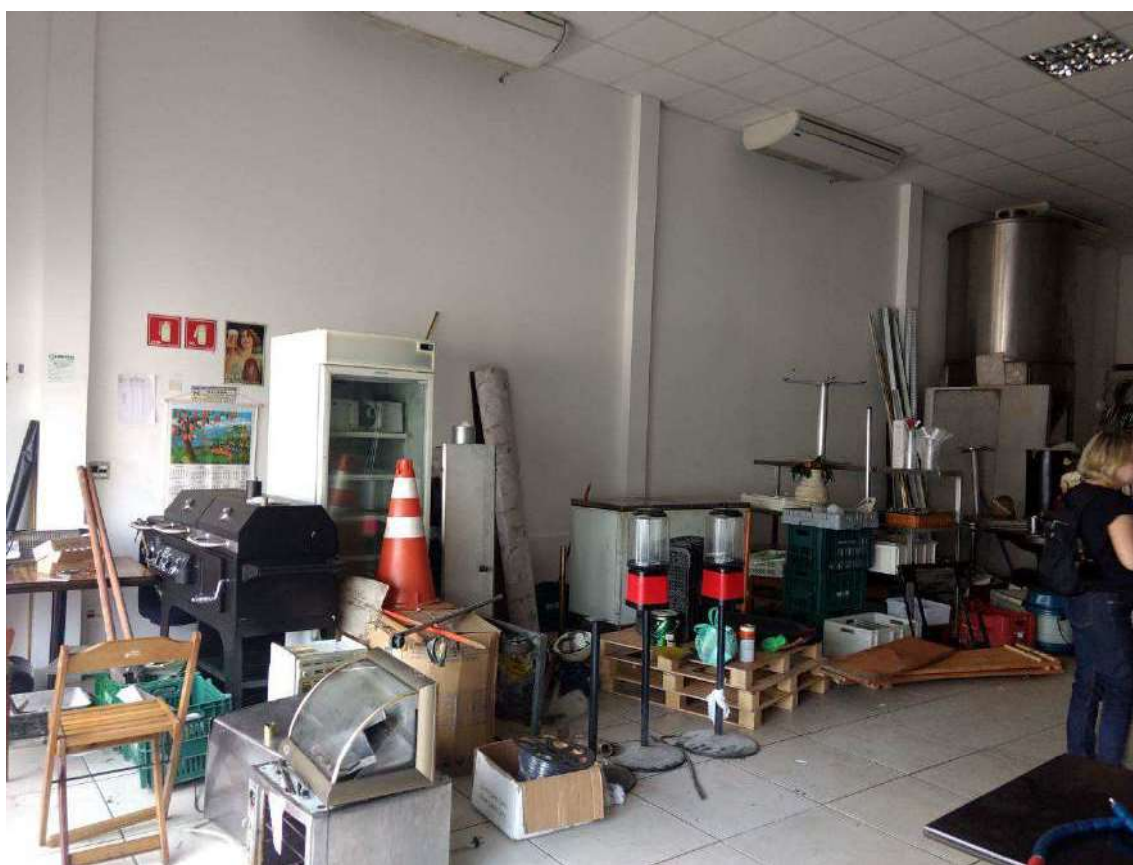
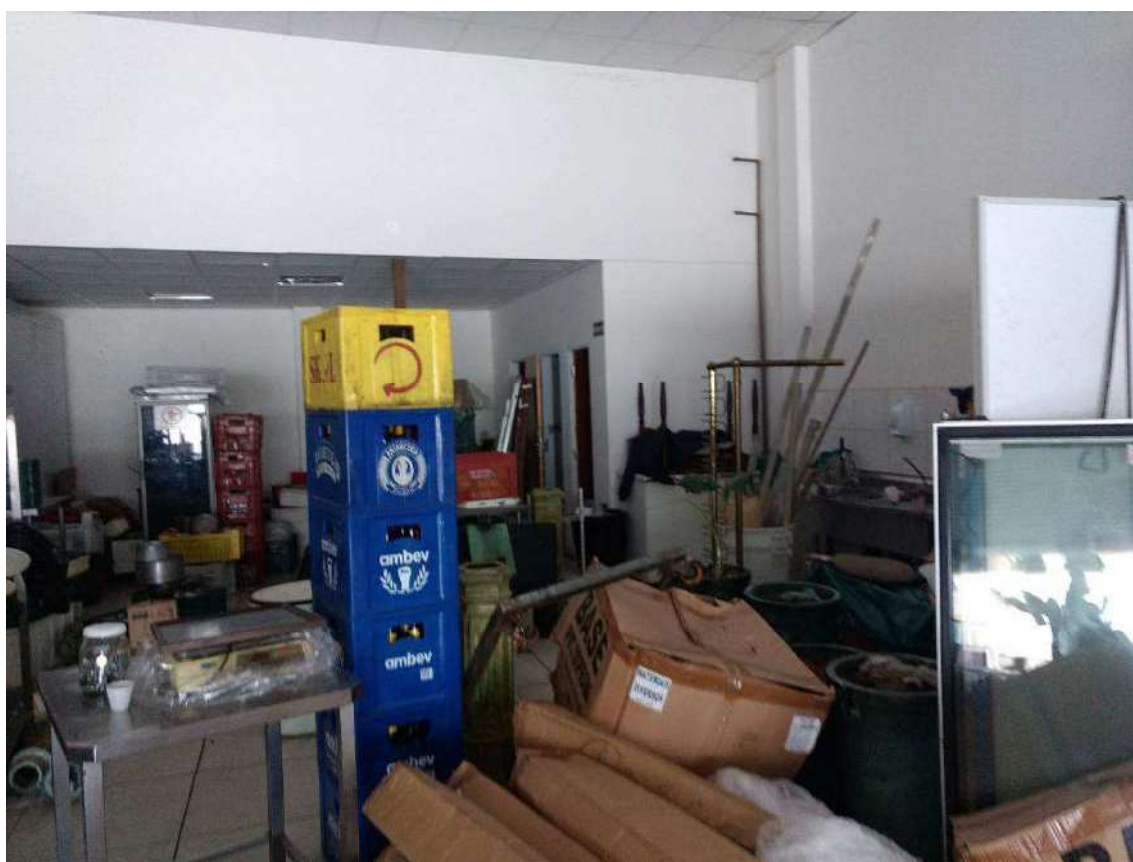
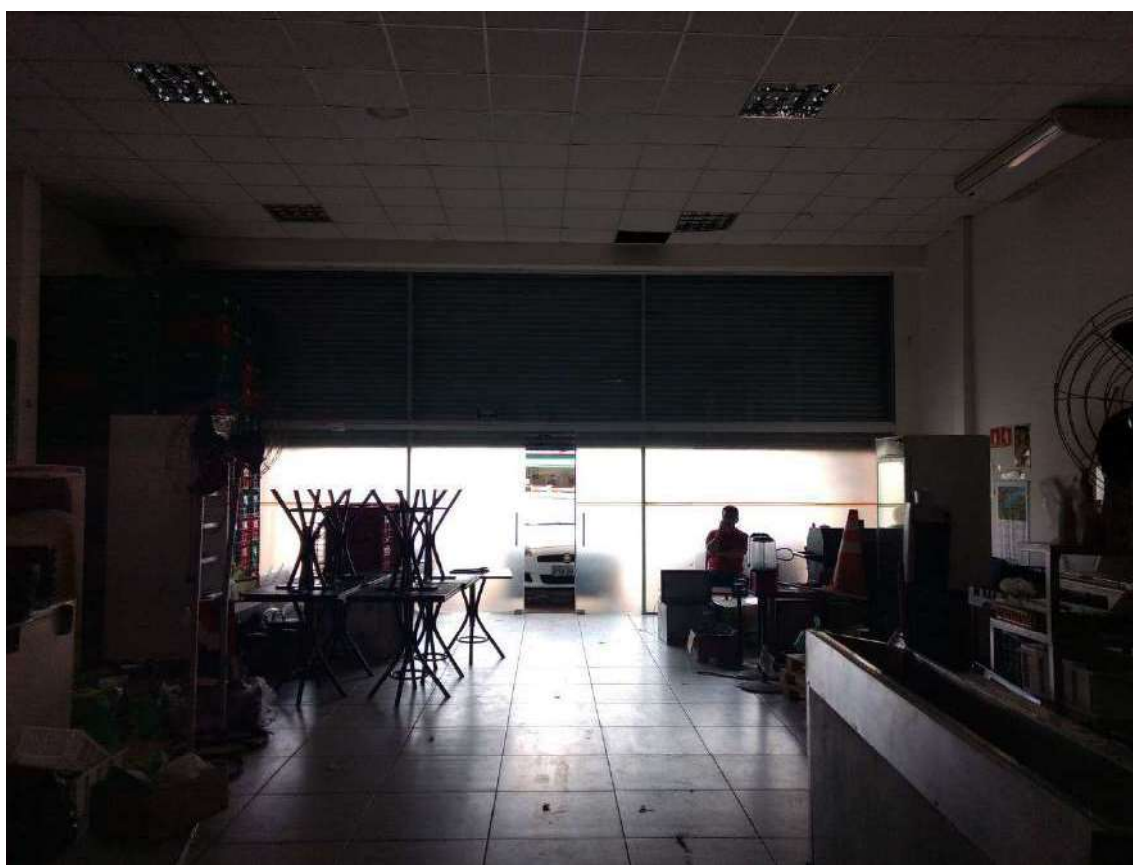
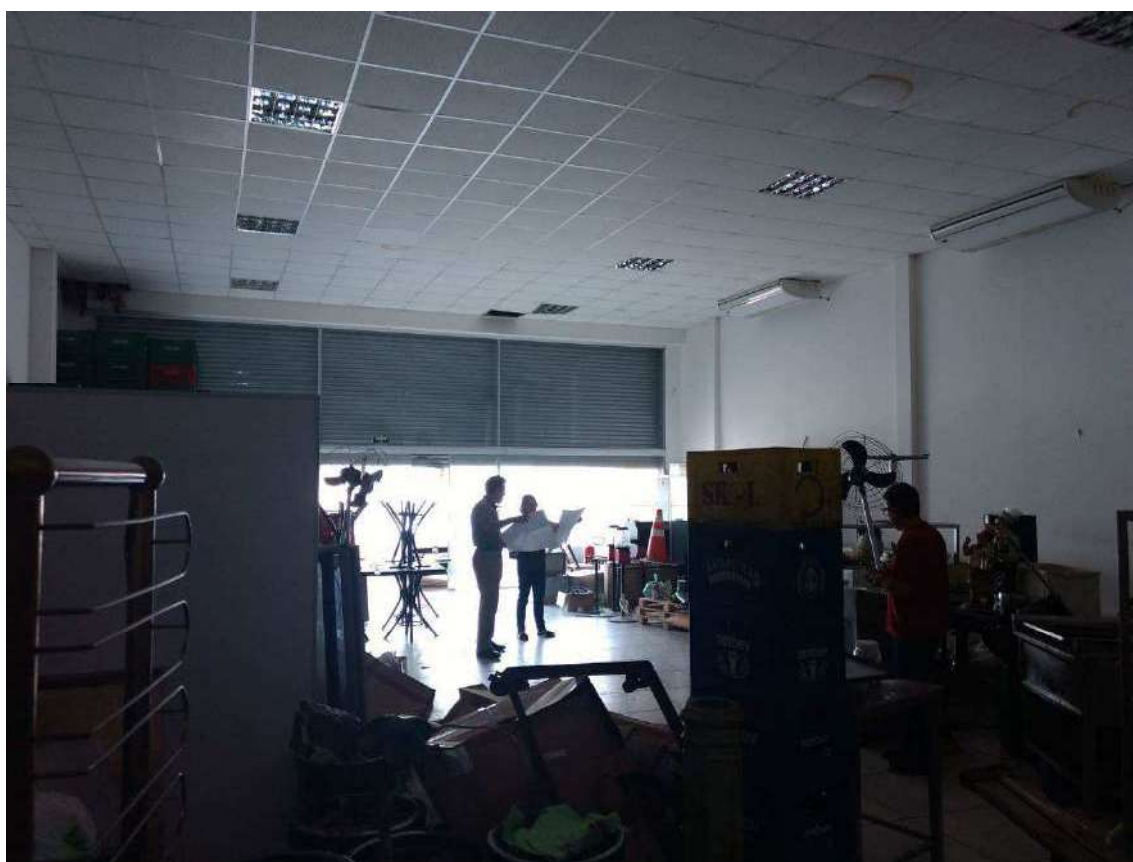
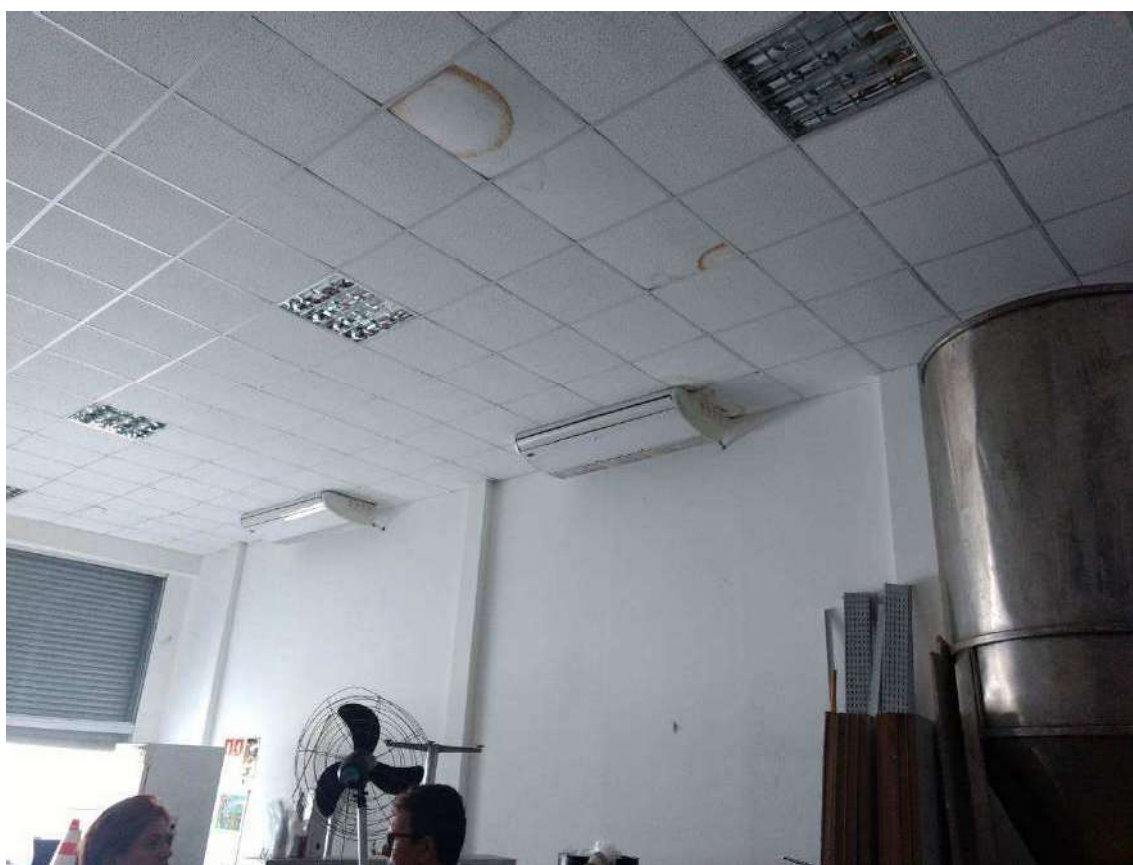
SALÃO: Piso revestido em placas cerâmicas; paredes revestidas em pintura látex sobre massa corrida; forro mineral com luminárias fluorescentes embutidas; ar condicionado tipo split; fechamento em portas de ferro de enrolar.

FOTO 121: VISTA GERAL DO INTERIOR DO SALÃO NO PAVIMENTO TÉRREO DA EDIFICAÇÃO.

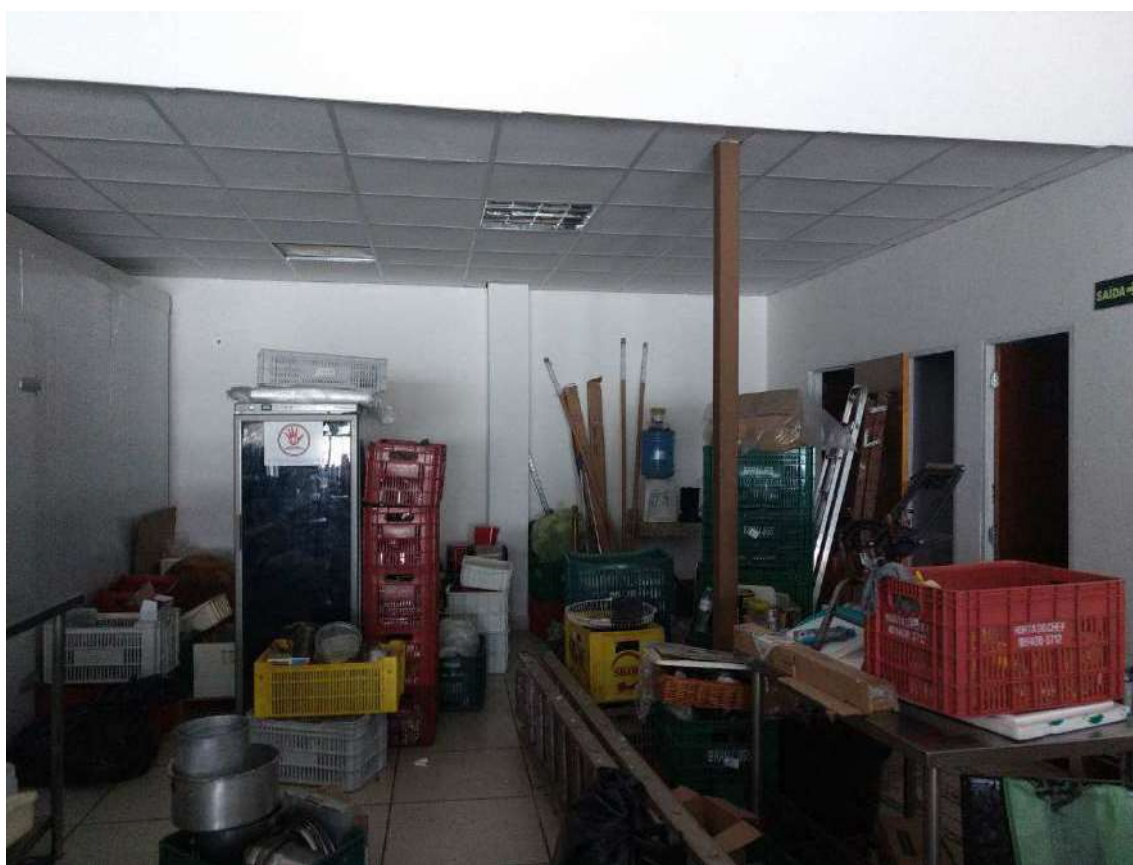
FOTO 128: OUTRA VISTA INTERNA DO SALÃO NO PAVIMENTO TÉRREO DA EDIFICAÇÃO, SOB O MEZANINO.

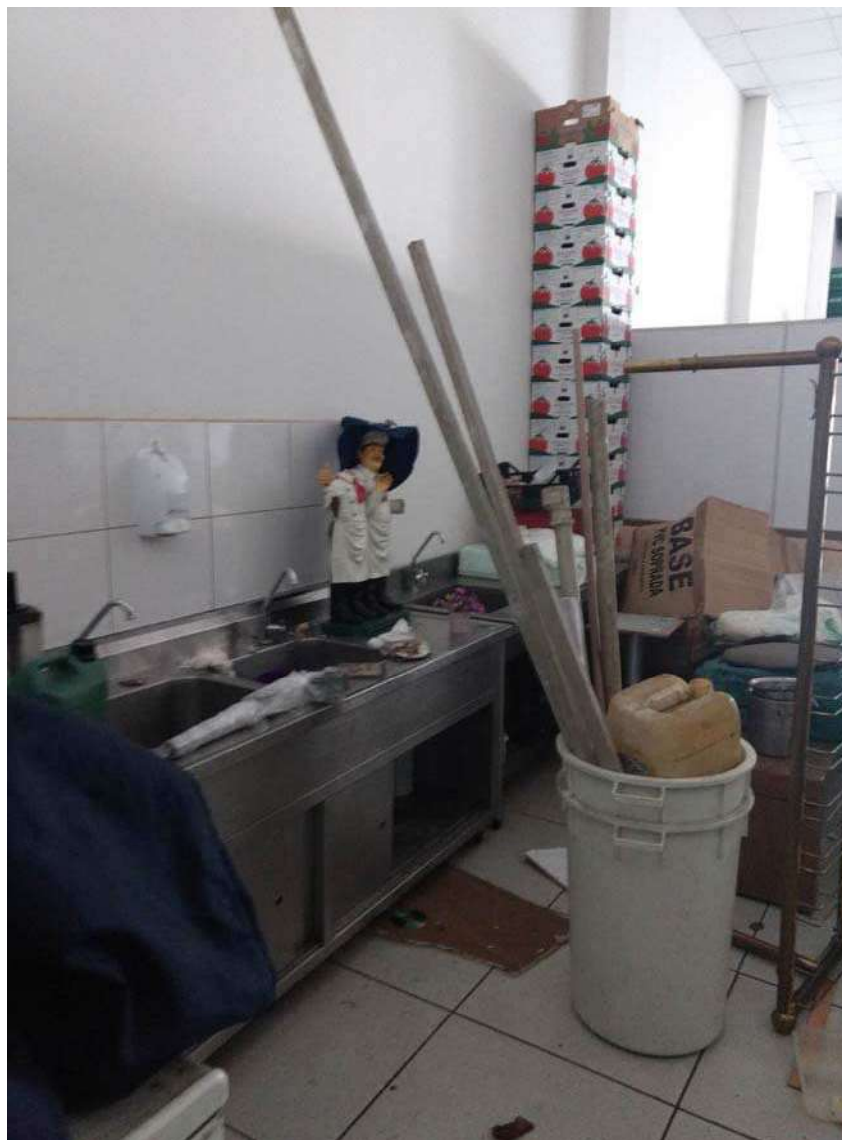
COPA: Piso revestido em placas cerâmicas; paredes revestidas em pintura látex sobre massa corrida e barra com placas cerâmicas; forro mineral com luminárias fluorescentes embutidas; ar condicionado tipo split; pia e bancada em aço inox.

FOTO 129: COPA DO SALÃO.

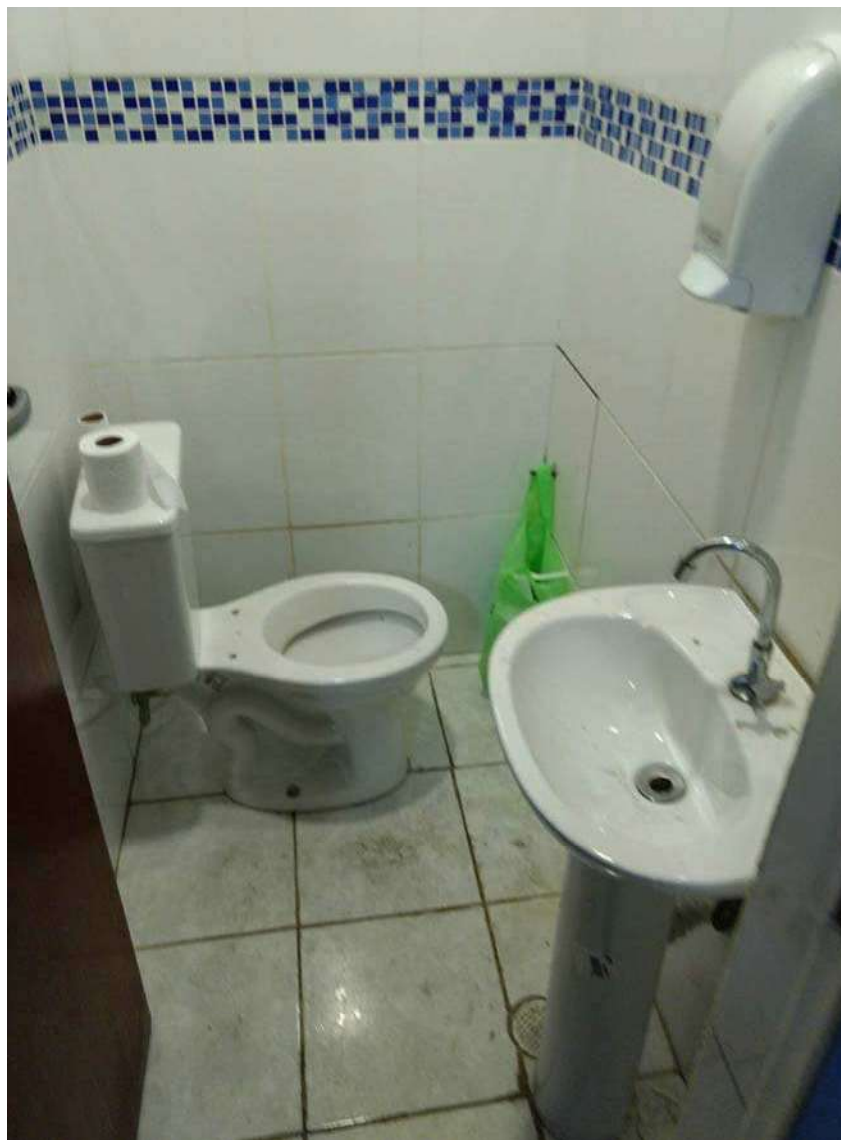
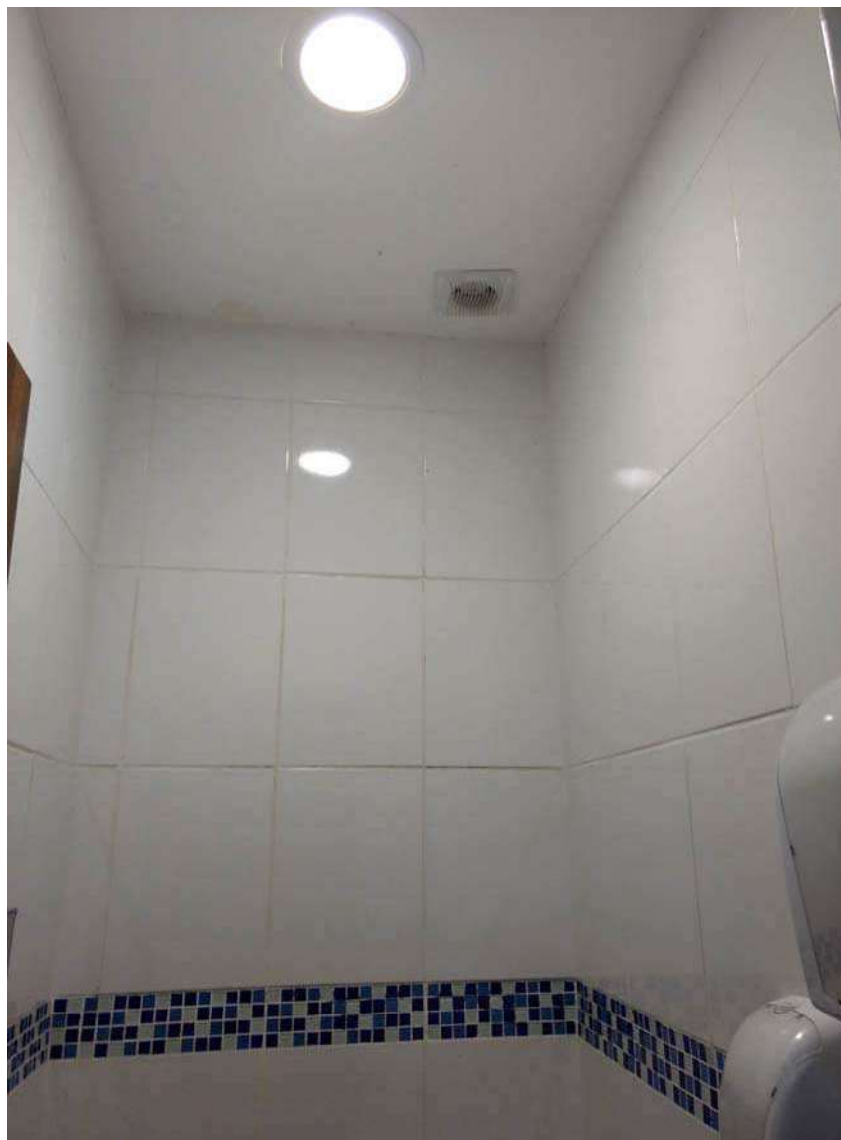
SANITÁRIO MASCULINO: Piso revestido em placas cerâmicas; paredes revestidas em placas cerâmicas com faixa decorativa; vaso sanitário e lavatório em louça cerâmica; forro em gesso; ventilação forçada através de exaustor.

FOTO 131: VISTA INTERNA DO SANITÁRIO MASCULINO.

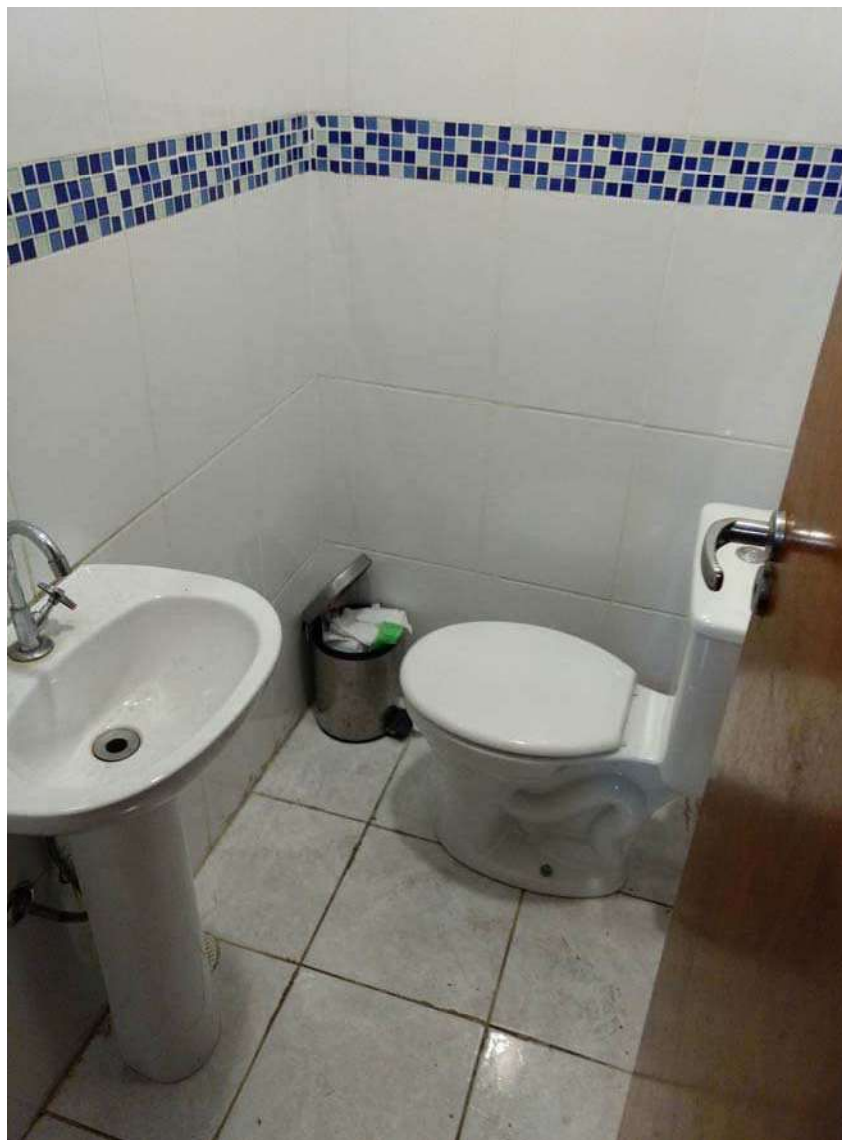
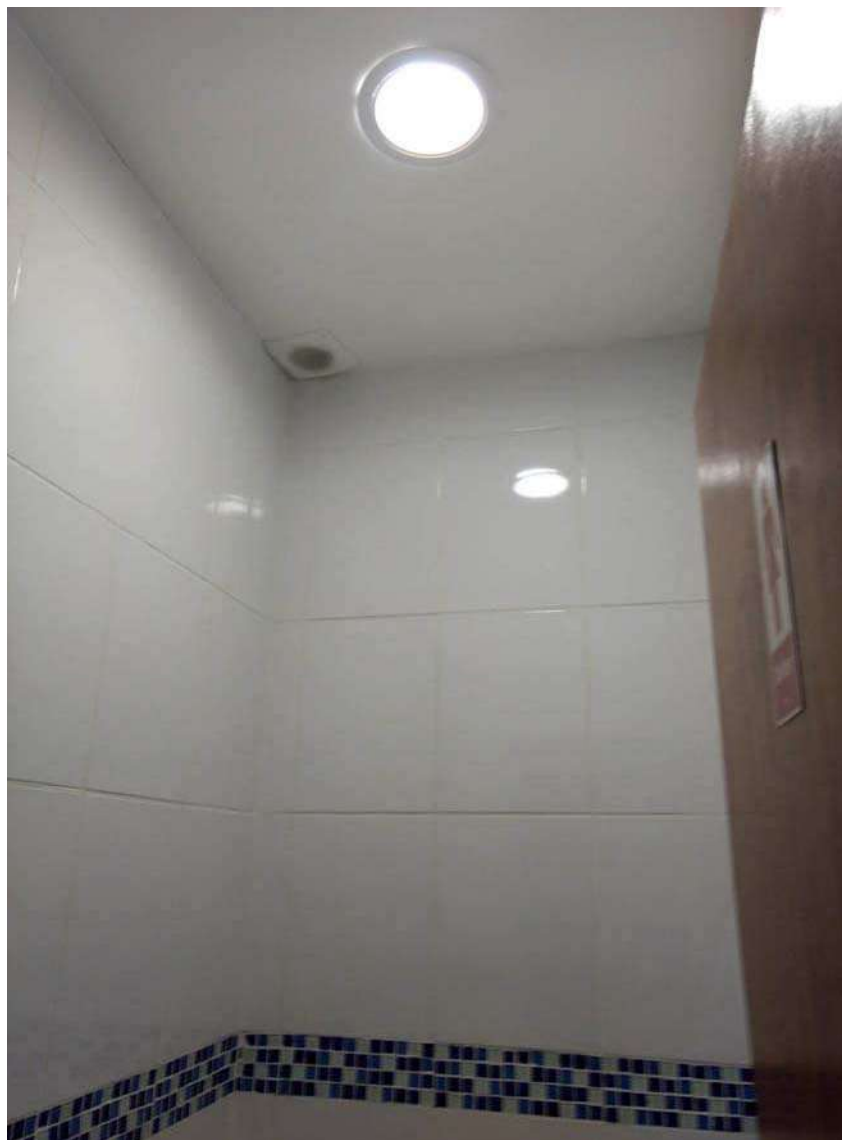
SANITÁRIO FEMININO: Piso revestido em placas cerâmicas; paredes revestidas em placas cerâmicas com faixa decorativa; vaso sanitário e lavatório em louça cerâmica; forro em gesso; ventilação forçada através de exaustor.

FOTO 134: VISTA INTERNA DO SANITÁRIO FEMININO.

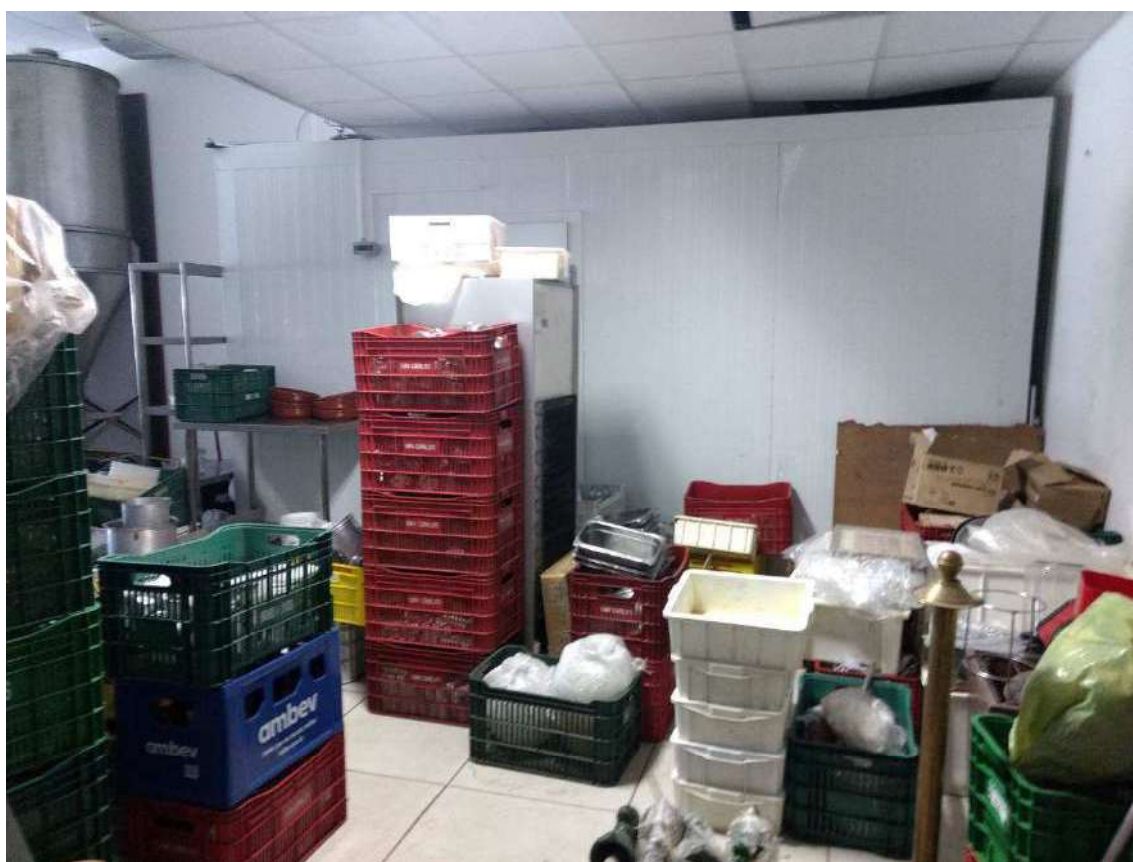
DEPÓSITO: Piso revestido em placas cerâmicas; paredes revestidas em pintura látex sobre massa corrida; forro mineral com luminárias fluorescentes embutidas;

FOTO 136: DEPÓSITO DE MERCADORIAS NO PAVIMENTO TÉRREO.

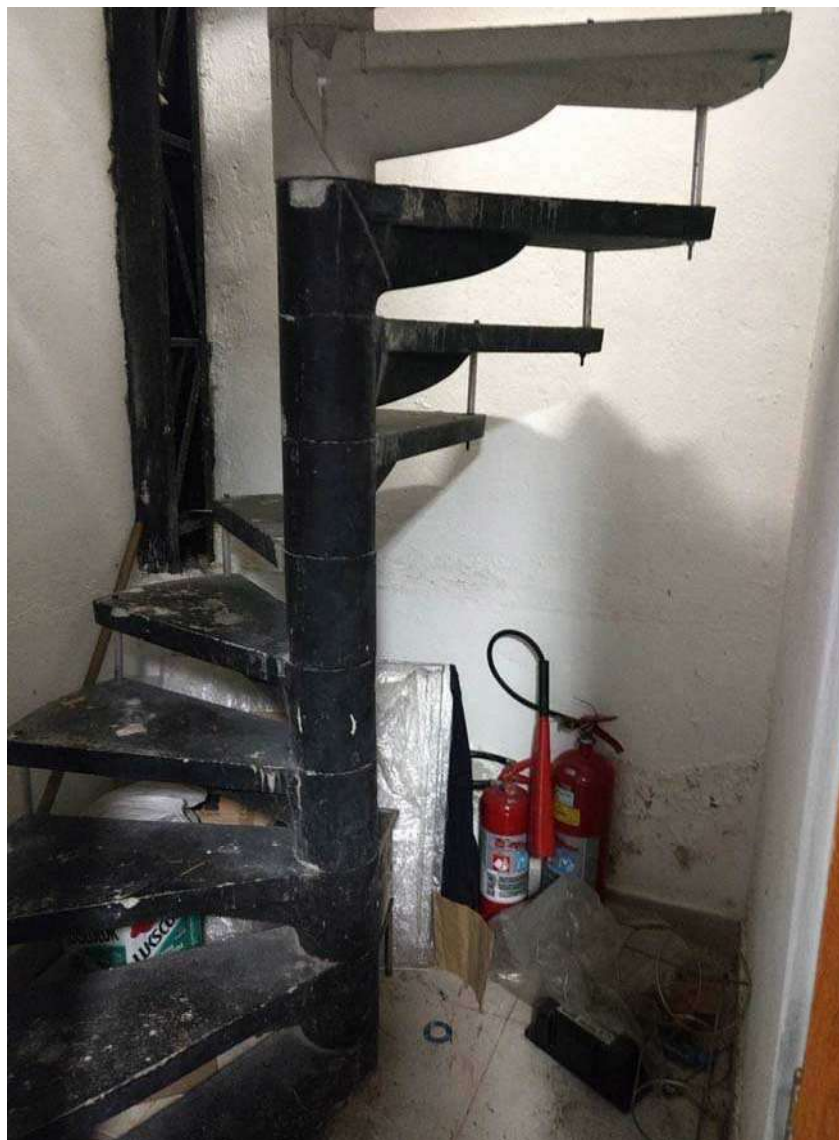
ESCADARIA: Piso e estrutura aço pintado; paredes revestidas em pintura látex sobre massa corrida.

FOTO 137: ESCADARIA DE ACESSO AO MEZANINO.

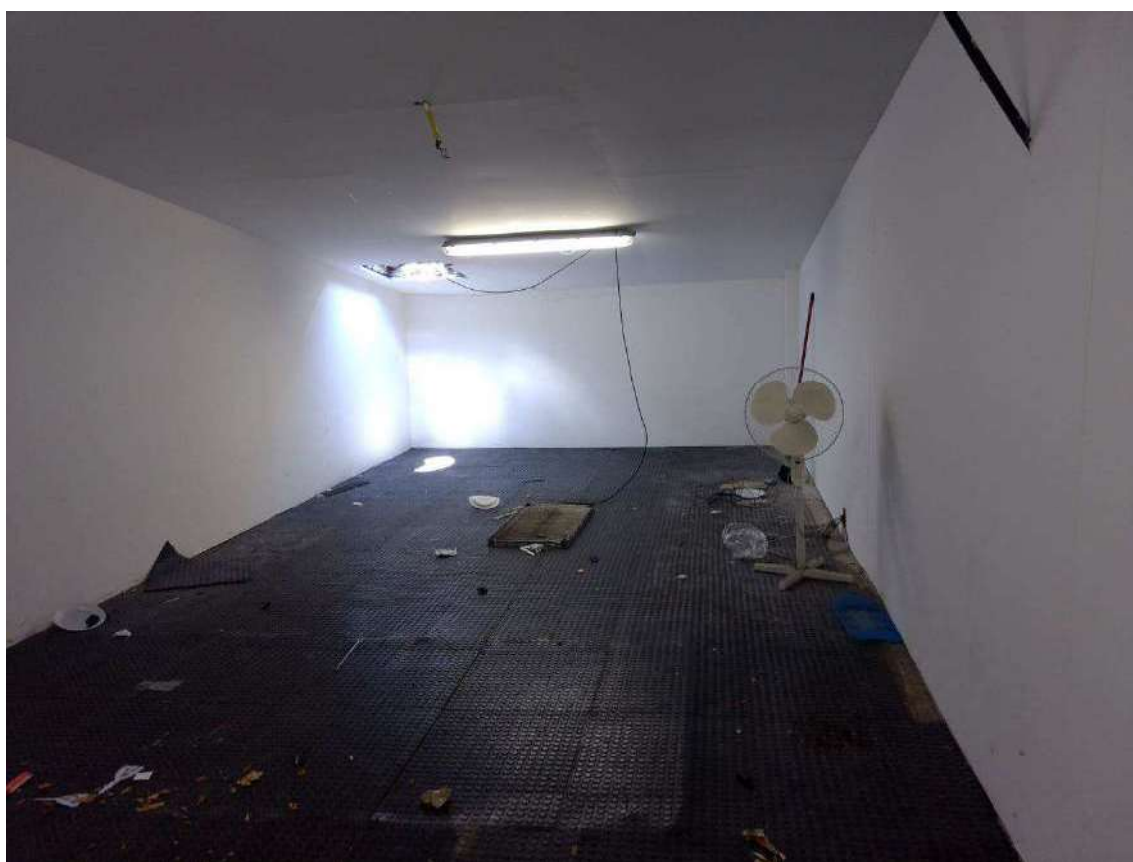
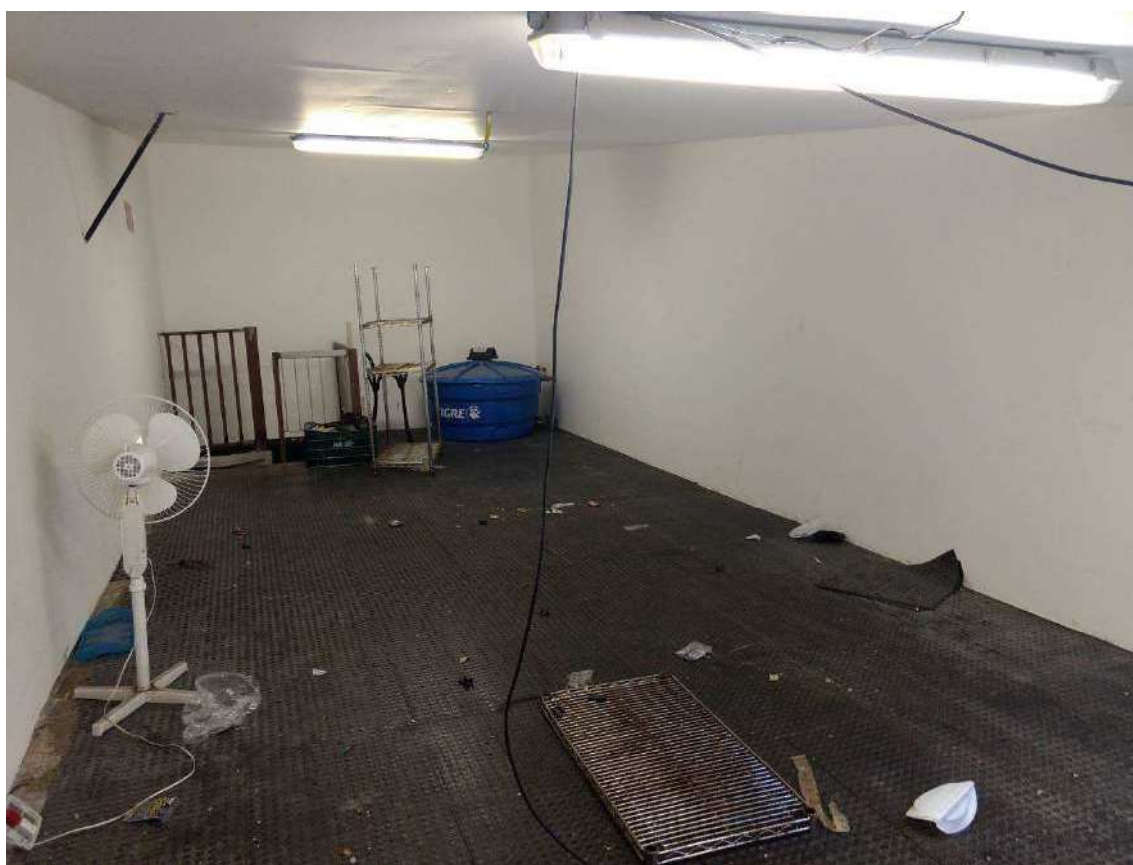
ESCRITÓRIO: Piso revestido em placas de borracha tipo plurigoma; ; paredes revestidas em pintura látex sobre massa corrida; forro em gesso com luminárias fluorescentes.

FOTO 138: VISTA GERAL DO MEZANINO.
