**EXMO (A). SR.(ª). DR.(ª). JUIZ (A) DE DIREITO DA 2ª VARA CÍVEL
DA COMARCA DE MOGI DAS CRUZES – SÃO PAULO**

Proc. Digital nº: **1002338-26.2014.8.26.0361**

Ação: **CUMPRIMENTO DE SENTENÇA – PERDAS E DANOS**

2. VISTORIA

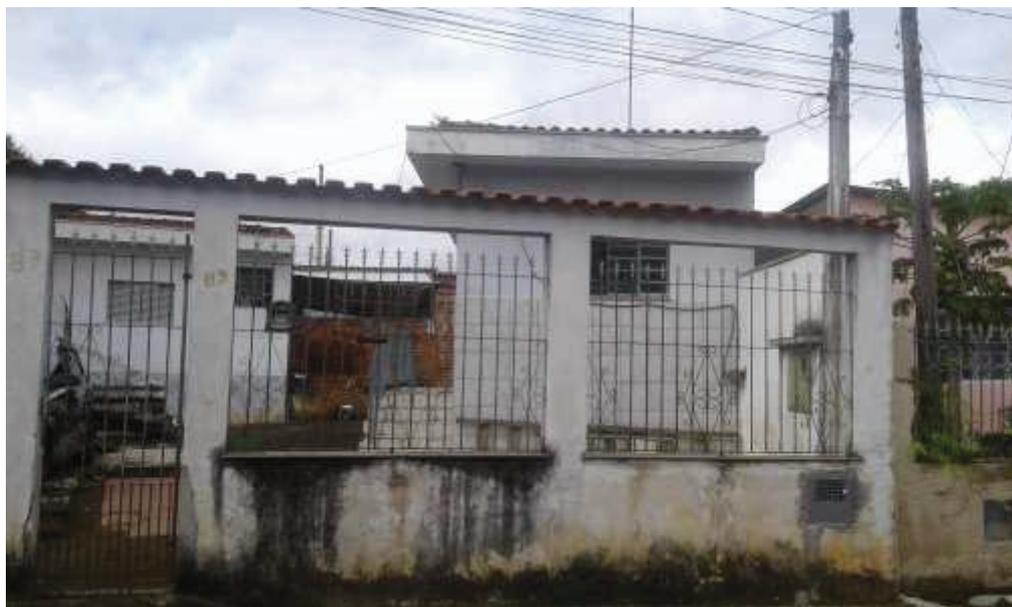
A **construção I e II** apresentam idade aparente de **40 anos**, edificação térrea, construída sem preocupação com projeto arquitetônico, satisfazendo distribuição interna básica, composta geralmente de dois ou mais dormitórios, cozinha e banheiro. Erigidas em estrutura simples e alvenaria de tijolo de barro totalmente revestida. Cobertura em laje pré-moldada com telha cerâmica sobre estrutura de madeira. Área externa em cimentado rústico.

Fachada pintada em látex sobre emboço ou reboco.

01. Fachada do imóvel – vista externo

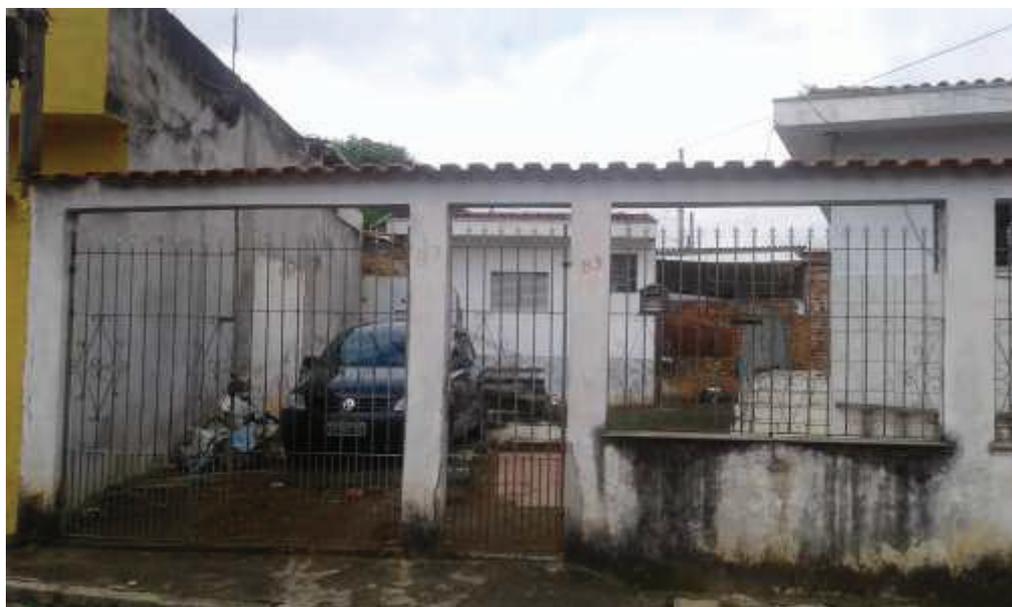
03. Fachada do imóvel – Localização do nº 83

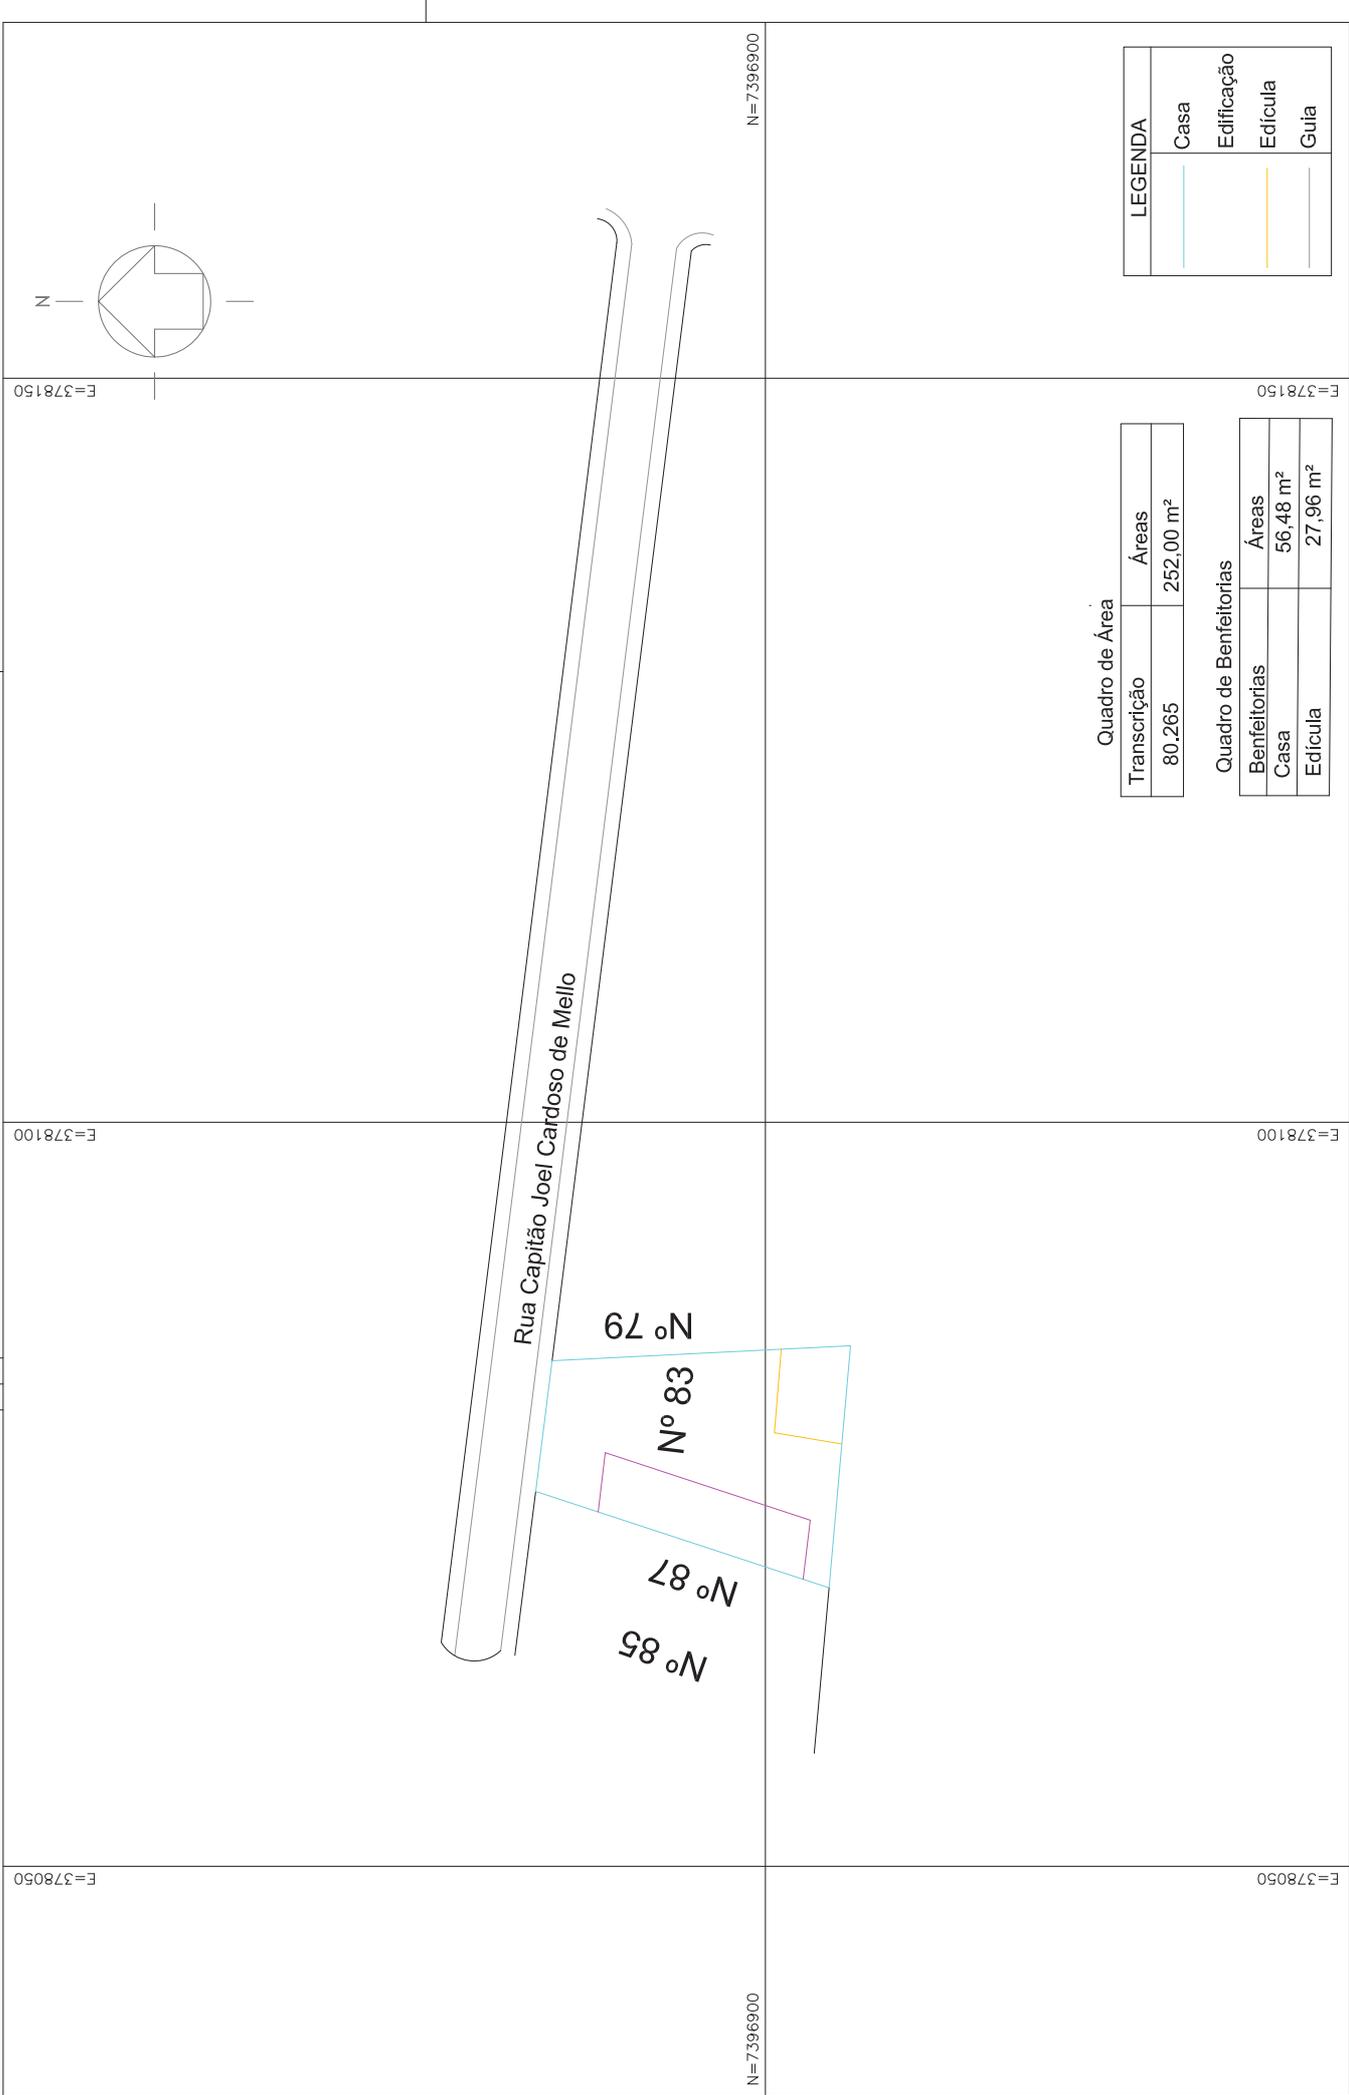
ANEXO II
Levantamento do imóvel

divide com o lote 8, de Silvío Damásio e outros e nos fundos **16,00 metros** e divide com o lote nº 18 de Benedito Egídio de Souza, perfazendo a área de **252,00ms²**.

Existe uma **casa térrea** (denominada "**construção I**"), com **área construída de 56,48 ms²** (**anexo II**), classificado como **CASA PADRÃO ECONÔMICO**, subclassificação **MÉDIA**.

Existe uma **casa térrea** (denominada “**construção II**”), com **área construída de 229,69 ms² (anexo II)**, classificado como **CASA PADRÃO ECONÔMICO**, subclassificação **MÉDIA**.

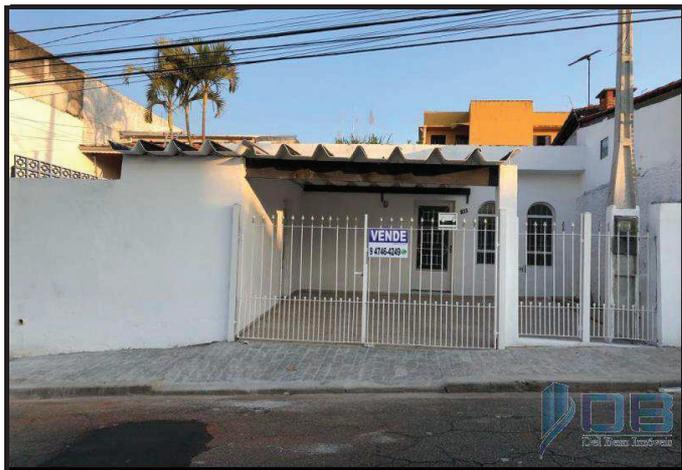
Imóvel situado à Rua João de Miranda nº 311 – Mogi Moderno – Mogi das Cruzes – SP, medindo 142,50 m², Topografia: plano; Consistência do terreno: Seco; Valor do imóvel R\$ 255.000,00.

Padrão construção:	Simplex
Área do terreno:	142,50 ms ²
Declividade:	Plano
Área construída:	61,87 ms ²
Dormitórios:	2,00
Sala:	1,00
Cozinha:	1,00
Banheiros:	1,00
Área de serviço:	1,00
Vaga de garagem:	2,00 autos
Edícula:	0,00
Valor do Imóvel:	R\$ 255.000,00

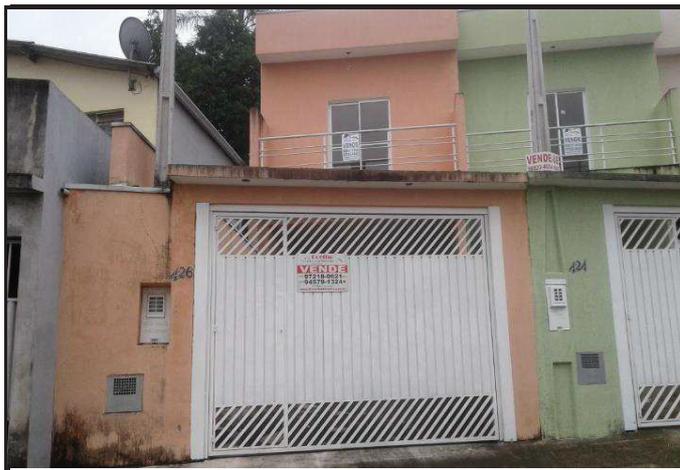
Imóvel situado à Rua Carlos Gomes nº 426 – Mogi Moderno – Mogi das Cruzes – SP, medindo 125,00 m², Topografia: plano; Consistência do terreno: Seco; Valor do imóvel R\$ 280.000,00.

Padrão construção:	Simplex
Área do terreno:	125,00 ms ²
Declividade:	Plano
Área construída:	138,60 ms ²
Dormitórios:	3,00
Sala:	1,00
Cozinha:	1,00
Banheiros:	2,00
Área de serviço:	1,00
Vaga de garagem:	4,00 autos
Edícula:	0,00
Valor do Imóvel:	R\$ 280.000,00

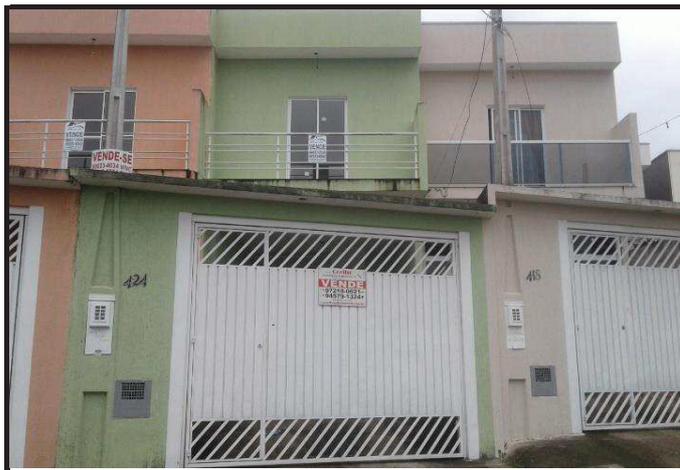
Imóvel situado à Rua Carlos Gomes nº 424 – Mogi Moderno – Mogi das Cruzes – SP, medindo 125,00 m², Topografia: plano; Consistência do terreno: Seco; Valor do imóvel R\$ 280.000,00.

Padrão construção:	Simplex
Área do terreno:	125,00 ms ²
Declividade:	Plano
Área construída:	133,00 ms ²
Dormitórios:	3,00
Sala:	1,00
Cozinha:	1,00
Banheiros:	2,00
Área de serviço:	1,00
Vaga de garagem:	4,00 autos
Edícula:	0,00
Valor do Imóvel:	R\$ 280.000,00

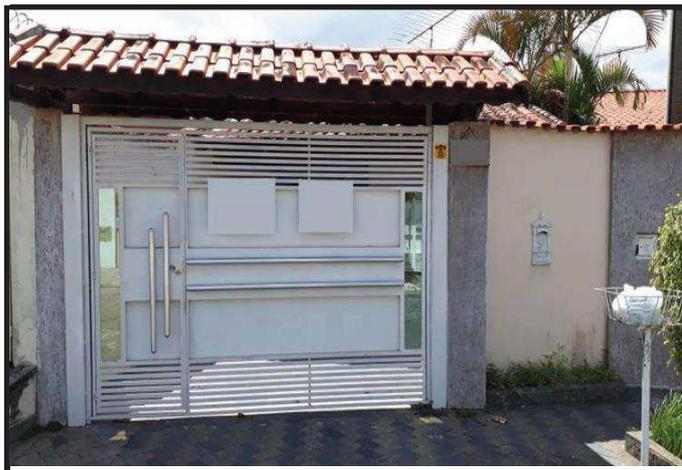
Imóvel situado à Rua Gomes Cardim nº 372 – Mogi Moderno – Mogi das Cruzes – SP, medindo 190,00 m², Topografia: plano; Consistência do terreno: Seco; Valor do imóvel R\$ 320.000,00.

Padrão construção:	Simplex
Área do terreno:	190,00 ms ²
Declividade:	Plano
Área construída:	140,00 ms ²
Dormitórios:	3,00
Sala:	1,00
Cozinha:	1,00
Banheiros:	3,00
Área de serviço:	1,00
Vaga de garagem:	3,00 autos
Edícula:	1,00
Valor do Imóvel:	R\$ 320.000,00

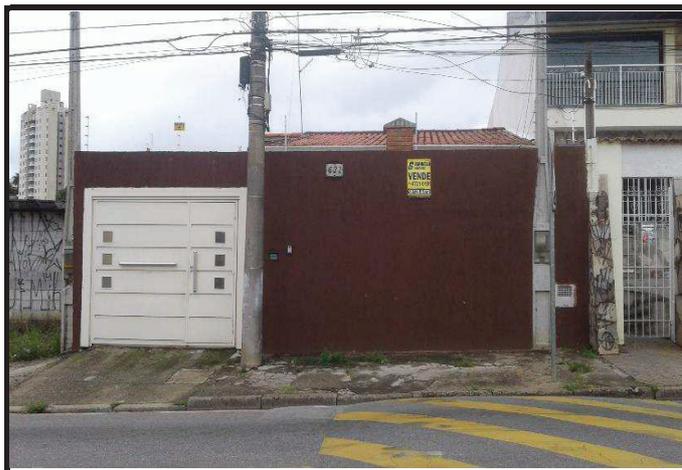
Imóvel situado à Avenida Pedro Machado nº 631 – Mogi Moderno – Mogi das Cruzes – SP, medindo 195,00 m², Topografia: plano; Consistência do terreno: Seco; Valor do imóvel R\$ 350.000,00.

Padrão construção:	Simplex
Área do terreno:	195,00 ms ²
Declividade:	Plano
Área construída:	90,00 ms ²
Dormitórios:	3,00
Sala:	1,00
Cozinha:	1,00
Banheiros:	2,00
Área de serviço:	1,00
Vaga de garagem:	3,00 autos
Edícula:	0,00
Valor do Imóvel:	R\$ 350.000,00

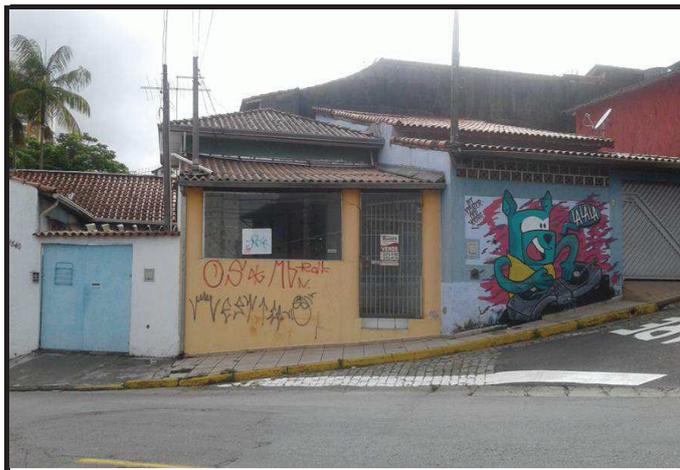
Imóvel situado à Rua Cecílio Gonçalves nº 11 – Mogi
Moderno – Mogi das Cruzes – SP, medindo 180,00 m², Topografia: plano;
Consistência do terreno: Seco; Valor do imóvel R\$ 350.000,00.

Padrão construção:	Econômico
Área do terreno:	180,00 ms ²
Declividade:	Plano
Área construída:	230,00 ms ²
Dormitórios:	2,00
Sala:	1,00
Cozinha:	1,00
Banheiros:	2,00
Área de serviço:	1,00
Vaga de garagem:	2,00 autos
Edícula:	0,00
Valor do Imóvel:	R\$ 350.000,00

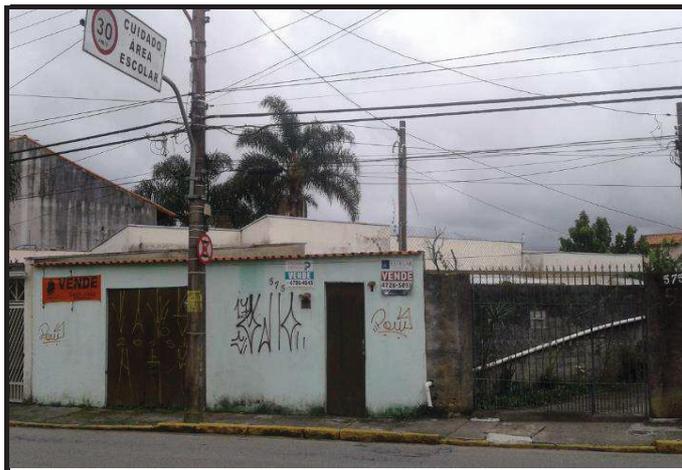
Imóvel situado à Avenida Brasil nº 575 – Mogi Moderno – Mogi das Cruzes – SP, medindo 745,00 m², Topografia: plano; Consistência do terreno: Seco; Valor do imóvel R\$ 550.000,00.

Padrão construção:	Econômico
Área do terreno:	745,00 ms ²
Declividade:	Plano
Área construída:	68,13 ms ²
Dormitórios:	3,00
Sala:	1,00
Cozinha:	1,00
Banheiros:	1,00
Área de serviço:	1,00
Vaga de garagem:	2,00 autos
Edícula:	0,00
Valor do Imóvel:	R\$ 550.000,00

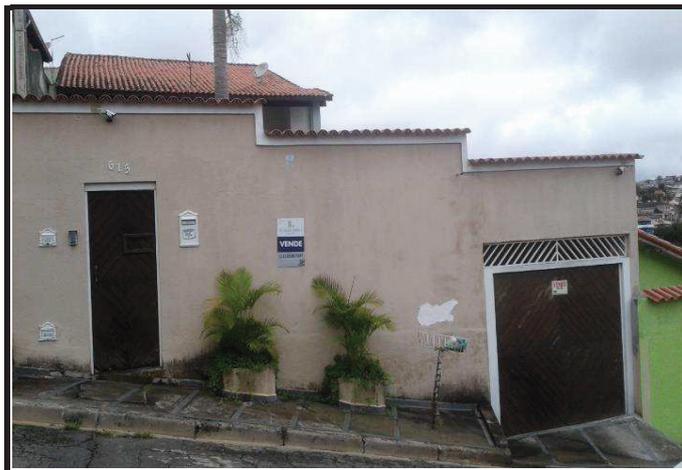
Imóvel situado à Rua Ferdinando Morroni nº 615 – Mogi Moderno – Mogi das Cruzes – SP, medindo 500,00 m², Topografia: plano; Consistência do terreno: Seco; Valor do imóvel R\$ 639.900,00.

Padrão construção:	Médio
Área do terreno:	500,00 ms ²
Declividade:	Plano
Área construída:	285,00 ms ²
Dormitórios:	3,00
Sala:	1,00
Cozinha:	1,00
Banheiros:	4,00
Área de serviço:	1,00
Vaga de garagem:	4,00 autos
Edícula:	0,00
Valor do Imóvel:	R\$ 639.900,00
