**EXCELENTÍSSIMO SENHOR DOUTOR JUIZ DE DIREITO DA 3ª
VARA CÍVEL DO FORO REGIONAL DE PINHEIROS - COMARCA
DE SÃO PAULO - SP.**

AUTOS Nº: 1006913-13.2017.8.26.0704

O presente laudo refere-se aos **AUTOS DA AÇÃO DE EXECUÇÃO DE TÍTULO EXTRAJUDICIAL**, requerida por **MARCIA GUIDUGLI SANCHEZ LUZ**, em face de **RONALD REID BARBOSA E OUTRO**, em curso na **3ª VARA CÍVEL DO FORO REGIONAL DE PINHEIROS - COMARCA DE SÃO PAULO - SP**, **AUTOS Nº: 1006913-13.2017.8.26.0704**.

Loja nº1, localizada no pavimento térreo do "Condomínio Edifício Bambina Tosoni Gerasi", Rua Barão de Jundiaí nº 165, Lapa - São Paulo - SP, matriculado sob nº 100.508, do 10º Cartório de Registro de Imóveis de São Paulo.

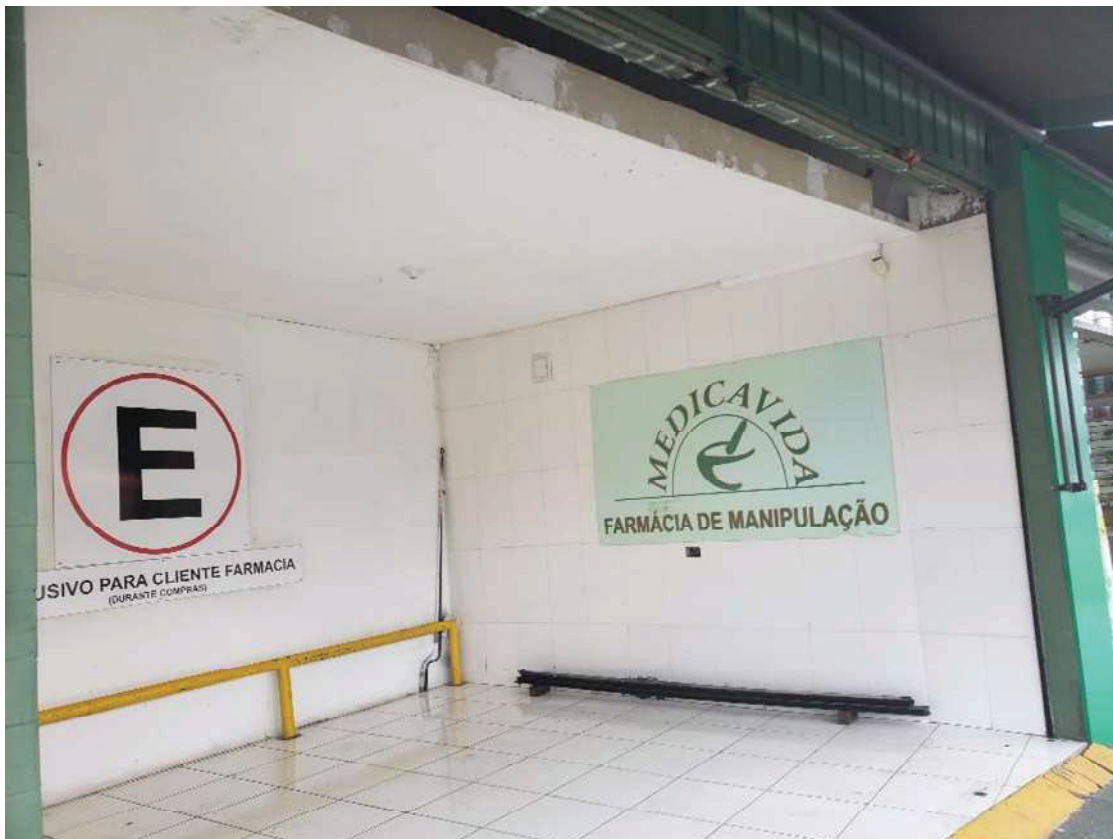
| FOTO 01 |

VISTA DA FACHADA DO IMÓVEL.

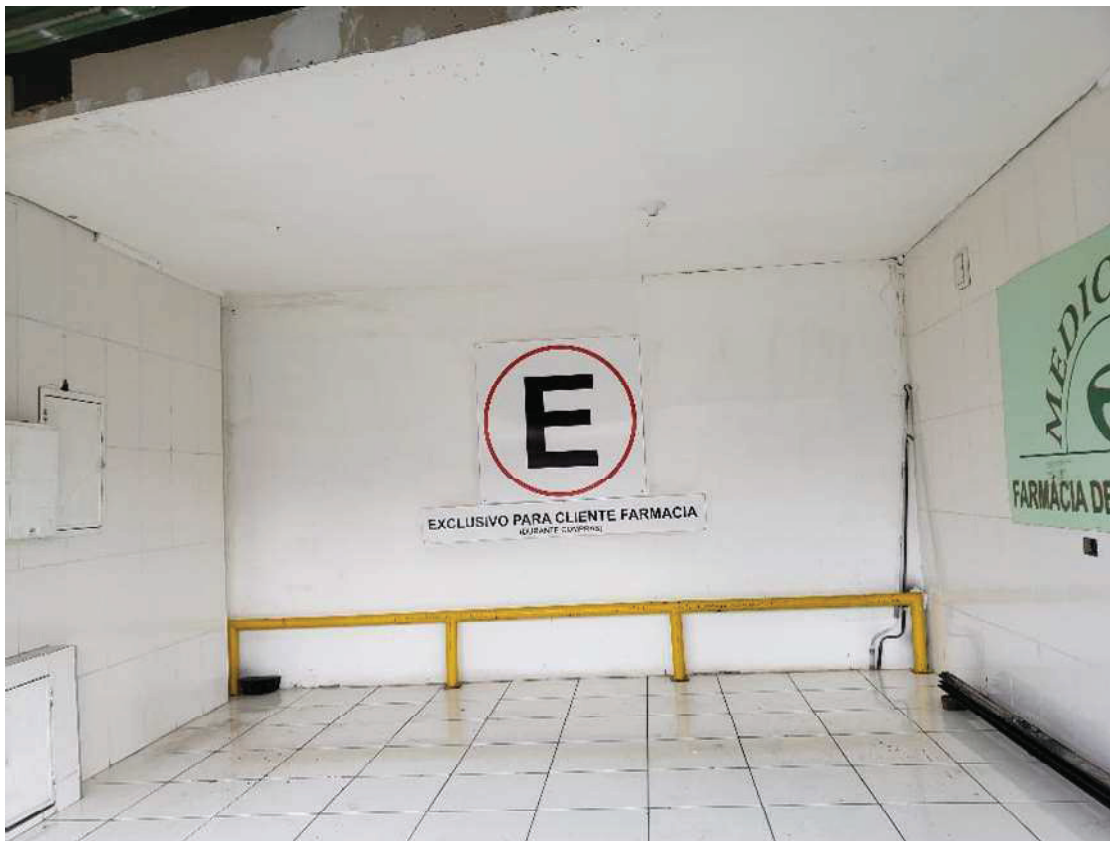
| FOTO 02 |

A LOJA 01 DO IMÓVEL ESTÁ LOCADA PARA A FARMÁCIA DE MANIPULAÇÃO MEDICAVIDA E É UTILIZADA COMO ESTACIONAMENTO E LABORATÓRIO (FUNDOS).

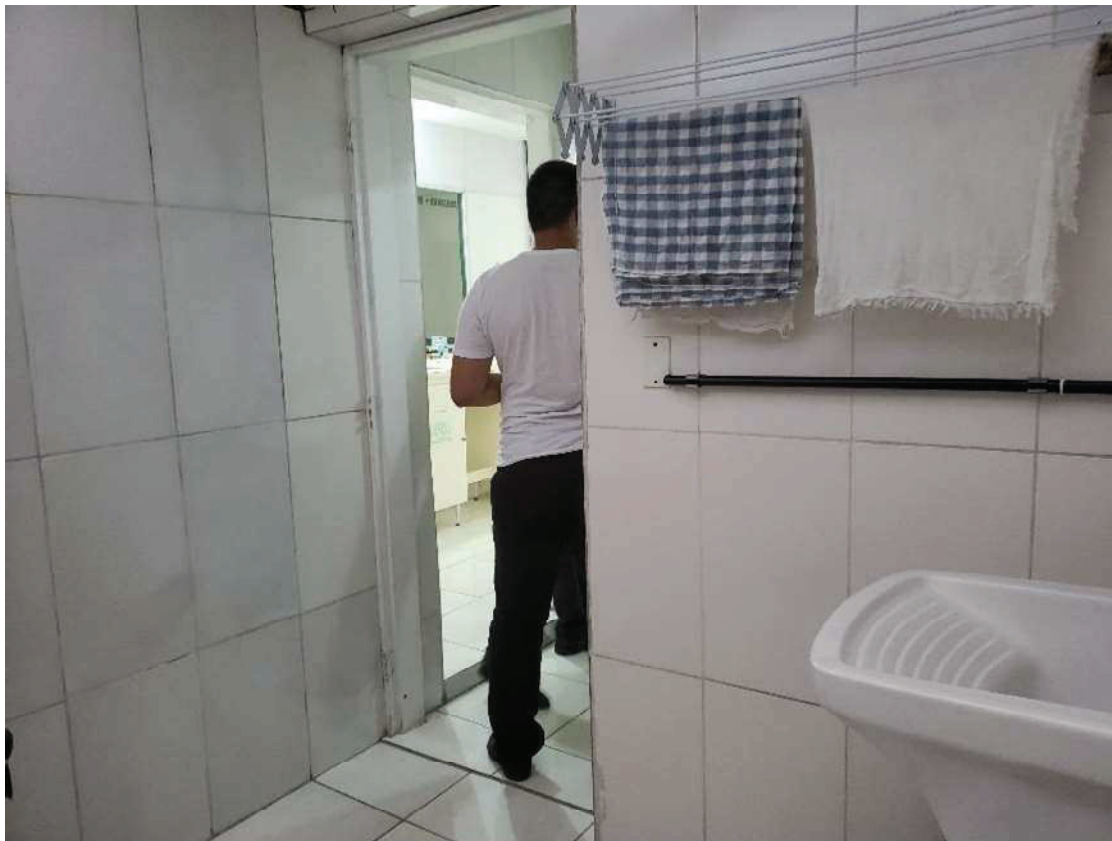
| FOTO 04 |

ACESSO AO LABORATÓRIO PELA LOJA VISTA DO DML.

PISO: Cerâmica;

PAREDES: Cerâmica.

TETO: Telha ondulada de polipropileno transparente.

Obs. A seta indica a localização do observador quando da impressão da foto.

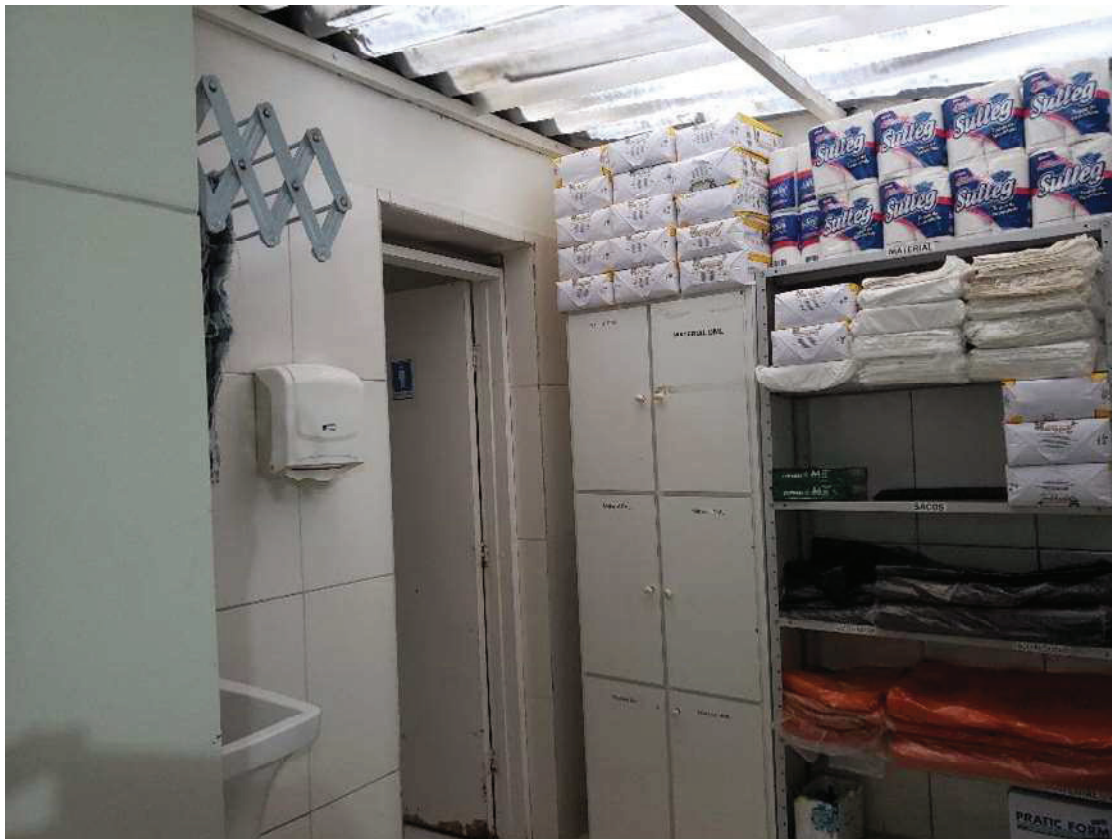
| FOTO 05 |

VISTA DO DML

- PISO: Cerâmica;
- PAREDES: Cerâmica.
- TETO: Telha ondulada de polipropileno transparente.

Obs. A seta indica a localização do observador quando da impressão da foto.

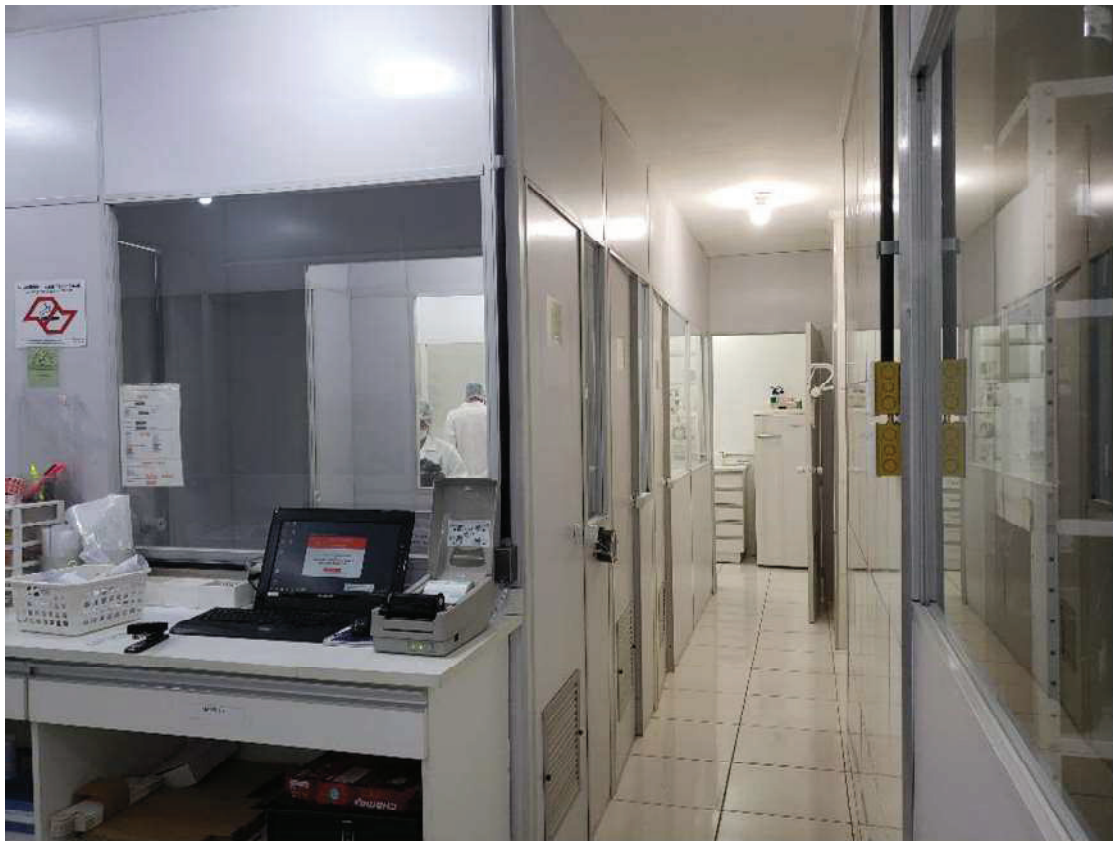
| FOTO 06 |

CORREDOR DE ACESSO DO LABORATÓRIO

- PISO: Cerâmica;
- PAREDES: Cerâmica e Divisórias.
- TETO: Massa corrida com pintura látex.

Obs. A seta indica a localização do observador quando da impressão da foto.

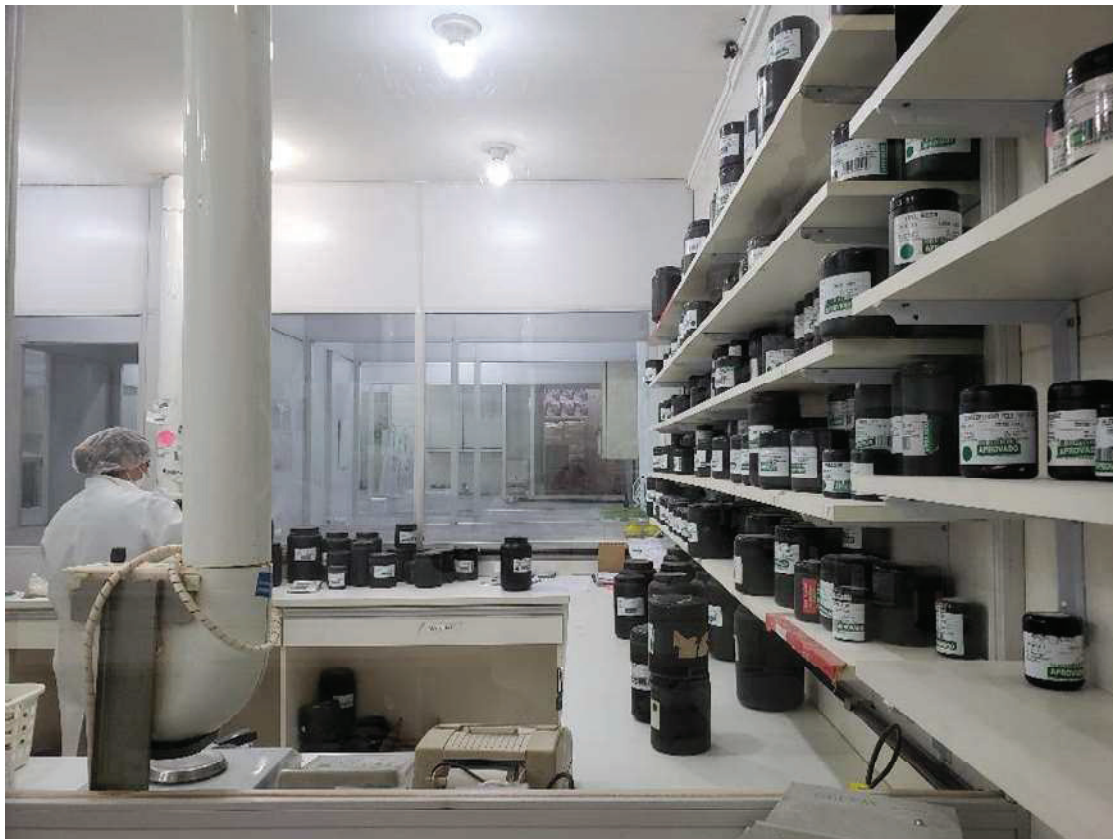
| FOTO 07 |

CORREDOR DE ACESSO DO LABORATÓRIO

PISO: Cerâmica;

PAREDES: Divisórias e Cerâmica.

TETO: Massa corrida com pintura látex.

Obs. A seta indica a localização do observador quando da impressão da foto.

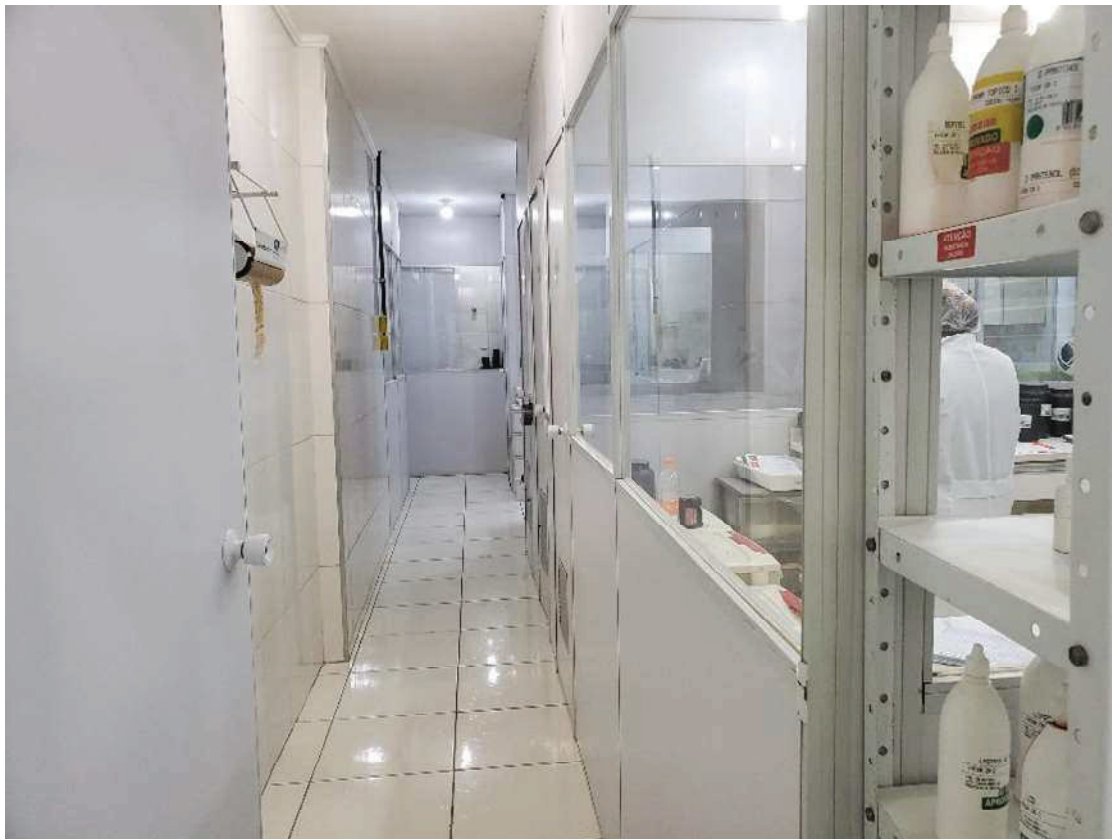
| FOTO 08 |

CORREDOR DE ACESSO DO LABORATÓRIO

PISO: Cerâmica;

PAREDES: Cerâmica e Divisórias.

TETO: Massa corrida com pintura látex.

Obs. A seta indica a localização do observador quando da impressão da foto.
