Ação de Procedimento Sumário  
Autos n.º 0094837-05.2004.8.26.0100  
Controle nº 1616/04

## LAUDO TÉCNICO

1. O objetivo do presente trabalho é a avaliação devidamente consubstanciada do apartamento nº 701, localizado no 7º pavimento do "Condomínio Prédio Tamboré", situado na Rua Conselheiro Crispiniano, nº 97, Subdistrito Consolação, município de São Paulo - SP.

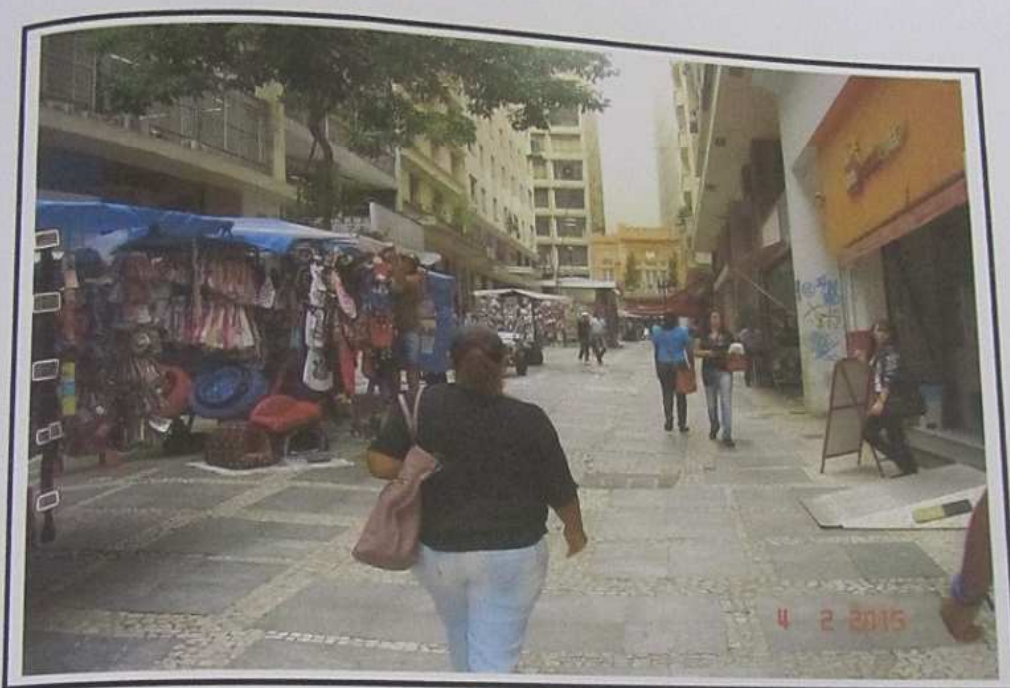
Foto nº 02: Outra vista da Rua Conselheiro Crispiniano. O observador encontra-se no mesmo local da foto anterior, dessa vez olhando em direção oposta.

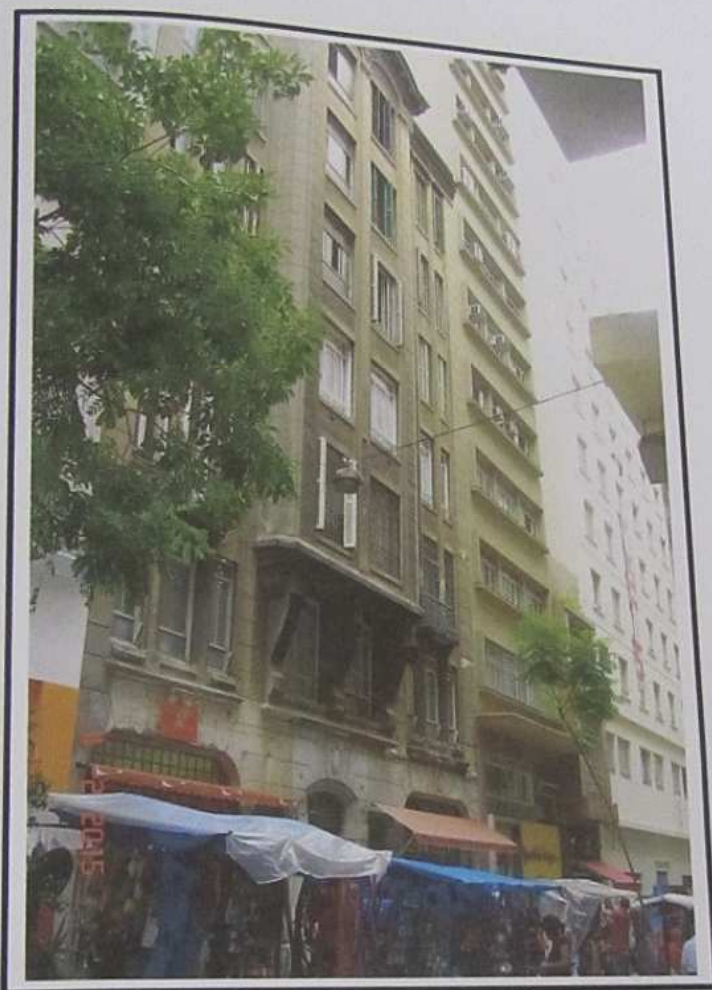
Foto nº 03: Vista da fachada do Condomínio Prédio Tamboré sob nº 97 da Rua Conselheiro Crispiniano.

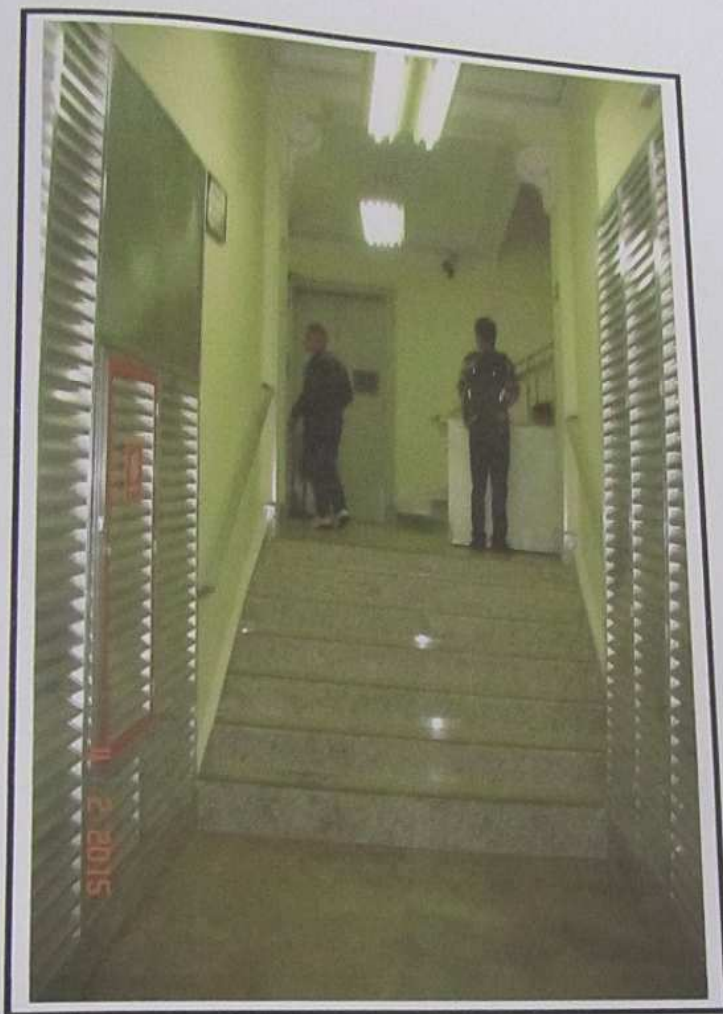
Foto nº 04: Vista do hall de entrada do Condomínio Edifício Tamboré.

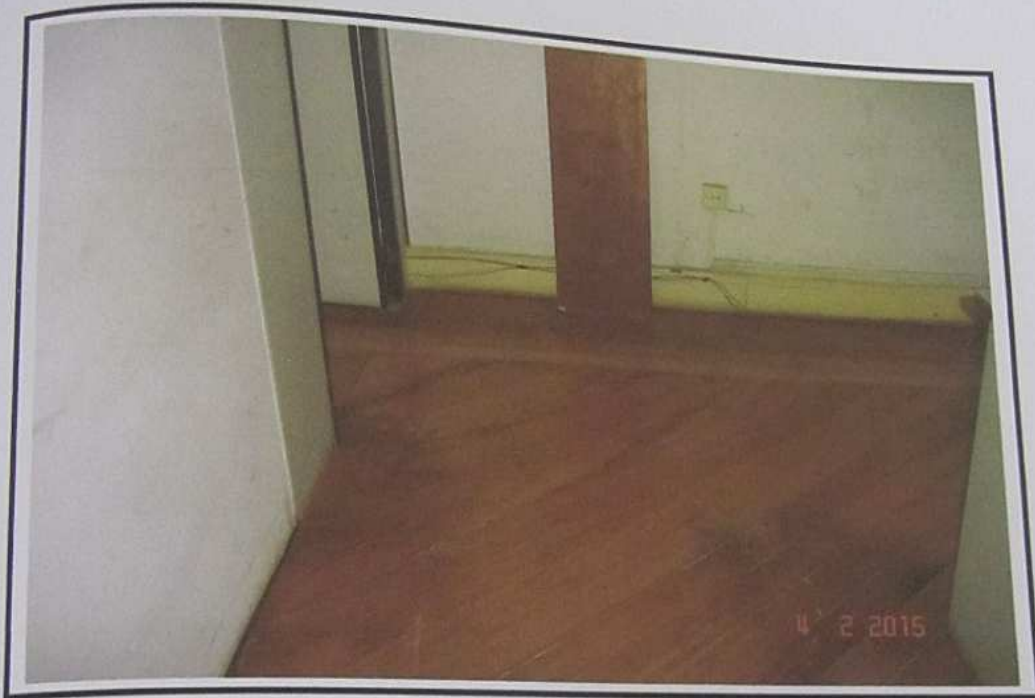
**Foto nº 05:** Vista da sala. Suas principais características construtivas são: piso em carpete de madeira, paredes revestidas em massa pintadas em látex, forro em laje e esquadrias de madeira com vidro.

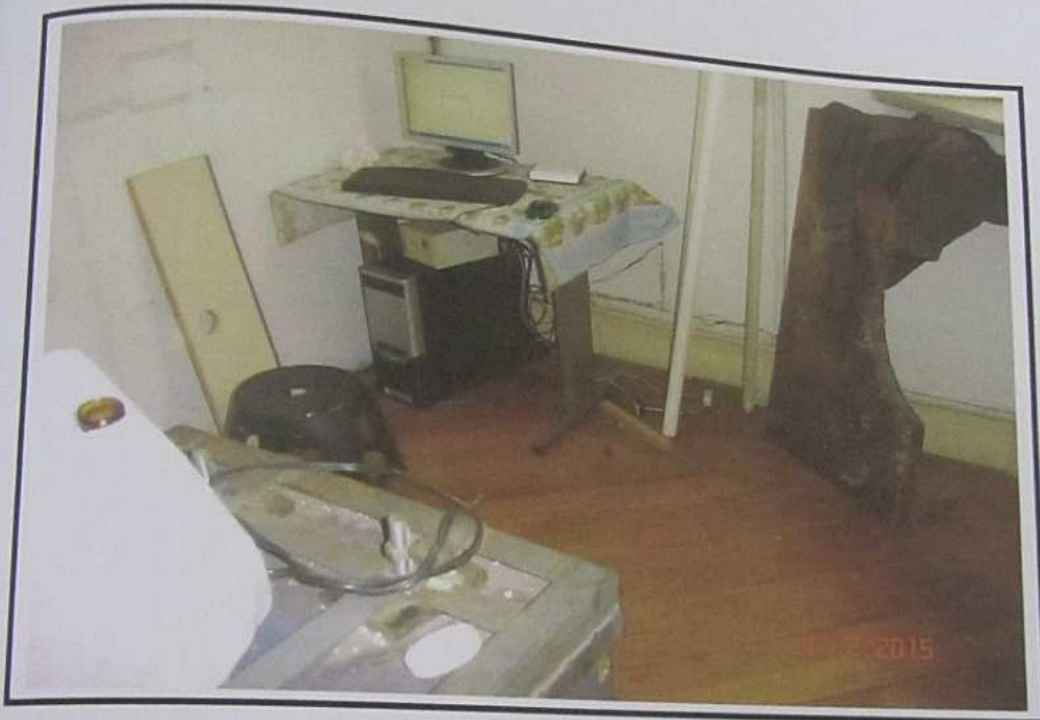
Foto nº 06: Vista de um cômodo com acabamentos idênticos aos da foto retratada anteriormente.

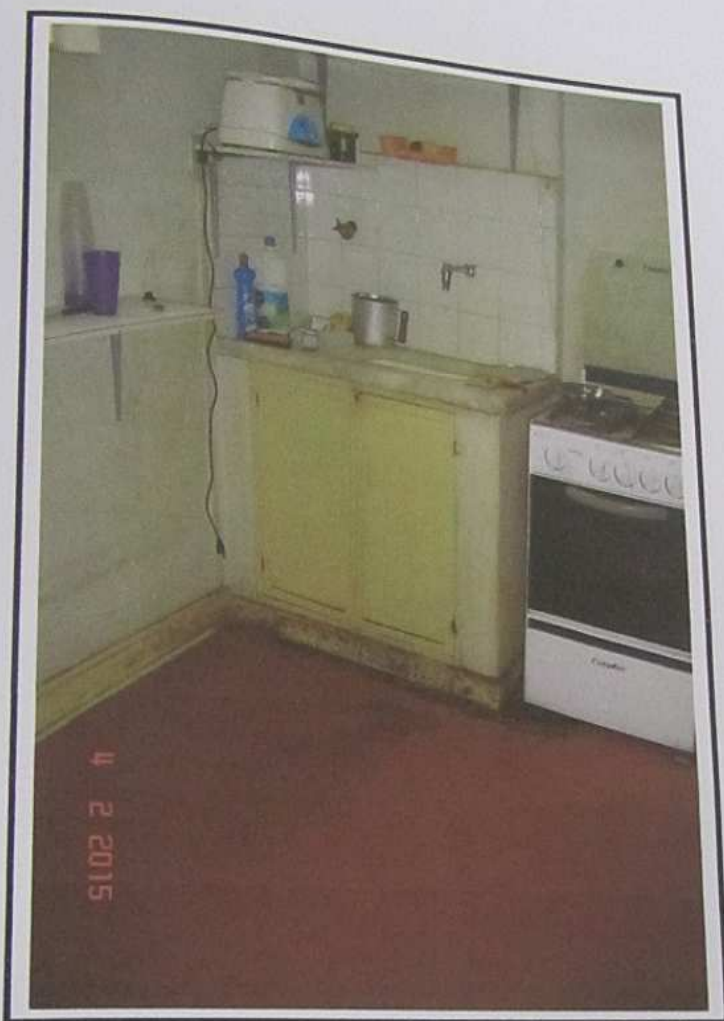
Foto nº 07: Vista da copa/cozinha. Suas principais características construtivas são: piso cerâmico, paredes revestidas em massa pintadas em látex, forro em laje e esquadrias de ferro.

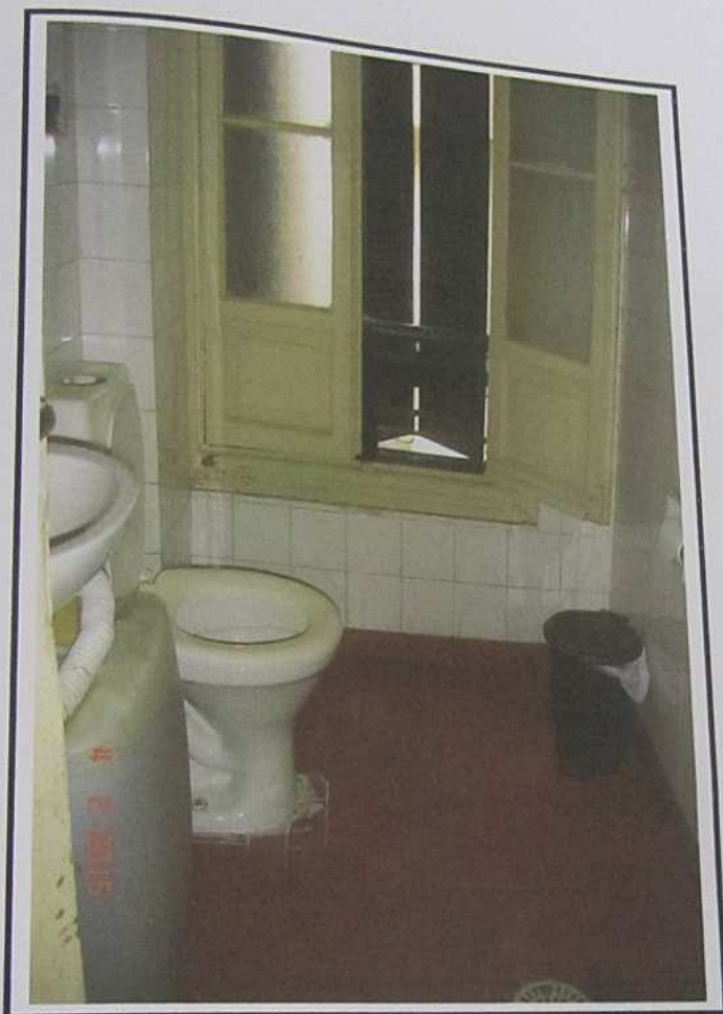
**Foto nº 08:** Vista do banheiro. Suas principais características construtivas são: piso em carpete de madeira, paredes azulejadas até o teto, forro em laje e esquadrias de madeira com vidro.

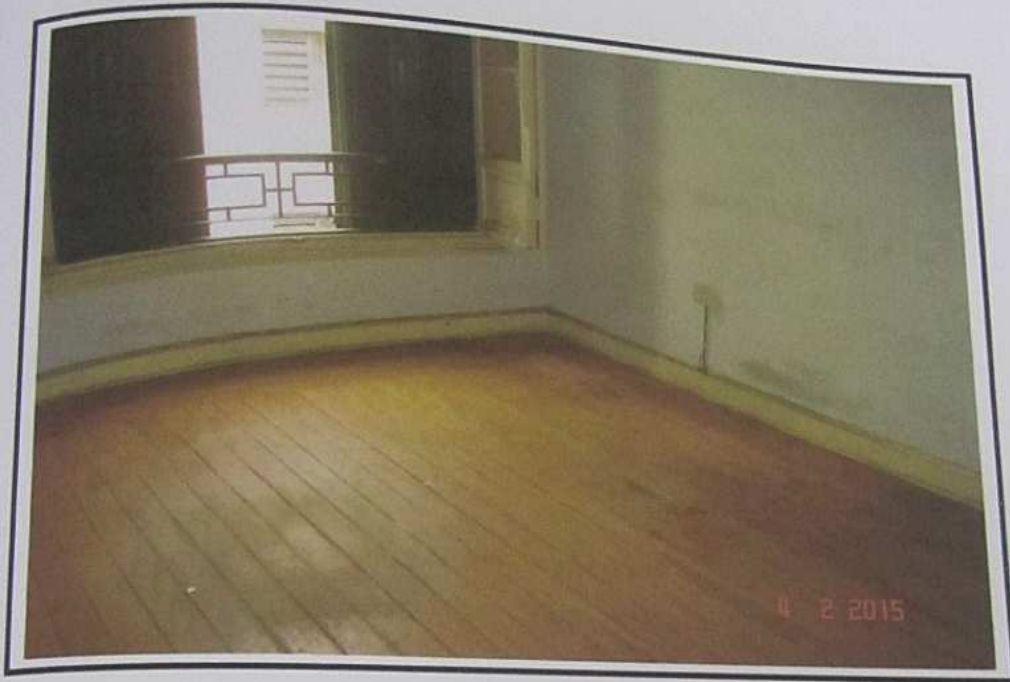
**Foto nº 09:** Vista de outro cômodo. Suas principais características construtivas são: piso em carpete de madeira, paredes revestidas em massa pintadas em látex, forro em laje e esquadrias de madeira.

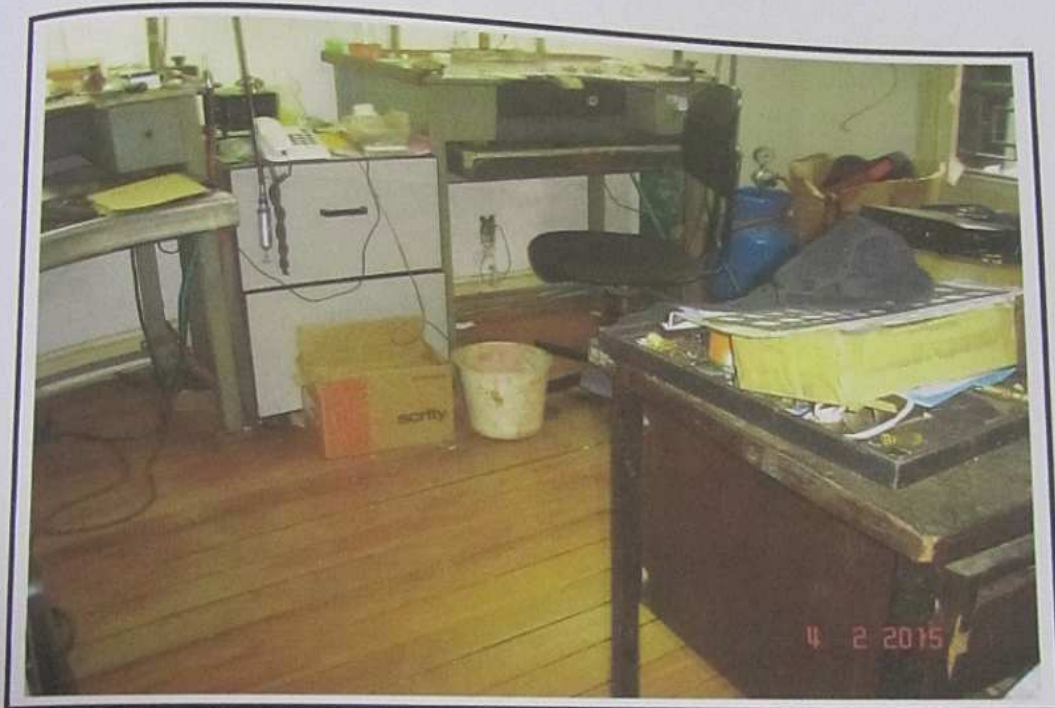
Foto nº 10: Vista de outro cômodo com acabamentos idênticos
