Processo 0081481-06.2005.8.26.0100

LAUDO TÉCNICO DE AVALIAÇÃO

O objetivo do presente trabalho consiste no estabelecimento do valor mais provável, atual e à vista do imóvel situado à **Rua Doutor Horácio da Costa, nº08**, Bairro Jardim Vila Formosa, São Paulo/SP.

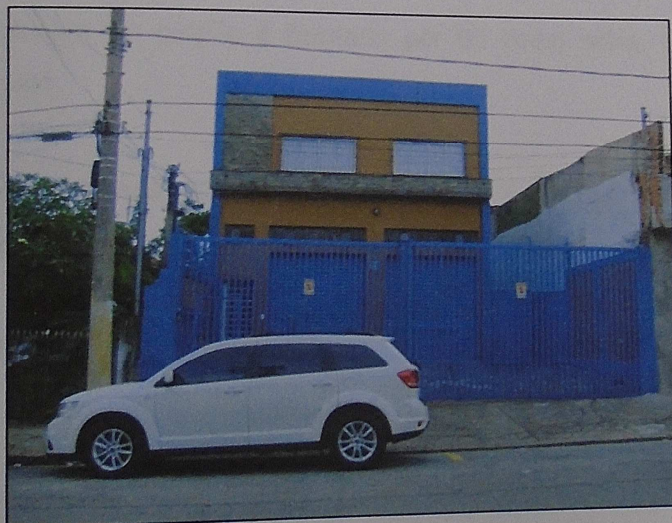
Foto 01: Vista da fachada

O imóvel objeto da presente avaliação, constituído de terreno e benfeitorias, apresenta-se plano em relação à Rua Doutor Horácio da Costa, e encerra uma área superficial de 500,00 m².

R.: Pelo que se observa nas fotos do laudo, a área do lote não está totalmente construída como citado pelo colega, uma vez que apresenta recuo frontal (foto 01 de fls.525), corredor lateral (foto 05 de fls.527) e corredor nos fundos (foto 17 de fls.529).

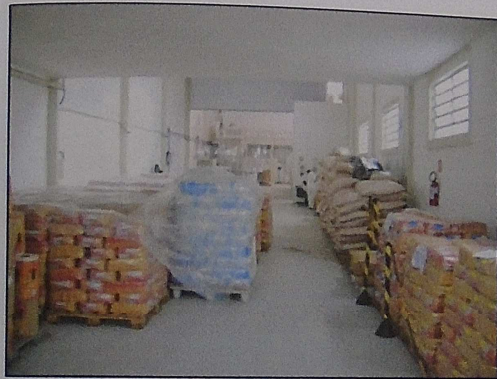
Foto 06: Interior do galpão

Trata-se de um galpão situado na lateral esquerda do lote com mezanino em sua parte frontal, além de 01 (uma) edícula nos fundos.

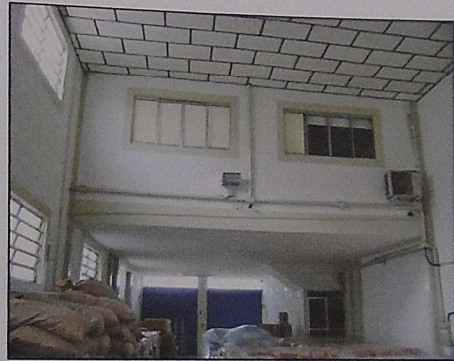
Foto 07: Vista do mezanino

O mezanino do galpão é formado por 03 (três) salas, recepção e 02 (dois) banheiros.

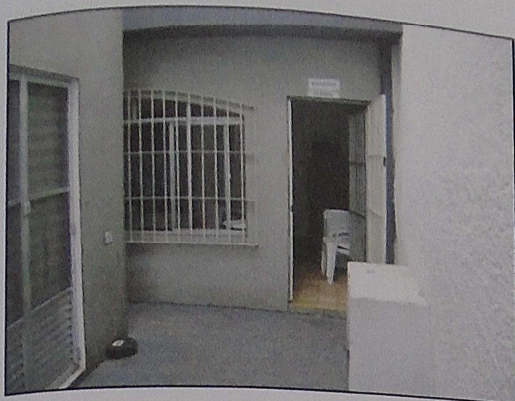
Foto 16: Edícula

A edícula situada nos fundos do lote é formada por copa e 02 (dois) vestiários com banheiro.
