PROCESSO: 1002260-33.2017.8.26.0068

LAUDO AVALIATÓRIO

O presente laudo objetiva a determinação do valor de mercado do imóvel situado na Rua Dom Paulo Pedrosa nº 701 apto. 103 do Edifício Holbein, no bairro do Morumbi, matriculado sob nº 113.334 perante o 15º Cartório de Registro de Imóveis de São Paulo e penhorado às fls. 148 dos autos.

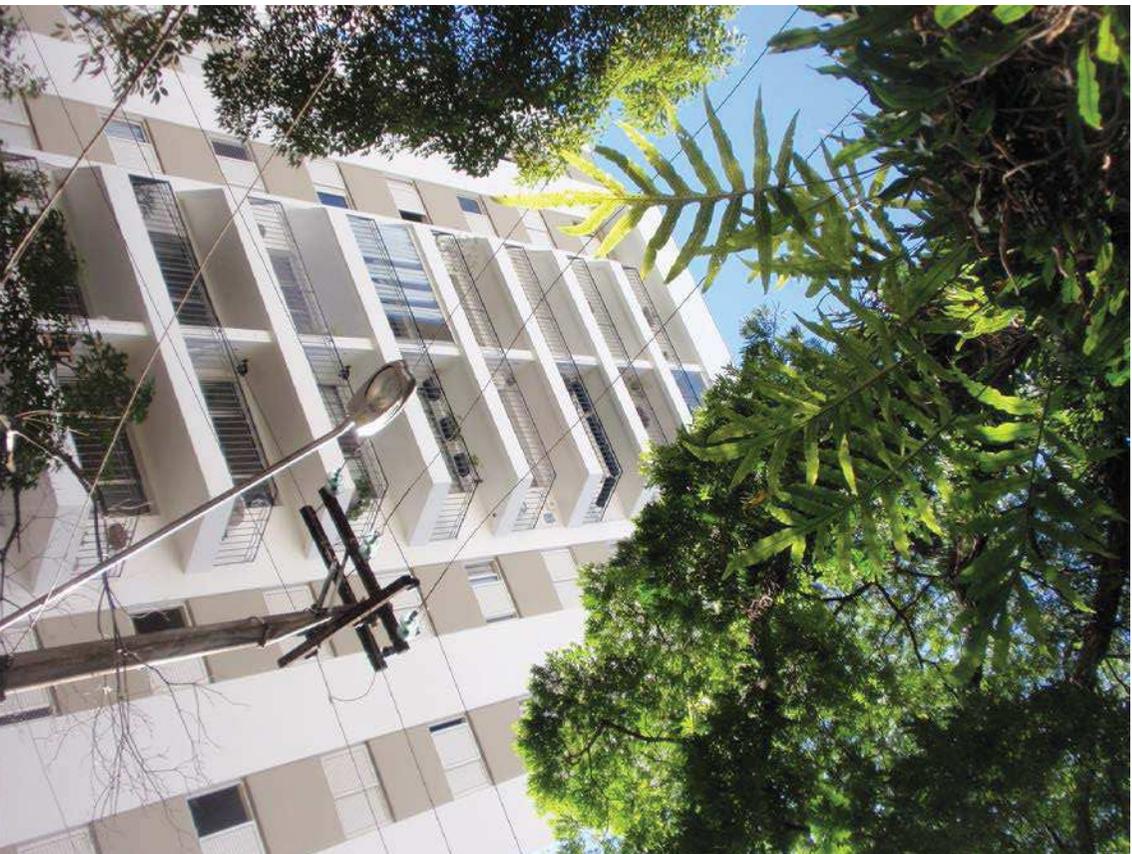
Sobre o terreno encontra-se erigido 2 (dois) edifícios destinados ao uso residencial, apresentando os prédios em questão fachada de massa; piso pedra goiás; fechamento em alvenaria, sendo constituído de 1 (um) subsolo destinado a garagem, pavimento térreo com guarita, hall, salão de festas e 12 (doze) pavimentos superiores com 4 (quatro) apartamentos por andar, perfazendo um total de 48 (quarenta e oito) unidades residenciais.

FOTO 7: FACHADA DO EDIFÍCIO.

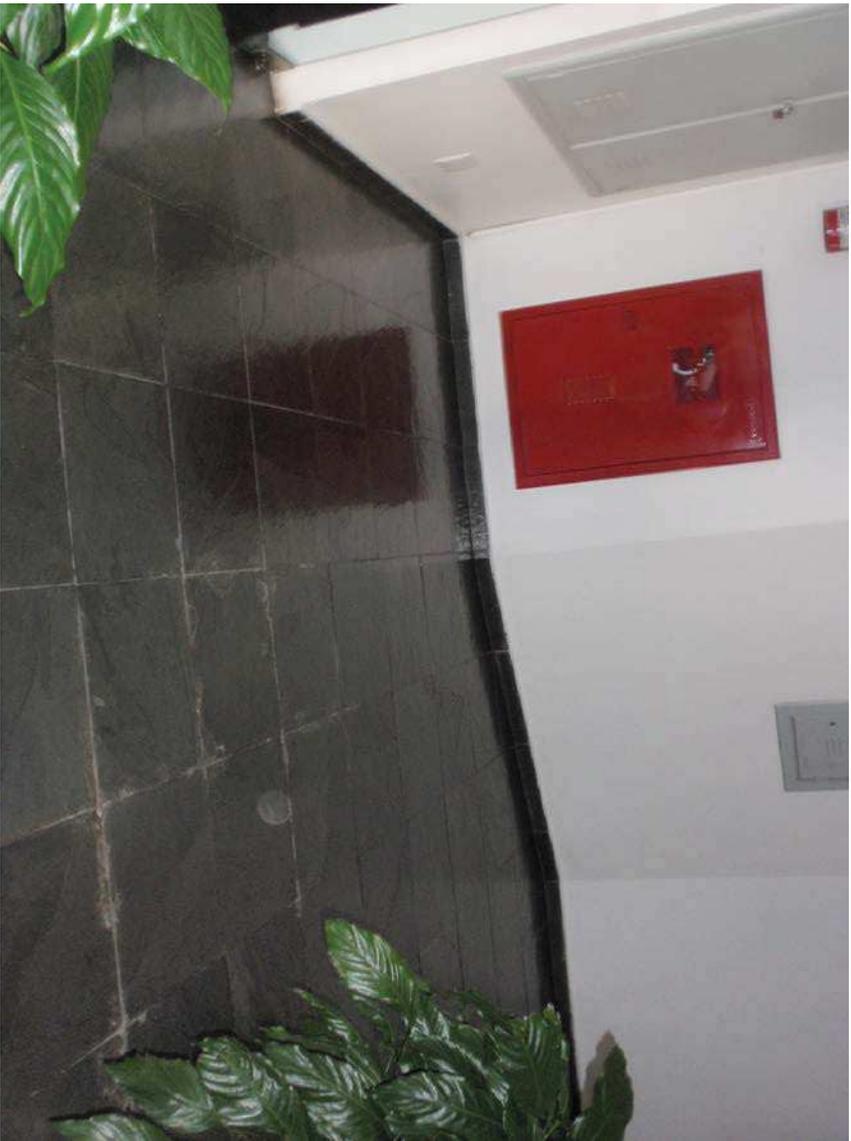
FOTO 8: OUTRA VISTA DA FACHADA.

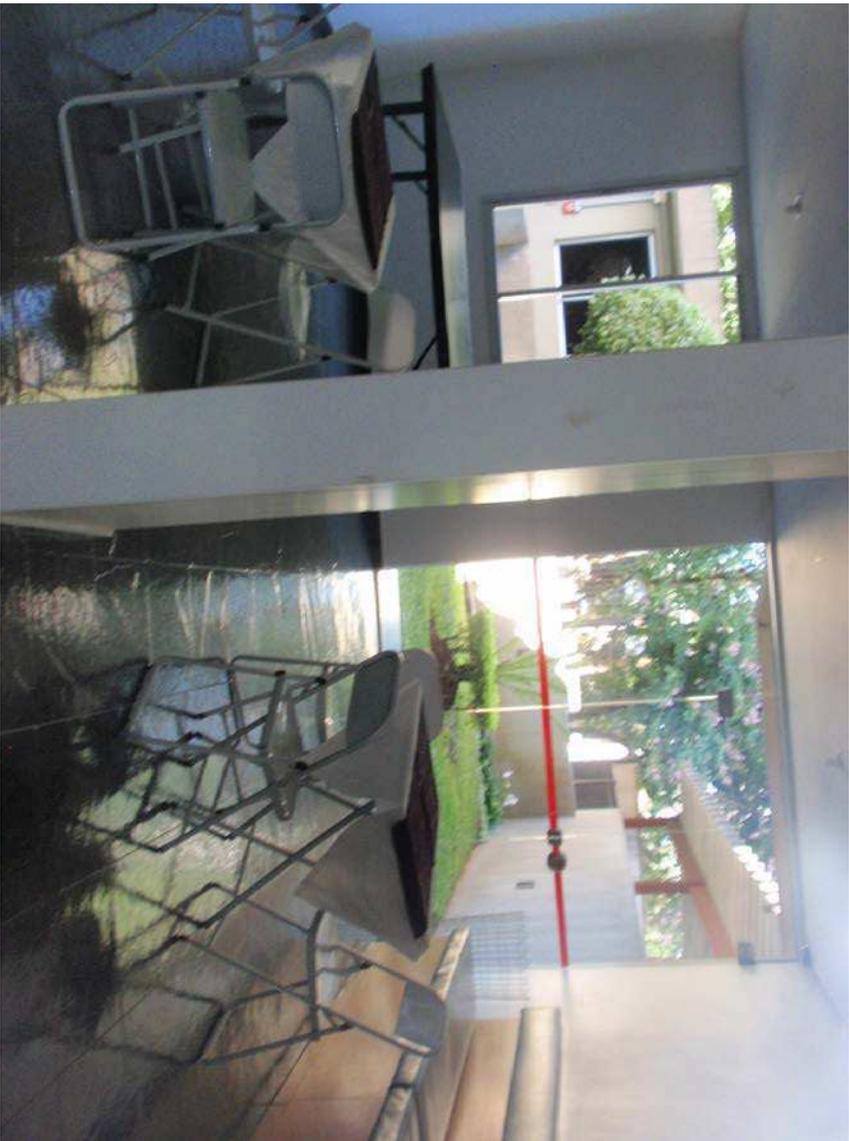
O hall social do térreo do edifício apresenta piso granito; paredes revestidas em pintura látex sobre massa corrida; forro de laje e porta de vidro temperado. O hall social do andar apresenta piso em granito; paredes revestidas em pintura látex sobre massa corrida; forro de laje.

FOTO 9: HALL SOCIAL.

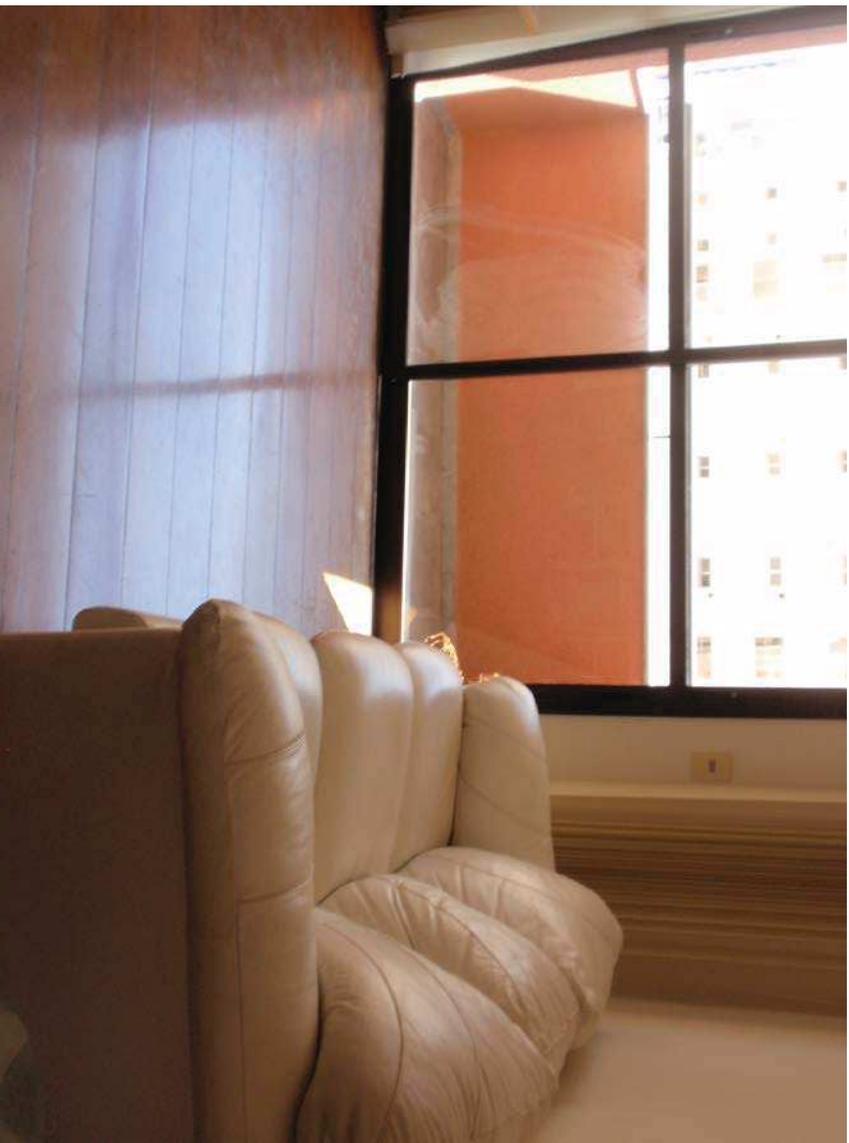
SALA ESTAR/JANTAR: Piso tabuas; paredes revestidas em pintura látex sobre massa corrida; forro de laje; esquadria de alumínio com vidro liso.

FOTO 11: SALA DE ESTAR.

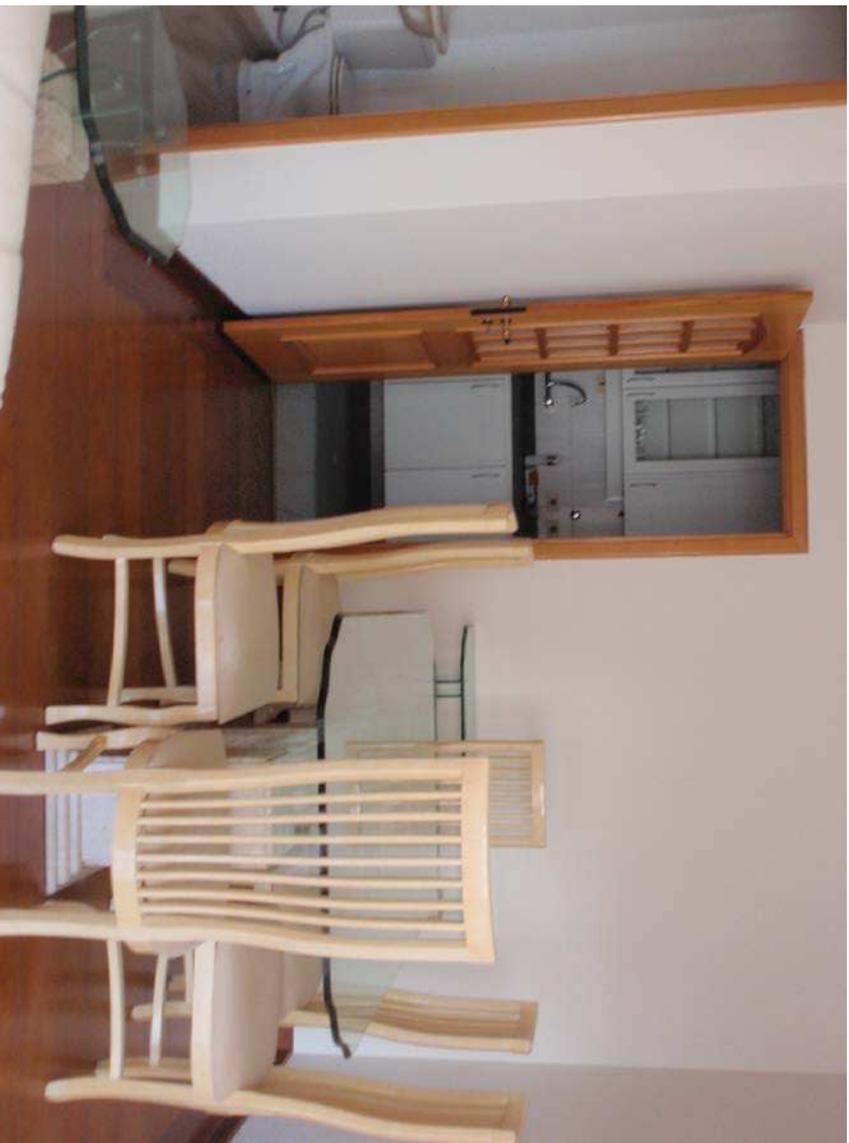
FOTO 12: SALA DE JANTAR.

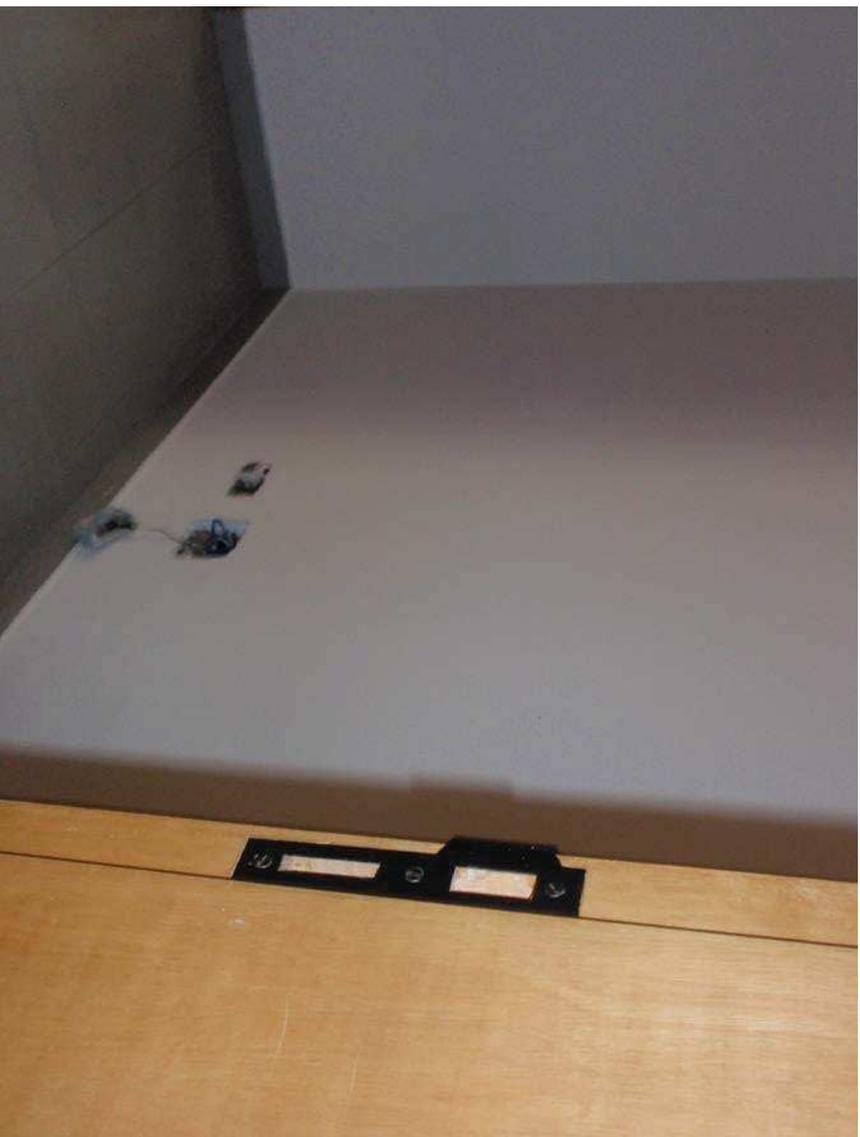
DORMITÓRIOS (TRÊS): Piso tabuas; paredes revestidas em pintura látex sobre massa corrida; forro de laje; esquadria de alumínio com vidro liso.

FOTO 13: DORMITÓRIO 1.

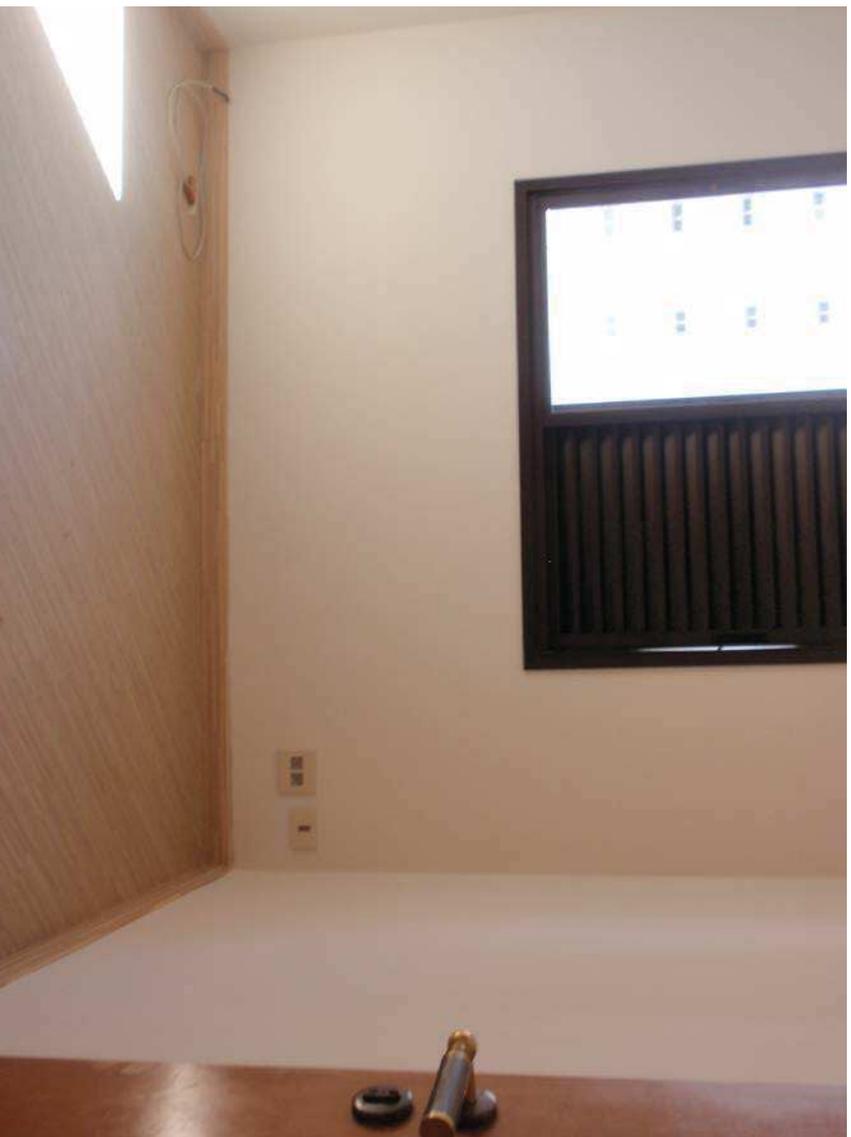
FOTO 14: DORMITÓRIO 2.

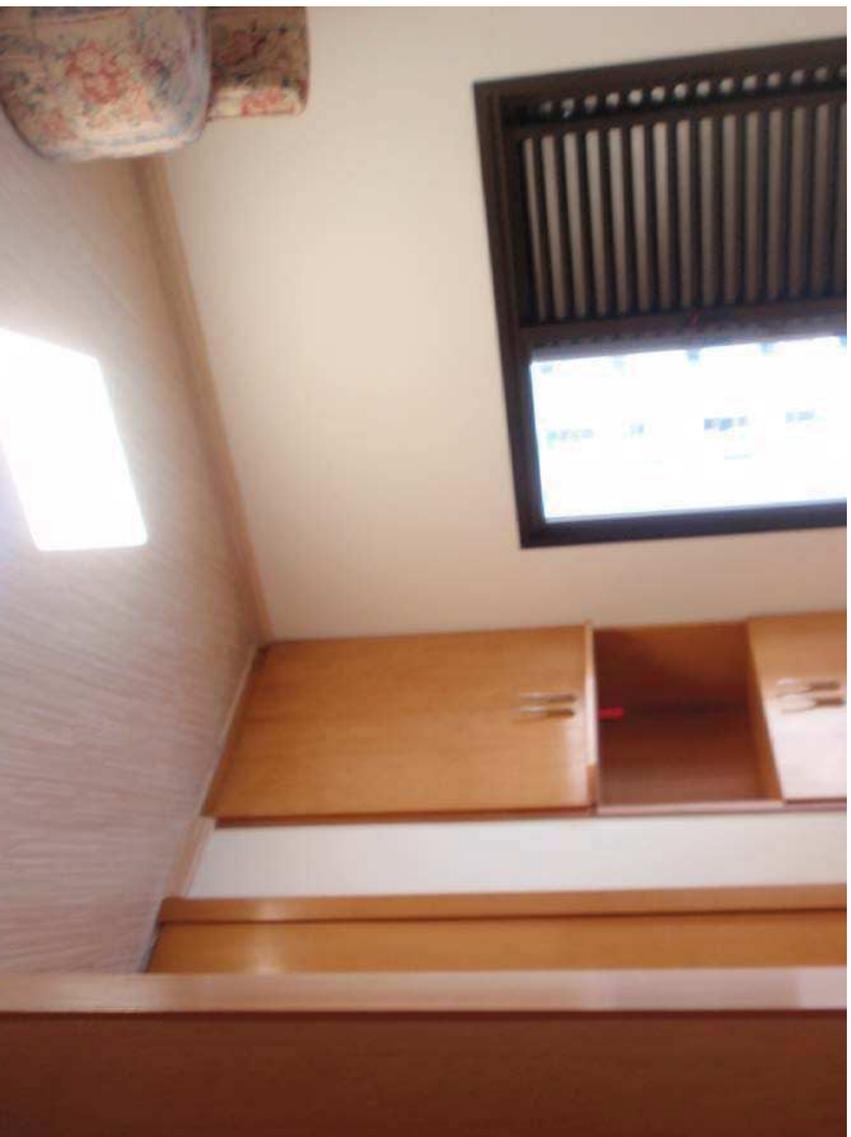
FOTO 15: DORMITÓRIO 3.

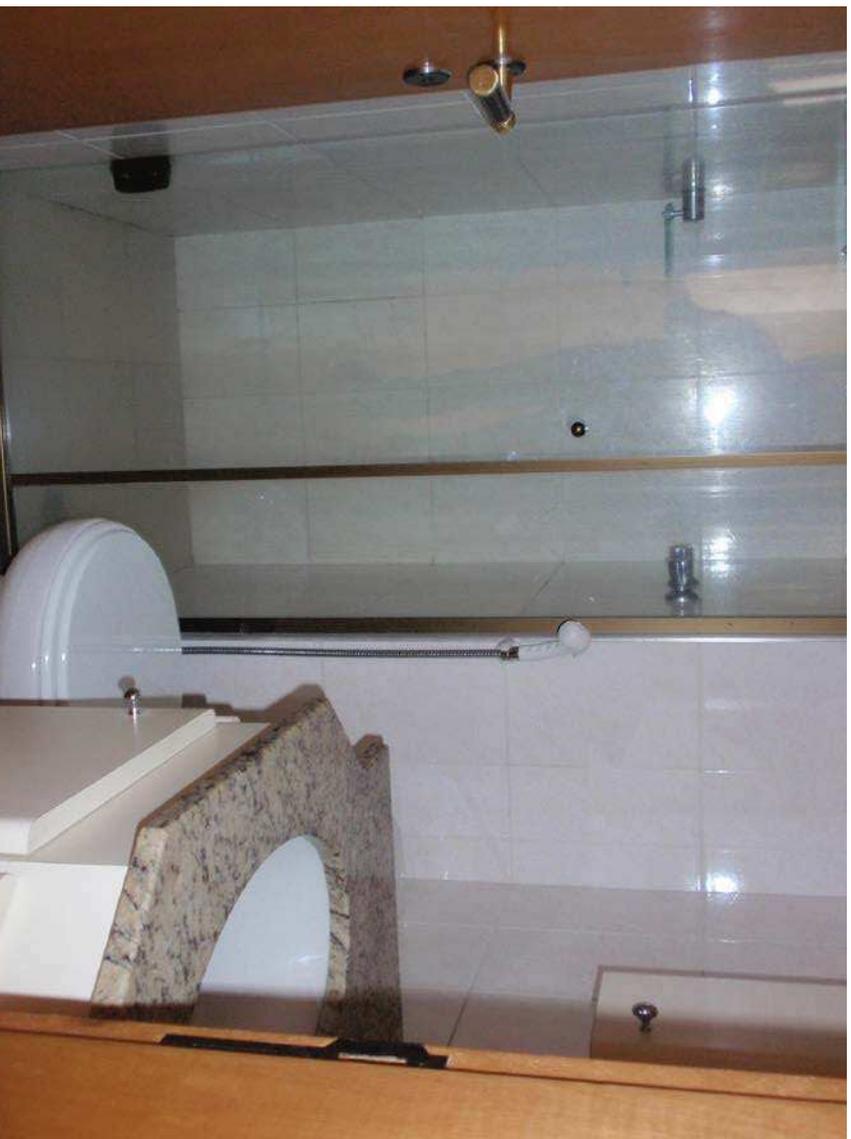
BANHEIRO: Piso cerâmica; paredes revestidas em azulejos; forro em laje; vaso sanitário e lavatório em louça; esquadria de alumínio com vidro liso.

FOTO 17: BANHO.

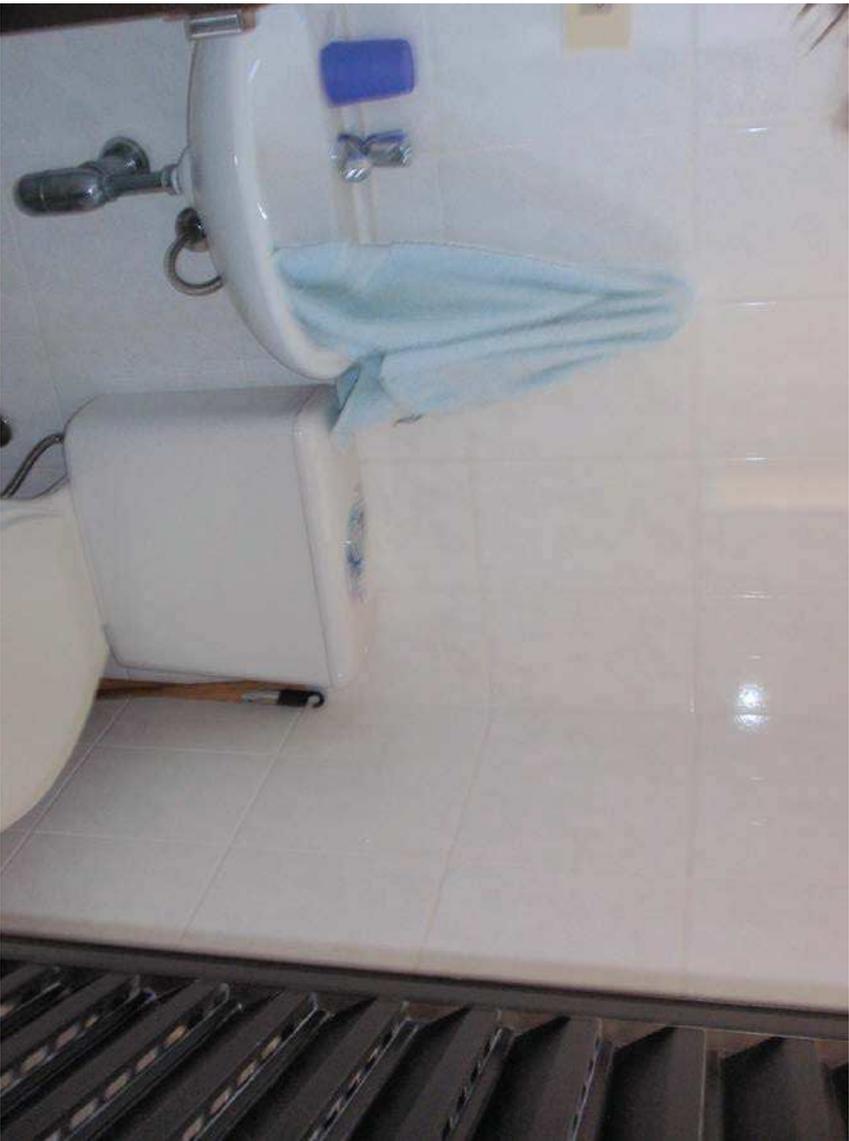
FOTO 18: BANHO.

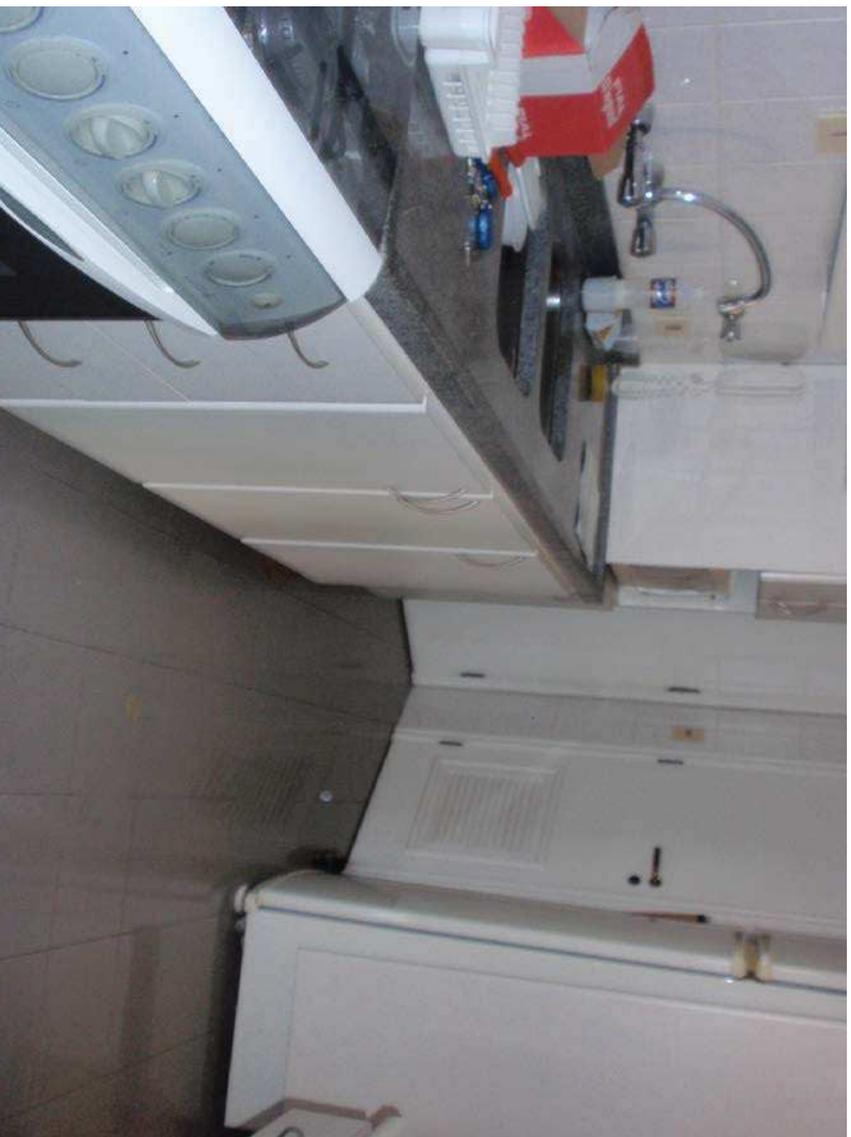
COZINHA: Piso granito; paredes revestidas em azulejos; forro em laje; pia em granito; esquadria alumínio com vidro liso.

FOTO 19: COZINHA.

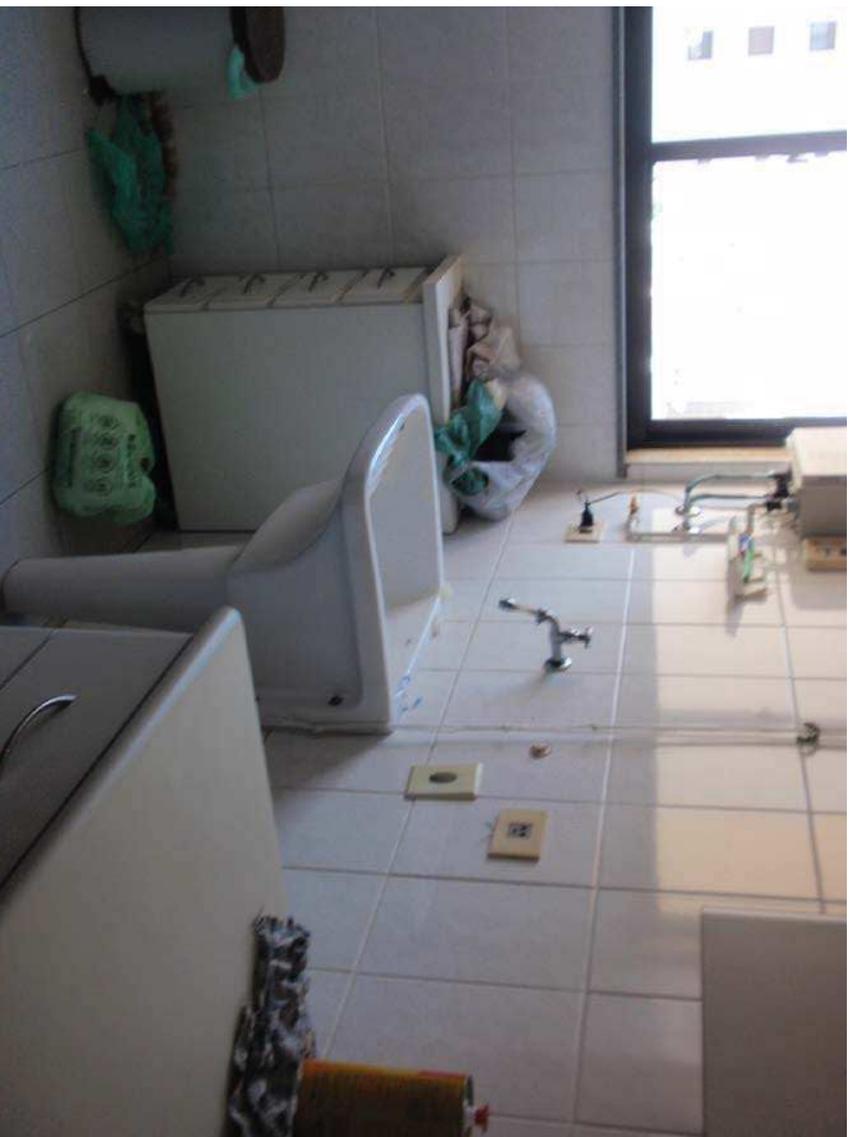
ÁREA DE SERVIÇO: Piso cerâmica; paredes revestidas em azulejos; forro em laje; tanque em louça; esquadria alumínio com vidro liso.

FOTO 20: ÁREA DE SERVIÇO.

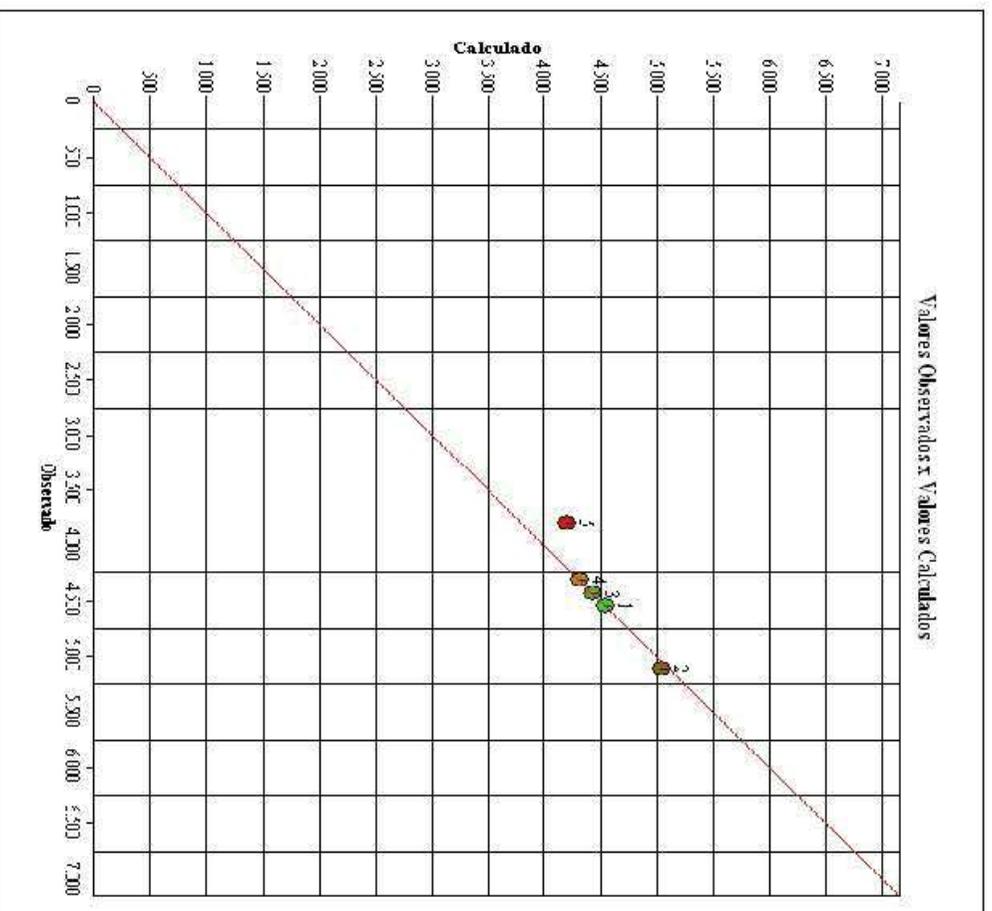
GRÁFICO DE DISPERSÃO

Núm.	X	Y
1	4.539,72	4.539,72
2	5.107,19	5.031,31
3	4.426,23	4.426,23
4	4.312,74	4.312,74
5	3.802,02	4.191,58
