LAUDO PERICIAL

RELATÓRIO DE AVALIAÇÃO DE IMÓVEL

PROCESSO N.º 0033421-33.2004.8.26.0004

Localização: Rua José Carlos de Resende, n.º 199 (antiga Rua dezesseis, casa n.º 28) , Conjunto Residencial Vista Verde, Município de São Paulo, Estado de São Paulo

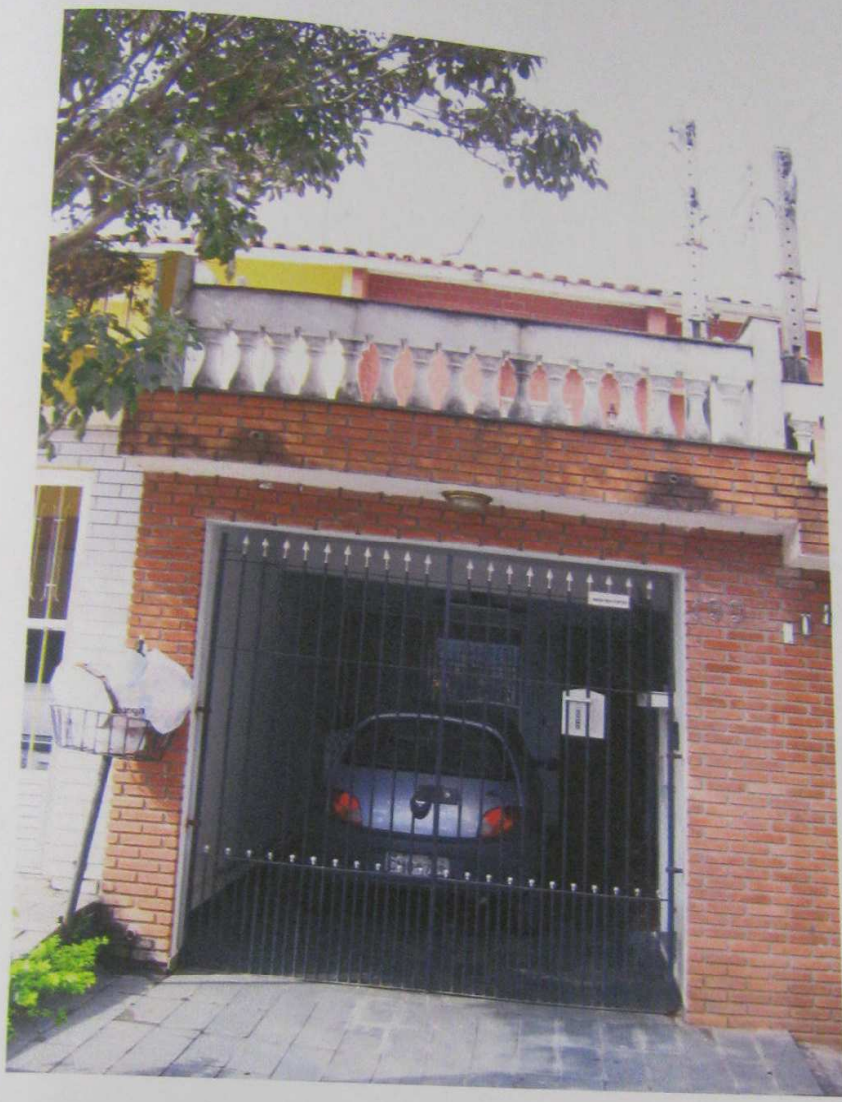
Fachada do imóvel

Pelo que foi possível verificar do imóvel desde a rua, entendemos que seu padrão construtivo é médio e sua conservação boa. Estes foram os parâmetros utilizados para nosso trabalho.
