**EXMO. SR. DR. JUIZ DE DIREITO DA 9<sup>a</sup> VARA CÍVEL DO  
FÓRUM REGIONAL I - SANTANA.**

Processo nº 0006902-49.2012.8.26.0001

# LAUDO

O signatário foi honrado com a nomeação para avaliar o apartamento nº 96, 9º andar do Bloco nº 10 do “**CONDOMÍNIO PARQUE RESIDENCIAL VITÓRIA RÉGIA II**”, situado nesta Capital, na Avenida Parada Pinto, nº 3.420, 8º Subdistrito – Santana.

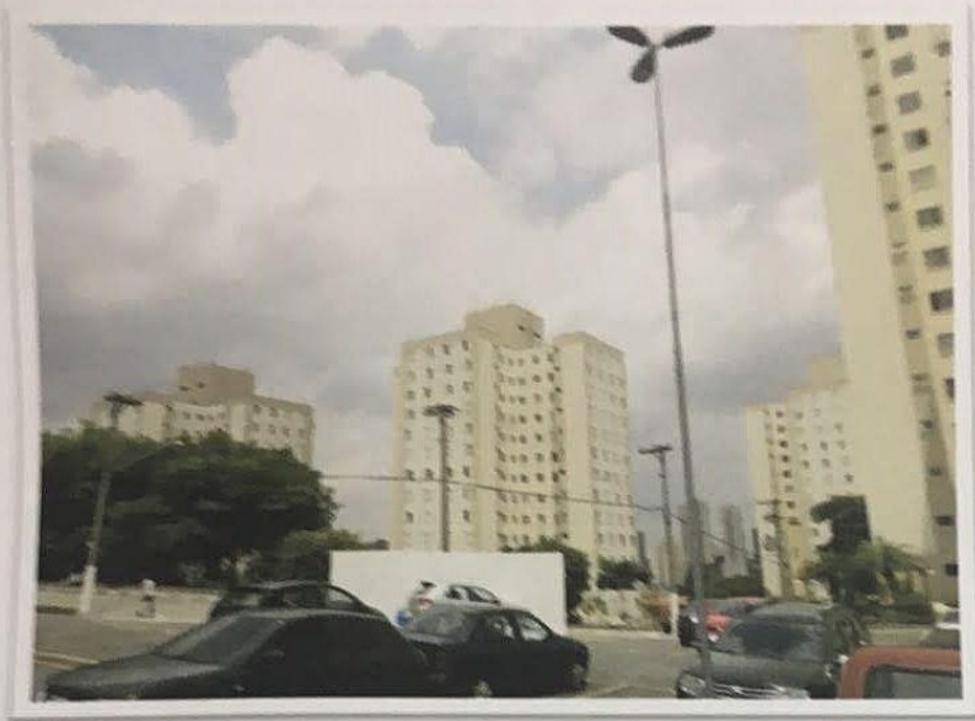
Foto nº 14 - Outra vista do condomínio, podendo-se observar as vagas de garagem que, sem exceção, são descobertas e no pavimento térreo de cada bloco.

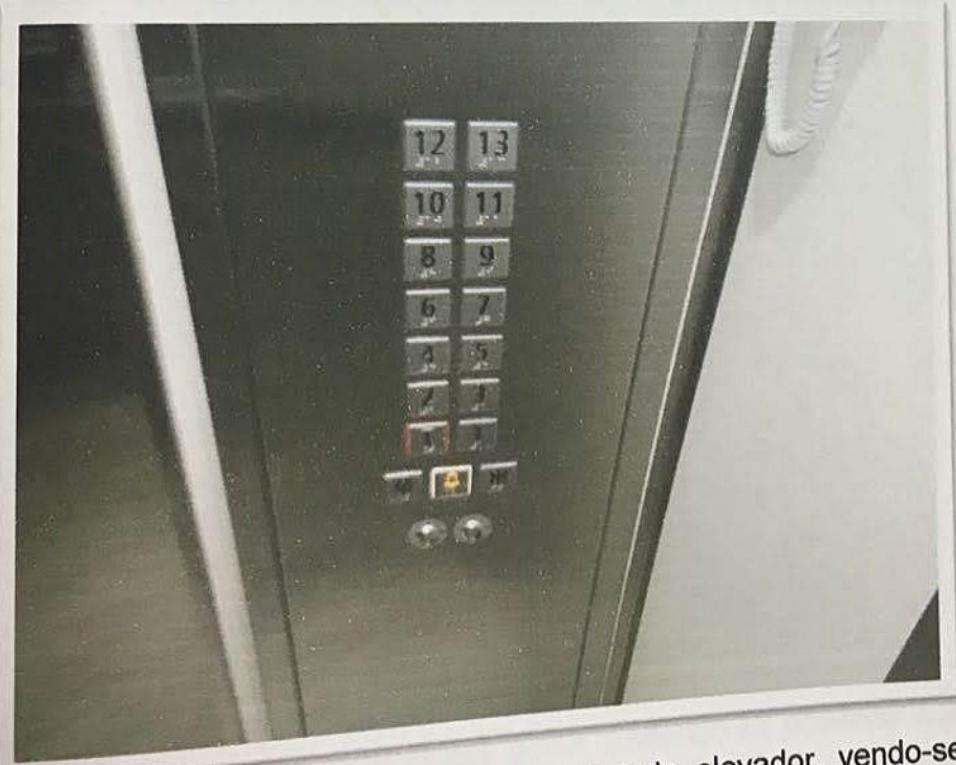
**Foto nº 31** - Vista do painel no interior do elevador, vendo-se que o bloco em tela, assim como os demais blocos, são constituídos de andar térreo e mais 13 (treze) andares.

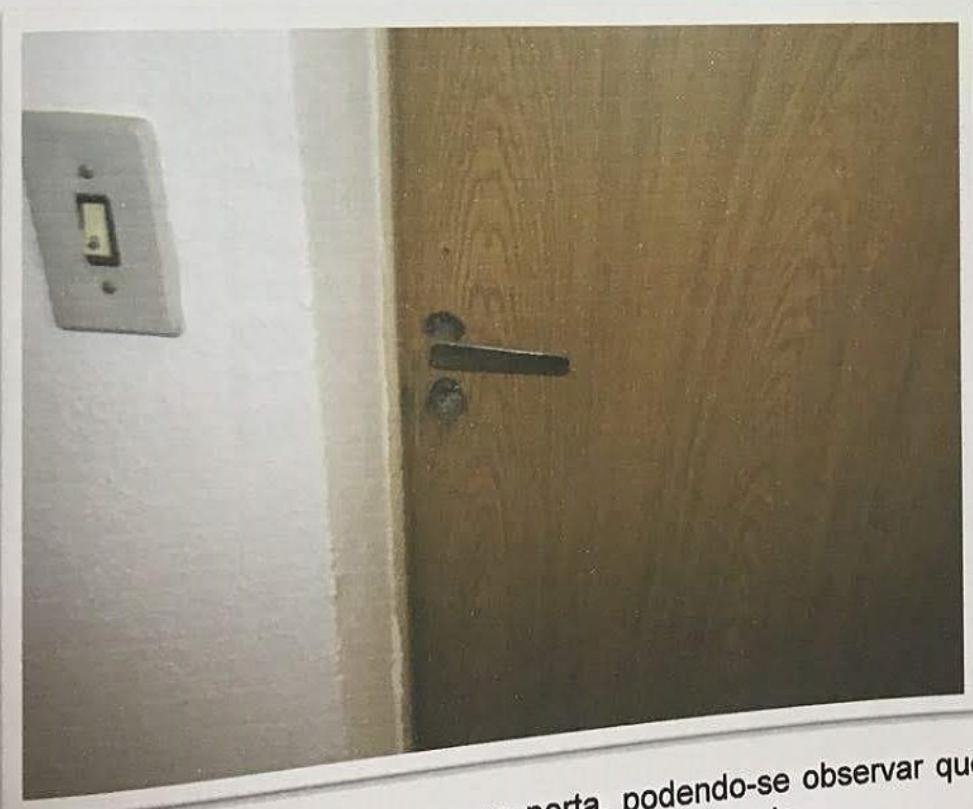
**Foto nº 33** - Outra vista dessa porta, podendo-se observar que a fechadura aparenta estar danificada.

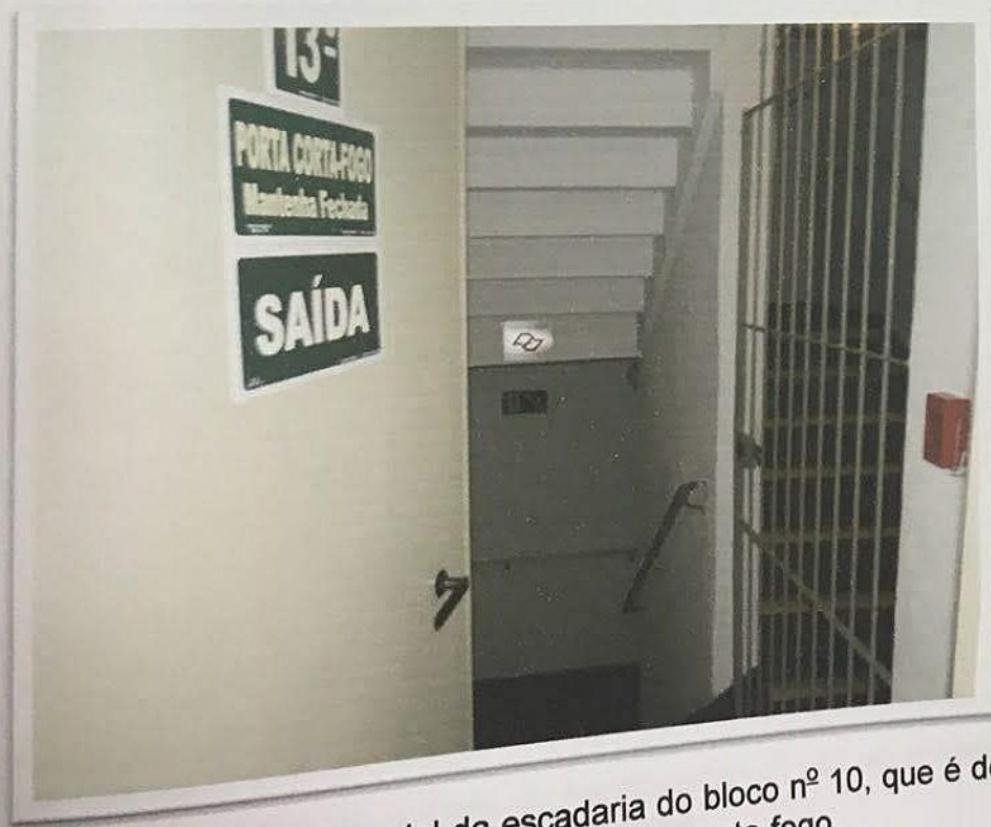
**Foto nº 35** - Vista parcial da escadaria do bloco nº 10, que é do tipo enclausurada com porta corta-fogo.

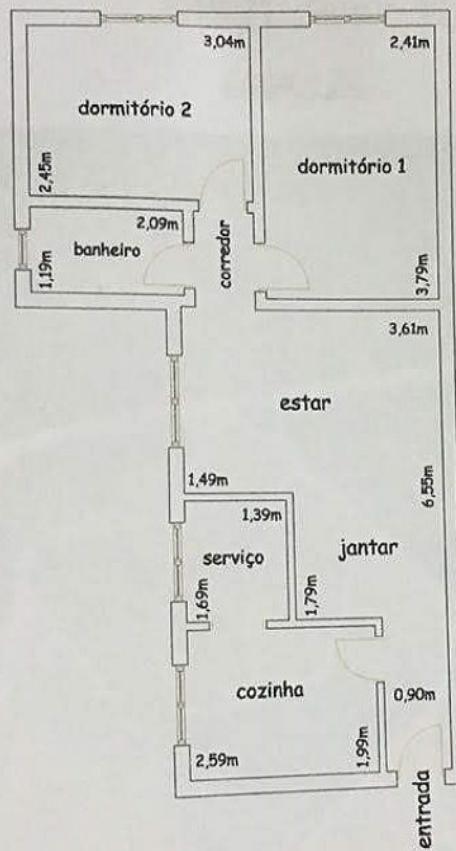
## ANEXO 2

planta baixa - escala 1:100

área útil ..... 49,27m<sup>2</sup>

O apartamento é constituído de living para estar e jantar, 2 (dois) dormitórios, banheiro, cozinha, área de serviço e 1 vaga de garagem (vide novamente planta baixa no **ANEXO 2** que mostra e dá boa noção dos espaços físicos ali existentes).
