PROCESSO Nº: **0048288-48.2015.8.26.0100**

LAUDO DE AVALIAÇÃO DE IMÓVEL

O presente Laudo tem por objetivo determinar o valor de mercado do imóvel, matrícula nº 47.933 do 1º Cartório de Registro de Imóveis de São Paulo, constante nos autos às fls. 1266 a 1270, sendo uma residência, situada na Rua Eça de Queiroz, 330, Bairro de Vila Mariana, na cidade de São Paulo. CEP: 04011-031.

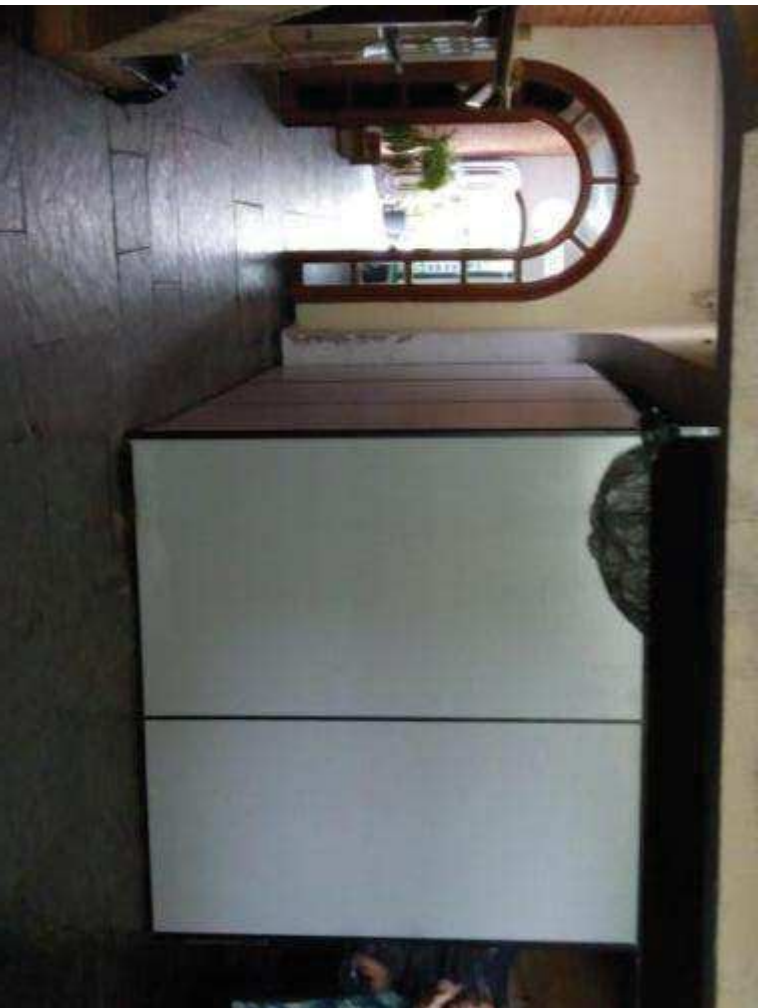
Foto 3: Garagem para quatro veículos, porém duas vagas estão ocupadas por depósito de materiais (em divisória removível)

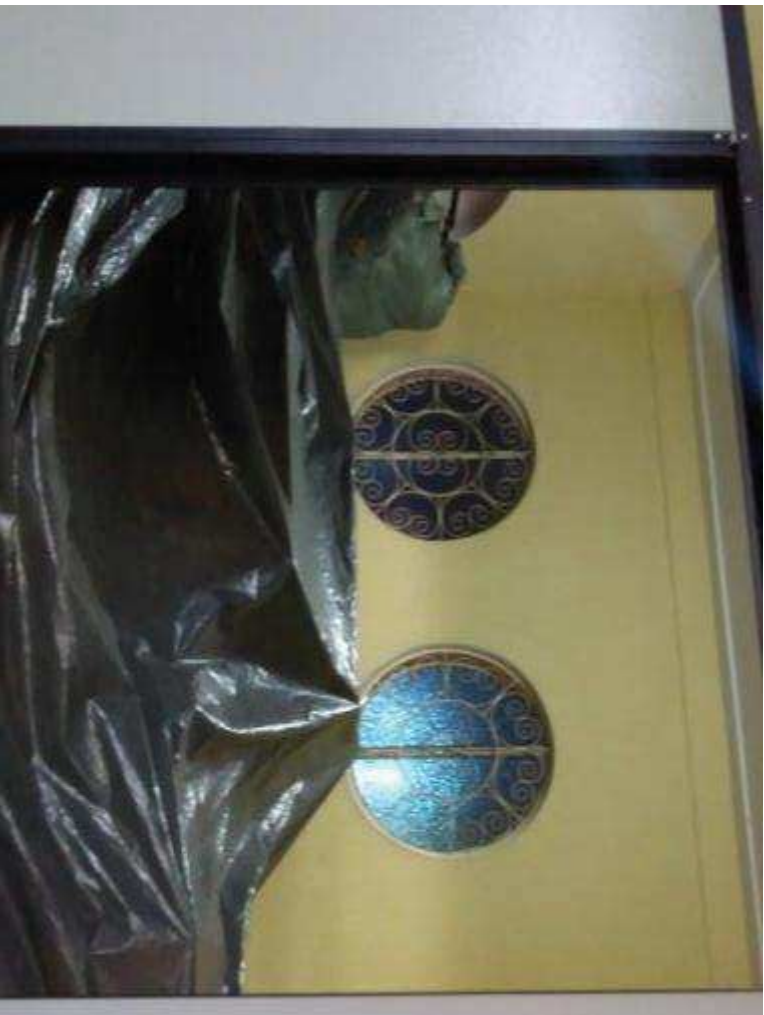
Foto 4: Depósito de materiais em divisória removível na garagem

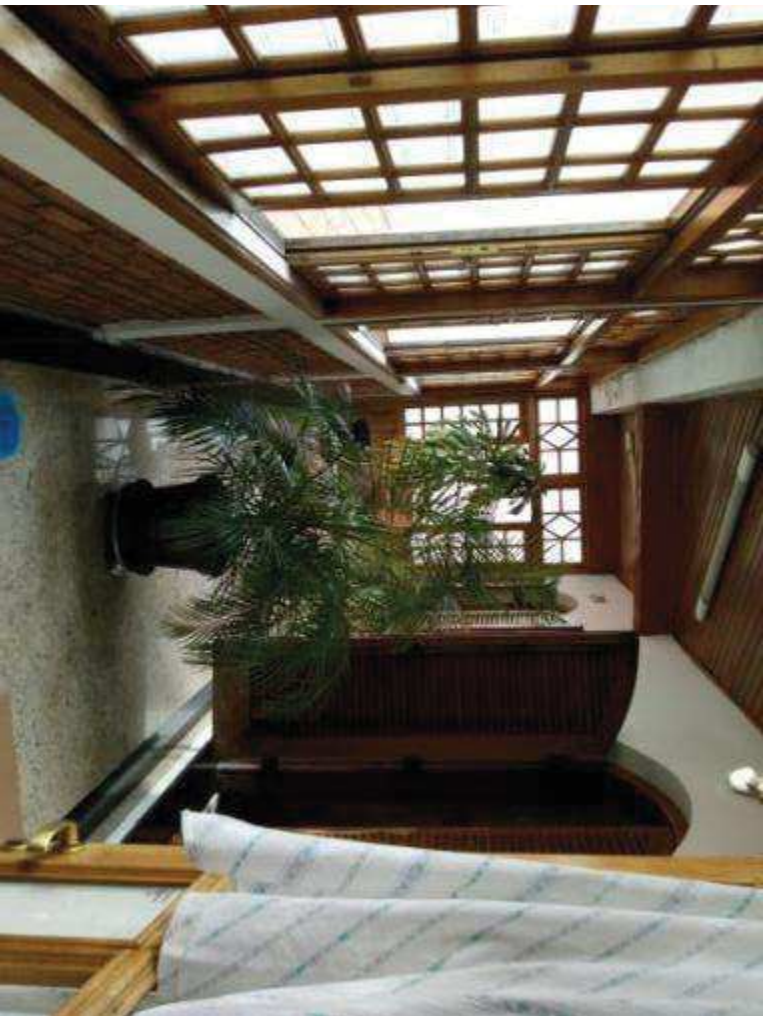
Uma irregularidade verificada na vistoria são as janelas da varanda coberta instaladas na divisa. A abertura destas se dá para o imóvel vizinho.

Foto 18: Primeira parte do imóvel. Varanda fechada

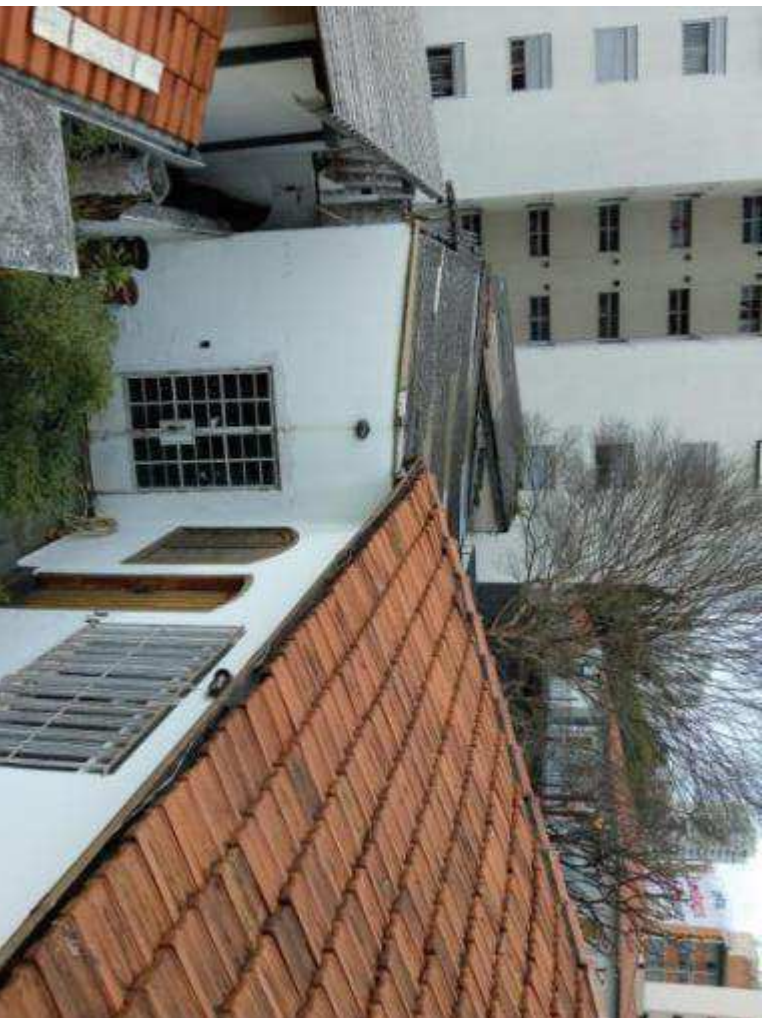
Foto 25: Depósito, sala dos fundos, cozinha dos fundos e quintal, vistos da varanda no pavimento superior

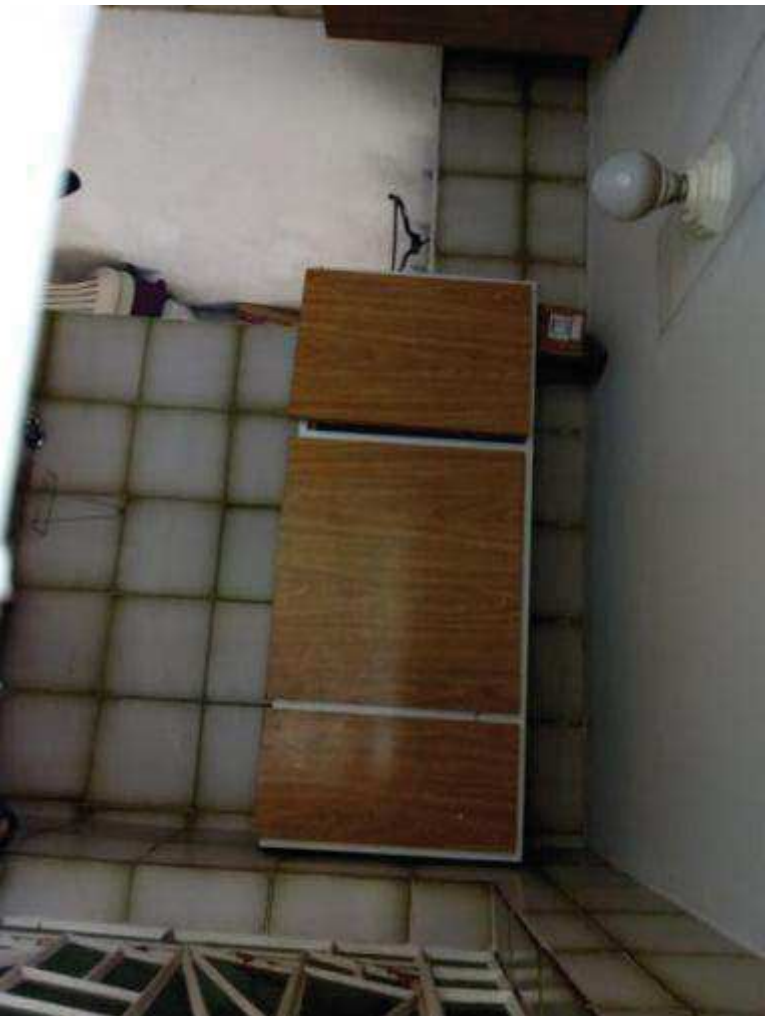
A terceira parte do imóvel encontra-se ocupado por pertences do réu e trata-se de uma pequena sala, cozinha, sanitário e uma grande área coberta para depósito de materiais (hachurado vertical no desenho). A sala da terceira parte é o antigo dormitório de empregada da residência. Esta terceira parte, cujo acesso se daria pelo quintal da residência, encontrava-se fechada, com a chave em poder do réu, não sendo permitido o acesso.

A moradora, Sra. Neusa descreveu este depósito como uma área coberta com telhas de fibrocimento, sendo quatro peças translúcidas, apoiadas em estrutura de madeira, sem paredes internas e o fechamento externo sendo o muro existente. Foi construída uma parede com duas janelas no trecho descrito no item **3.1.2 Ressalvas e fatores limitantes** e outra parede no quintal do imóvel para isolar o depósito do restante do imóvel, sendo instalada uma porta dupla de acesso ao depósito. O piso do depósito é dividido em duas partes, sendo metade cimentado e outra metade com assentamento de piso cerâmico. Também consta uma iluminação com luminárias de lâmpadas fluorescentes.

Foto 26: Terceira parte do imóvel. Depósito, visto por fresta na porta

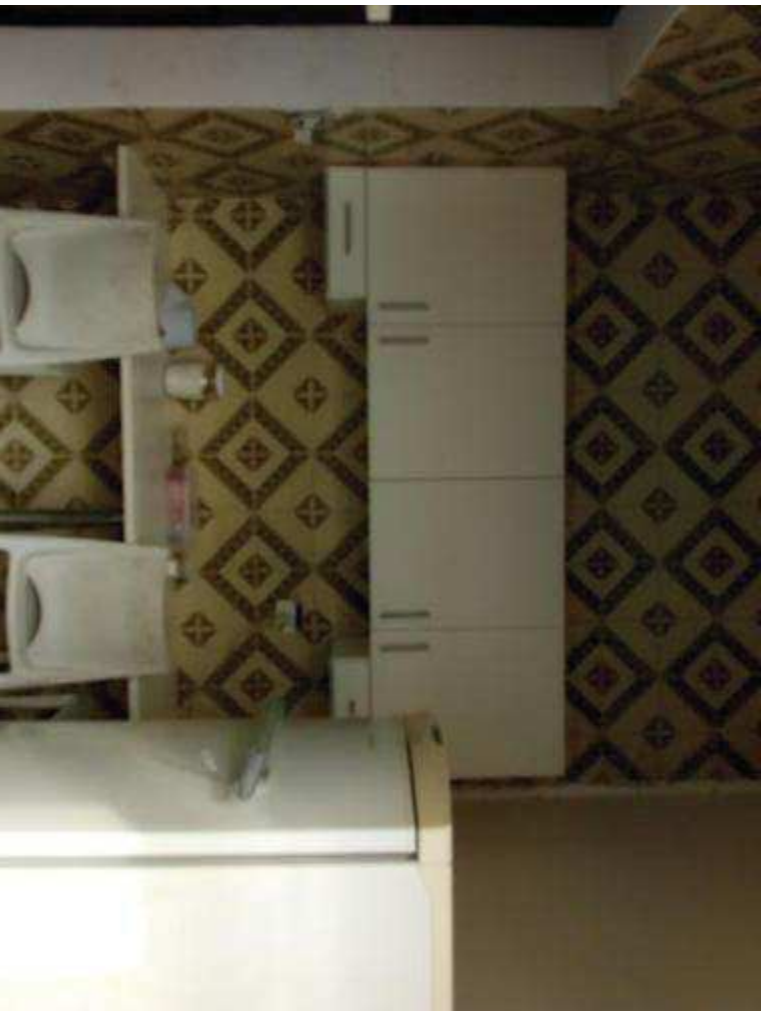
Foto 27: Terceira parte do imóvel. Cozinha, visto por fresta na janela. À esquerda, acesso à sala
