**Processo nº 1000812-62.2014.8.26.0704**

**LAUDO TÉCNICO DE AVALIAÇÃO**

O presente trabalho visa estabelecer o valor mais provável, atual e à vista do imóvel situado do **Apartamento 81, Edifício "TOULOUSE LAUTREC", situado à Rua Francisco Degni, nº 51, Parque Bairro Morumbi, Butantã, São Paulo/SP.**

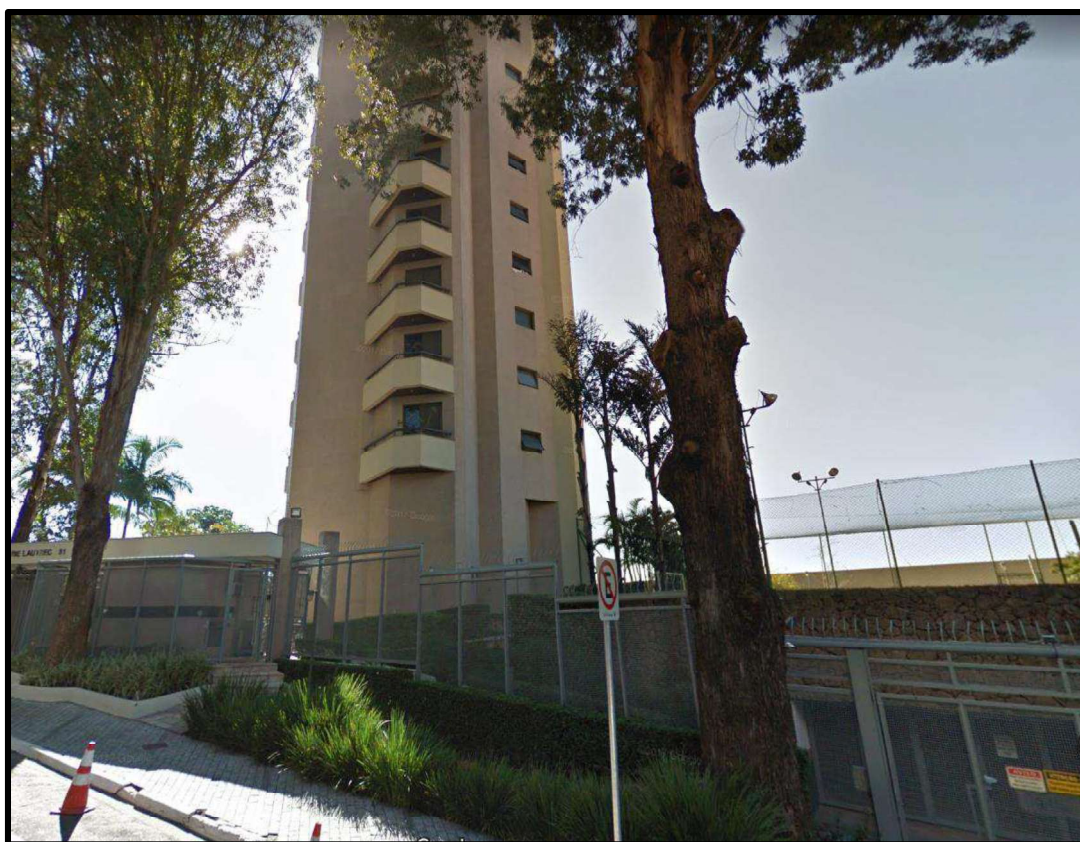
**Foto 1:** Fachada do imóvel

Ficou constatado na vistoria que a benfeitoria classifica-se como sendo padrão fino e o estado de conservação do imóvel é "precisando de reparos simples".

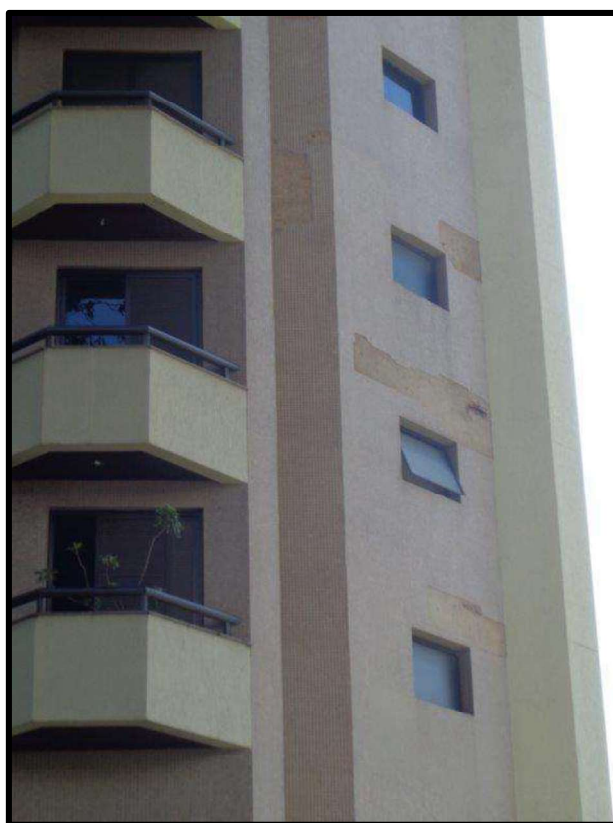
**Foto 3:** Parte danificada da fachada
