**JOSÉ CARLOS RODRIGUES TEIXEIRA,**  
Perito Judicial, Arquiteto, CAU nº. A18052-1, nomeado nos autos da  
ação **EXECUÇÃO DE TÍTULO EXTRAJUDICIAL - ESPÉCIES DE**  
**CONTRATOS,** movido por **DALILA TEREZINHA VENDRAME,** vem mui  
respeitosamente, apresentar a Vossa Excelência os resultados de  
seu trabalho consubstanciados na seguinte:

**LAUDO**

Trata-se da avaliação de um apartamento, penhorado nos autos da presente ação de despesas condominiais.

O imóvel objeto da presente lide vem representado por um apartamento residencial nº 10, à rua Aguapeí, nº 694, no 1º andar do Edifício Aragon, Tatuapé, CEP.: 03325-000, São Paulo - SP.

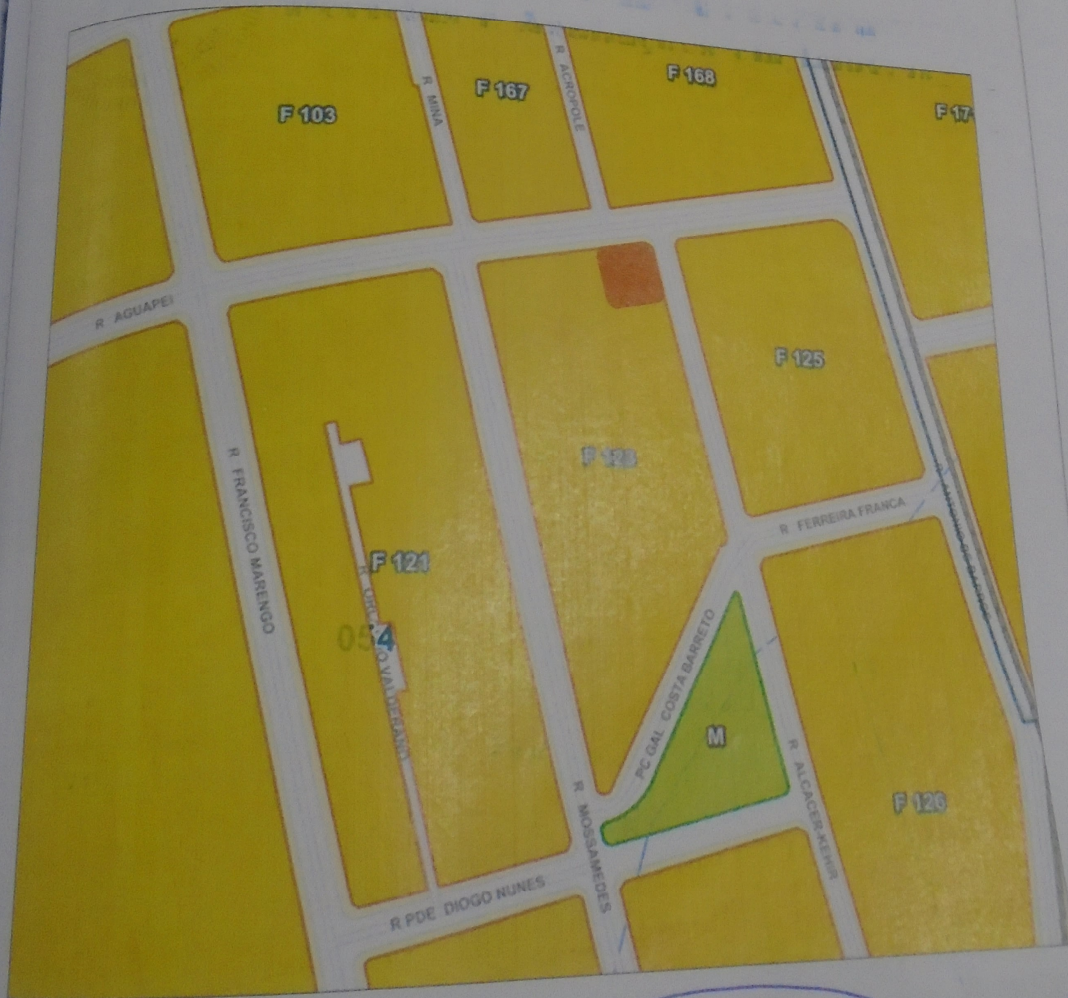
O imóvel no fragmento do Mapa Oficial da Cidade de São Paulo.

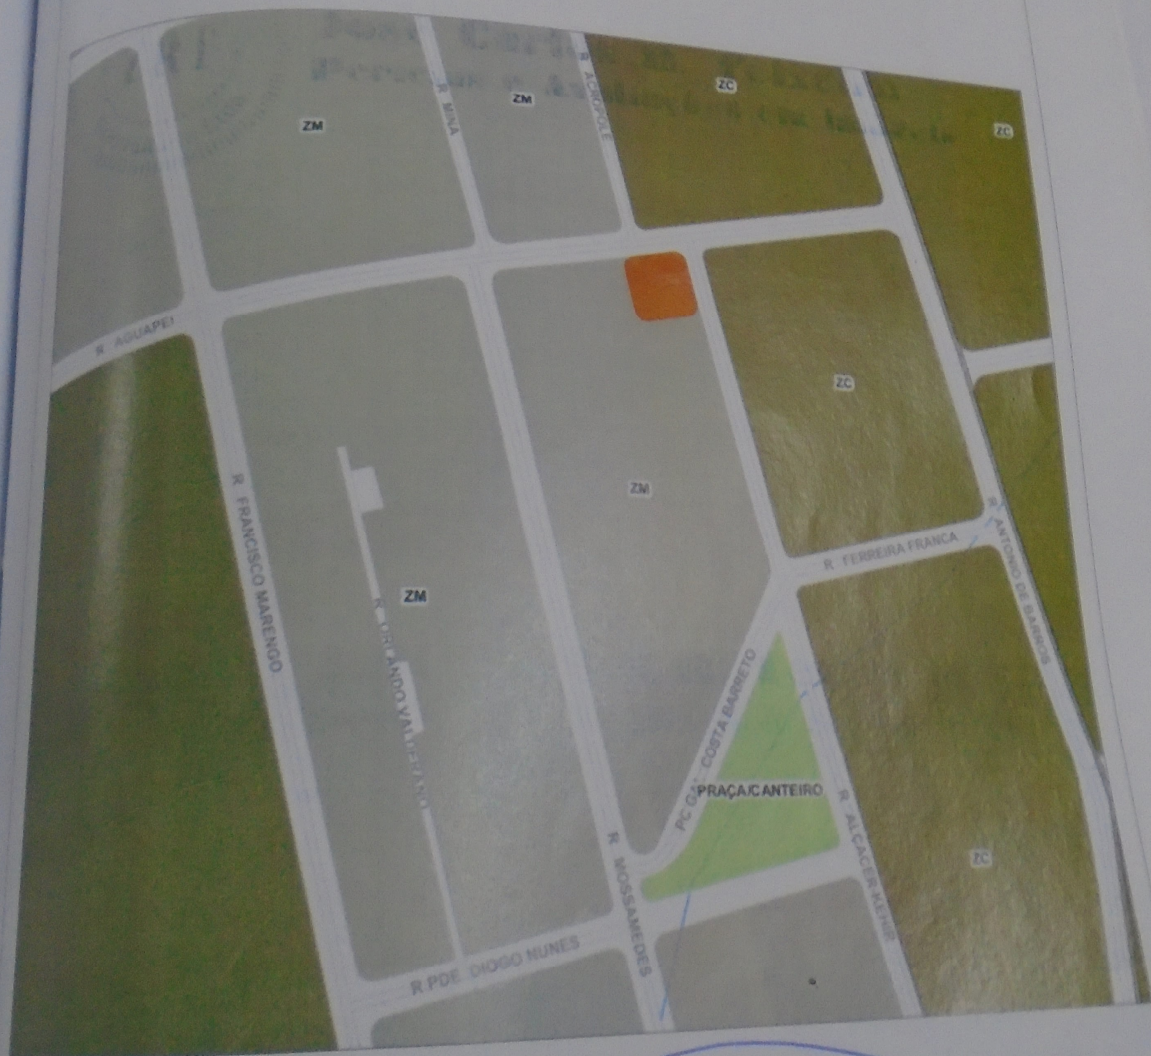
Segundo a Lei Municipal nº. 13.885 de 25/08/2004, a região onde o imóvel está pertencendo à ZM3b 17 (Subprefeitura da Mooca, Zona Mista de Alta Densidade - b), onde estava autorizada a utilização que se pretendeu.

A planta do zoneamento de São Paulo.

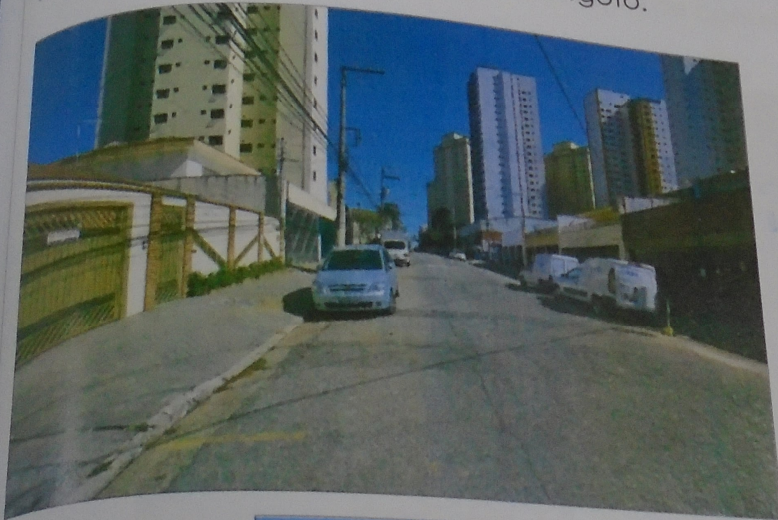
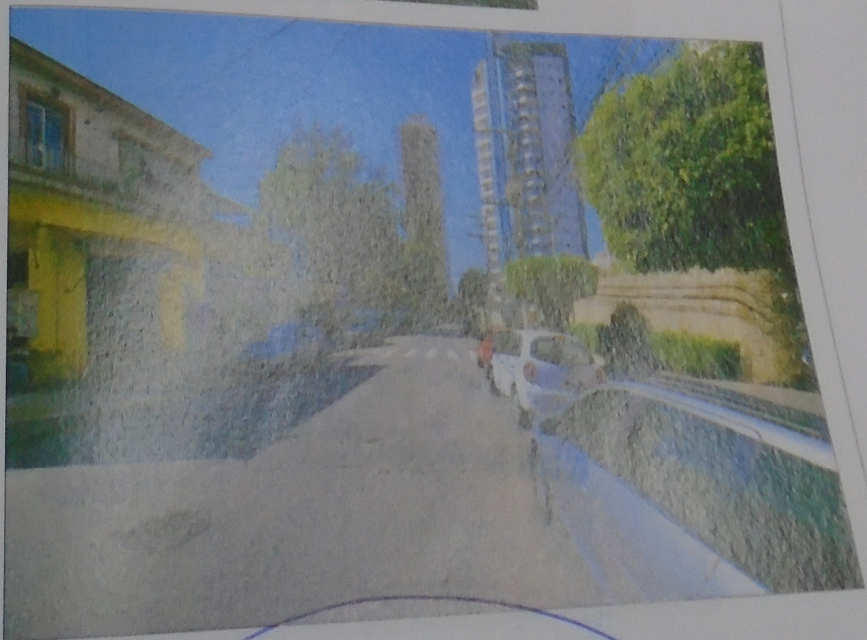
A rua Aguapeí, onde se localiza o acesso ao imóvel, é pavimentada, provida de guia, sarjeta e calçada em ambos os lados, possui iluminação pública, redes de energia elétrica e de telecomunicações, água tratada e esgoto.

A rua Aguapeí, em frente ao imóvel.

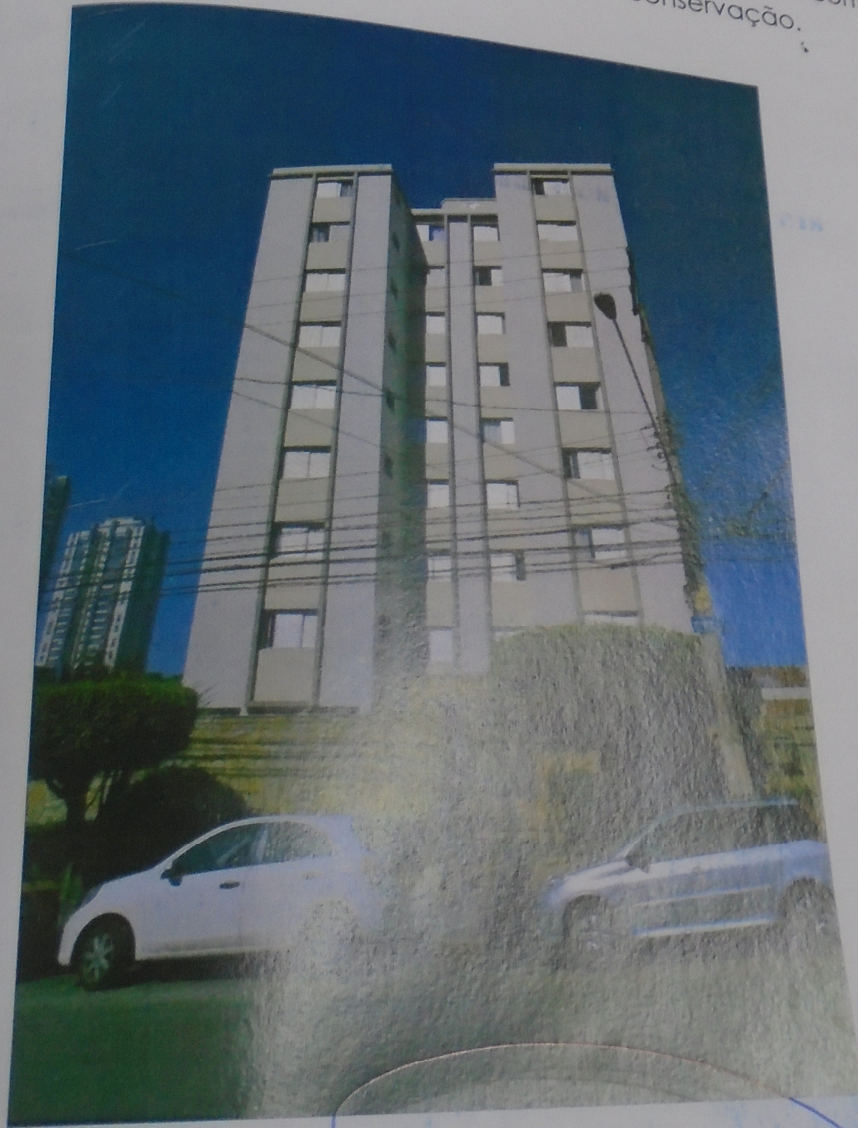
O Edifício Aragon é estritamente residencial, de bom padrão, composto por um único bloco. A estrutura do prédio é em concreto armado e os fechamentos em alvenaria revestida com cerâmica. A fachada está em bom estado de conservação.

O edifício visto da rua.

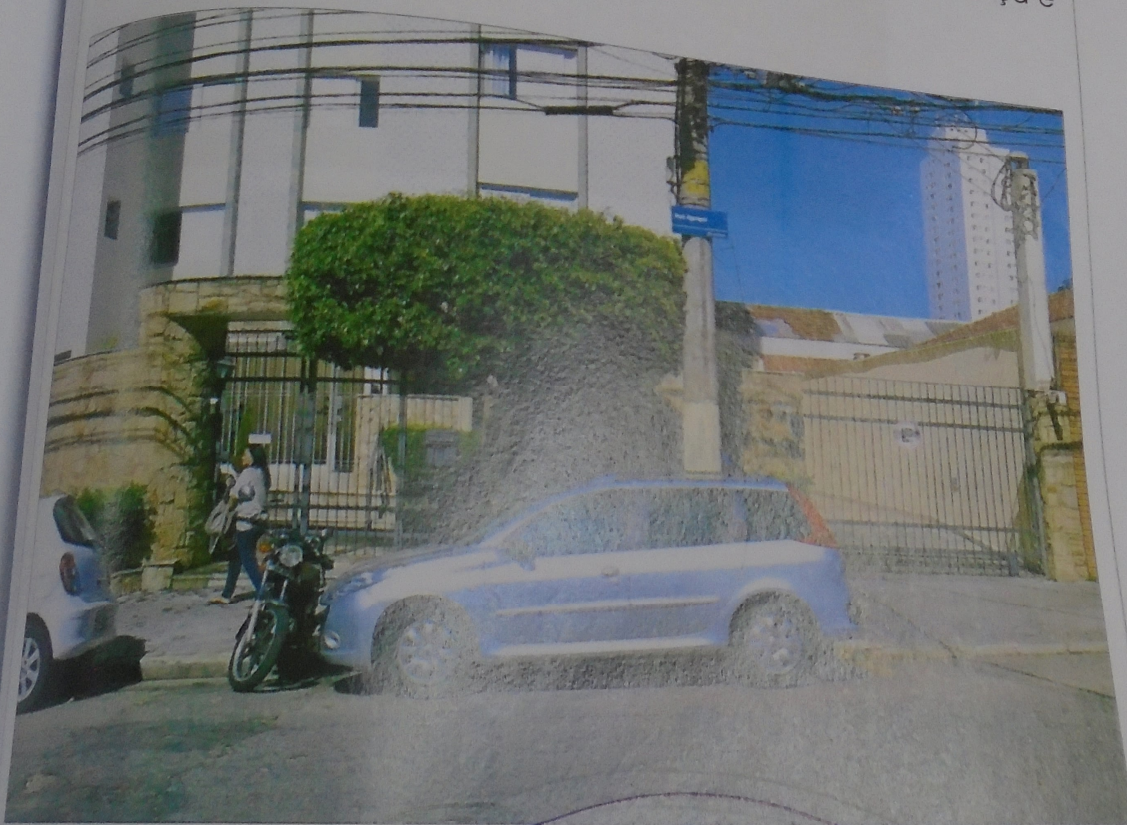
O acesso para pedestres é independente e se dá através de portões de ferro, com sistema de clausura, controlados pelos próprios moradores.

O acesso de pedestres e veículos pela rua Aguapeí.

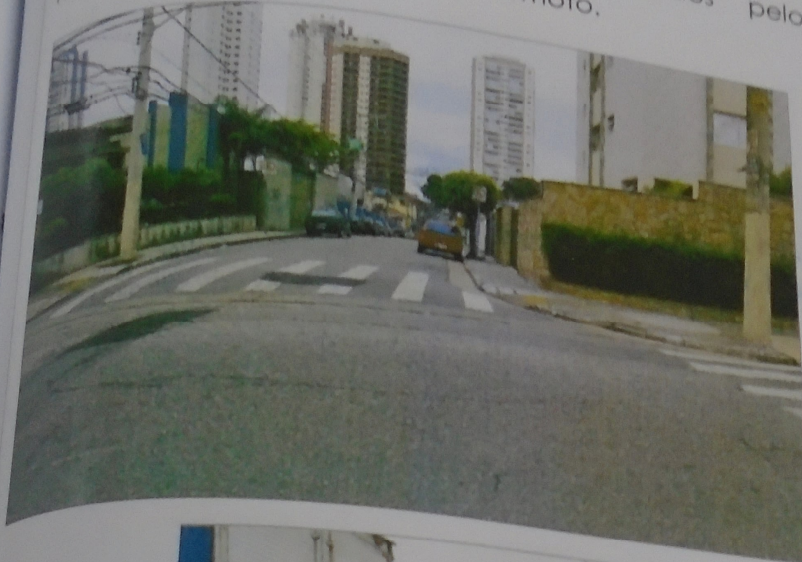
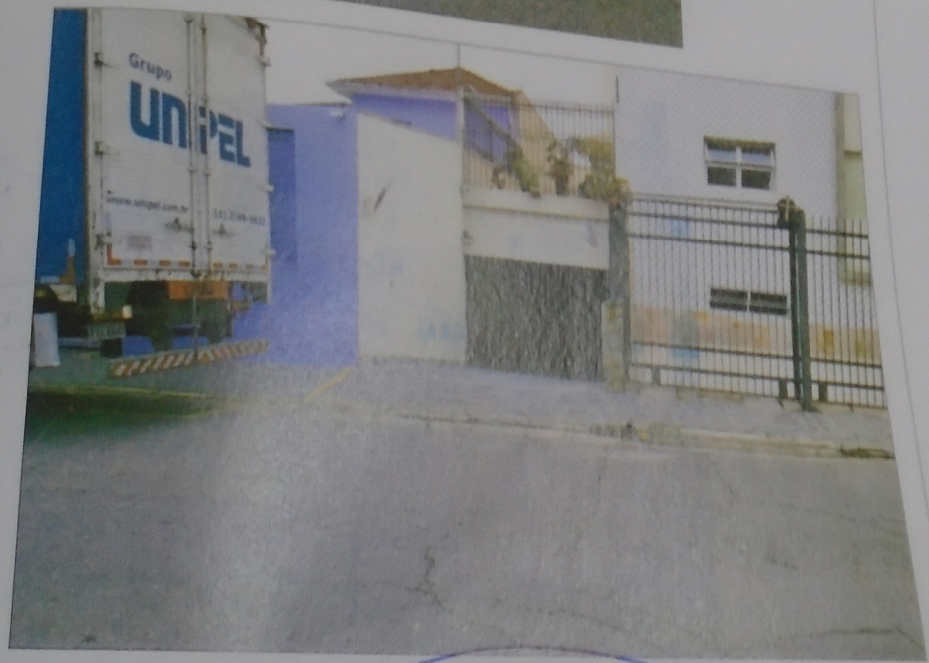
O acesso de veículos ao subsolo do Edifício Aragon é feito pelo portão lateral voltado para a rua Alcacer-Kehir. Os portões são controlados pelos próprios moradores através de controle remoto.

O acesso de veículos pela rua Alcacer-Kehir.

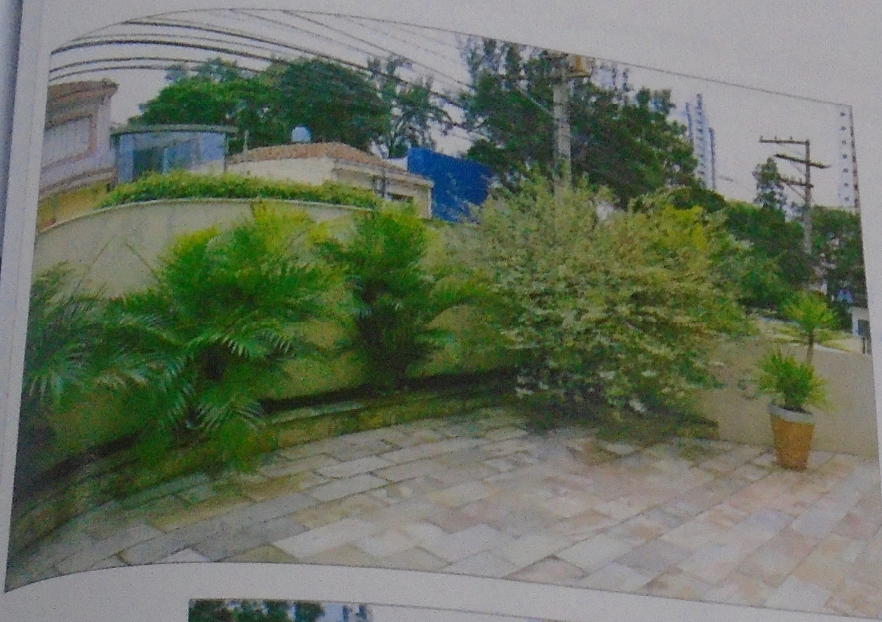
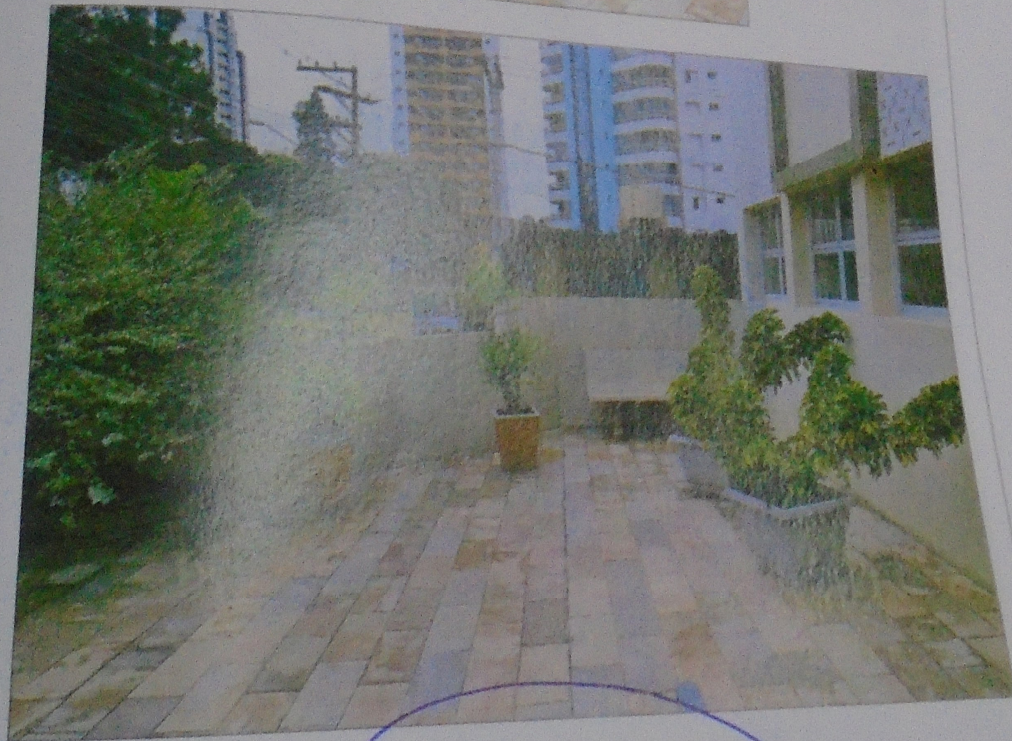
O condomínio tem na parte da frente de suas dependências comuns uma área com plantas e vasos.

A área.

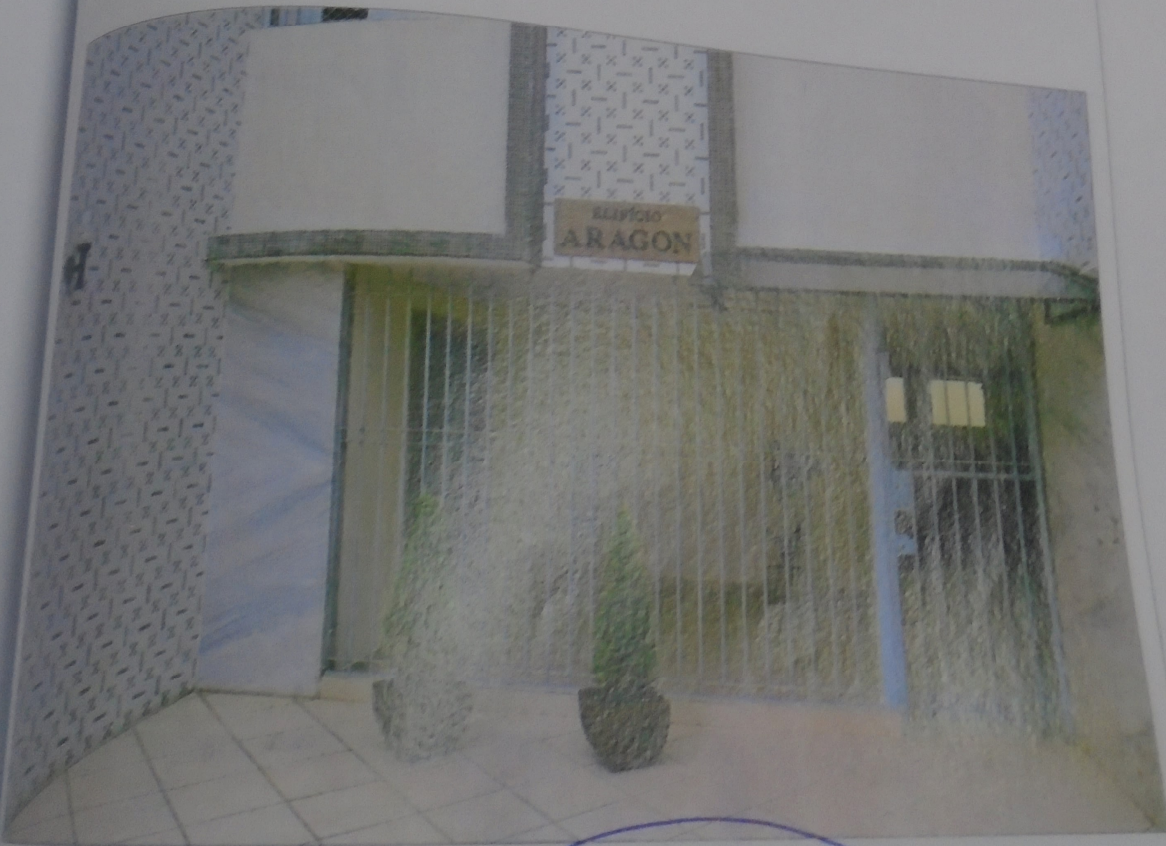
O acesso ao Edifício Aragon é feito através do hall social, que tem as paredes pintadas sobre massa corrida e o piso revestido com cerâmica.

O hall social.

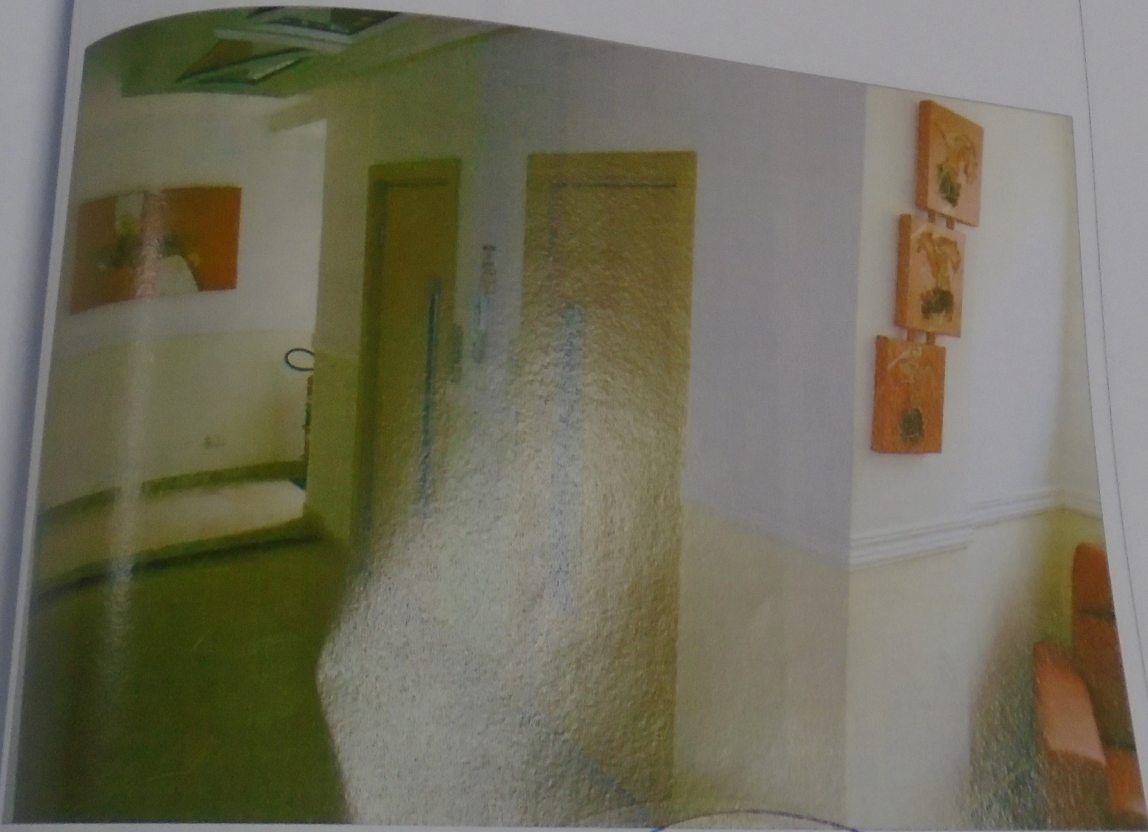
Anexo ao hall social encontra-se hall dos elevadores. O hall dos elevadores tem o piso revestido com cerâmica tipo porcelanato, as paredes revestidas e pintadas sobre massa corrida e o teto com forro de placas de gesso e iluminação embutida.

O hall dos elevadores.

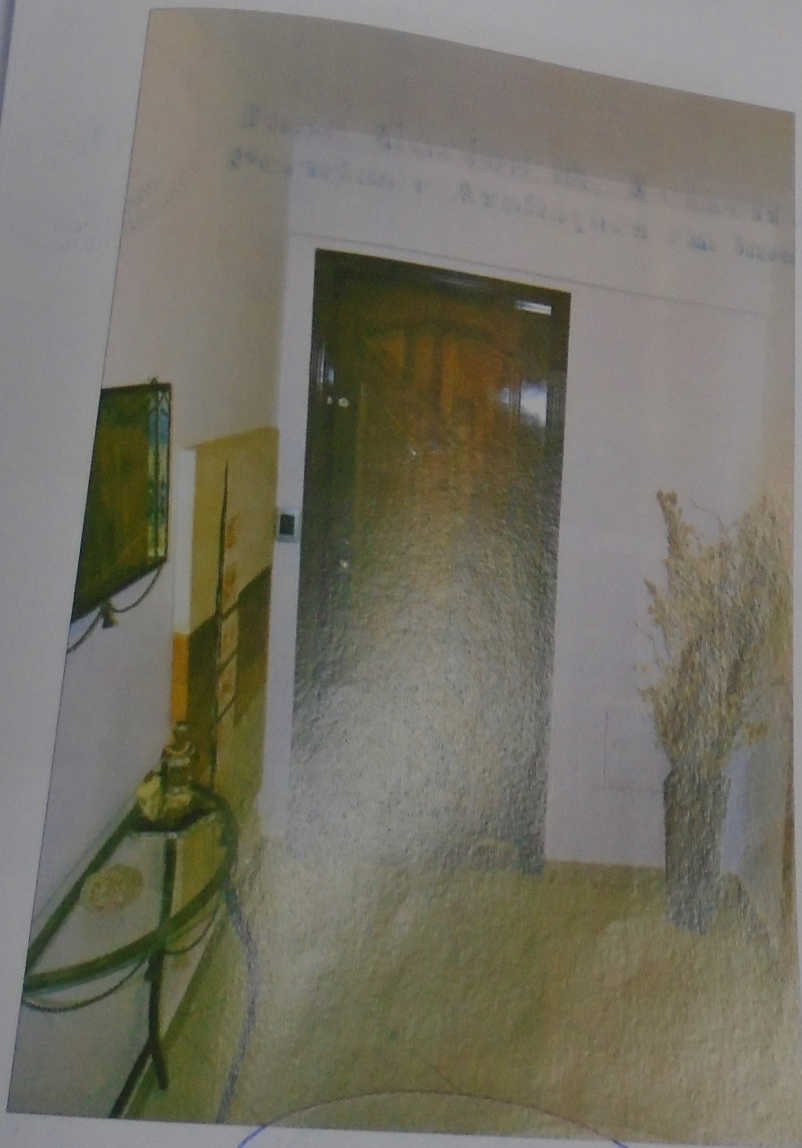
O hall de distribuição do 01º andar, onde está o acesso do apartamento pelos elevadores e escadarias, tem o piso revestido com cerâmica, as paredes e o teto são pintados sobre massa corrida. A porta de acesso ao apartamento é de madeira, condizente com o padrão do prédio.

A porta de acesso ao apartamento nº 10.

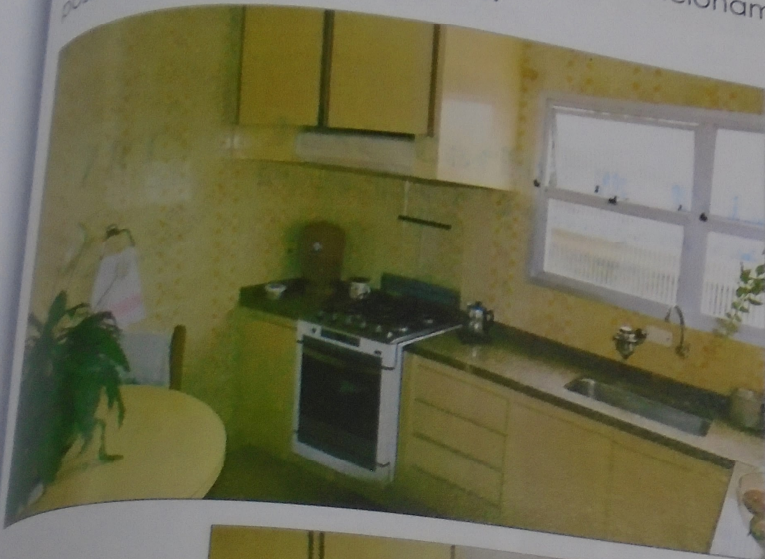
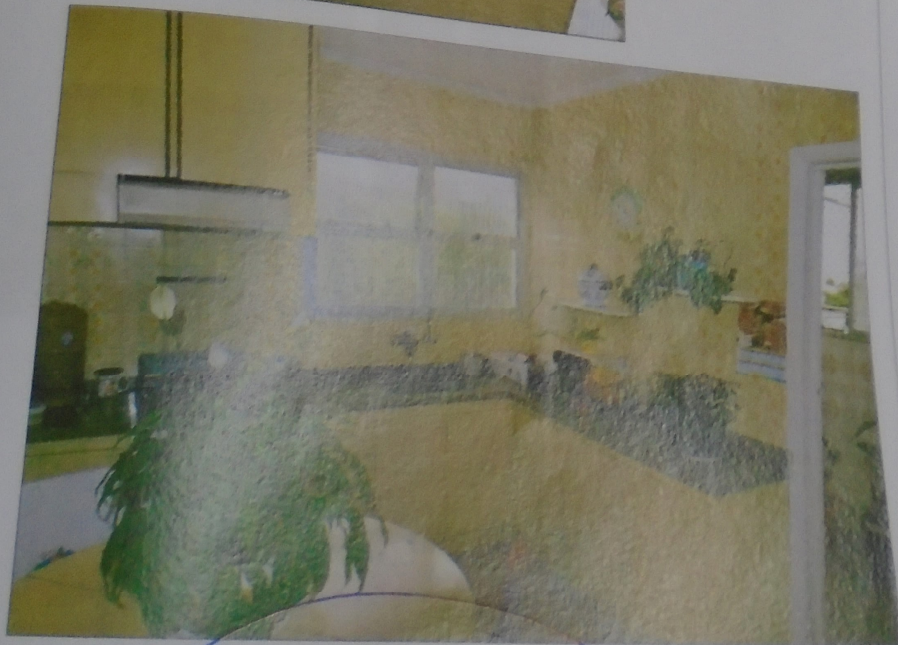
Ao lado do hall de entrada do apartamento está a cozinha, que tem o piso revestido com cerâmica, as paredes azulejadas e o teto pintado sobre massa corrida. A esquadria é de alumínio condizente com o padrão do prédio. As instalações elétricas e hidráulicas são simples e funcionam bem. Não foi possível o teste das instalações.

A cozinha.

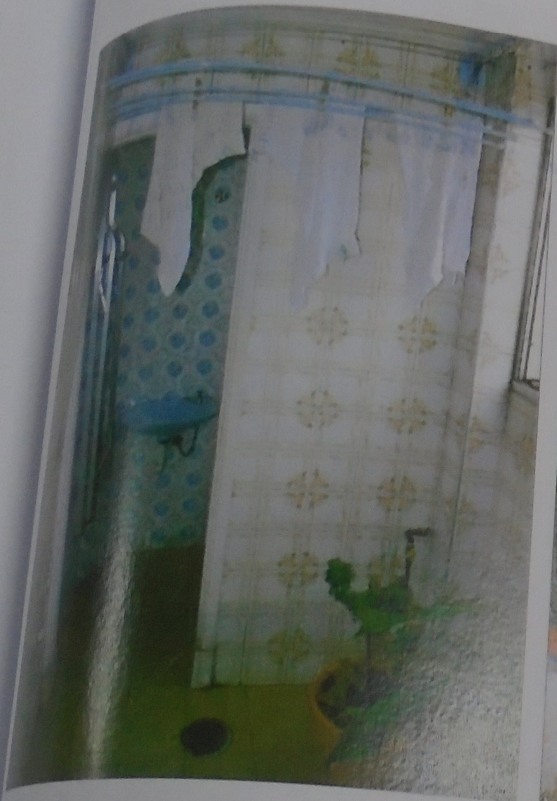
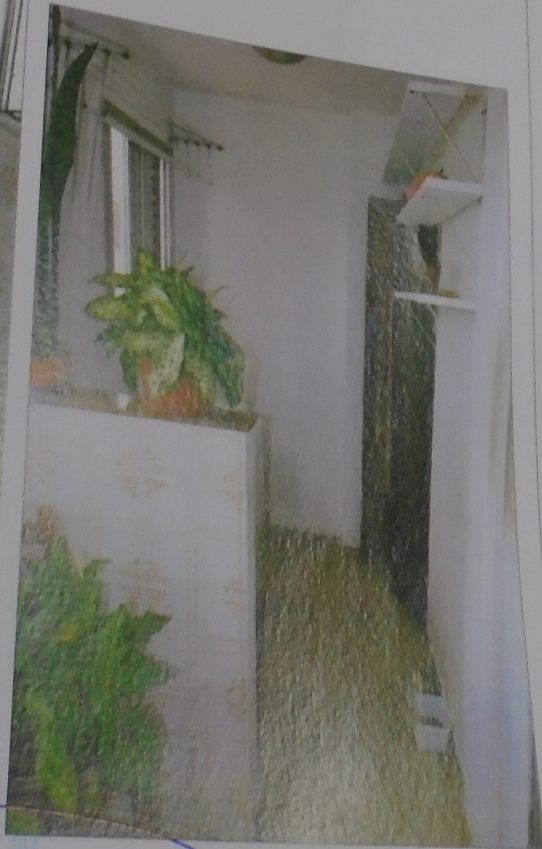
Anexa à cozinha está a área de serviços, que tem o piso em cerâmica, as paredes são parcialmente azulejadas e o teto pintado sobre massa corrida. A esquadria é de alumínio no padrão do prédio.

As instalações elétricas e hidráulicas são simples e aparentemente funcionam bem.

A área de serviços.

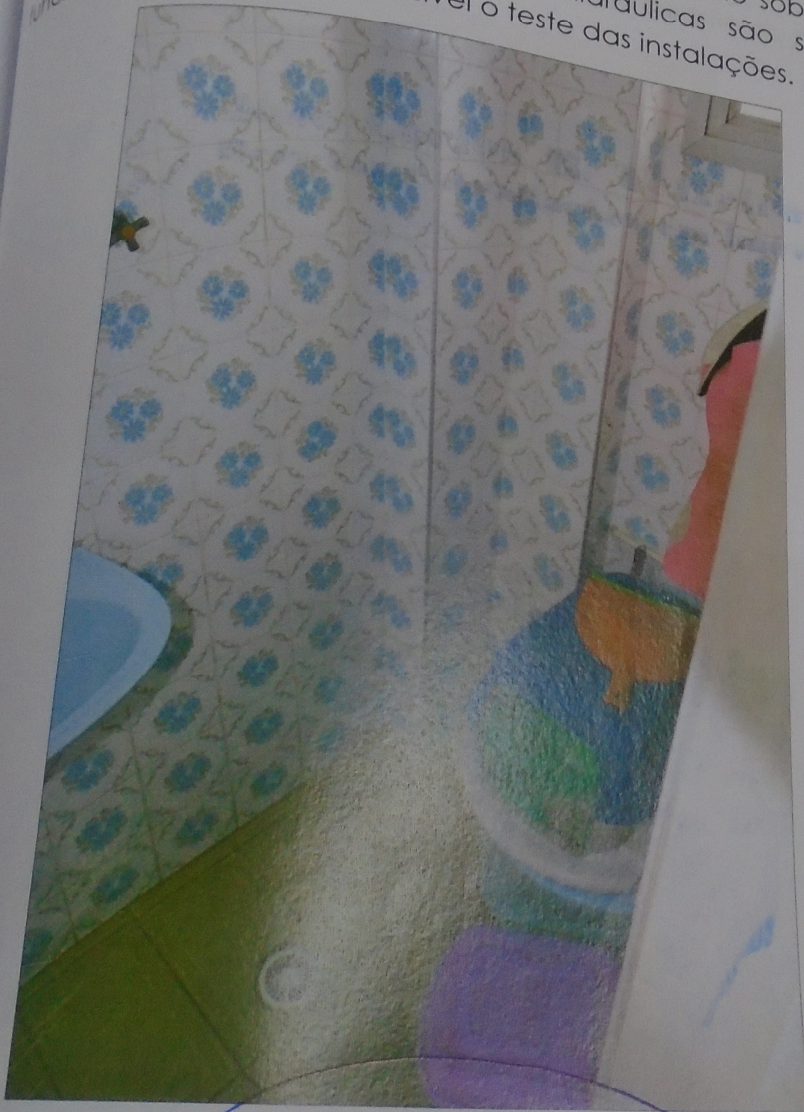
serviço. O banheiro de serviço, tem o piso revestido com cerâmica, as paredes azulejadas e o teto pintado sobre massa corrida. As instalações elétricas e hidráulicas são simples e funcionam bem. Não foi possível o teste das instalações.

O banheiro de serviço.

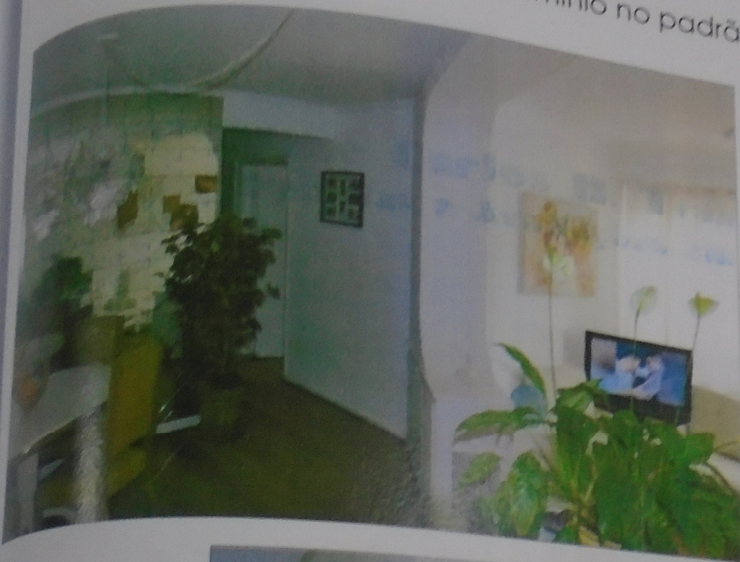
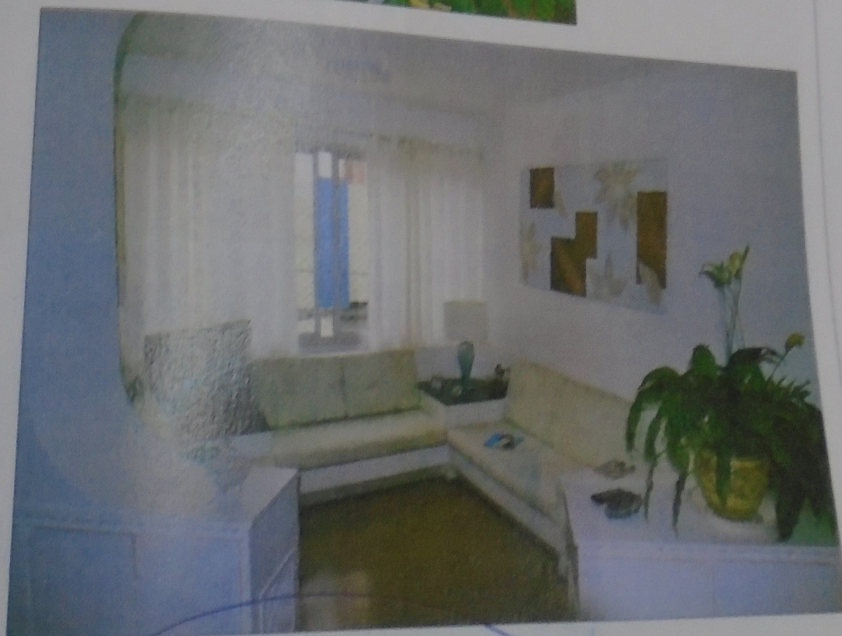
Também com acesso pelo hall de entrada está a sala de estar e jantar, que tem o piso revestido com carpete de madeira, as paredes e o teto pintados sobre massa corrida. No teto há molduras em gesso.

A esquadria é de alumínio no padrão do prédio.

A sala de estar e jantar.

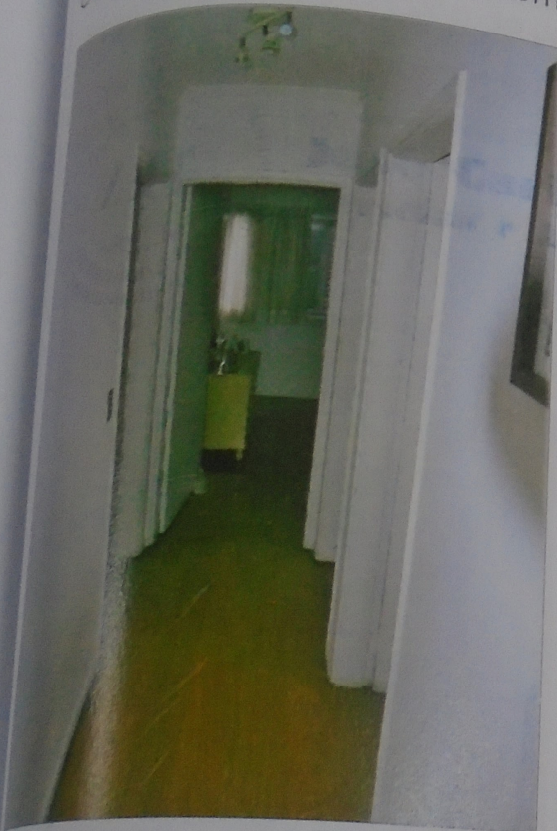
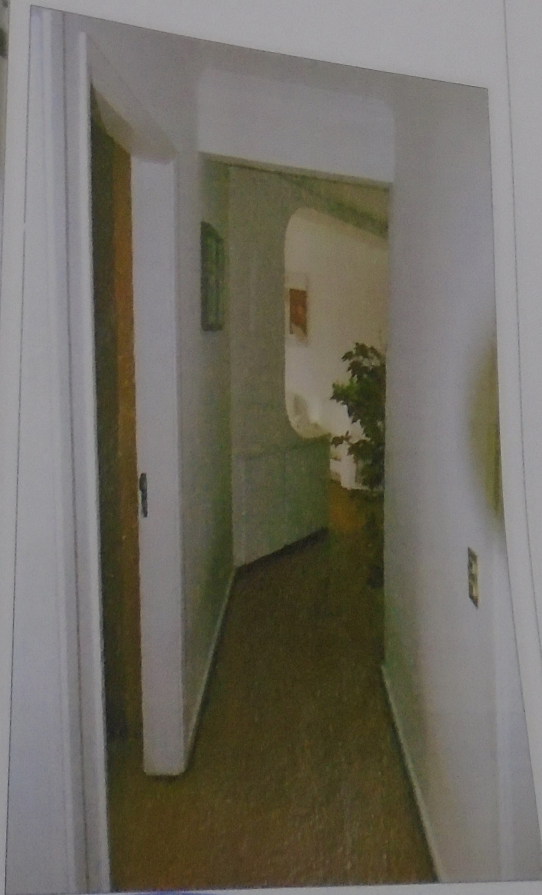
O corredor de circulação tem o piso revestido com carpete de madeira, as paredes e o teto são pintados sobre massa corrida. No teto há molduras em gesso.

O corredor de circulação.

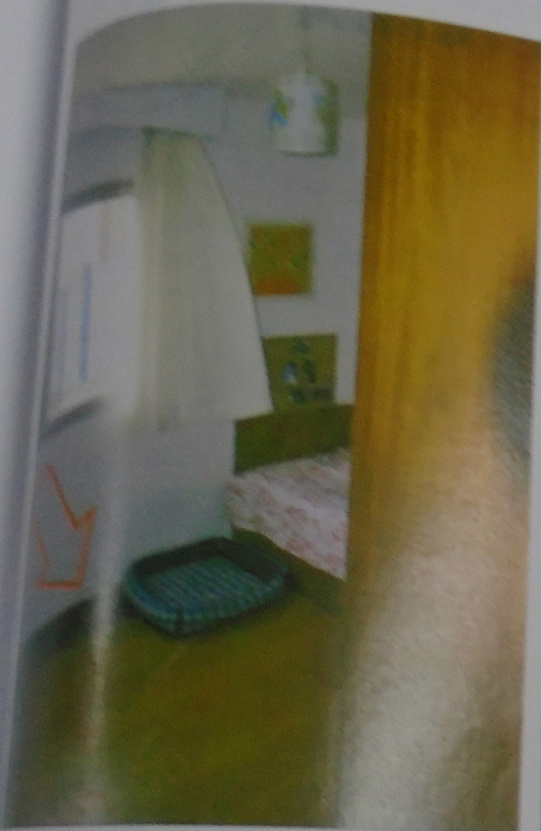
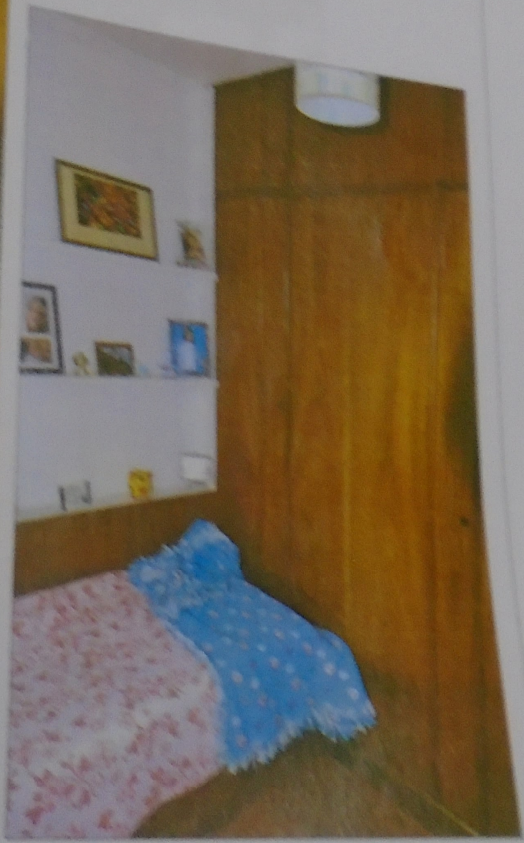
O piso do primeiro dormitório é revestido com madeira de madeira, as paredes e o teto pintados sobre massa corrida. No teto há molduras em gesso. A esquadria é de alumínio compatível com o padrão do prédio.

A instalação do carpete de madeira foi realizada sobre o revestimento original de assoalho de tacos de madeira.

O primeiro dormitório.

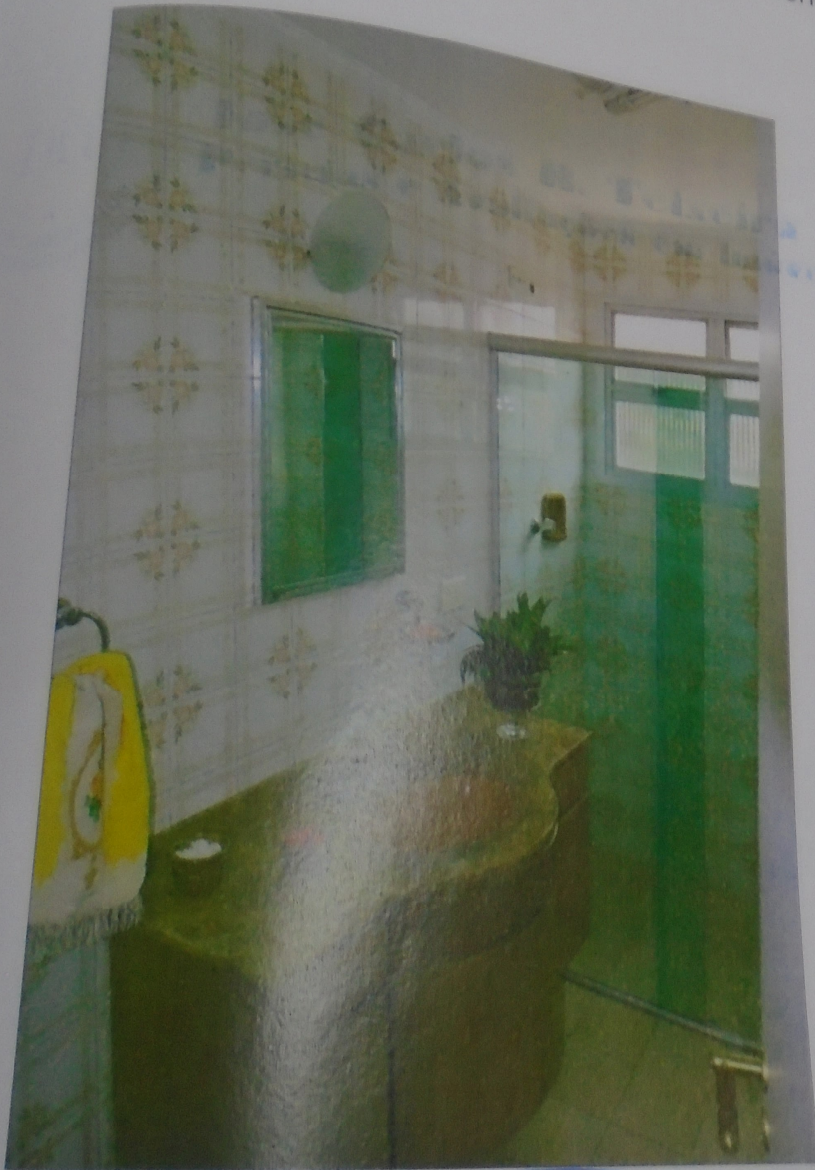
Ao lado do primeiro dormitório, está o banheiro social, que tem o piso revestido com cerâmica, as paredes são azulejadas e o teto é pintado sobre massa corrida. As instalações elétricas e hidráulicas são simples e aparentemente funcionam bem. Não foi feito o teste das instalações.

O banheiro social.

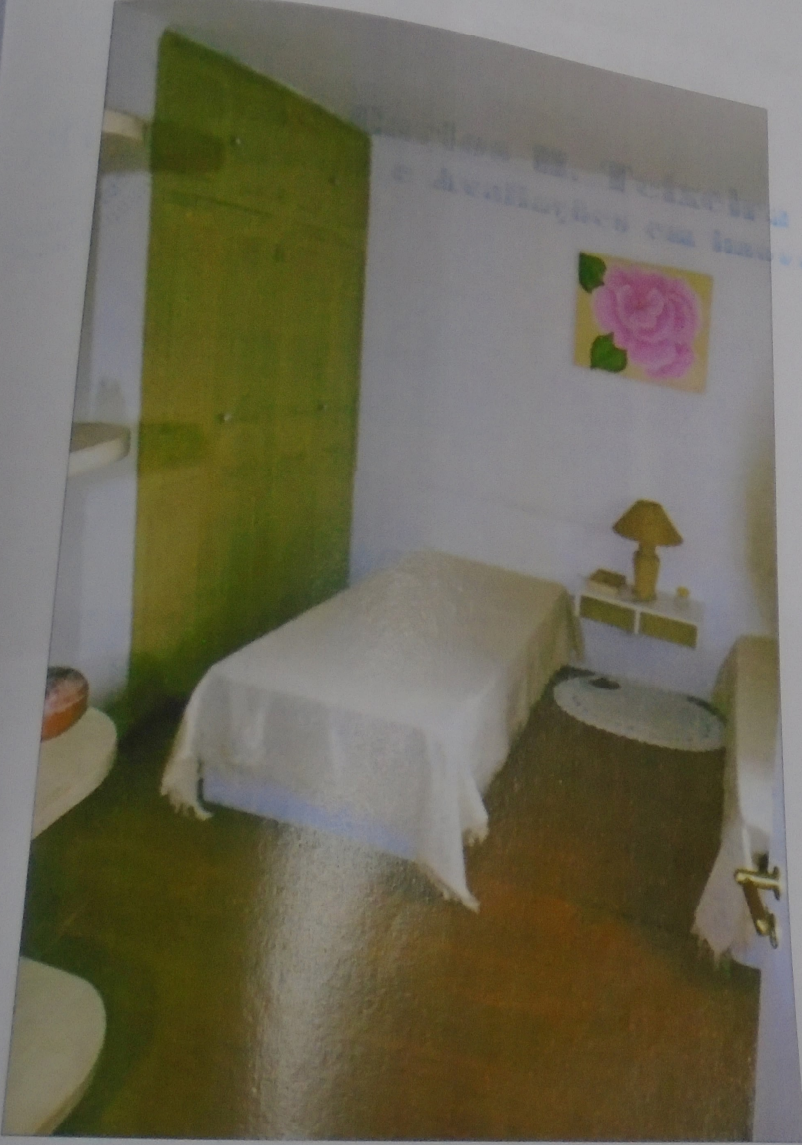
Em frente ao banheiro social, à esquerda do corredor de circulação, está o segundo dormitório. O segundo dormitório tem os acabamentos de piso, parede e teto à semelhança do primeiro dormitório.

O segundo dormitório.

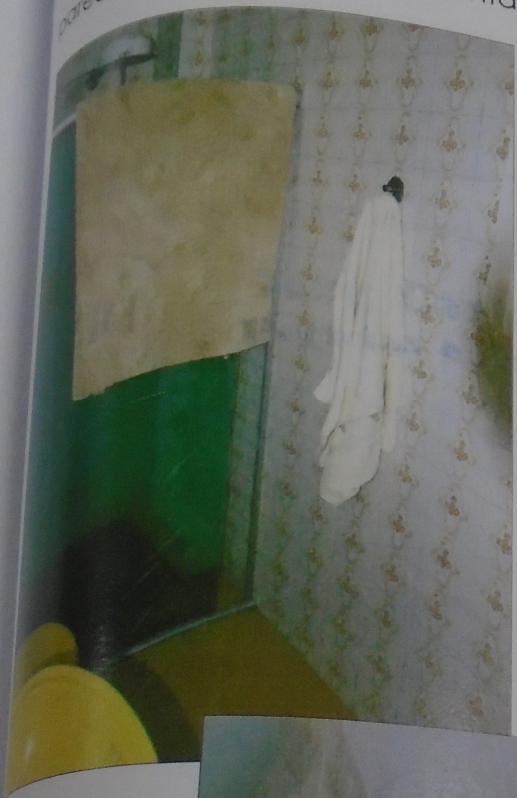
O banheiro da suíte tem o piso em cerâmica, as paredes azulejadas e o teto pintado sobre massa corrida.

As instalações elétricas e hidráulicas são simples e aparentemente funcionam bem.

Não foi feito o teste das instalações.

O banheiro da suíte.
