LAUDO PERICIAL
DE
AVALIAÇÃO

Este signatário foi nomeado para realização de avaliação judicial no processo: **PROCESSO nº 1021540-77.2016.8.26.0309**
Alienação Judicial de Bens - Condomínio
REQUERENTE: Jose Aparecido de Souza e outra
REQUERIDO: Jose Benedito Campos e outra

- Prédio residencial sob n. 572 da Rua Vagner de Souza, com respectivo lote de terreno urbano 53 da Quadra 25 do Jardim do Santa Gertrudes, em Jundiaí/SP.

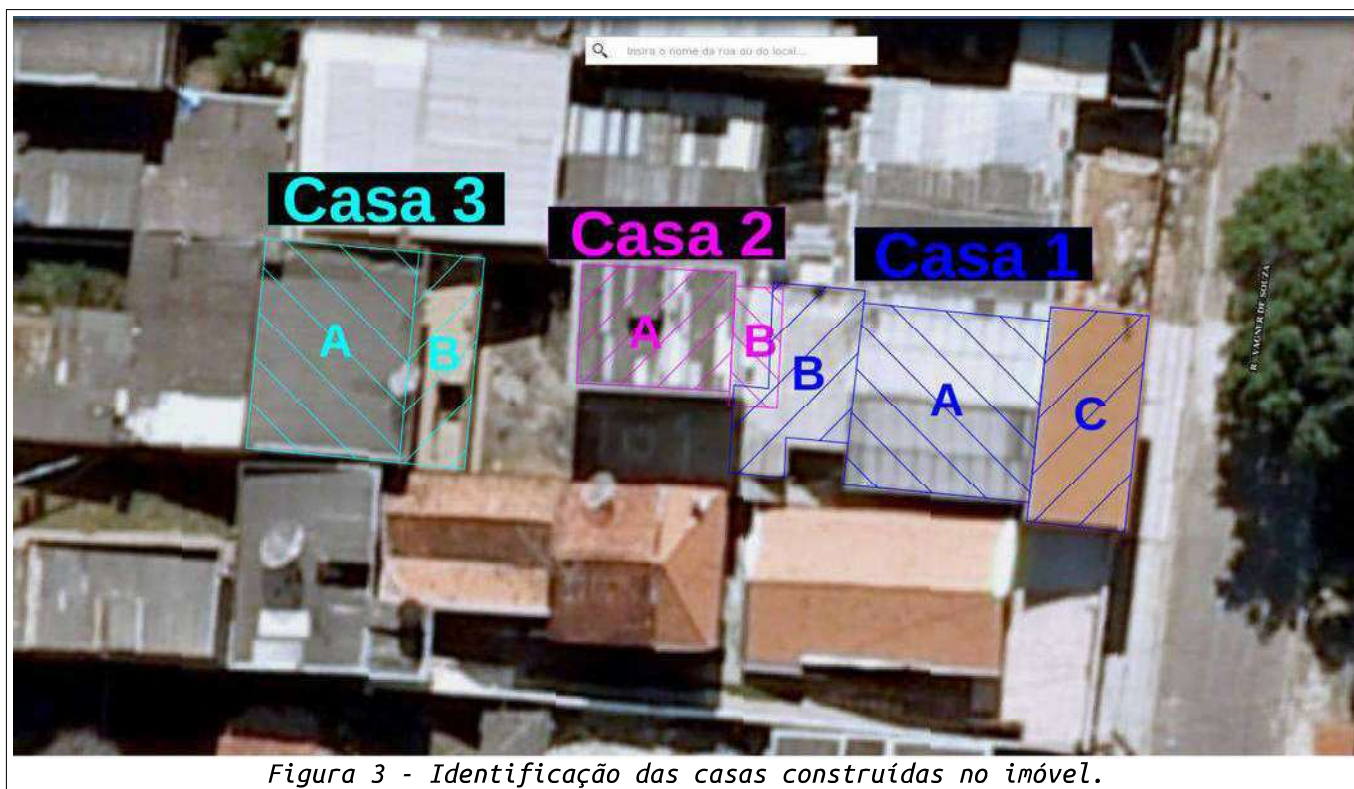
Figura 3 - Identificação das casas construídas no imóvel.

O imóvel conta com 3 casas erigidas no terreno, casa 1 na situada na frente, casa 2 situada no meio do terreno e casa 3 situada aos fundos.

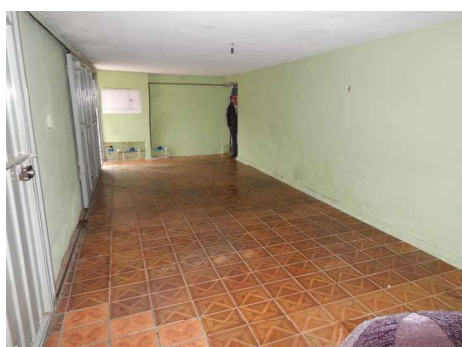
O estado de conservação é mediano interna e externamente, necessitando reparos na garagem.

04 - DSCN2215.JPG
Casa 1 - Garagem.

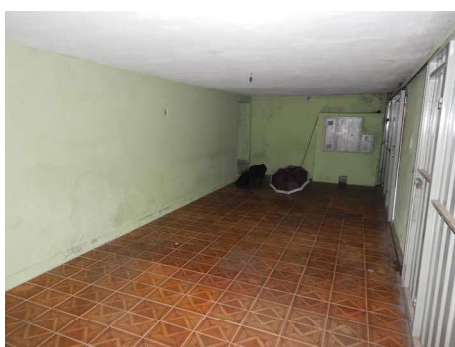
05 - DSCN2214.JPG
Casa 1 - Garagem.

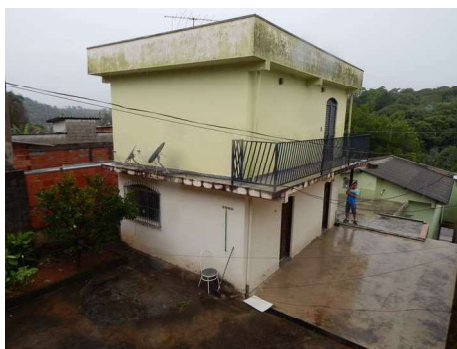
O estado de conservação é mediano internamente e necessitando de reparos externamente.

38 - DSCN2249.JPG
Casa 2 - Fachada.

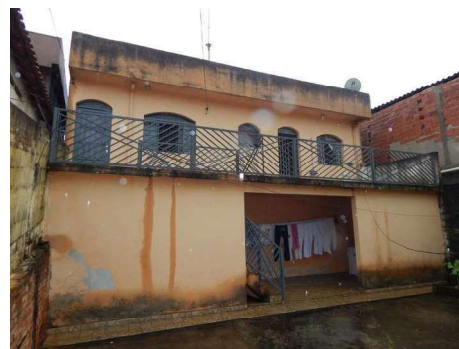
O estado de conservação é mediano internamente e necessitando de reparos externamente.

51 - DSCN2222.JPG
Casa 3 - Fachada.

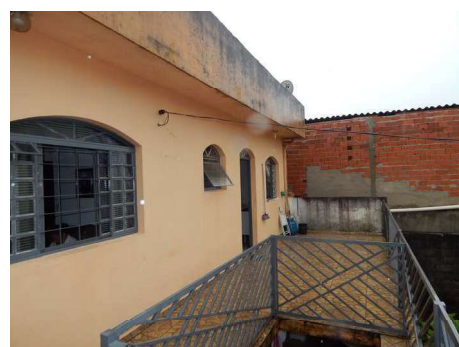
54 - DSCN2226.JPG
Casa 3 - Fachada.

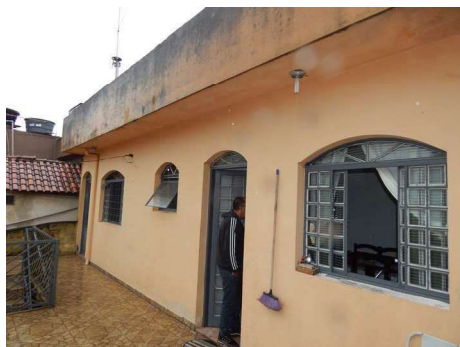
55 - DSCN2227.JPG
Casa 3 - Fachada.
