Ação: Procedimento Sumário
Processo: nº 0196015-55.2008.8.26.0100
Requerente: Condomínio Edifício Vancouver
Requerido: Ivo Noal Filho

LAUDO DE AVALIAÇÃO

Em atendimento ao r. despacho de fls. 404, o signatário apresenta à Vossa Excelência o presente Laudo de Avaliação do Imóvel referente à unidade autônoma ou conjunto comercial de número 603 (6º andar) do Condomínio Edifício Vancouver, com endereço à Av. Angélica nº 501/511, esquina Al. Barros nº 403. Bairro Santa Cecília, São Paulo – SP.

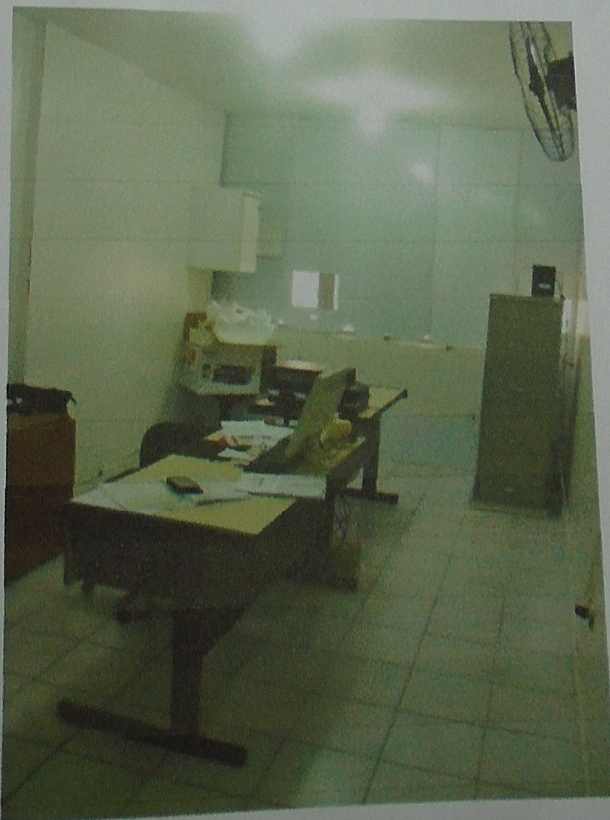
O conjunto apresenta piso cerâmico nos dois ambientes, piso cerâmico nos dois ambientes, paredes com massa e pintadas com tinta látex, teto pintado com tinta látex com luminárias de sobrepôr bem distribuídas. Caixilhos de alumínio.

Imóvel similar ao avaliando (cj. 1303):

Foto 02 – Sala principal

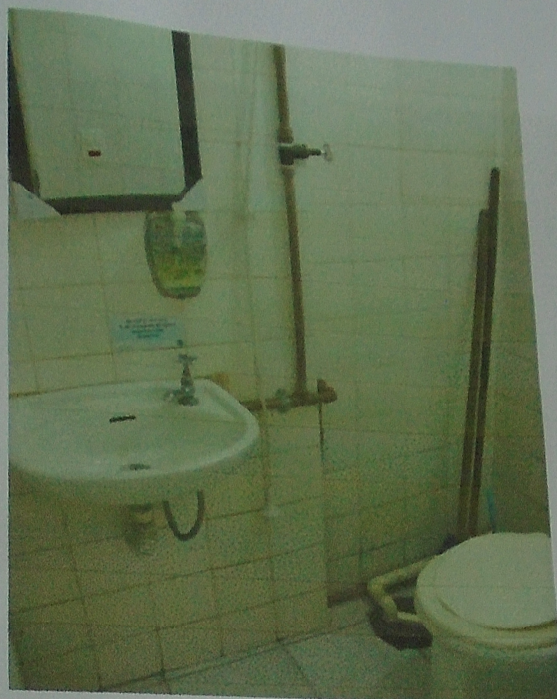
Foto 03 – Sanitário
