**LAUDO PERICIAL**

**CÍVEL, CLASSE: EXECUÇÃO DE TÍTULO EXTRAJUDICIAL; ASSUNTO PRINCIPAL: ESPÉCIES DE CONTRATOS (PROCESSO N°. 0001782-77.2015.8.26.0370, e DE ORDEM N°. 1.782-77/2015), EM CURSO POR ESTE JUÍZO E CARTÓRIO DO OFÍCIO JUDICIAL SEÇÃO CÍVEL, DA VARA ÚNICA DA COMARCA DE MONTE AZUL PAULISTA – SP.**

**Relatório do Método Comparativo Direto de Dados de Mercado e**  
**Regressão Linear por Inferência Estatística**

O presente laudo tem por objetivo apurar o valor de mercado, do imóvel residencial, situado nesta cidade e comarca de Monte Azul Paulista – SP., à Rua Monsenhor Antonio Bezerra de Menezes, nº.158, Centro, de propriedade dos Executados. A vistoria ao imóvel ocorreu em 12 de dezembro de 2017. Para a avaliação será considerado como data base o presente mês, ou seja, DEZEMBRO DE 2017.

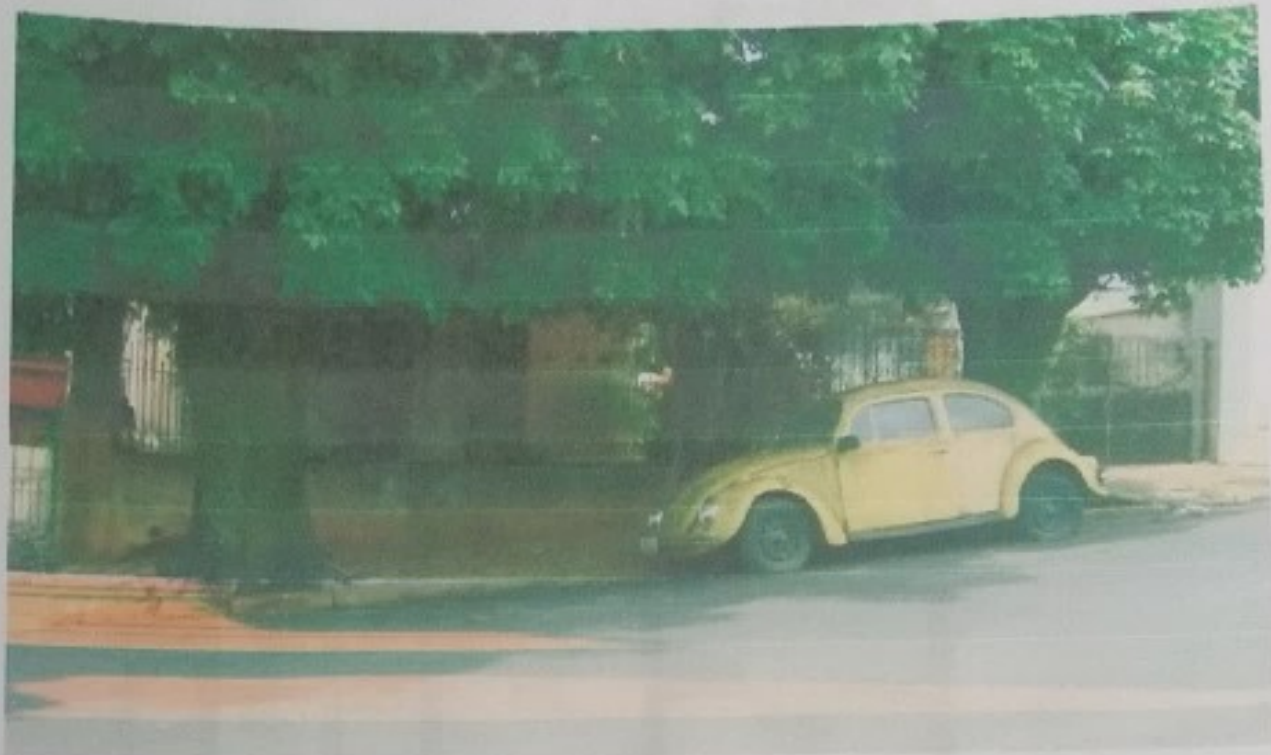
de 5mm da Eternit. As paredes em toda sua totalidade estão todas rebocadas e quase em sua totalidade pintadas à base de látex internamente, e externamente com pintura à látex. As esquadrias de ferro e de madeira receberam pintura à base de tinta esmalte. O calçamento na área molhada do quintal, é constituído em parte por piso cimentado desempenado. O calçamento do passeio é revestido de pedras paralelepípedos hexagonais pré-moldadas em concreto em péssimo estado.

Imóvel avaliando – Vista Frontal da Casa Residencial

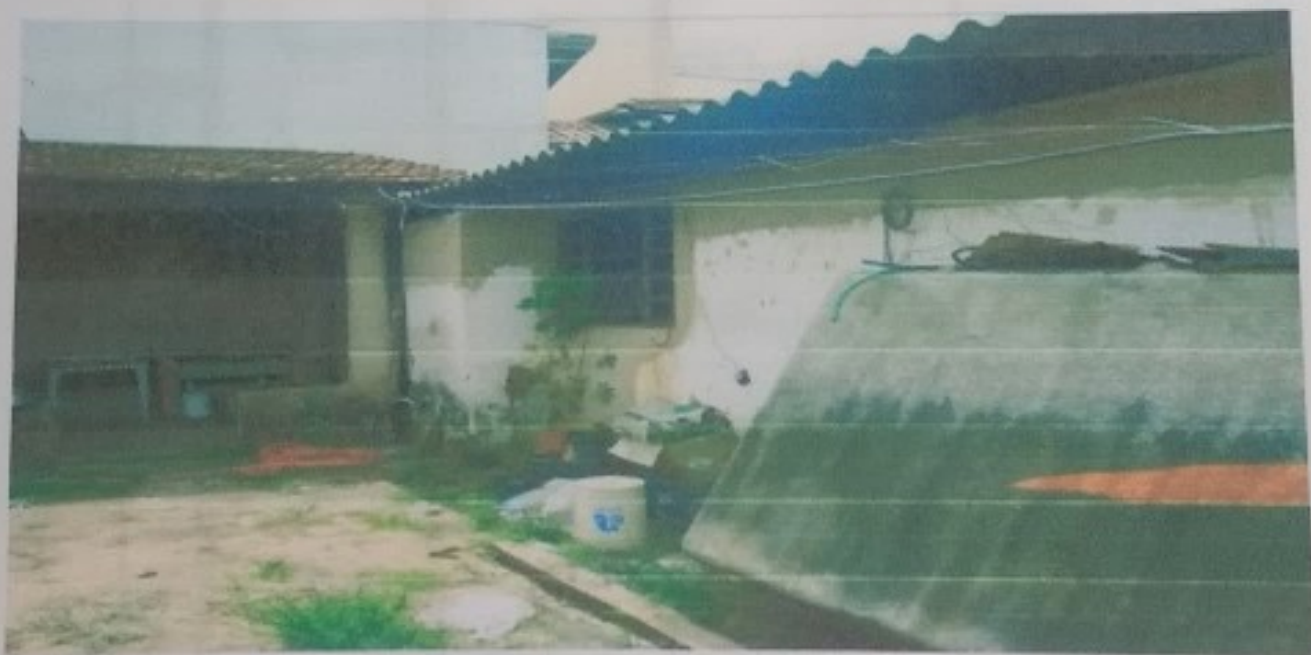
Imóvel avaliando – Vista dos fundos da Casa Residencial

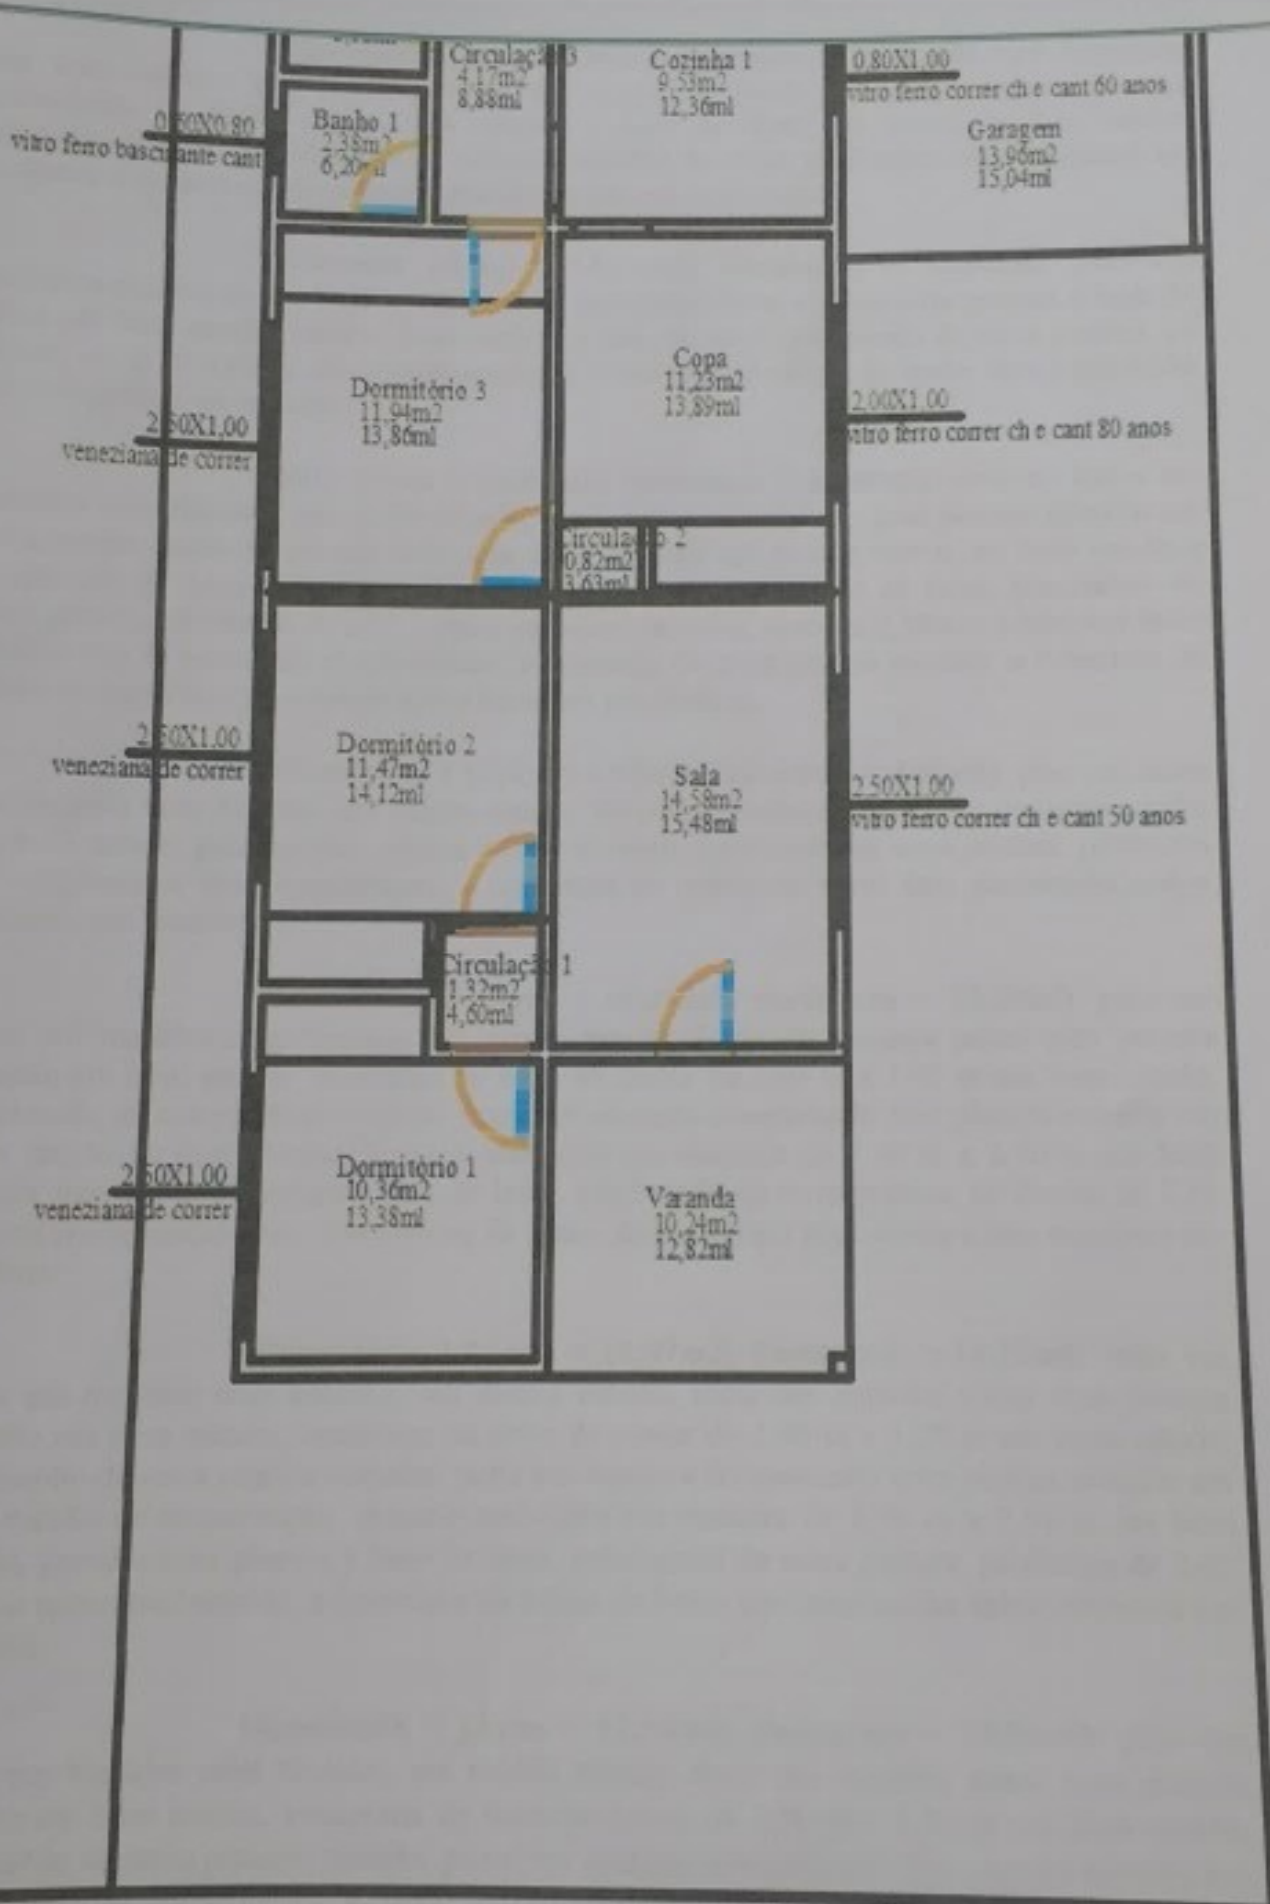
Acompanhe abaixo tendo o croqui, apresentado à folha seguinte, para uma melhor compreensão:

**Garagem (Área = 13,96m<sup>2</sup>; Perímetro = 15,04ml):** piso cimentado em bom estado, sem forro, paredes em tijolos de barro assentados com argamassa constituída de barro, pintura nas paredes à base de látex, pé direito de 2,12 metros aproximadamente, e cobertura de telhas onduladas de 5mm da Eternit sobre estrutura em madeira dispostas na transversal sobre as paredes da construção;

**Varanda (Área = 10,24m<sup>2</sup>; Perímetro = 12,82ml):** piso em ladrilhos cerâmicos em bom estado, porém absoletos, forro em laje com pintura à base de látex em bom estado, paredes com pintura à base de látex precisando de nova pintura, pé direito de 2,27 metros aproximadamente, e cobertura de telhas de barro tipo paulistinha sobre estrutura em madeira;

**Sala (Área = 14,58m<sup>2</sup>; Perímetro = 15,48ml):** piso em tacos em madeira com Sinteko, em médio estado, forro em madeira pinus com pintura esmalte em bom estado, porta de entrada com uma folha de abrir em ferro e vidros em bom estado e precisando de nova pintura esmalte, paredes com pintura à base de látex, precisando de nova pintura, pé direito de 2,62 metros aproximadamente, vitro de 2,50m x 1,00m em ferro cantoneiras de correr em médio estado, precisando de nova pintura esmalte, e cobertura de telhas de barro tipo paulistinha sobre estrutura em madeira;

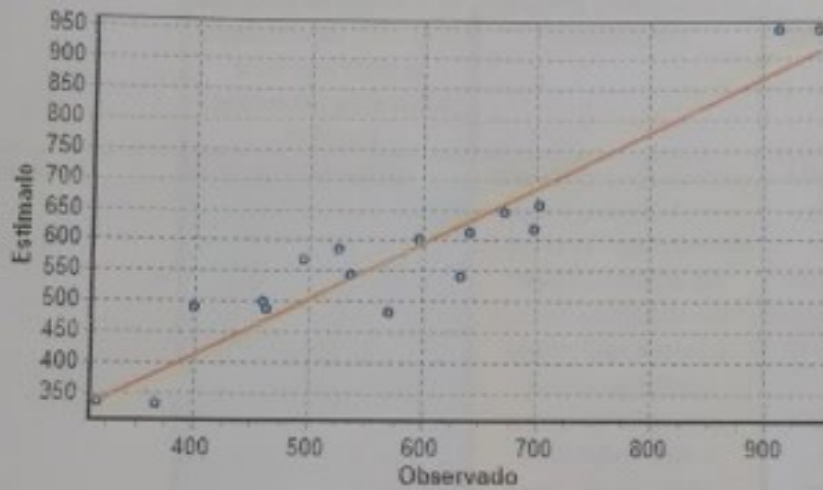
### Gráfico de Aderência - Regressão Linear

Estatísticas do modelo	Valor
Coeficiente de correlação:	0.9365755 / 0.9482108
Coeficiente de determinação:	0.8771737
Fisher - Snedecor:	30.95
Significância do modelo (%):	0.01

$$\ln(\text{Valor unitário}) = +8.228567705 - 0.4247995325 * \ln(\text{Area total}) + 0.2068486923 * \text{Padrão construtivo - CUB} - 0.006362771763 * \text{Evento}$$

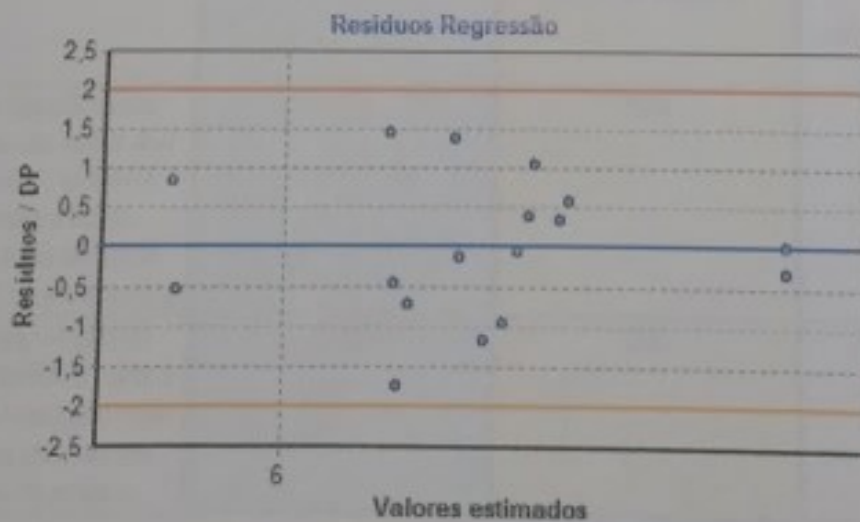
### Gráfico de resíduos - Regressão Linear

Resíduos situados entre $-1\sigma$ e $+1\sigma$	68%	70%
Resíduos situados entre $-1,64\sigma$ e $+1,64\sigma$	90%	94%
Resíduos situados entre $-1,96\sigma$ e $+1,96\sigma$	95%	100%

Quantidade de outliers:	0
% de outliers:	0.00%
