Ref.: Precatória nº 583.21.2010.045305-3

LAUDO DE AVALIAÇÃO

O imóvel é constituído por uma edificação residencial e terreno, situado na rua dos Continentes, nº 371, Vila Ré, 3º Subdistrito da Penha de França, CEP 03668-010, no Município e Estado de São Paulo.

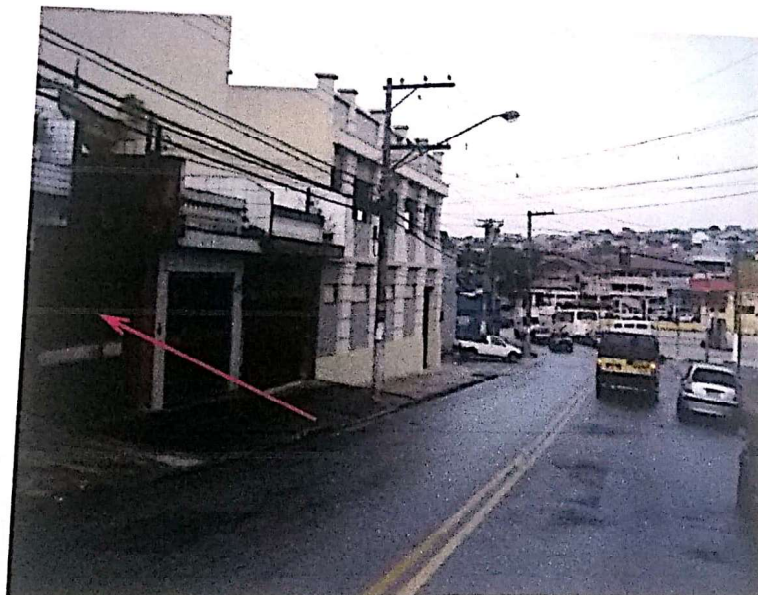
Fotos 1/2 - Vistas da rua dos Continentes.
Destaque para o imóvel avaliando.

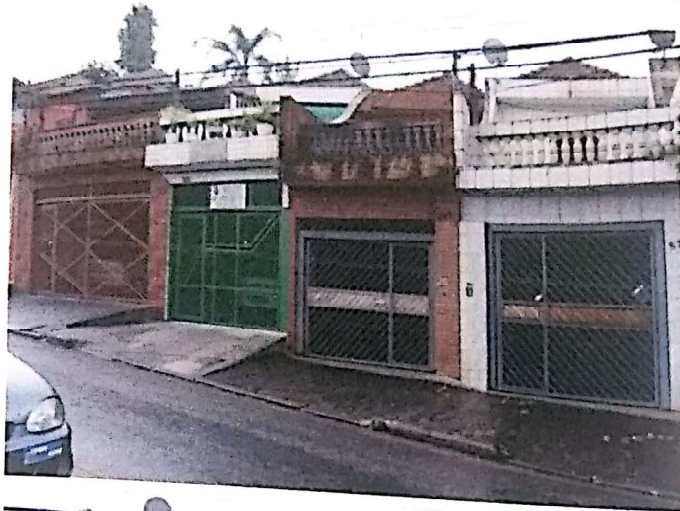
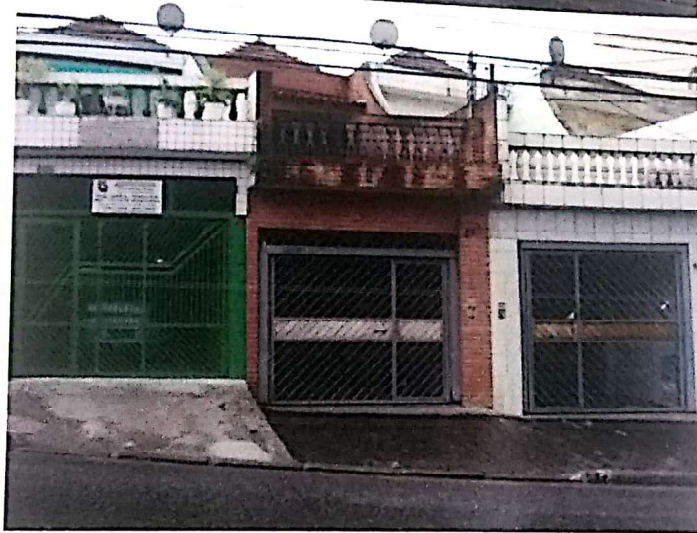
As benfeitorias foram construídas no nível da rua dos Continentes. A edificação é constituída por uma casa assobradada, com 02 (dois) pavimentos (térreo e pavimento superior), geminada de ambos os lados, com área total construída de 110,54 m².

O seu estado de conservação se enquadra na classificação "e" (edificação necessitando de reparos de simples), segundo o mesmo estudo. Tanto o padrão quanto o estado de conservação do estudo citado anteriormente se encontram ao final deste laudo nos anexos.

Fotos 3/5 - Vistas da fachada e do recuo frontal do imóvel avaliando, notando-se que o recuo é aproveitado como garagem/abrigo para um automóvel.
