Processo nº: 0066654-64.2009.8.26-0224

Ana Maria de Oliveira Marques, brasileira, casada, advogada, corretora e avaliadora imobiliária, inscrita devidamente nos quadros do CRECI N° 96.300 E CNAI N° 8543, nomeada como perita nos autos em epígrafe, vem, respeitosamente a presença de Vossa Excelência, em atendimento a nomeação de fls., apresentar os trabalhos e conclusões que me foram conferidos, consubstanciados com a resolução COFECI nº 1066/2007, em seu Ato Normativo, Anexo III, qual determina os requisitos mínimos do Parecer Técnico de Avaliação Mercadológica (PTAM), fundamentados com os artigos 145, 421 e 422 do Código de Processo Civil, senão vejamos:

2) Finalidade do PTAM: É objeto dessa Avaliação o imóvel urbano constituído por um apartamento residencial em Guarulhos no estado de São Paulo;

5.1) Apartamento nº 32

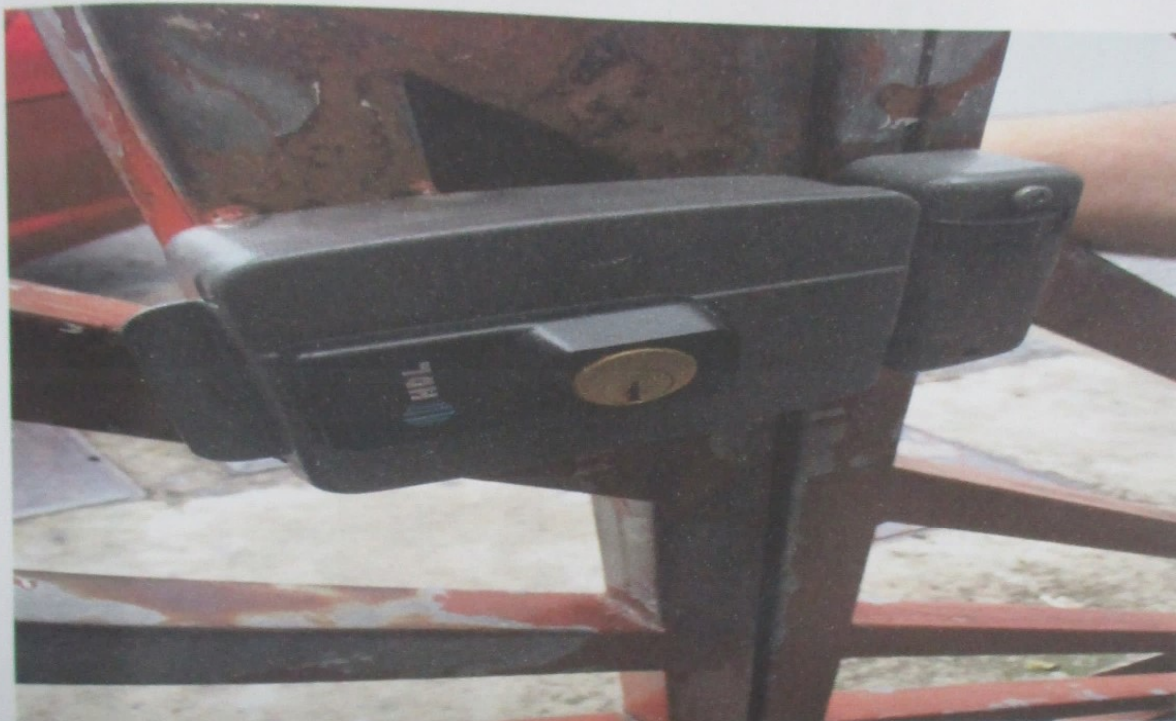
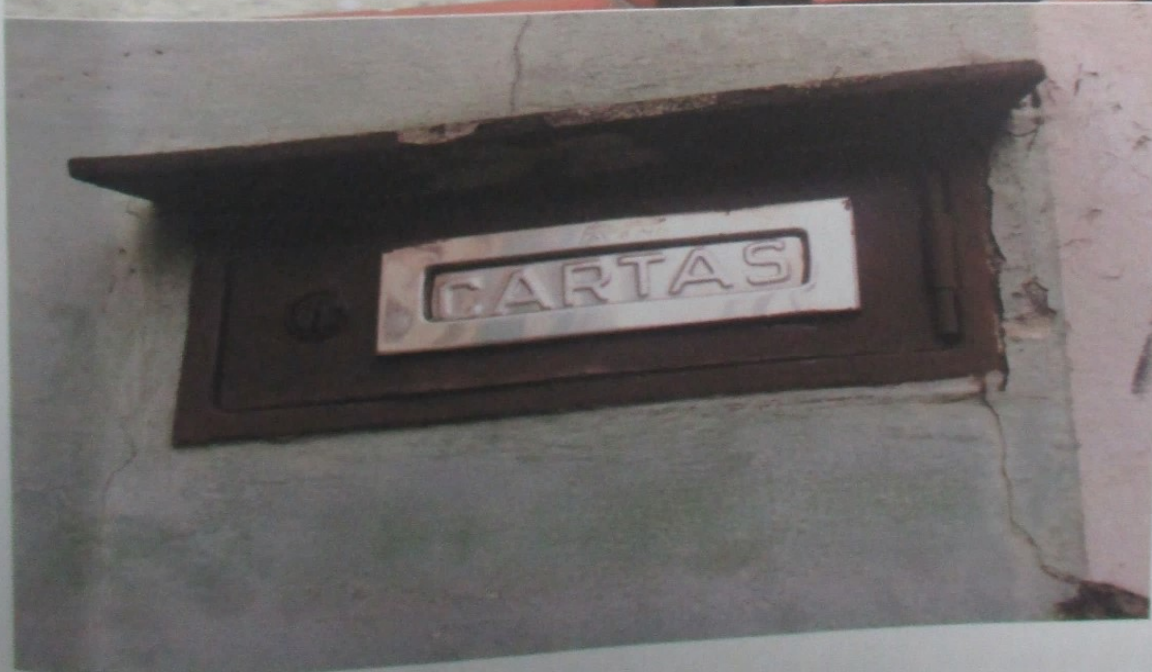
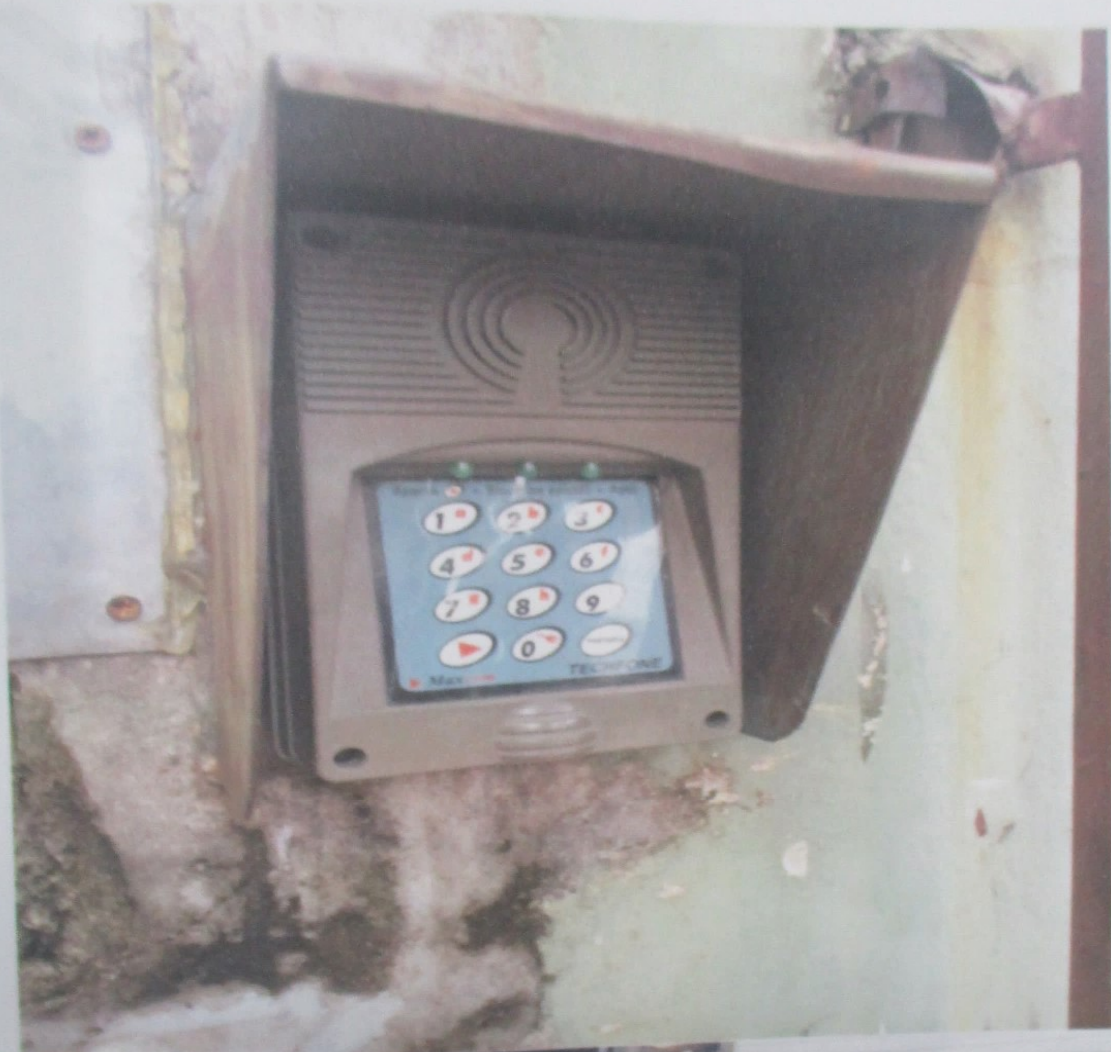
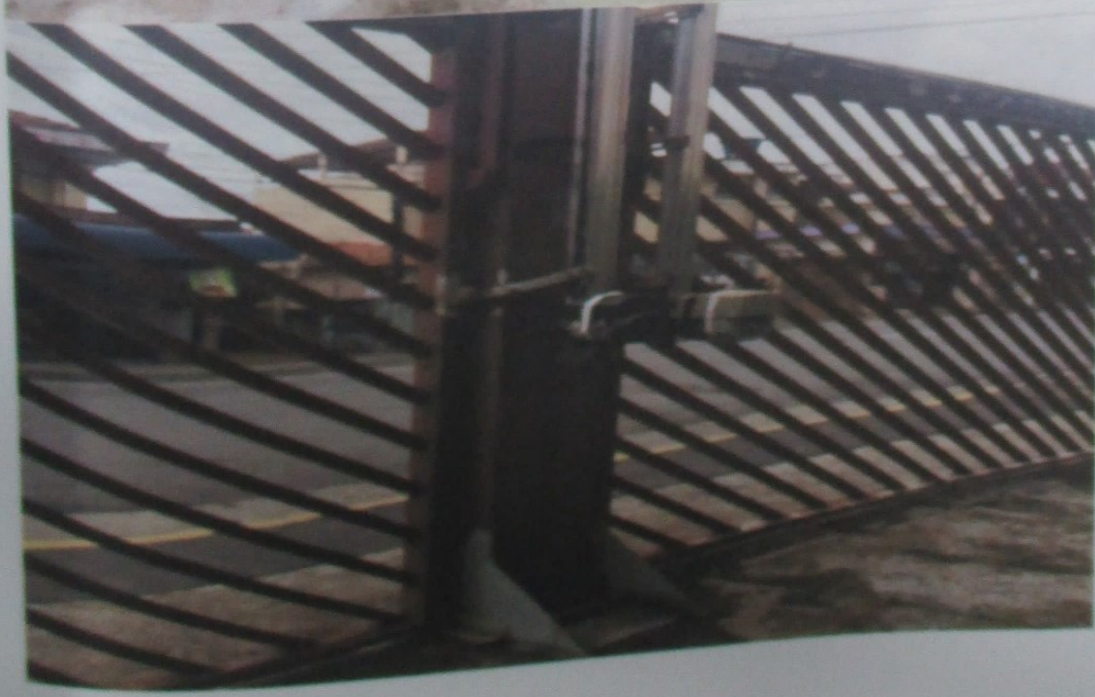
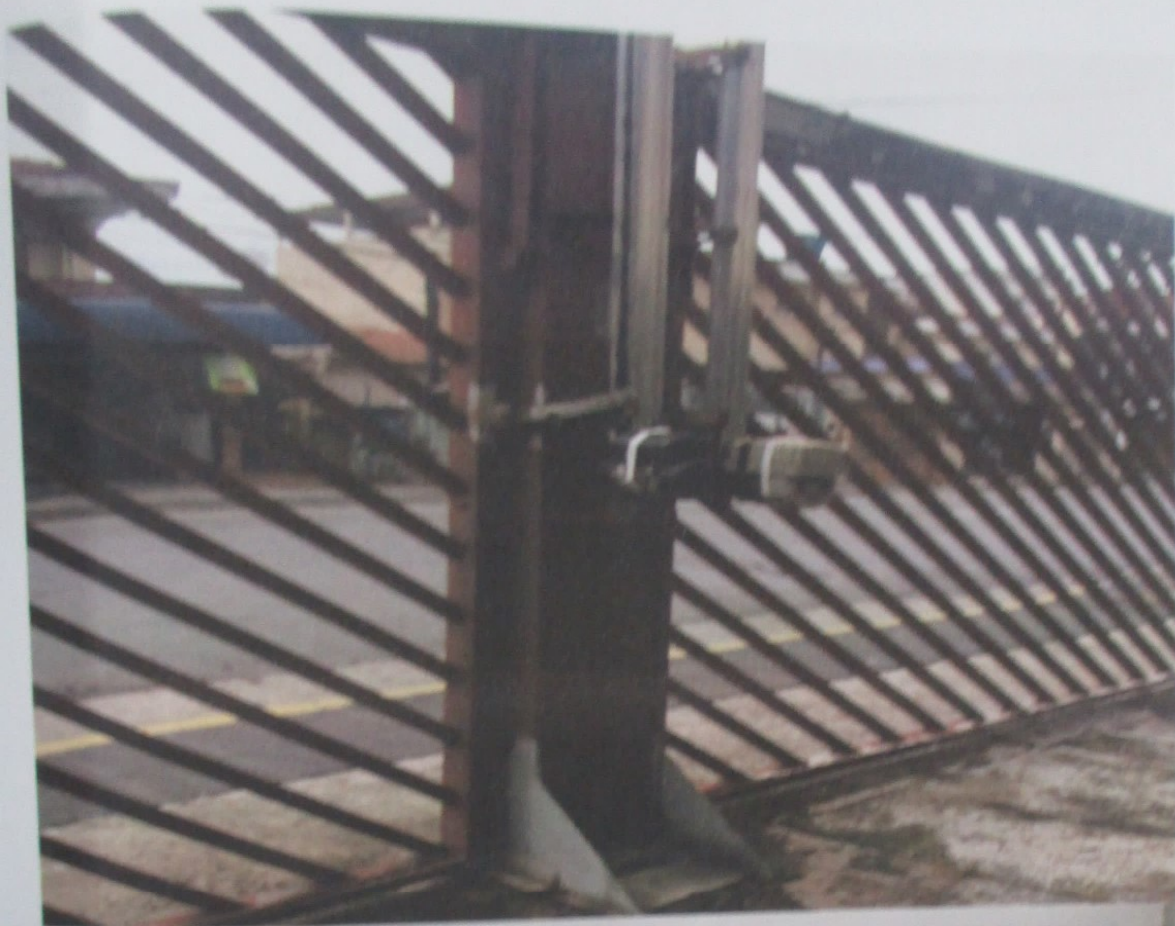
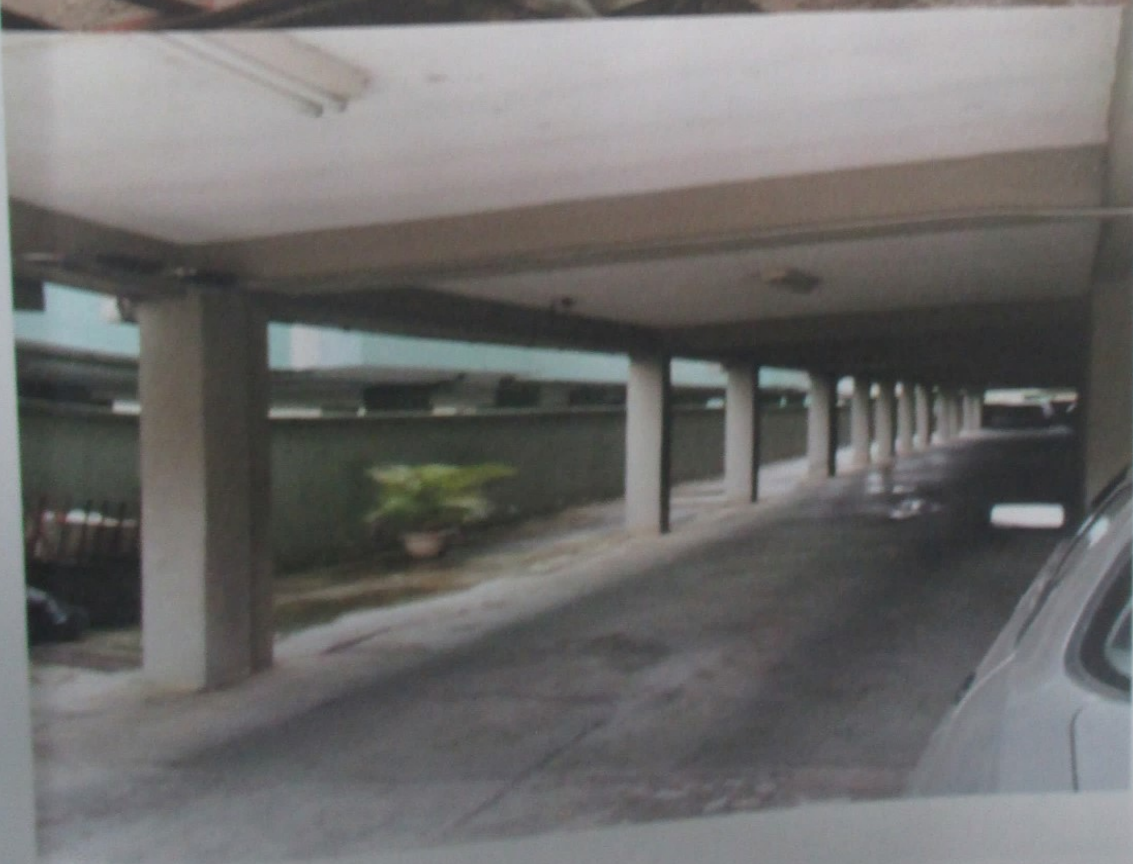
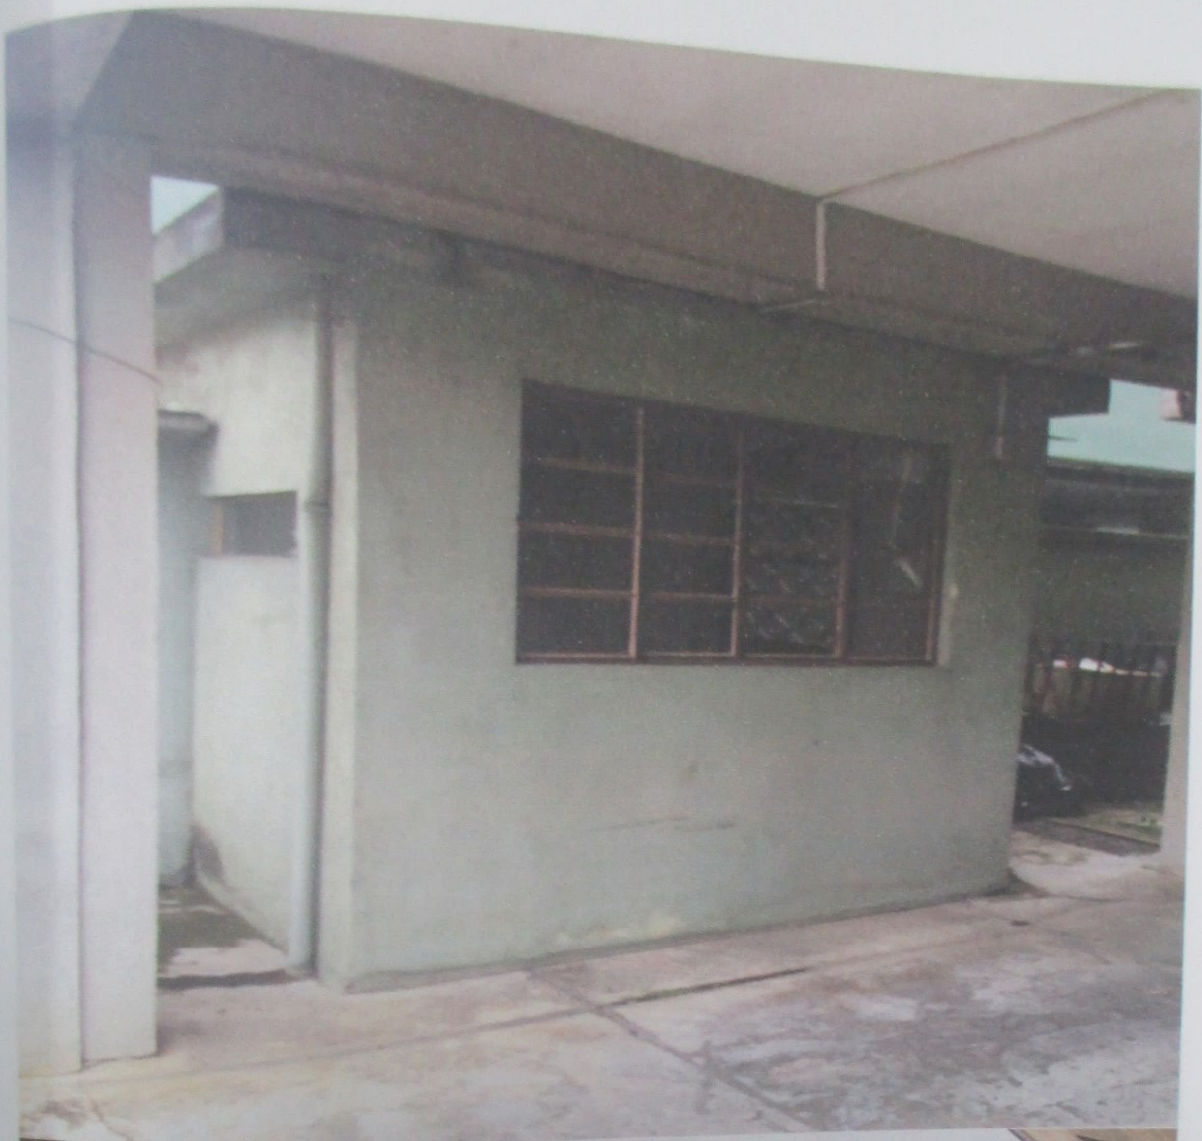
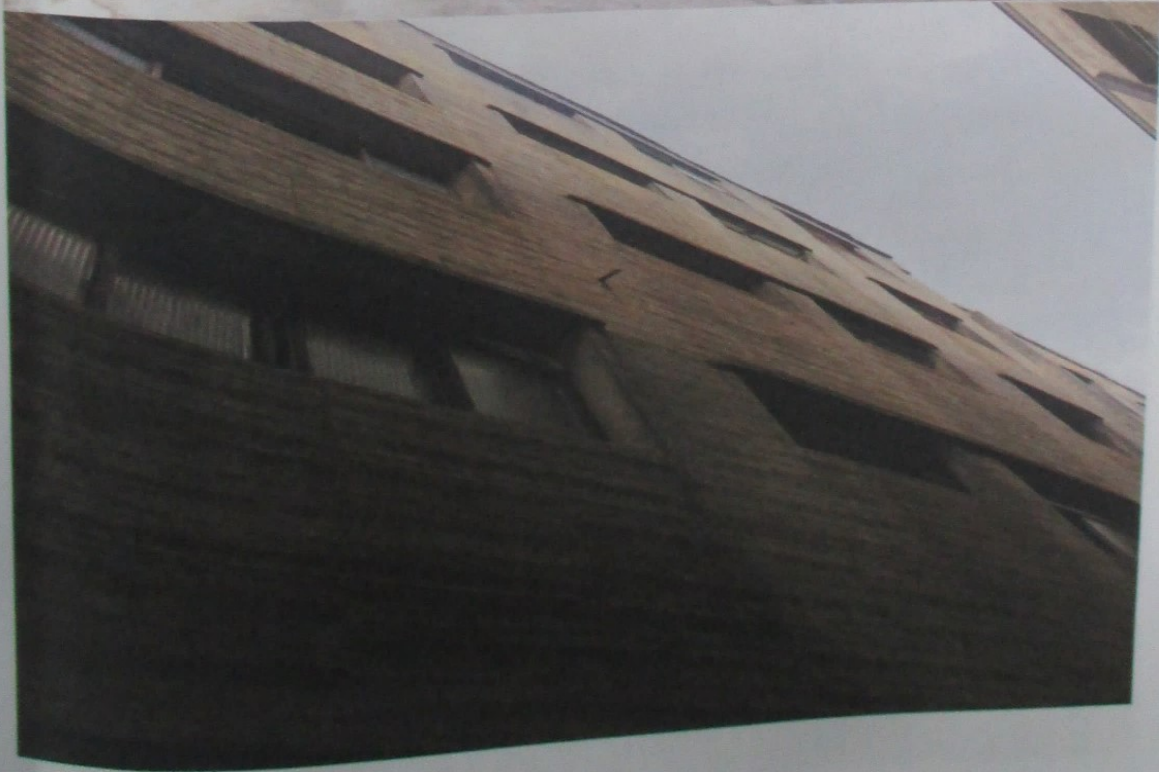
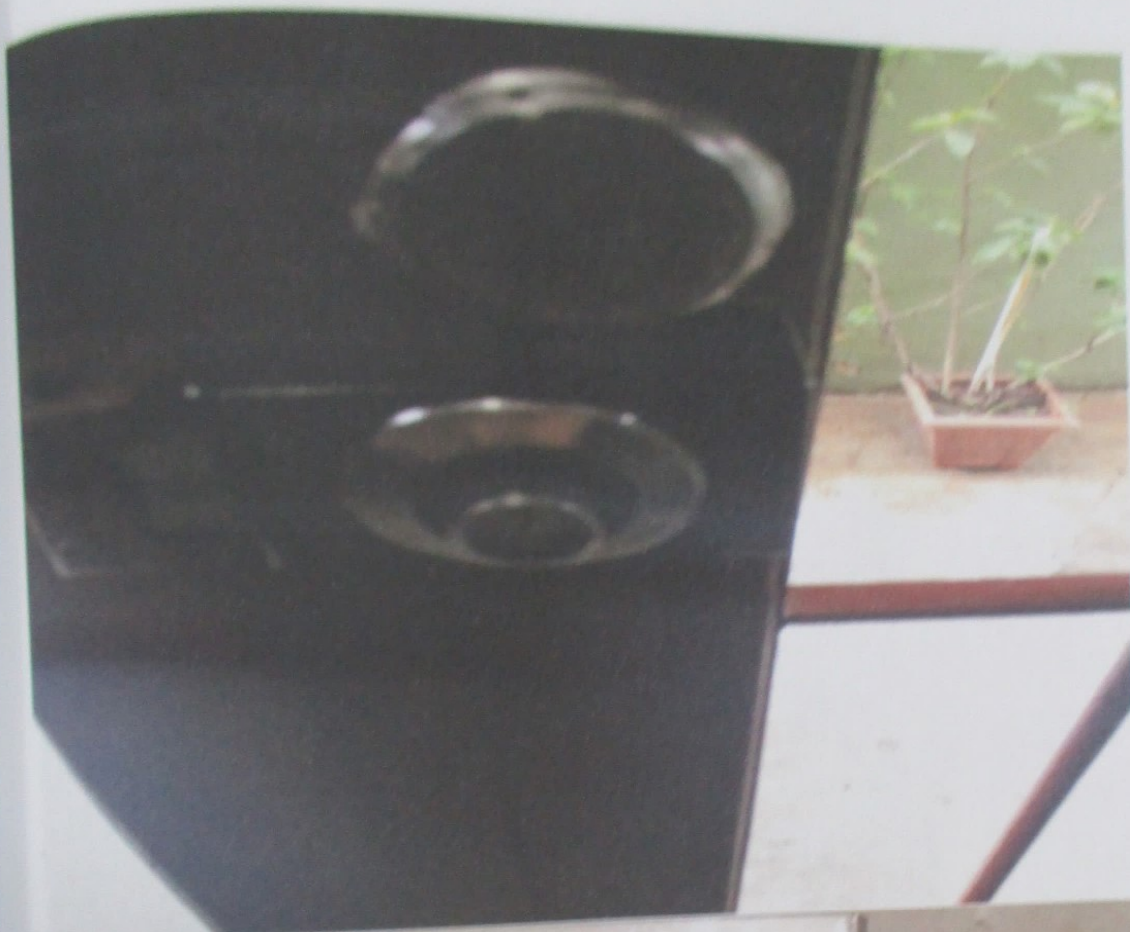
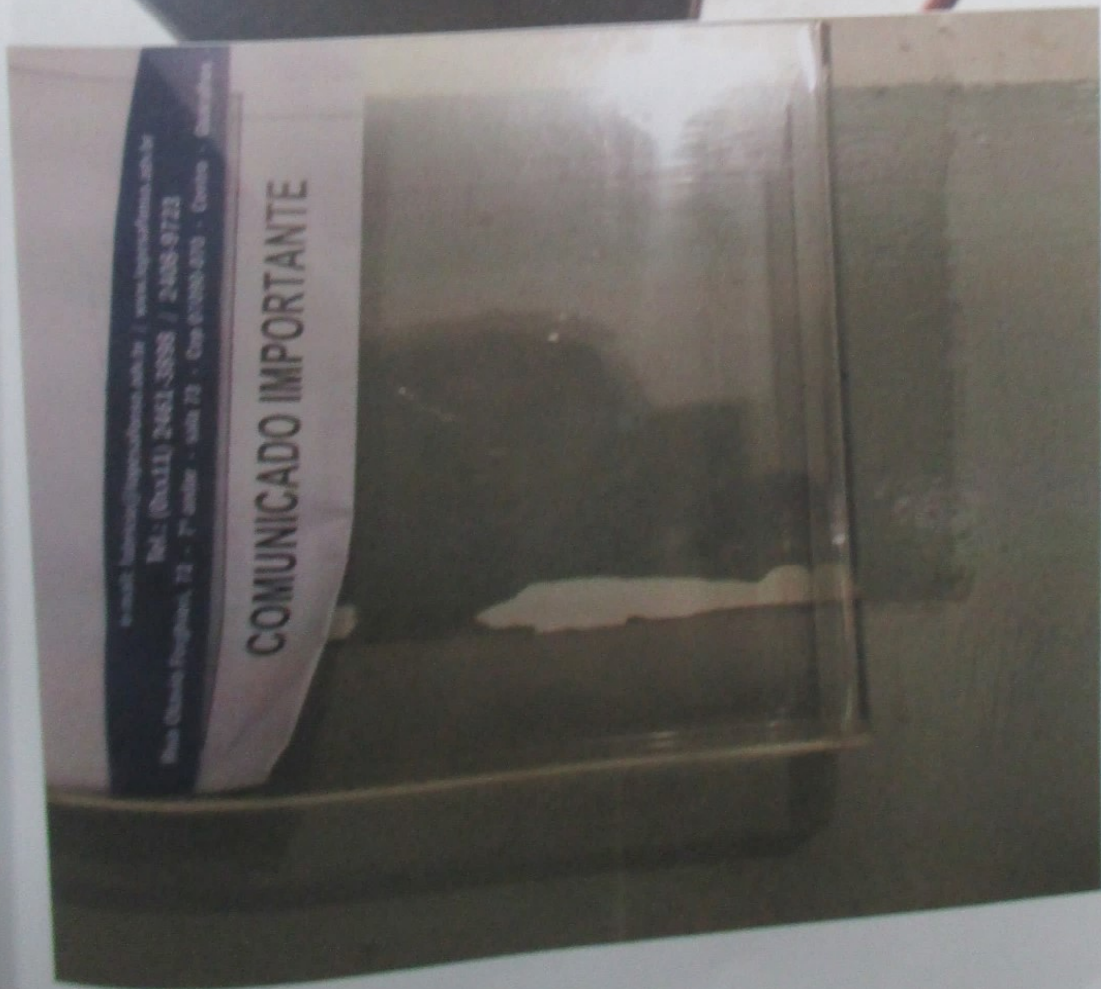
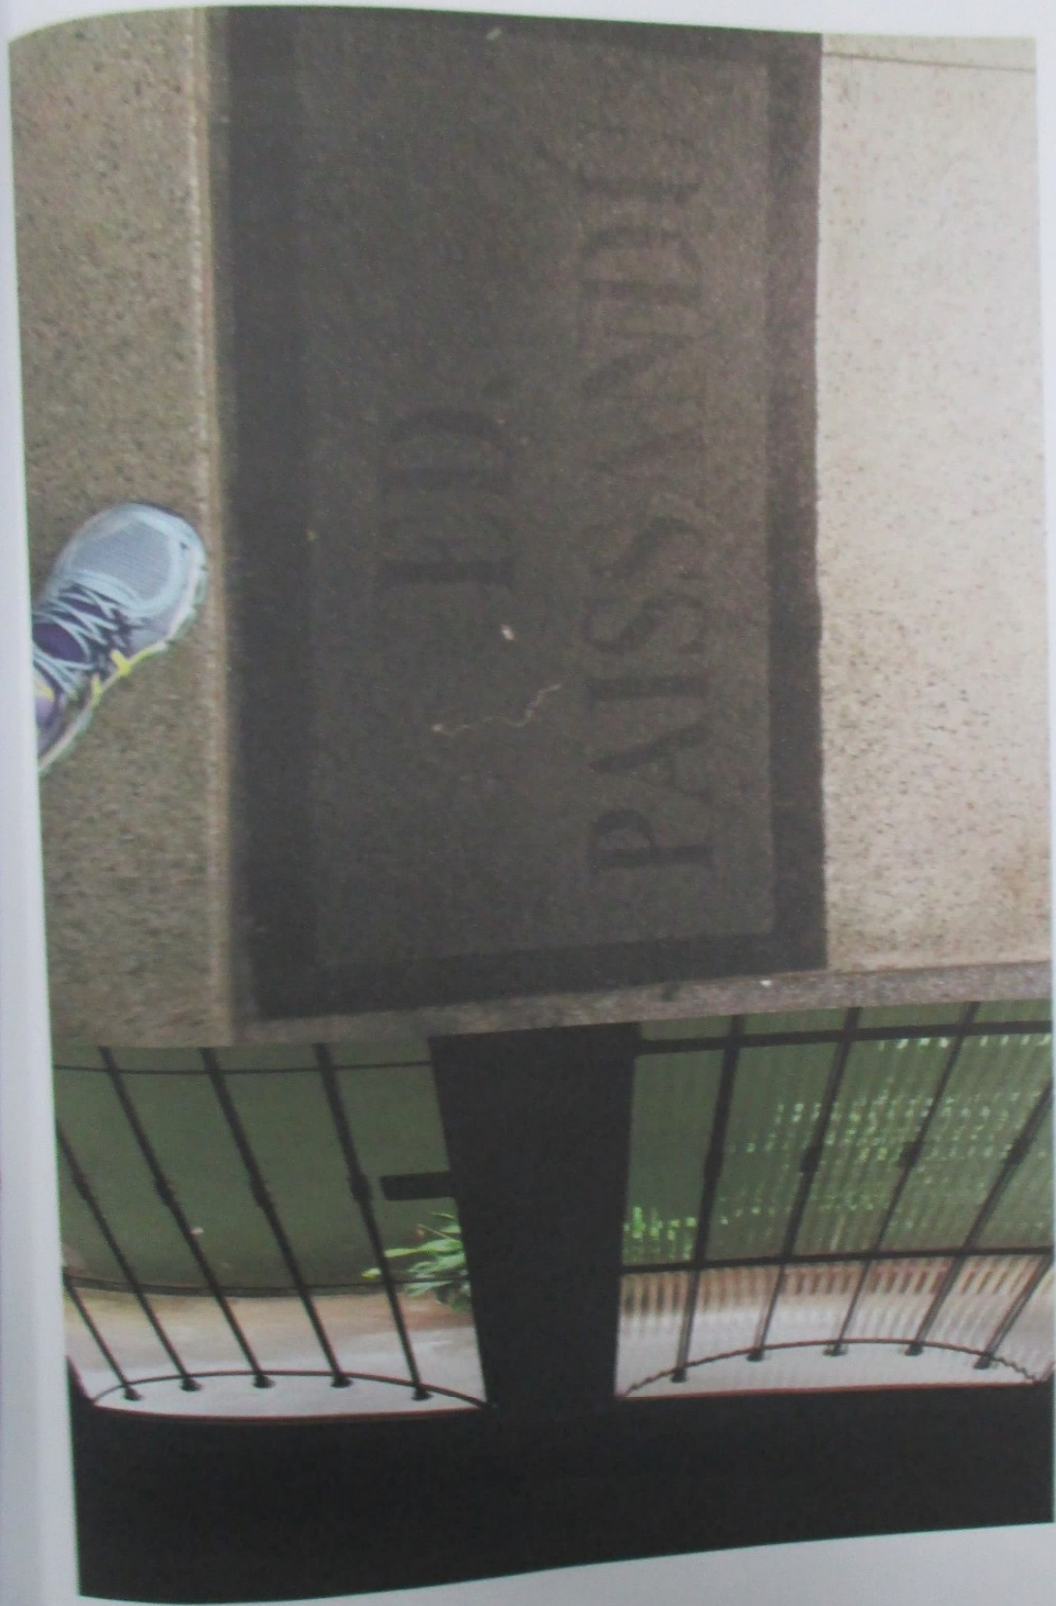
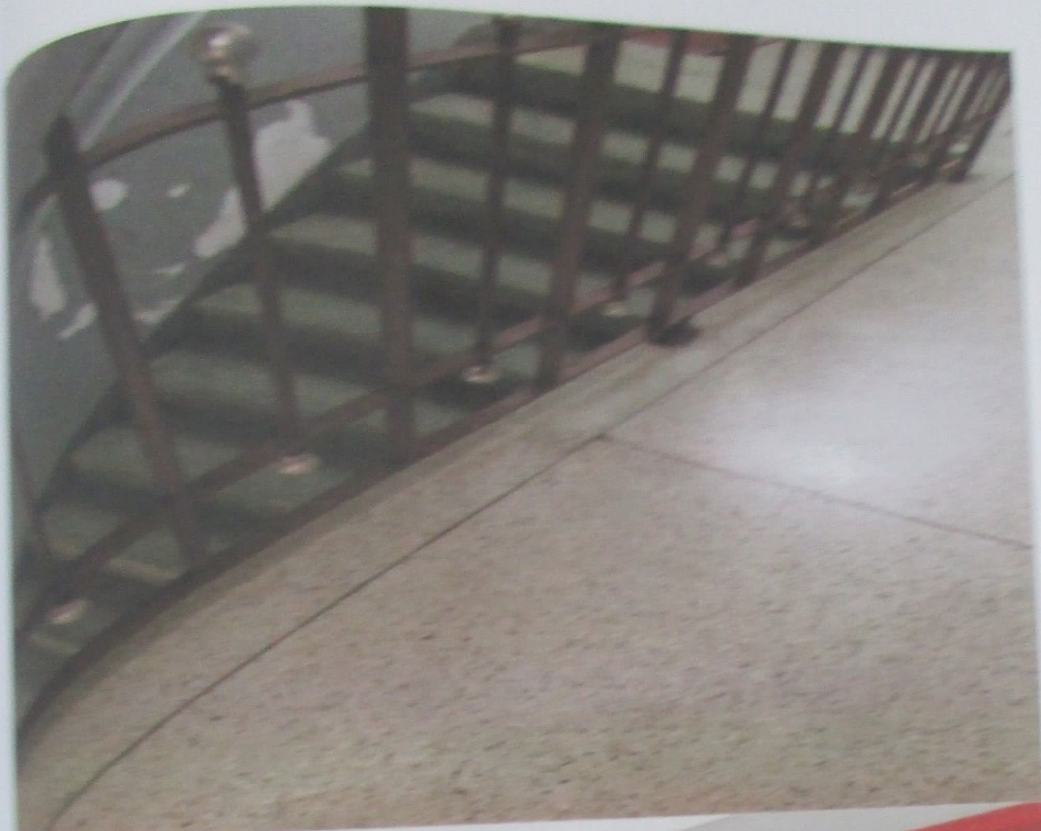
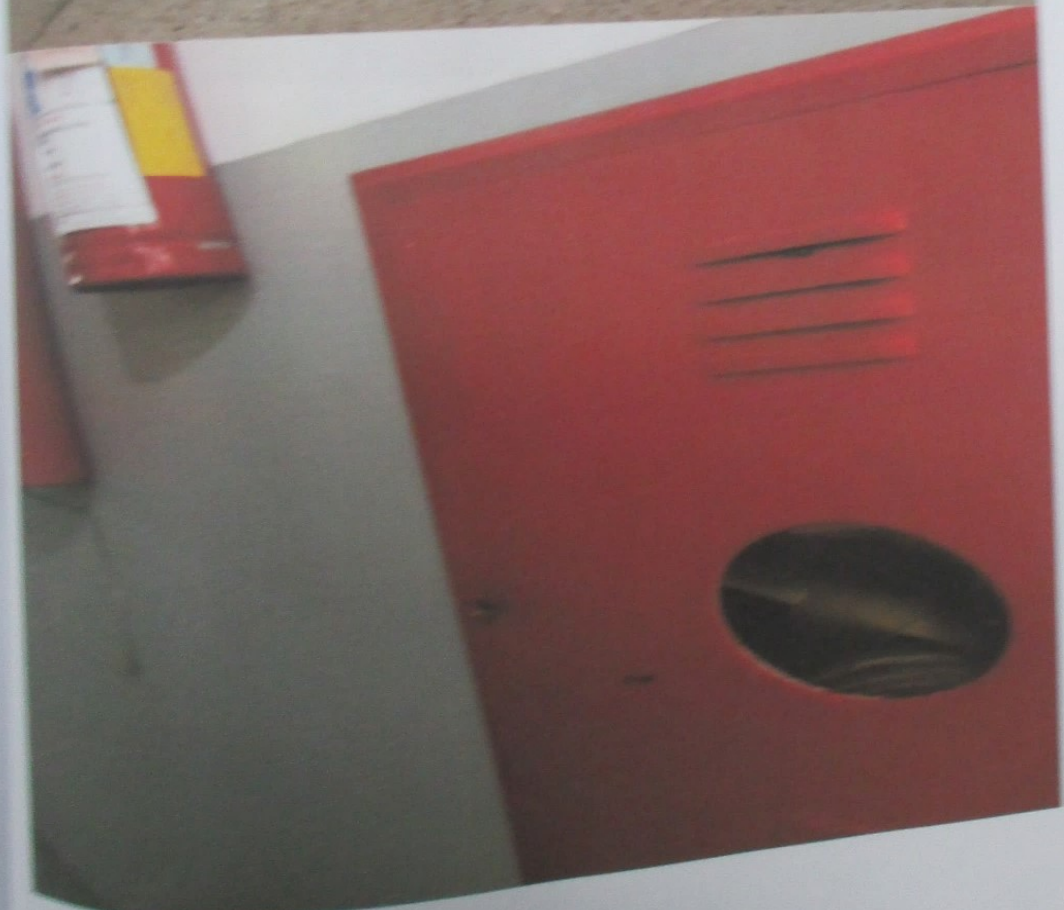
5.2) Fotografias do Prédio do imóvel avaliando e fotografias do apartamento paradigma :

Com mais de 25(vinte e cinco) anos de construção o prédio apresenta mal estado de conservação, com revestimento cerâmico desgastado, aspecto de envelhecido, instalações na área comum com fios expostos no piso térreo, pinturas e pisos externos desgastados, com rachaduras, sem elevador, escadas com corrimão em bom estado, portão eletrônico para acesso as garagens bem conservado, porteiro eletrônico com interfone e portão para acesso ao prédio bem conservado, portas para acessos aos blocos com fechaduras eletrônicas, 03(três) apartamentos por andar, 02(dois) blocos, 03(três) andares ou 04(quatro) pavimentos em cada bloco, sem varanda, a cada andar escada de emergência externa; a cada um dos apartamentos tipo correspondem 01(uma) vaga de garagem coberta, não possui salão de festas, não possui salão de jogos, não possui área de lazer;

acesso na unidade nº 13, qual se encontra na mesma prumada do imóvel, avaliando, dois andares abaixo, qual encontrava -se vazio, contendo igualmente as mesmas características, medidas, detalhes do imóvel avaliando, acima qualificado, qual serviu como base robusta e paradigma para avaliação em tela;
