**EXMO. SR. DR. JUIZ DE DIREITO DA 9^a VARA CÍVEL DO
FORO REGIONAL I – SANTANA.**

Processo nº 1036077-03.2014.8.26.0001

LAUDO

O signatário foi honrado com a nomeação para avaliar o apartamento nº 154 (15º andar) e vagas de garagem nºs 69 e 70 (2º subsolo), do **"EDIFÍCIO BASE DAS CANOAS"**, matrículas nºs 36.642, 36.643 e 36.644 do 3º Cartório de Registro de Imóveis da Capital, situados na Rua José Debieux, nº 398, Santana – São Paulo/SP.

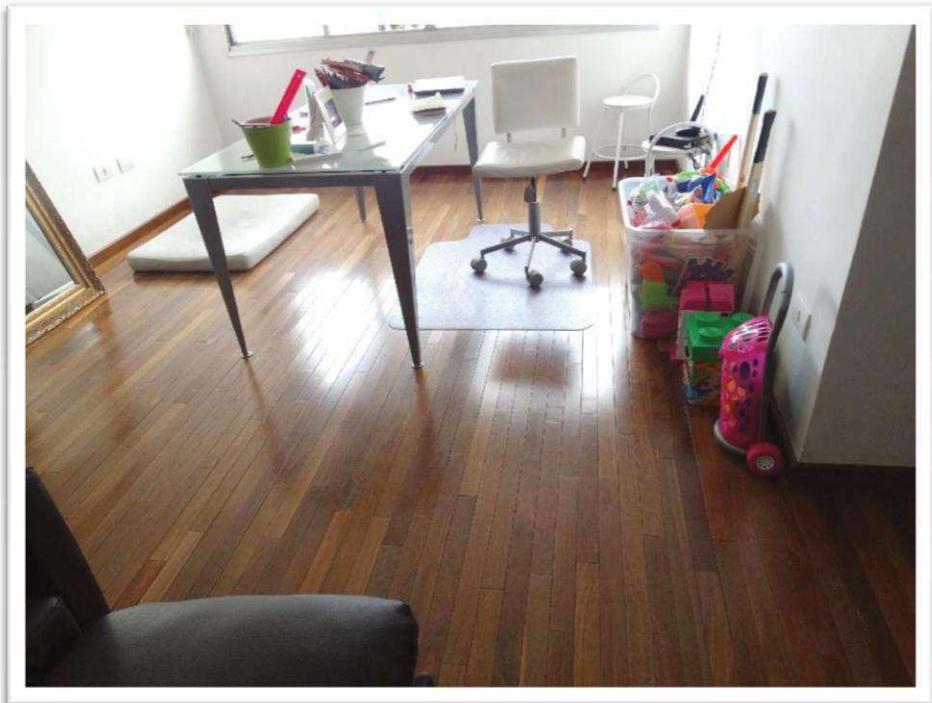
Foto nº 14 - Outra vista parcial interna da sala do imóvel objeto da presente vistoria. Em destaque o piso em madeira.

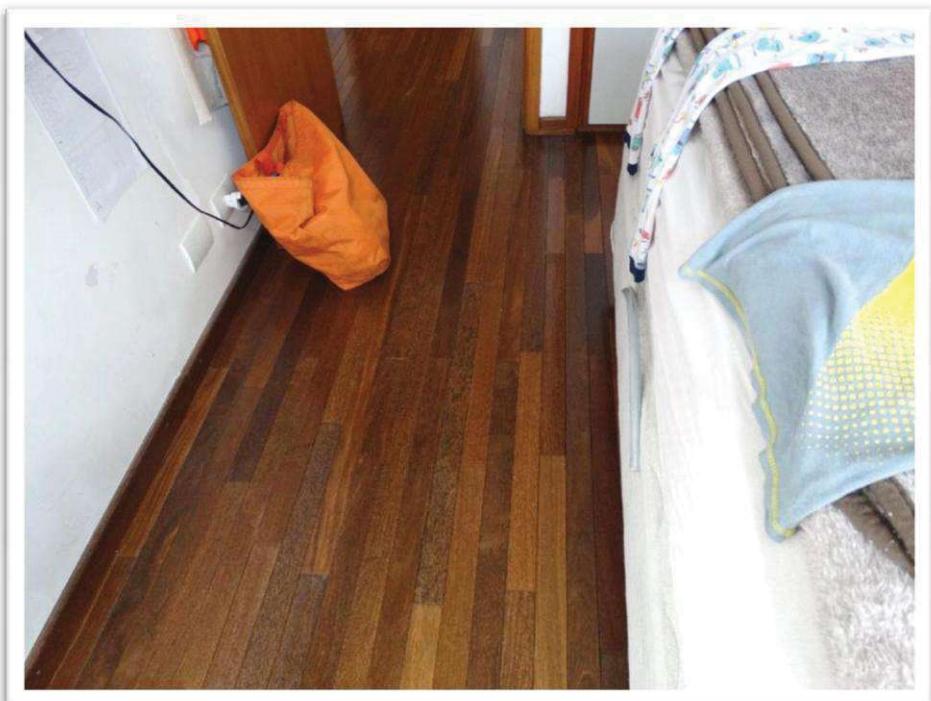
Foto nº 21 - Vista parcial do dormitório nº 1 do móvel objeto da presente vistoria. Em destaque piso em madeira.

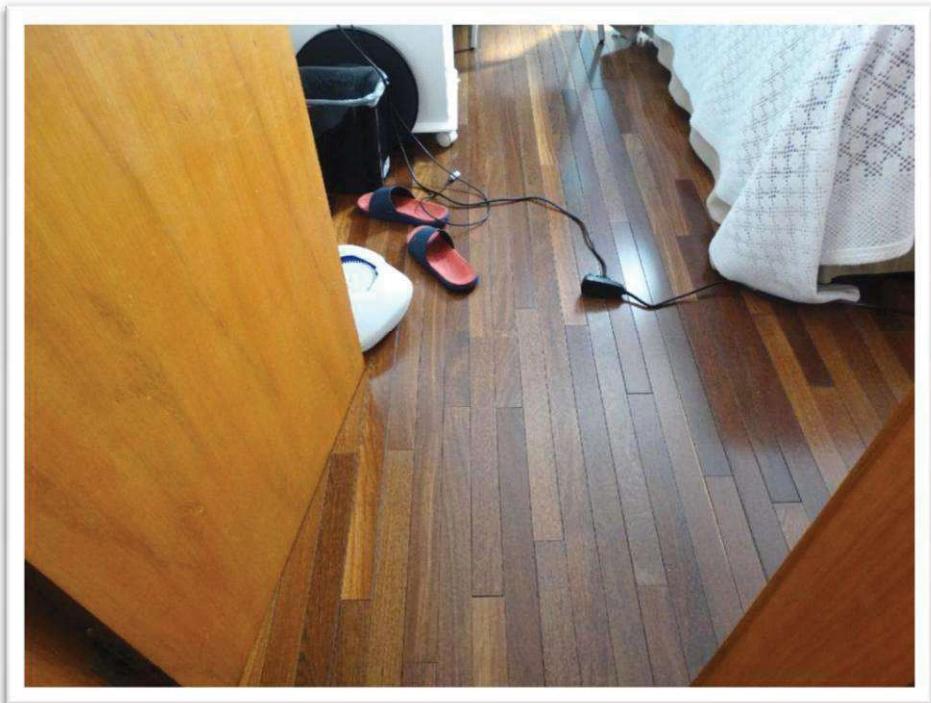
Foto nº 24 - Outra vista parcial do dormitório nº 2 do imóvel objeto da presente vistoria. Em destaque o piso em madeira.

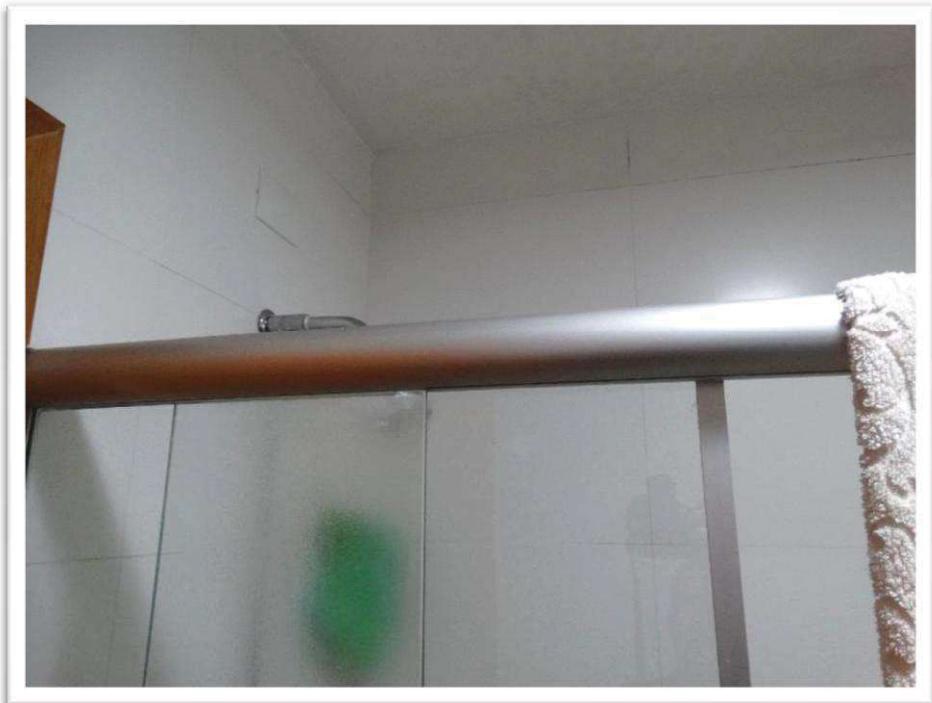
Foto nº 32 - Vista parcial do banheiro social do imóvel objeto da presente vistoria. Em destaque estrutura do box em vidro e alumínio.

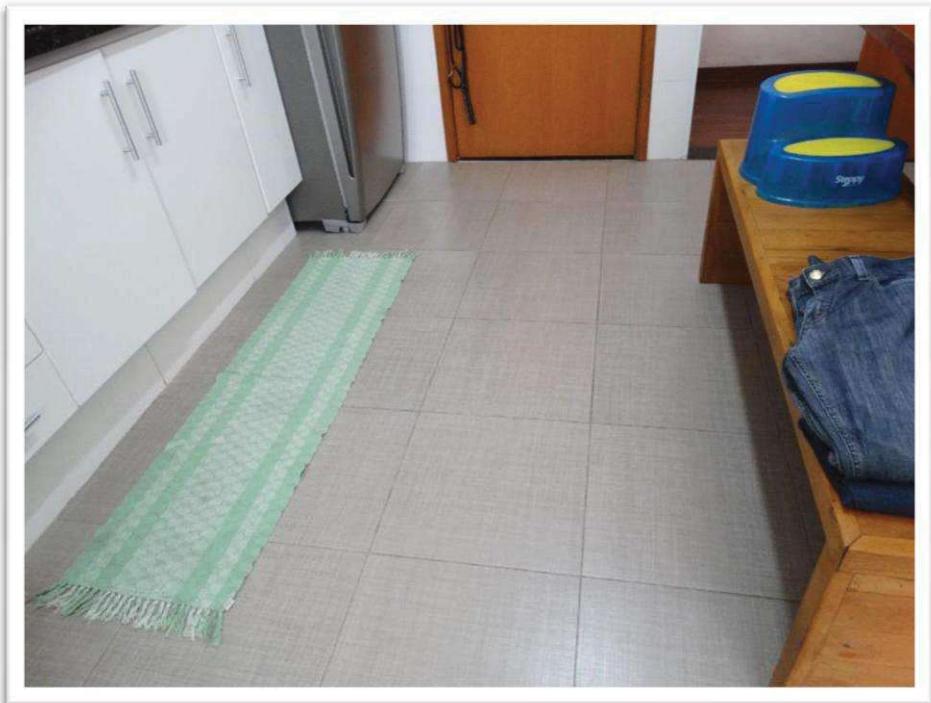
Foto nº 36 - Outra vista parcial da cozinha do imóvel objeto da presente vistoria. Em destaque o piso cerâmico.

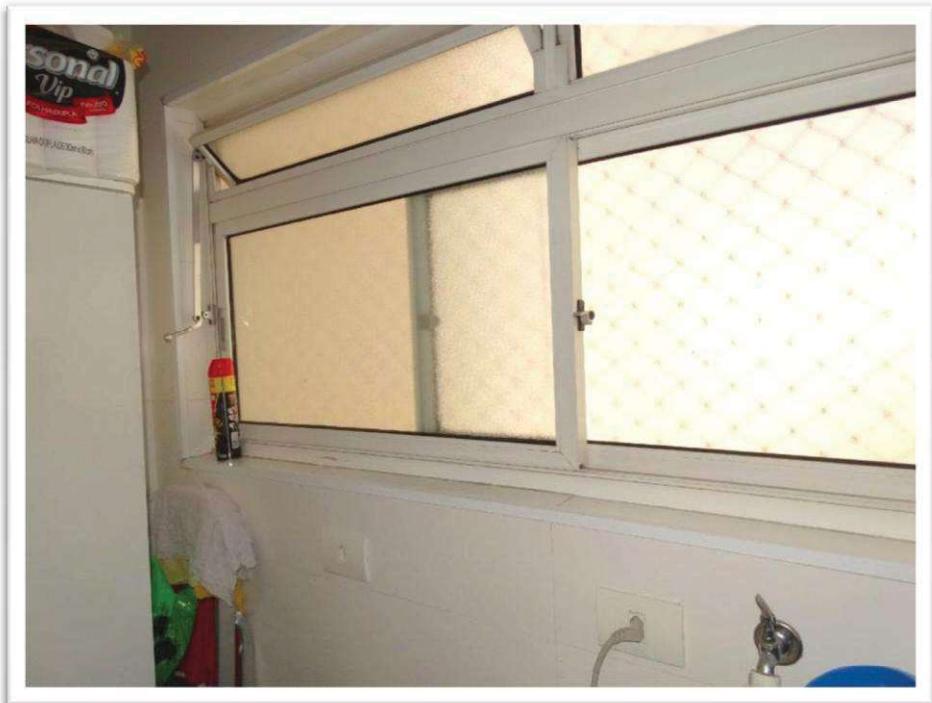
Foto nº 38 - Vista parcial da lavanderia, junto à cozinha, no imóvel objeto da presente vistoria. Em destaque esquadria em alumínio e vidro.

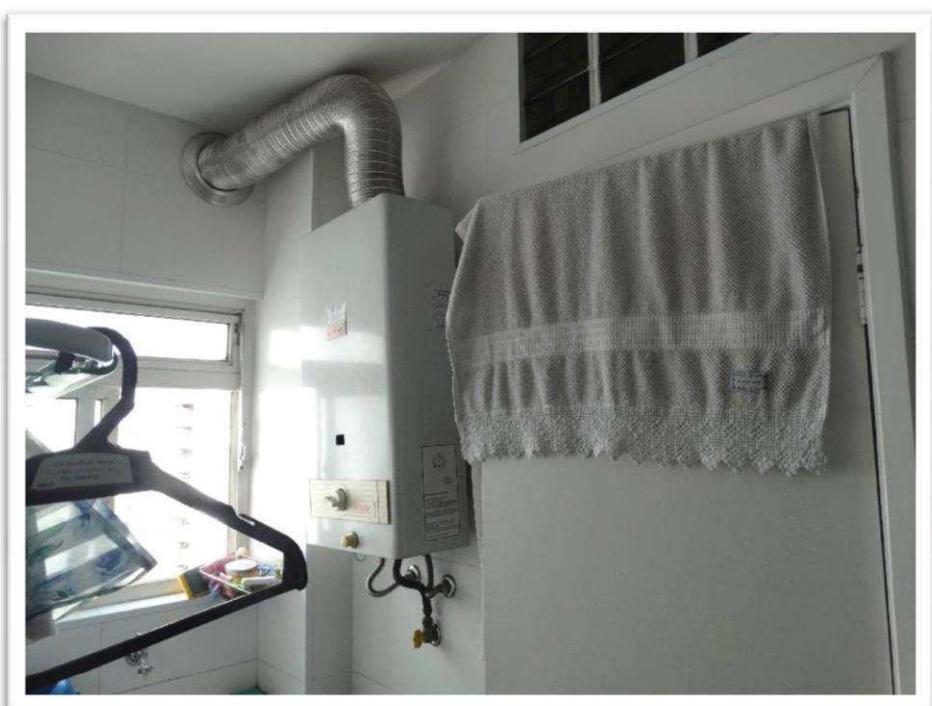
Foto nº 39 - Vista parcial da lavanderia, junto à cozinha, no imóvel objeto da presente vistoria. Em destaque aquecedor de água a gás.

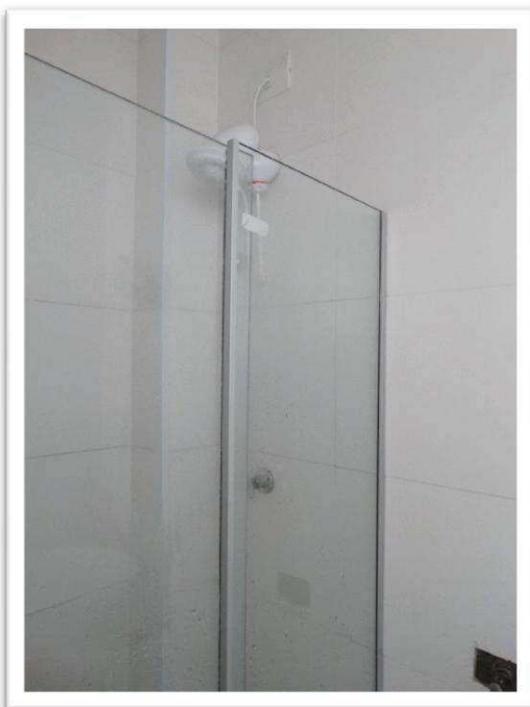
Foto nº 41 - Outra vista parcial interna do banheiro junto à lavanderia, no imóvel objeto da presente vistoria. Em destaque box em vidro temperado.

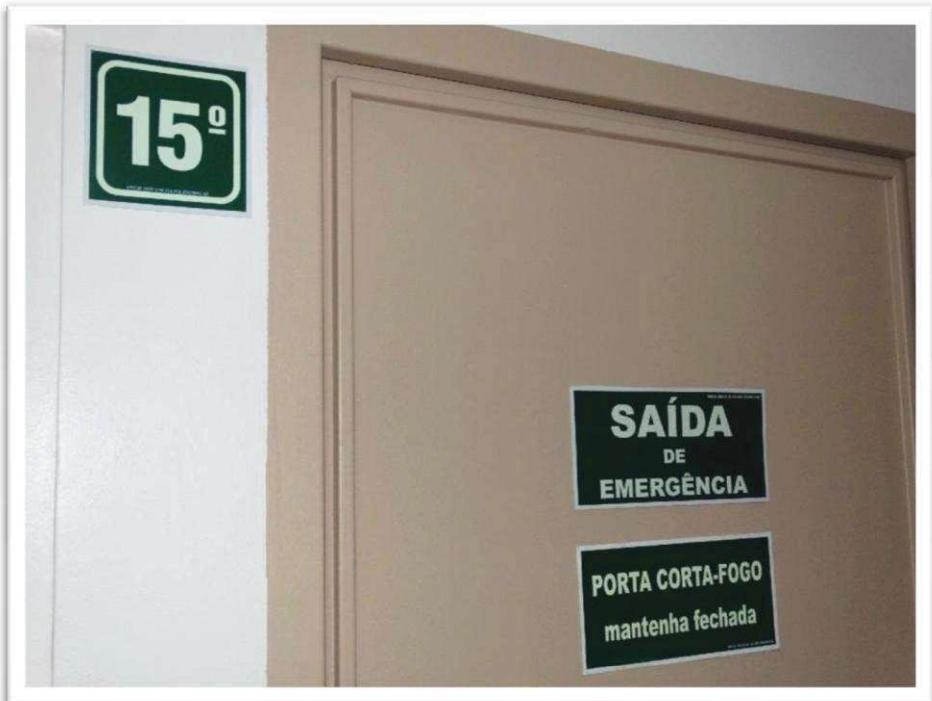
Foto nº 42 - Vista da porta corta-fogo no hall de elevadores, no 15º andar do “EDIFÍCIO BASE DAS CANOAS”.

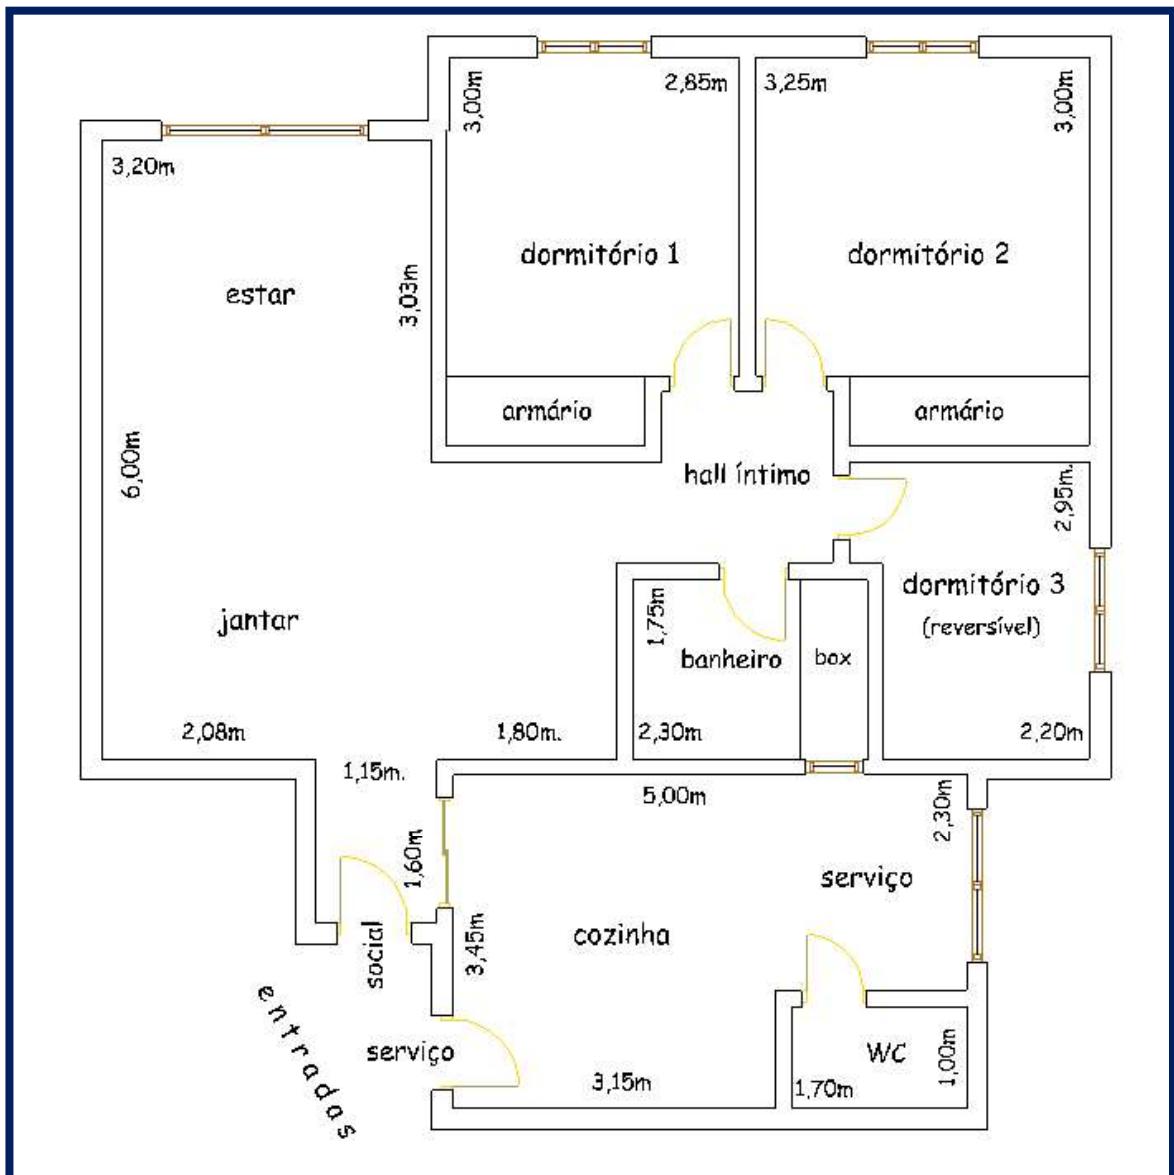
ANEXO 2

Levantamento de Área

Área útil: 88,88 m²

O apartamento é constituído de sala de jantar e estar, banheiro, 3 (três) dormitórios, cozinha e área de serviço com WC (vide planta baixa no **ANEXO 2** que mostra e dá boa noção dos espaços físicos existentes).
