**EXCELENTÍSSIMO SENHOR DOUTOR JUÍZ DE DIREITO DA 9ª VARA CÍVEL
DO FÓRUM REGIONAL DE SANTANA – SÃO PAULO**

PROCESSO : Nº 0012964-32.2017.8.26.0001
CARTÓRIO : 9º OFÍCIO CÍVEL
AÇÃO : CUMPRIMENTO DE SENTENÇA – DESPESAS CONDOMINIAIS
RÉQUERENTE : CONDOMÍNIO EDIFÍCIO GRAMADO E CANELA
REQUERIDO : CECILIA DEL GIORNO E OUTROS

LAUDO DE AVALIAÇÃO

Localização: Rua Voluntários da Pátria, nº 4130, 94-A e respectiva vaga de garagem, Bairro Santana, São Paulo/SP – CEP: 02021-030.

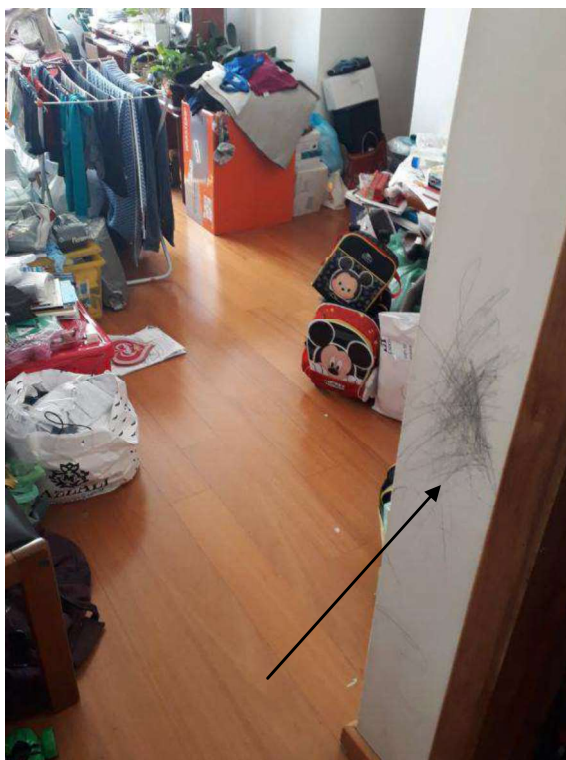
Detalhe do piso em tacos de madeira presente na sala, corredor e quartos. O piso foi instalado na reforma do apartamento pela proprietária e não apresenta anomalias com coloração preservada, sem riscos de uso.

A parede em detalhe apresenta riscos de uso.

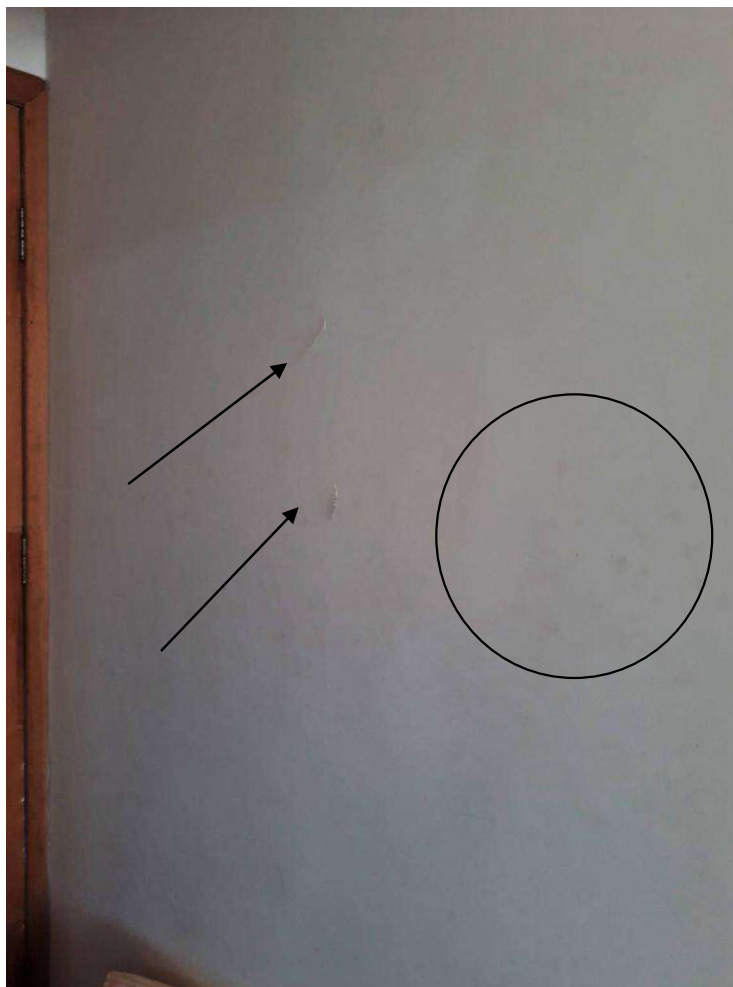
Riscos de uso nas paredes da sala com manchas e batidas

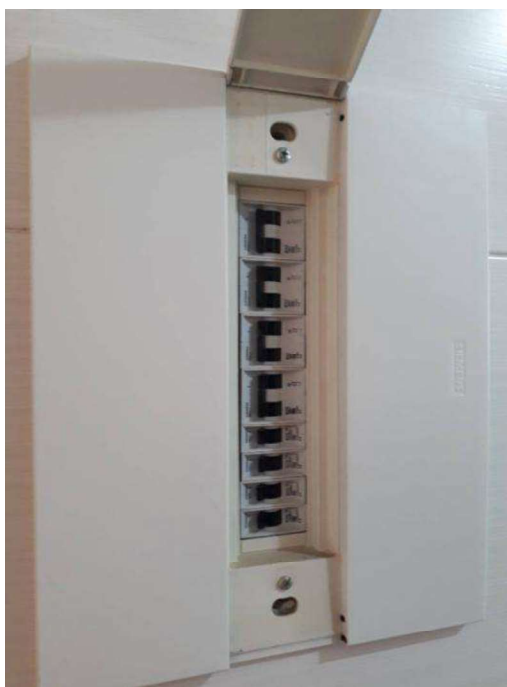
Caixa de disjuntores nova – realizada durante reforma da proprietária

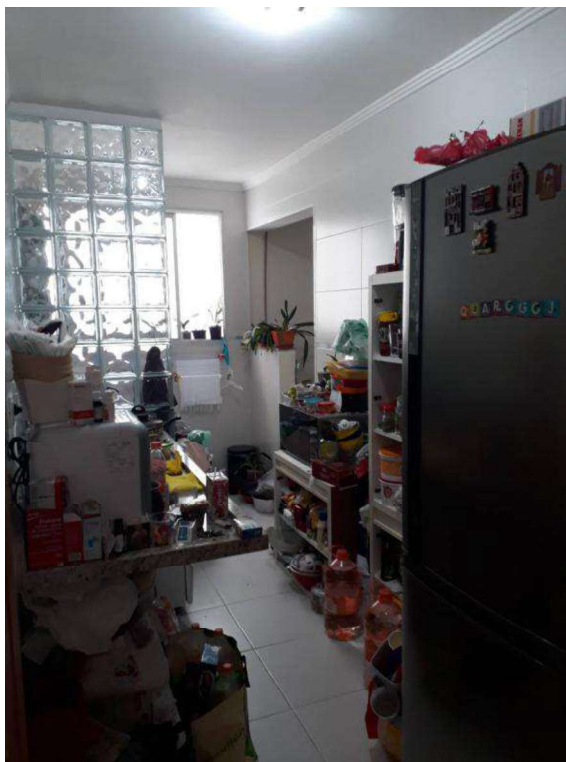
Vista da cozinha com piso em porcelanato, e abertura para lavanderia e despensa (final do corredor à direita) – forro com pintura nova e armários improvisados.

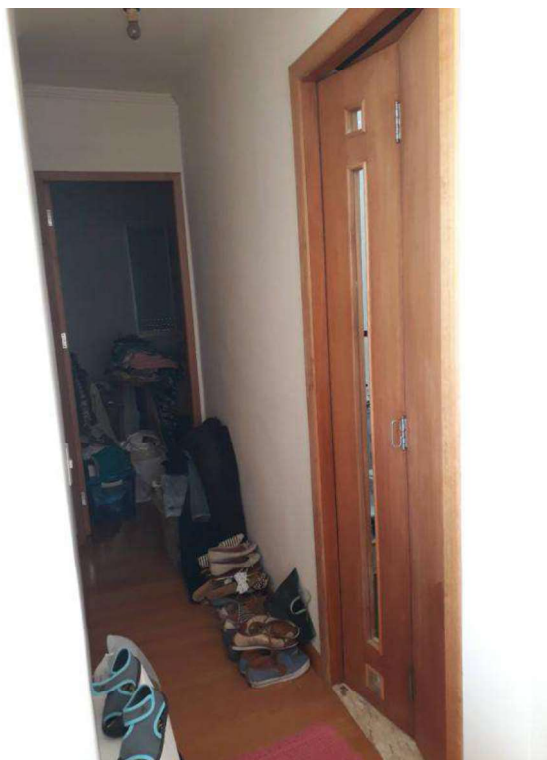
Corredor da sala para os quartos e porta de madeira do lavabo sem acabamento nenhum.

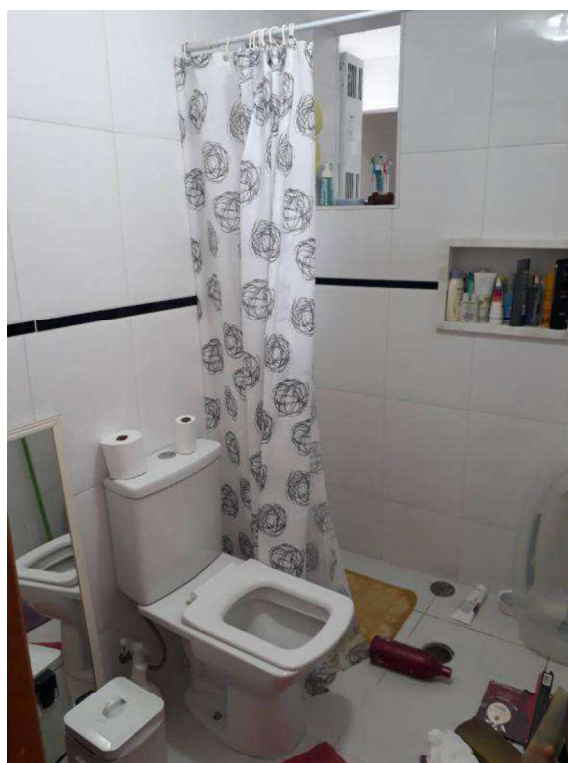
Vista do lavabo com pisos e paredes em porcelanato sem anomalias e novos, o banheiro encontra-se inacabado sem pia lavatória e sem janela (lavanderia/banheiro)

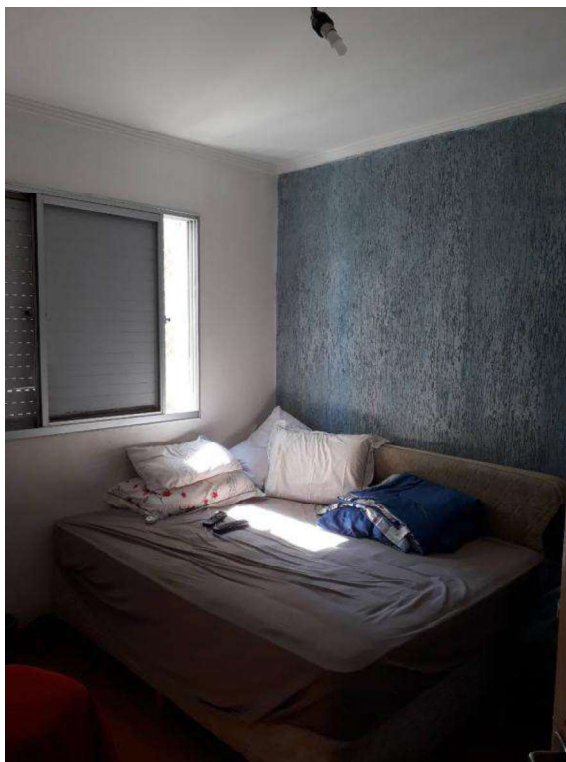
Vista do segundo dormitório com acabamento do piso em madeira sem anomalias e porta sem acabamento.

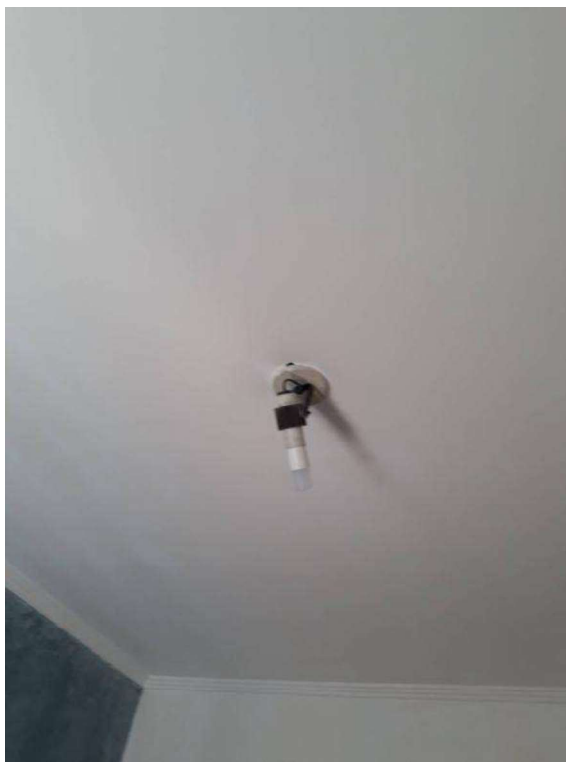
Paredes e teto do segundo dormitório seguem o padrão do resto do apartamento com falta de acabamento e necessidade de pintura.

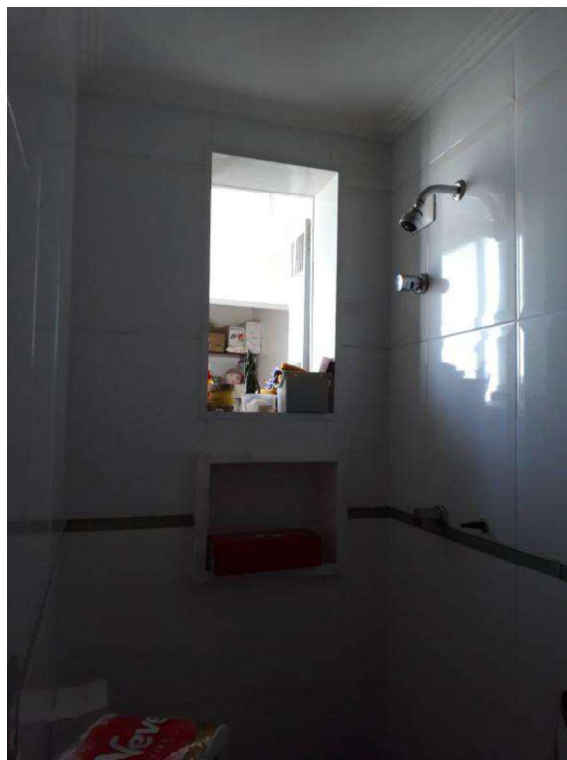
Banheiro suíte com revestimento novo, sem janela entre lavanderia/banheiro, chuveiro encontra-se sem o registro e foi informado que não é utilizado pela proprietária

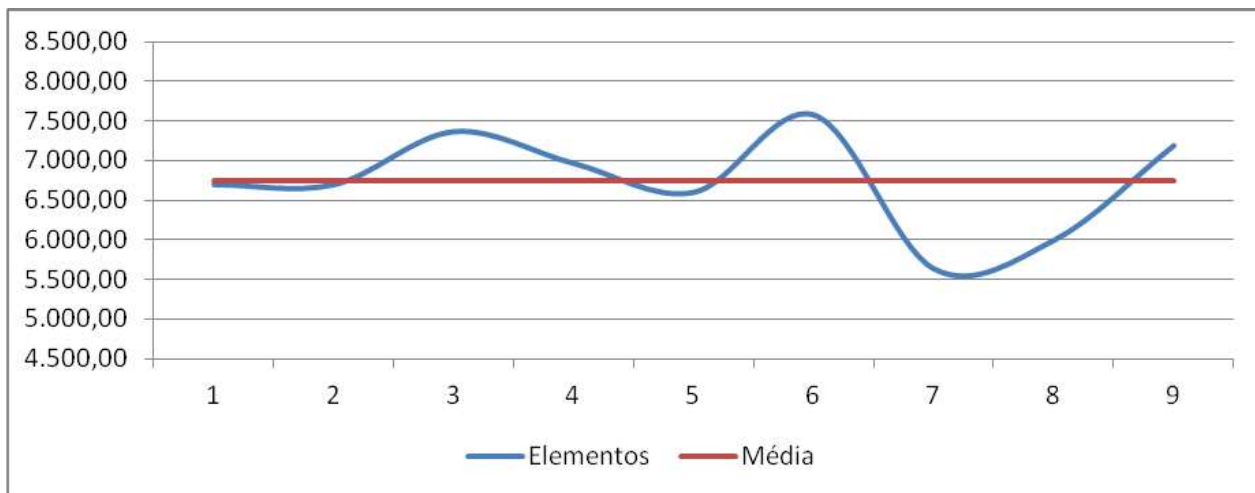
Gráfico 1

Tabela 5 – Saneamento da amostra - todos os elementos estão dentro do intervalo da média + ou - 30%. Com isso, temos:
