EXCELENTÍSSIMO SENHOR DOUTOR JUIZ DE DIREITO DA PRIMEIRA VARA  
DA COMARCA DE GARÇA.

RONALDO SANCHES BRACCIALLI, nomeado perito avaliador nos autos da EXECUÇÃO movida pelo BANCO BRADESCO S/A. em face de COMERCIAL SALVADOR DE GARÇA LTDA. e outros, respeitosamente comparece perante Vossa Excelência, com a finalidade de apresentar o Laudo de avaliação visando apuração do valor de mercado dos imóveis urbanos de natureza comercial e residencial objetos das matrículas 19.495 e 19.496 do CRI local.

A presente avaliação visa apurar o real valor de mercado dos imóveis objetos das Matrículas nº 19.495 e 19.496 do CRI local, inscritos junto a Prefeitura de Garça sob nº 18006600-0 e 18006700-0, respectivamente, ambos em nome de Oswaldo Rodrigues Salvador.

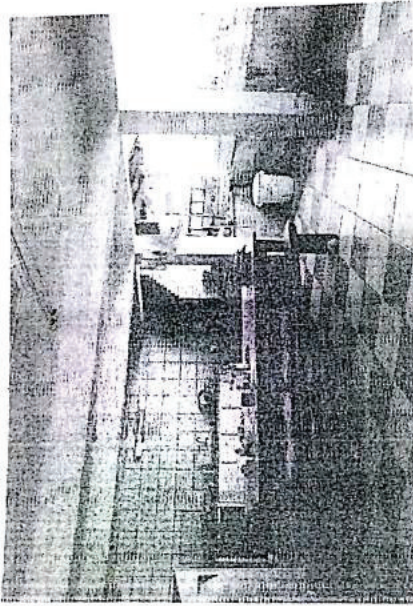
No piso térreo existe uma ampla área, contendo um tanque para lavar roupas e demais instalações, uma pia de granito com gabinete, churrasqueira com bancada de granito, parte azulejada até o

FOTO 29- ÁREA DE SERVIÇO E LAZER -PIA E CHURRASQUEIRA- IMÓVEL 02

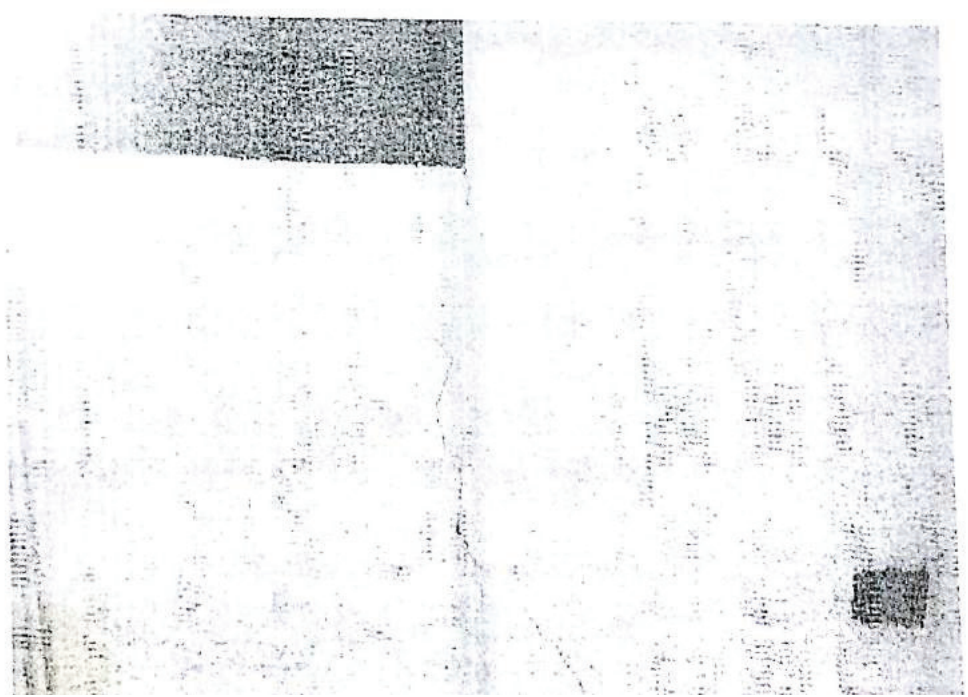
Cumprir destacar que todos os cômodos são amplos, bem iluminados, sendo que observamos uma pequena trinca na parede da sala e outra em um dos quartos, sendo que no sanitário da suíte 01 que possui o poço de luz sinais de umidade.

FOTO 44- TRINCA NA PAREDE DO QUARTO 02 – IMÓVEL 02
