Processo nº 1031639-54.2016.8.26.0100

LAUDO TÉCNICO

Laudo de Avaliação

– 01 (uma) UNIDADE HABITACIONAL DESCRITA COMO UNIDADE nº 21 – LOCALIZADA NO 4º PAVIMENTO DO EDIFÍCIO GEORJAND – SITUADO A RUA BARÃO DE TATUÍ, nº 57 – BAIRRO DA SANTA CECÍLIA – MUNICÍPIO E COMARCA DE SÃO PAULO – ESTADO DE SÃO PAULO – SP.

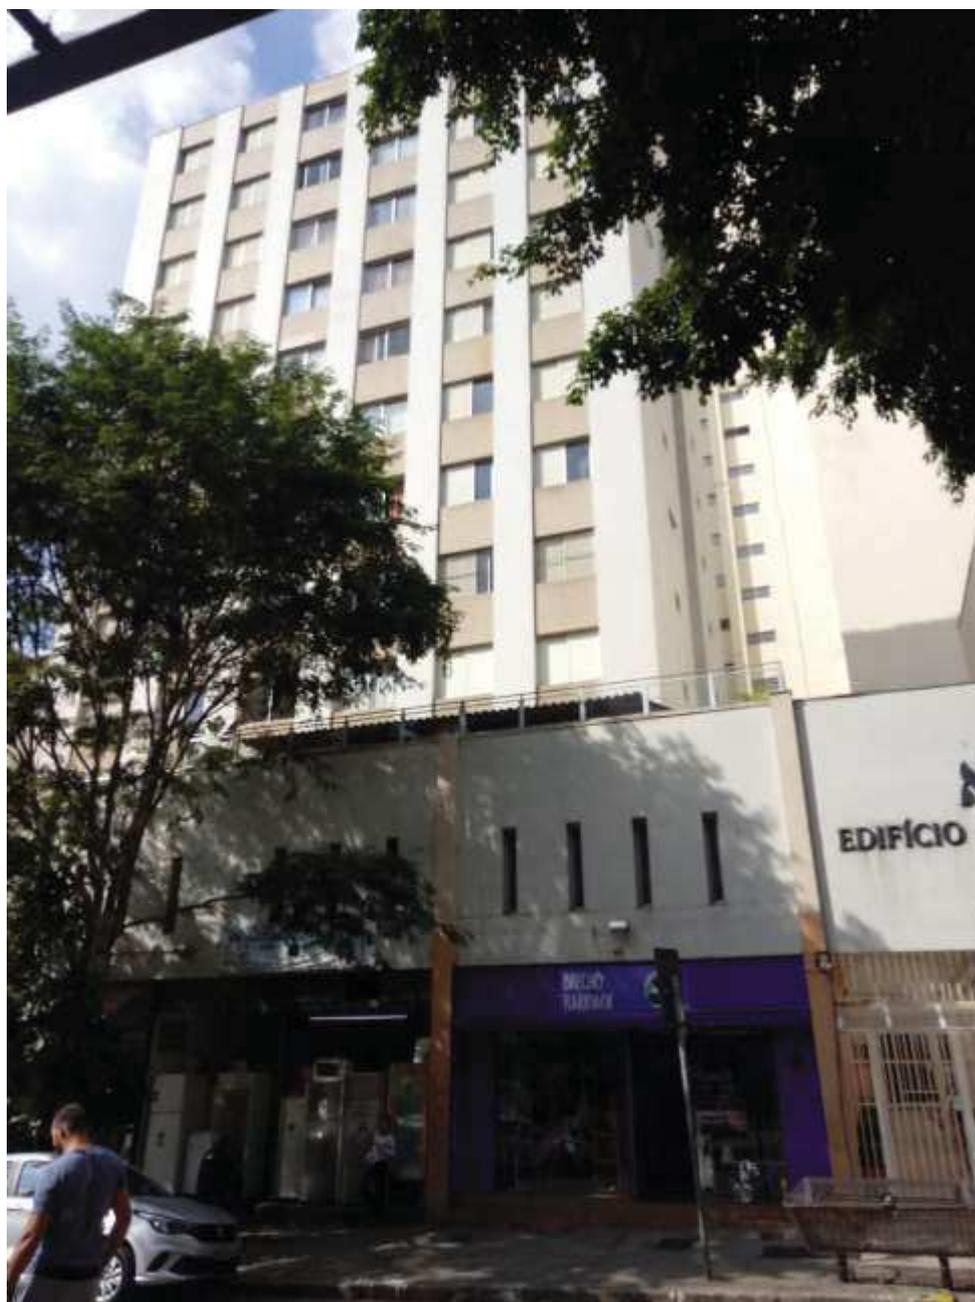
Vista da entrada do Edifício Georjand, situado a Rua Barão de Tatuí, nº 57 – Bairro de Santa Cecília – Município e Comarca de São Paulo.

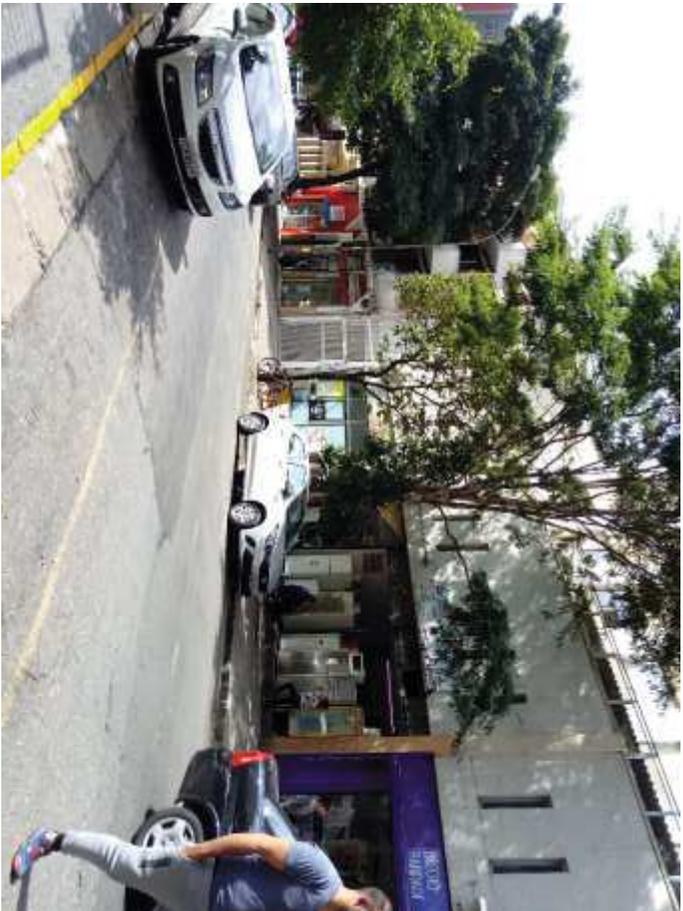
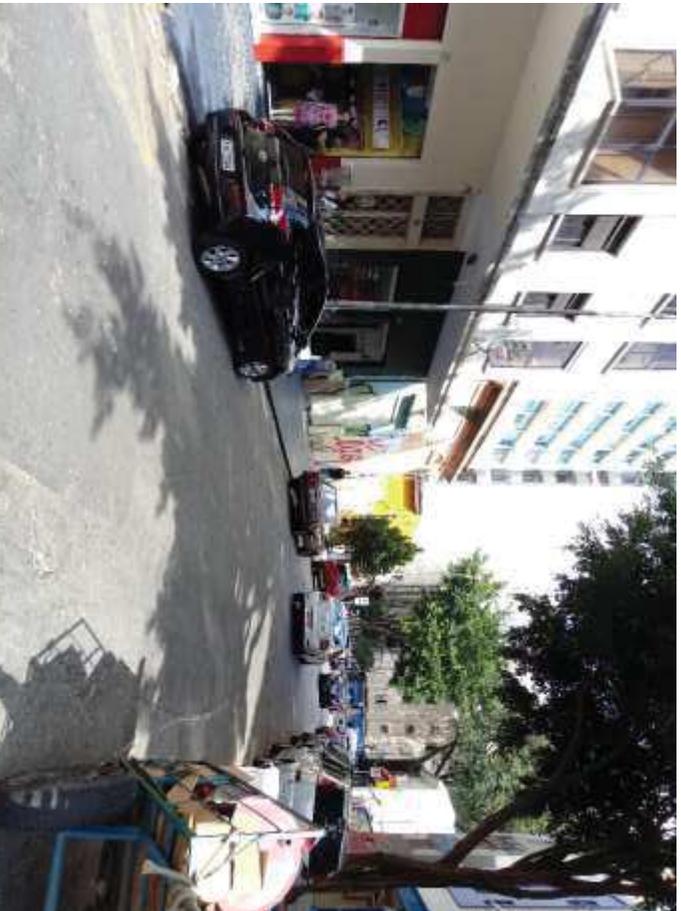
FOTO 1 e 2) – Vistas dos confrontantes do Condomínio em epígrafe.

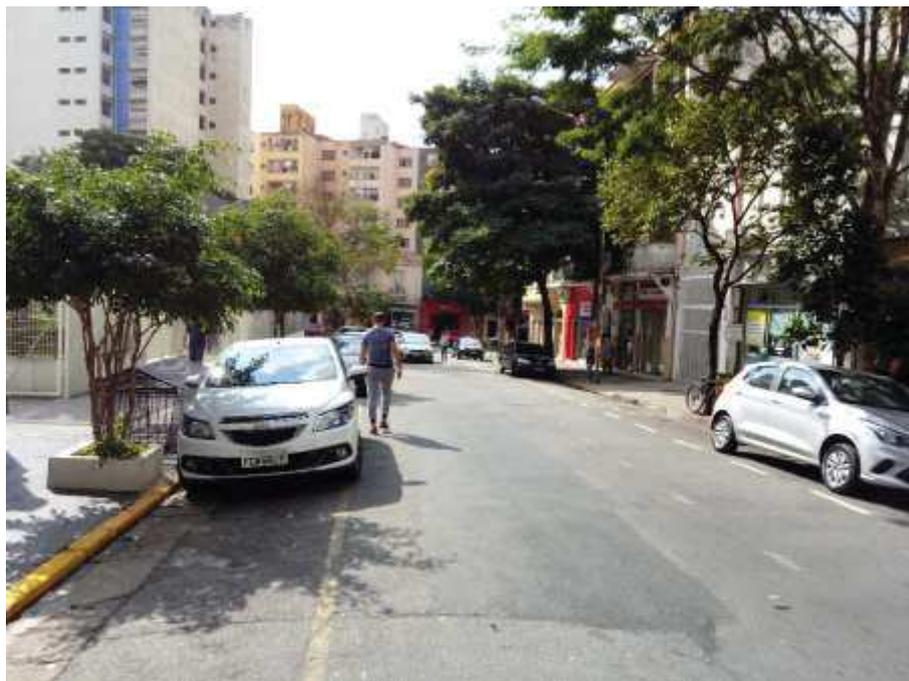
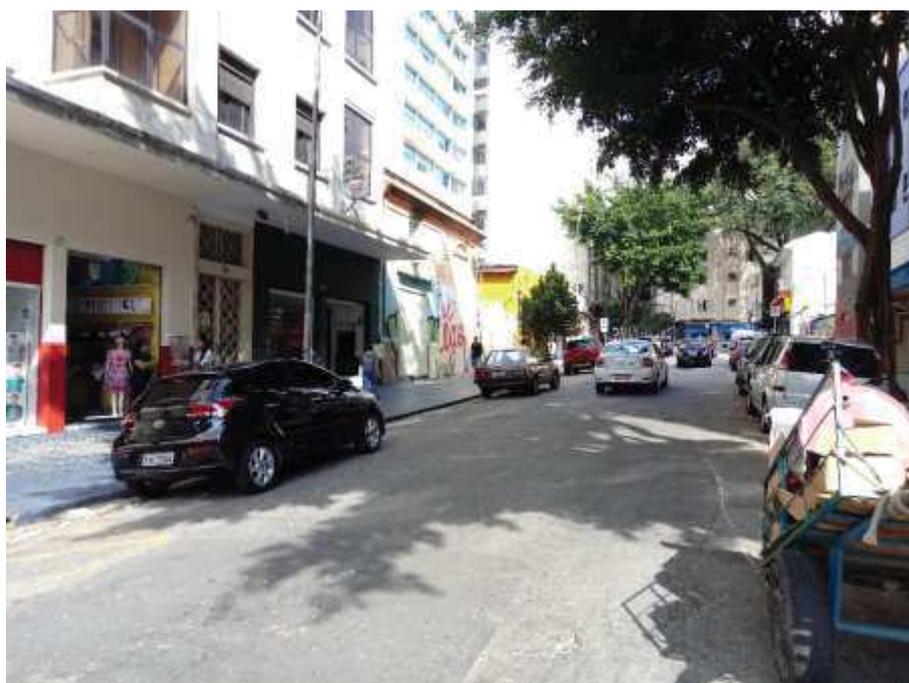
FOTO 03 e 04) – Vista da Rua Barão de Tatuí em ambos os sentidos, onde podemos notara a existência de todos os principais melhoramentos públicos.

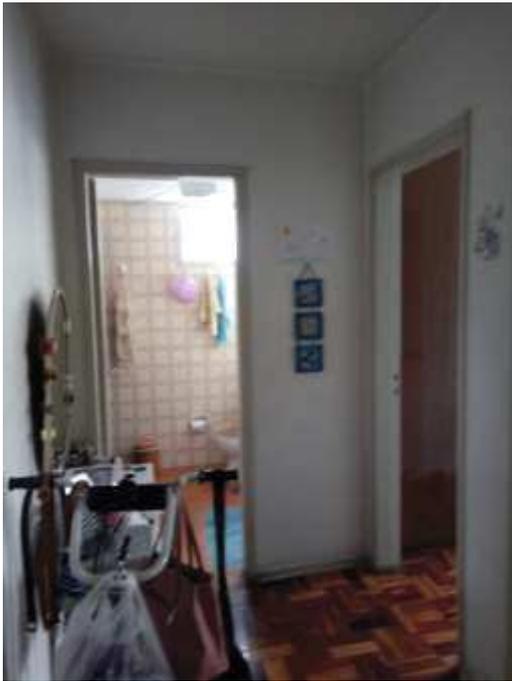
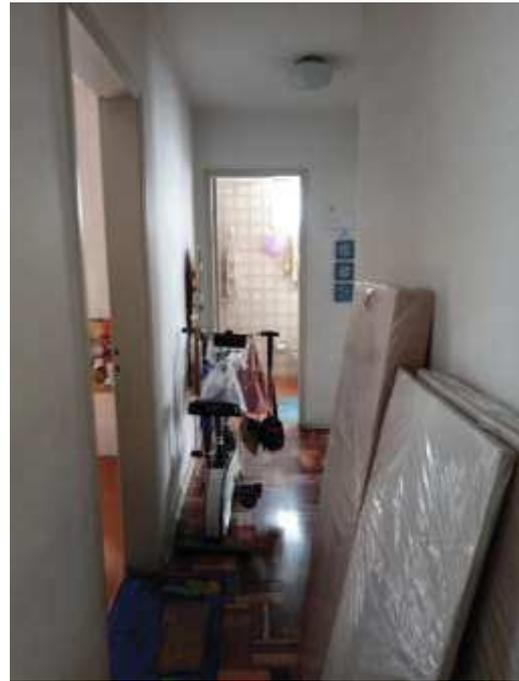
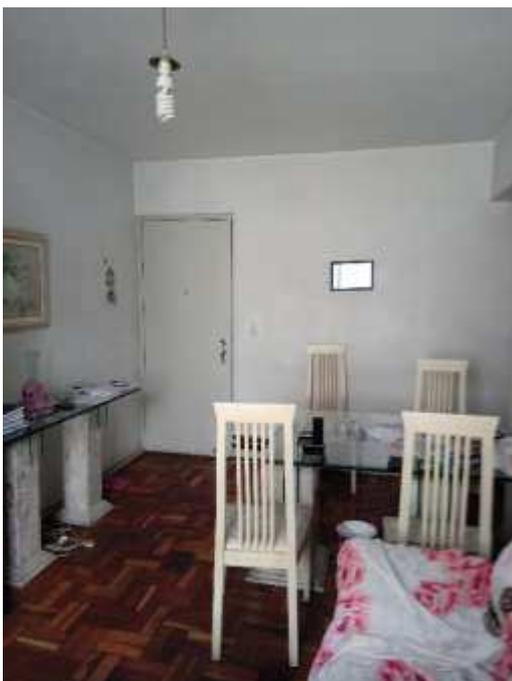
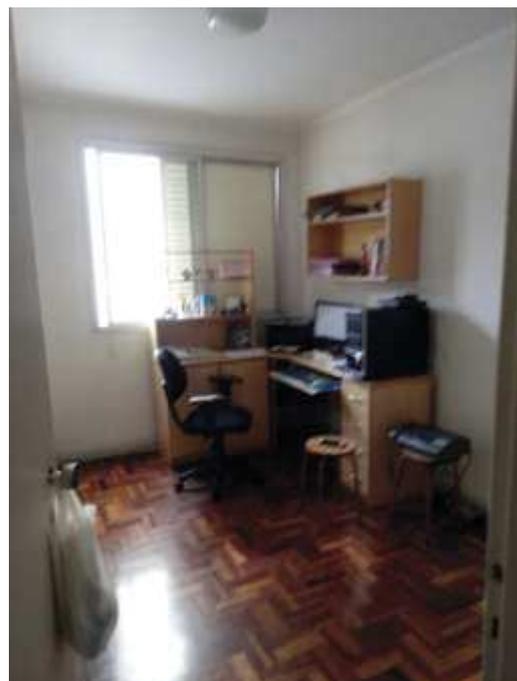
FOTO 05, 06, 07 e 08) – Vistas internas da unidade avalianda, notando seus respectivos acabamentos.

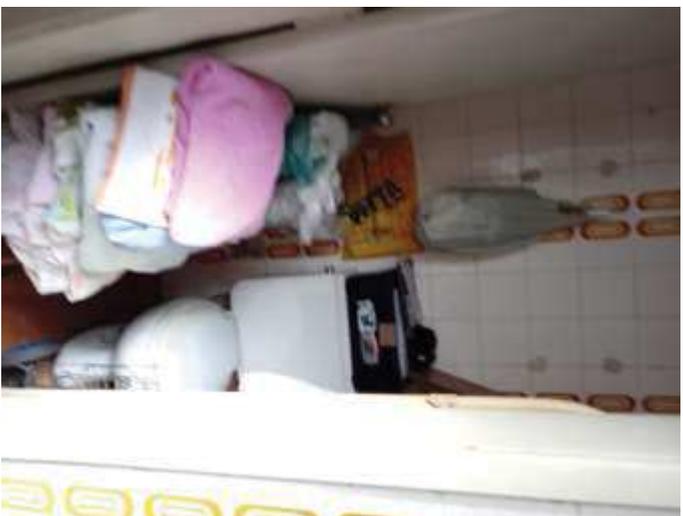
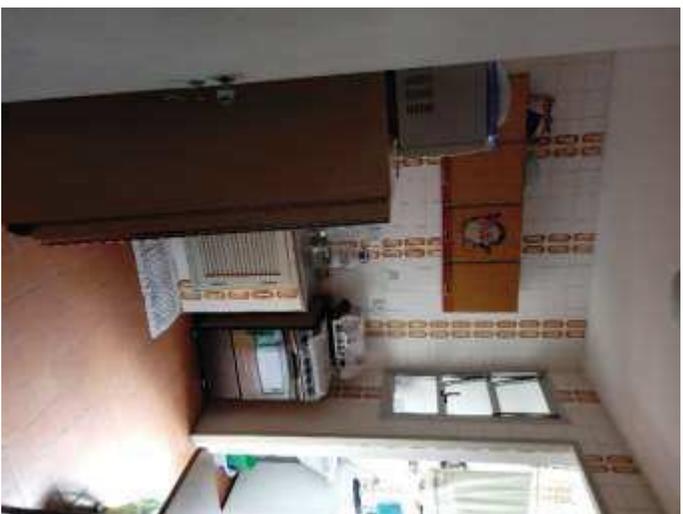
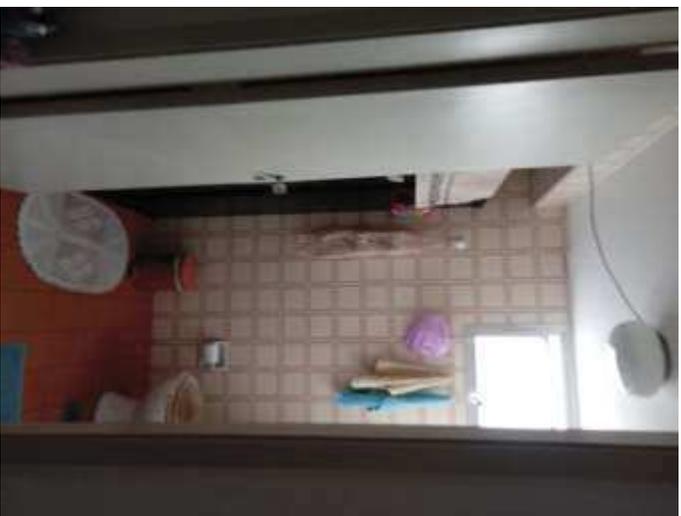
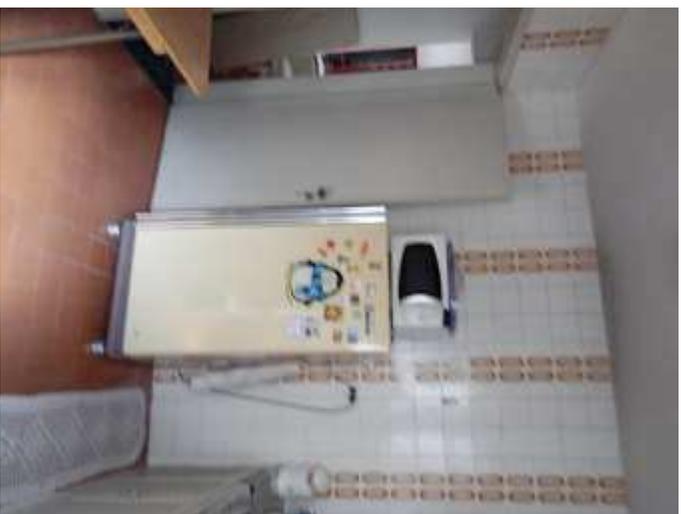
FOTO 09, 10, 11 e 12) - Vistas de outros cômodos da unidade avaliada.

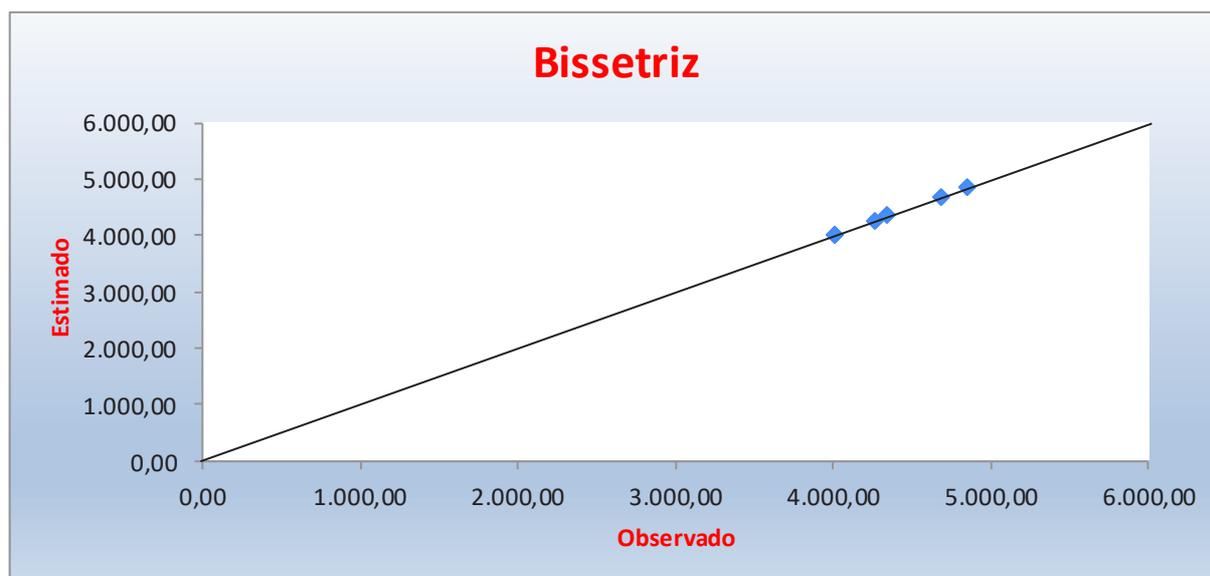
Sendo assim obtendo o Gráfico de Bissetriz conforme segue;

A) **ELEMENTOS DISCREPANTES** : Por não se afastarem da faixa supra.

Não houve valores discrepantes.
