**PROCESSO: 1002260-33.2017.8.26.0068**

## **LAUDO AVALIATÓRIO**

O presente laudo objetiva a determinação do valor de mercado do imóvel situado na Rua Dom Paulo Pedrosa nº 701 apto. 103 do Edifício Holbein, no bairro do Morumbi, matriculado sob nº 113.334 perante o 15º Cartório de Registro de Imóveis de São Paulo e penhorado às fls. 148 dos autos.

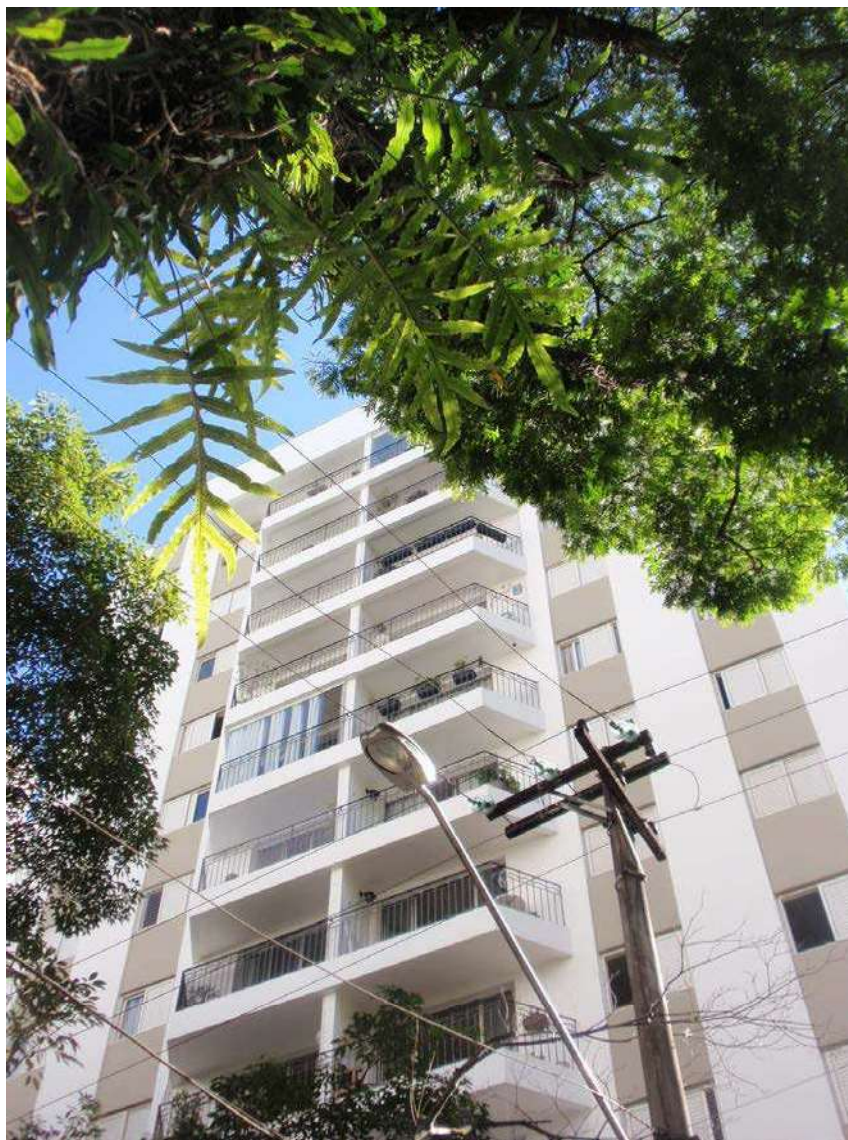
FOTO 7: FACHADA DO EDIFÍCIO.

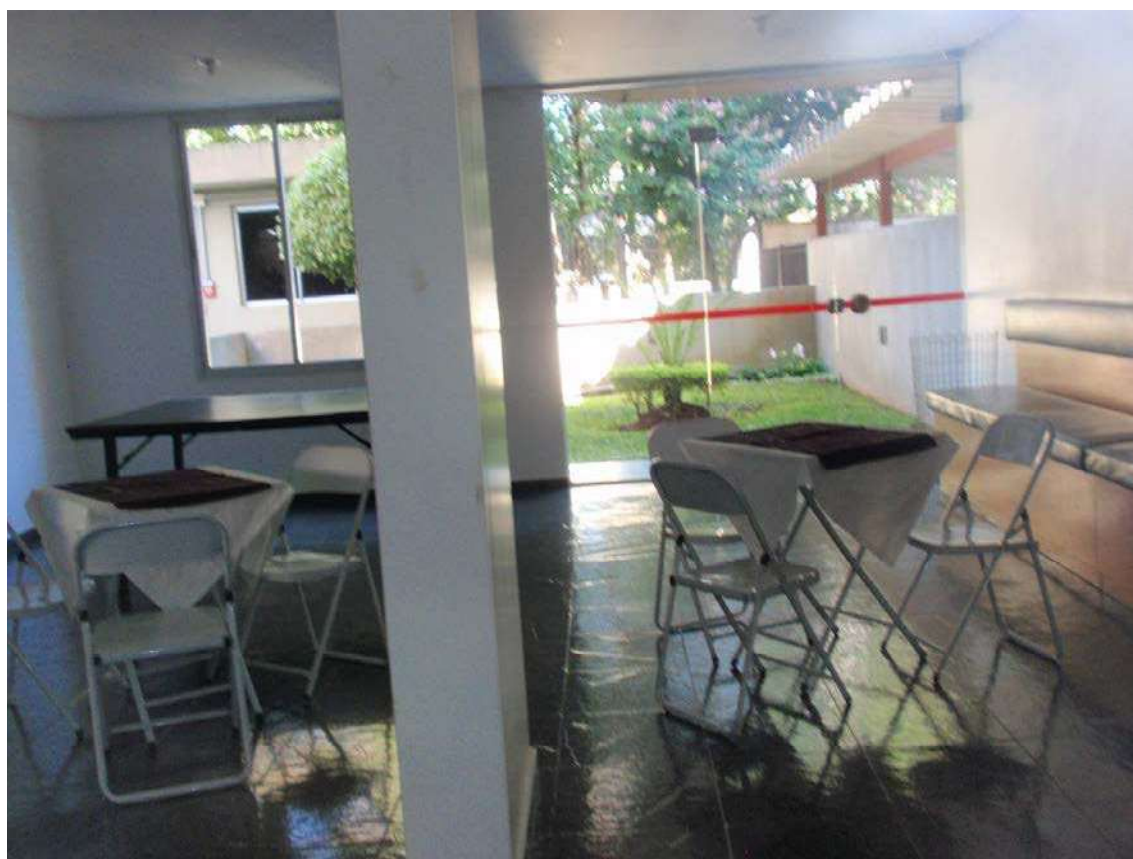
O hall social do térreo do edifício apresenta piso granito; paredes revestidas em pintura látex sobre massa corrida; forro de laje e porta de vidro temperado. O hall social do andar apresenta piso em granito; paredes revestidas em pintura látex sobre massa corrida; forro de laje.

FOTO 9: HALL SOCIAL.

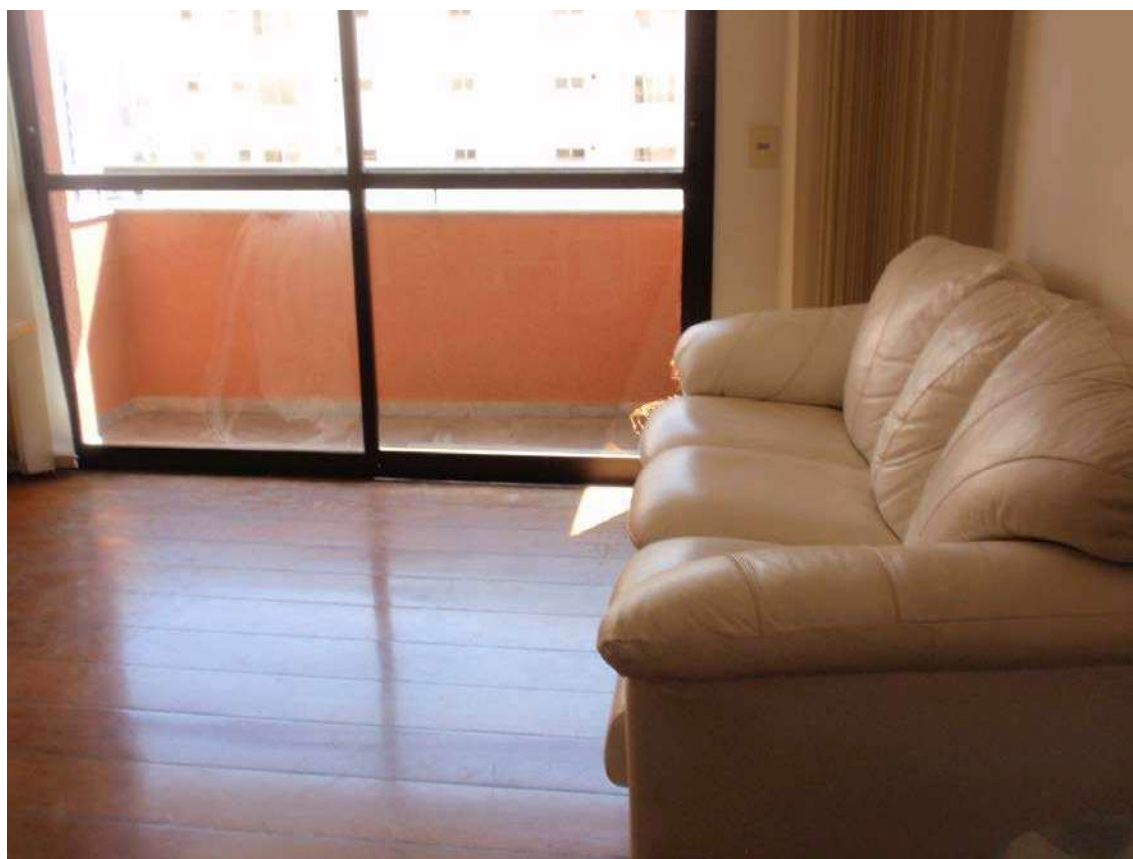
**SALA ESTAR/JANTAR:** Piso tabuas; paredes revestidas em pintura látex sobre massa corrida; forro de laje; esquadria de alumínio com vidro liso.

FOTO 11: SALA DE ESTAR.

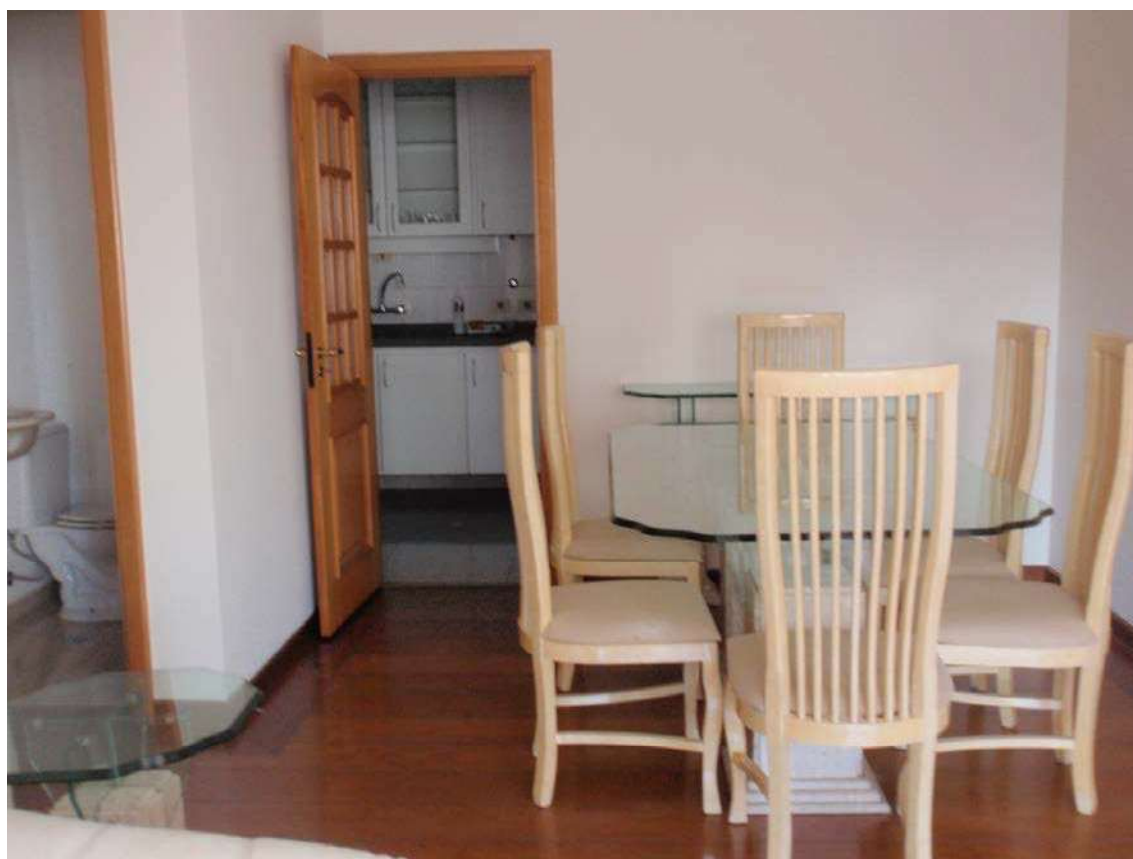
FOTO 12: SALA DE JANTAR.

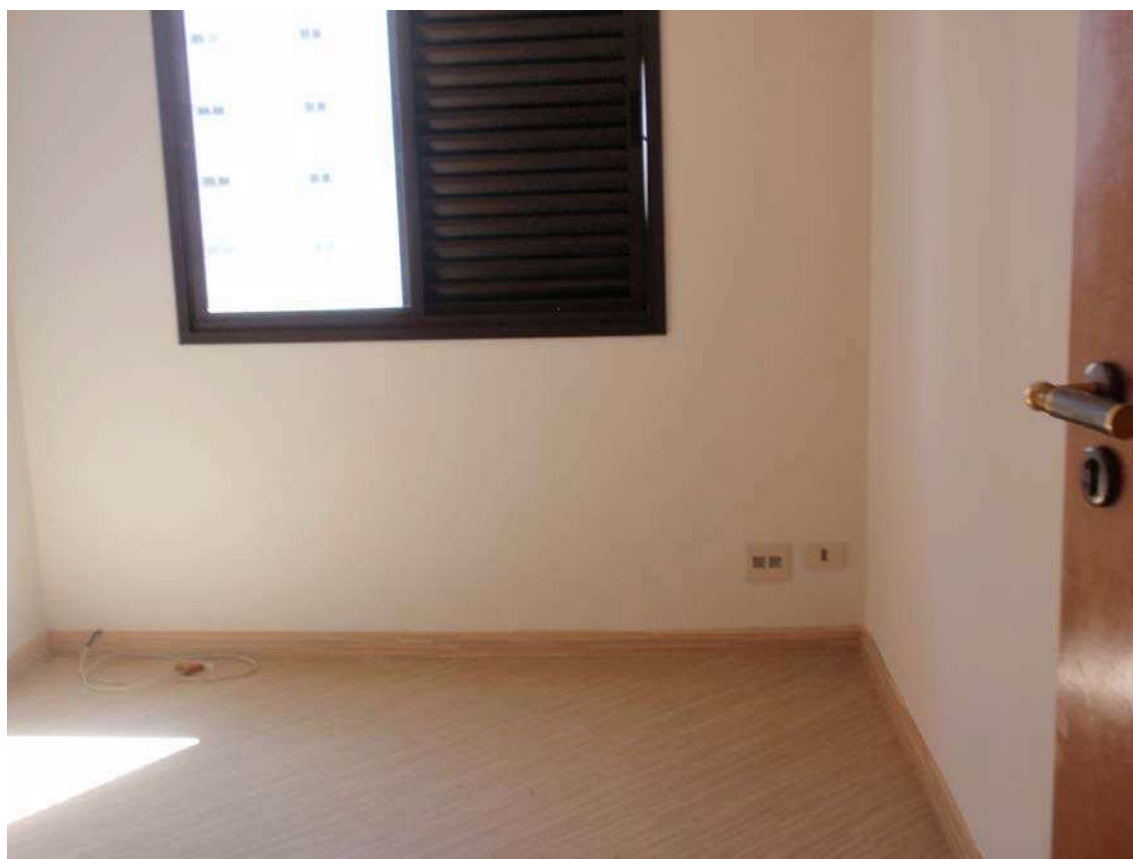
**DORMITÓRIOS (TRÊS):** Piso tabuas; paredes revestidas em pintura látex sobre massa corrida; forro de laje; esquadria de alumínio com vidro liso.

FOTO 14: DORMITÓRIO 2.

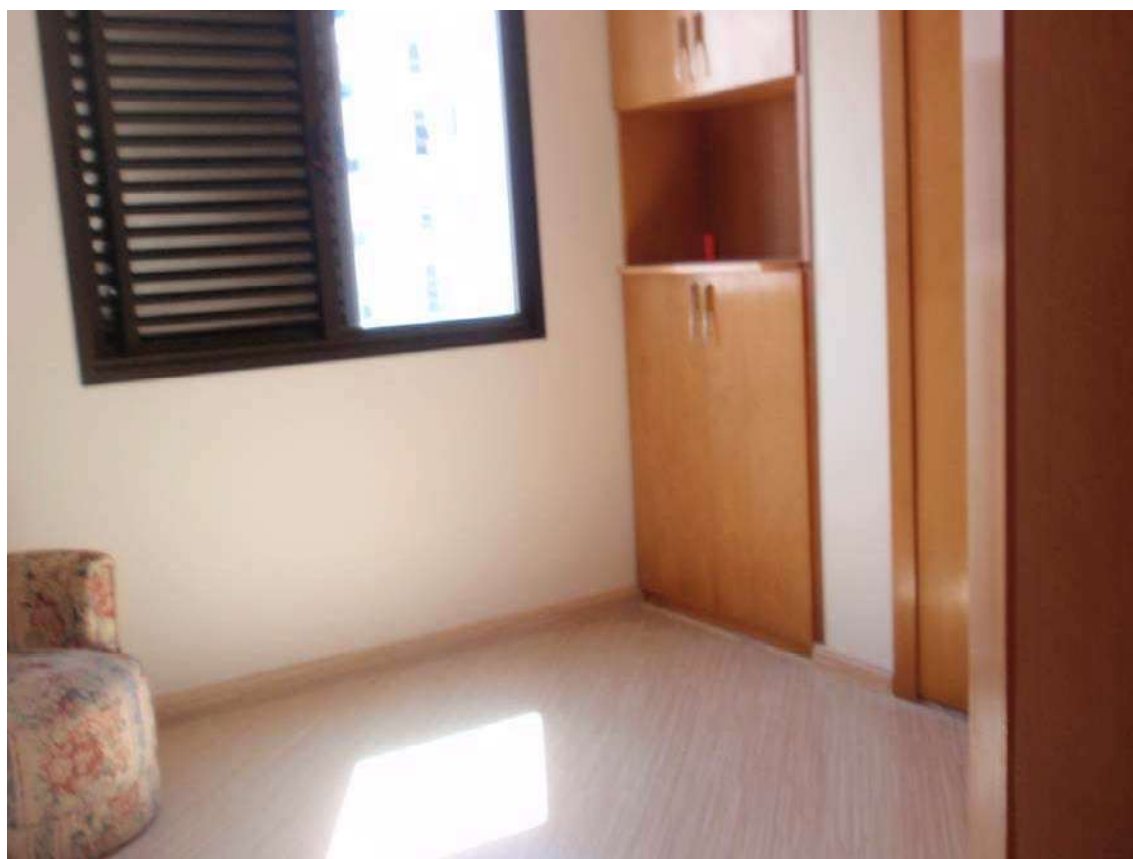
FOTO 15: DORMITÓRIO 3.

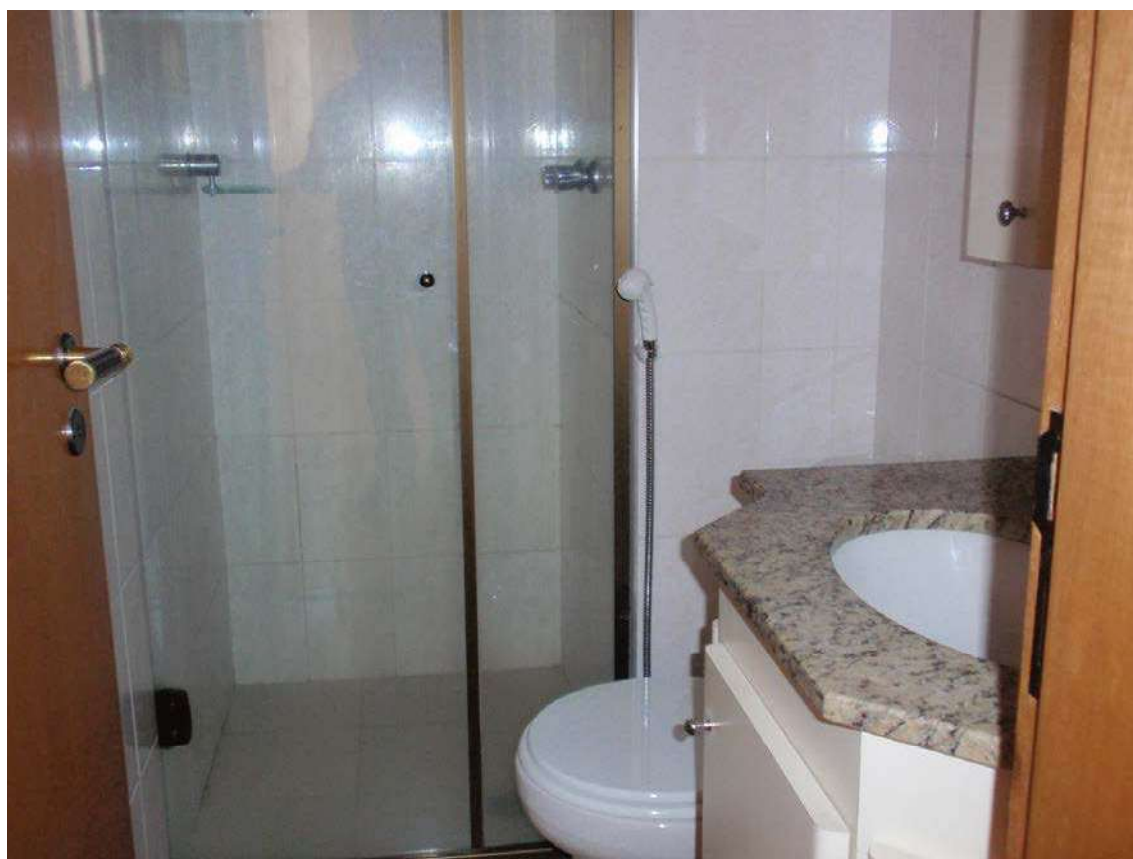
**BANHEIRO:** Piso cerâmica; paredes revestidas em azulejos; forro em laje; vaso sanitário e lavatório em louça; esquadria de alumínio com vidro liso.

FOTO 17: BANHO.

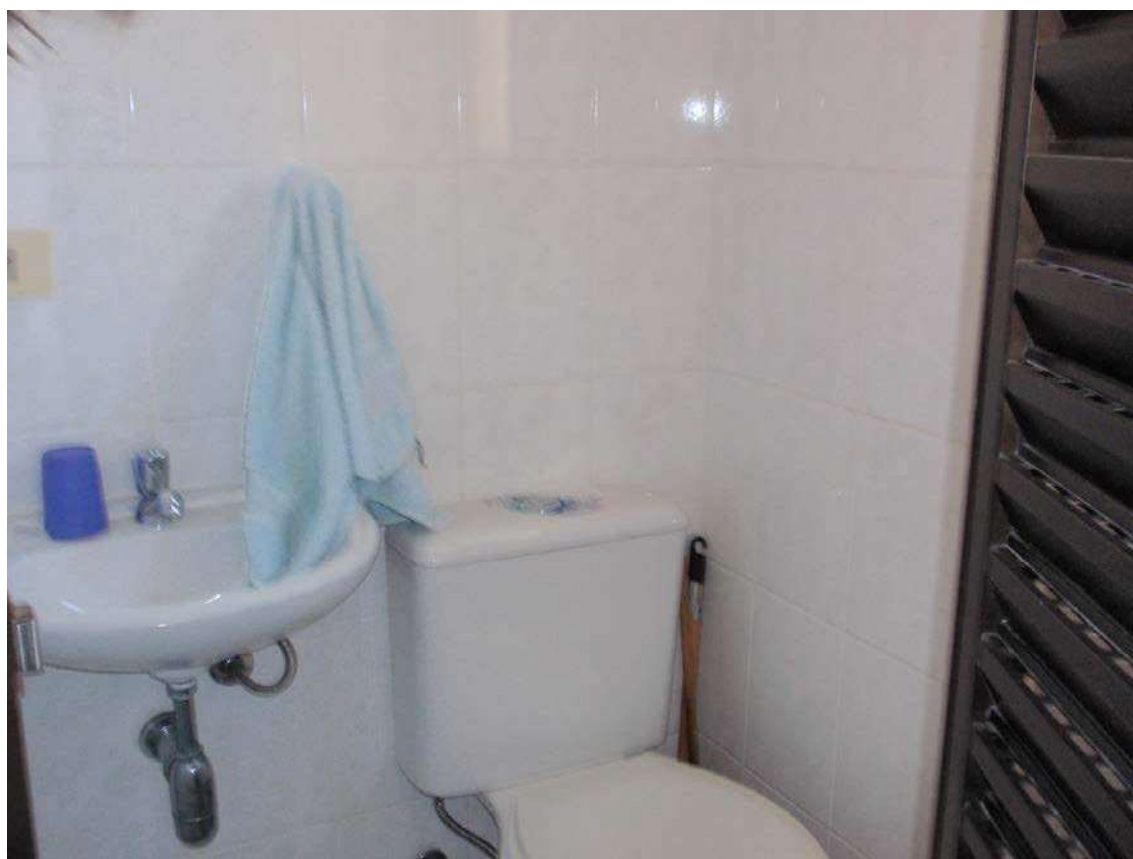
FOTO 18: BANHO.

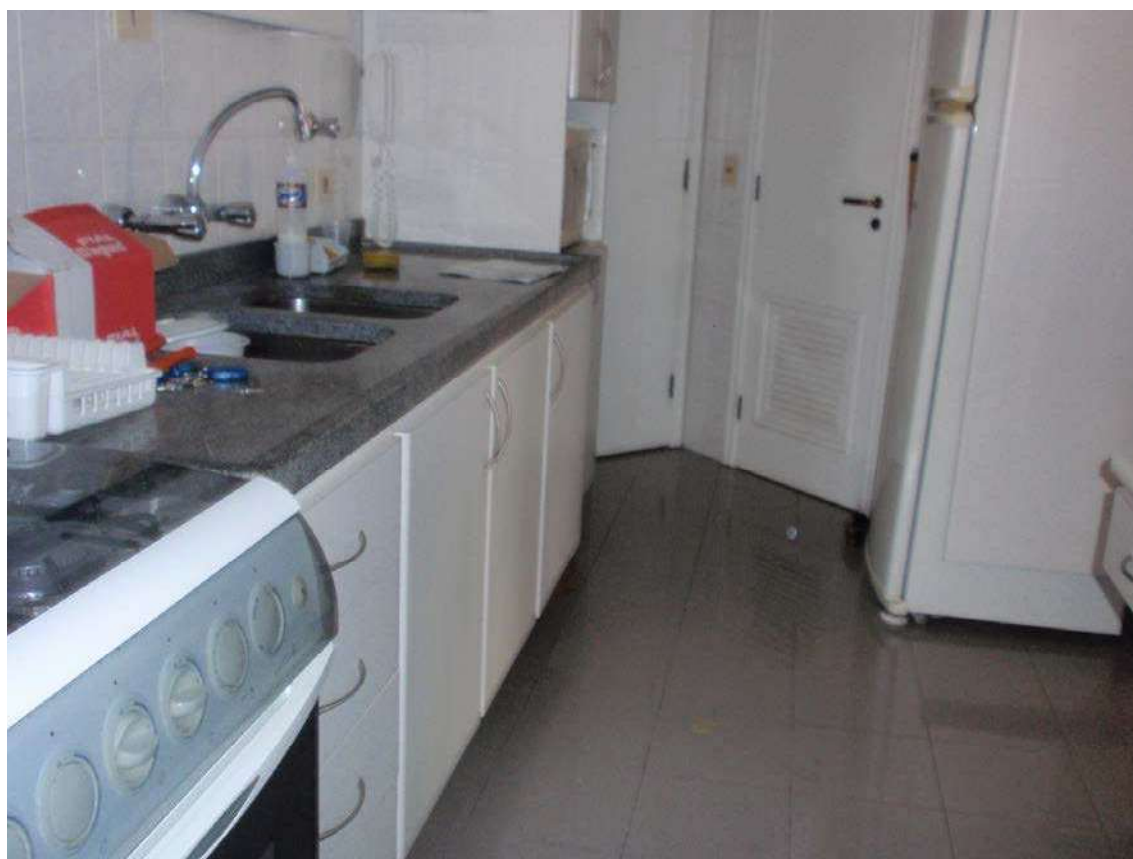
**COZINHA:** Piso granito; paredes revestidas em azulejos; forro em laje; pia em granito; esquadria alumínio com vidro liso.

FOTO 19: COZINHA.
