**EXMO. SR. DR. JUIZ DE DIREITO DA 2ª VARA CÍVEL DA COMARCA
DE SÃO BERNARDO DO CAMPO – SP**

PROCESSO N. 10104098-13.2014.8.26.0564

L A U D O

O presente trabalho tem como objetivo a avaliação do imóvel situado na Rua Arcângelo Campanella, n. 325, inscrição municipal n. 015.062.082.000, Jardim Calux, na Cidade de São Bernardo do Campo SP.

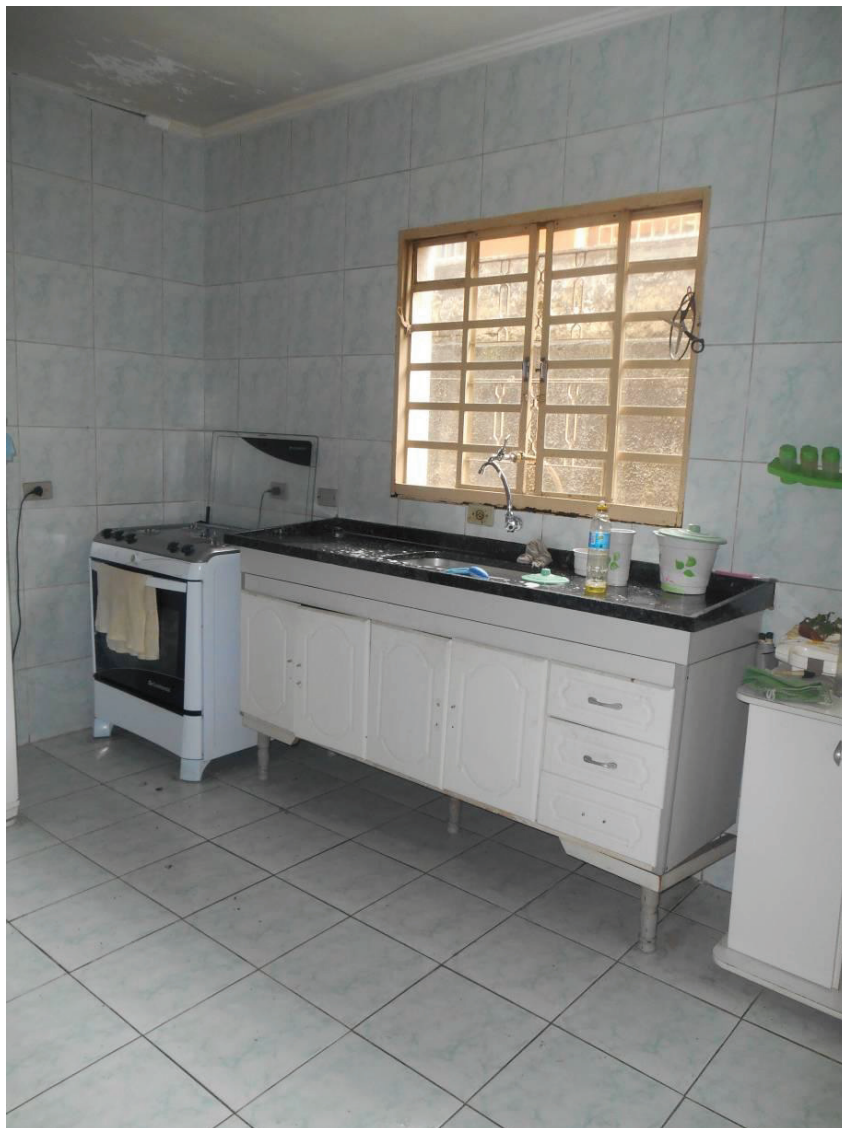
Cozinha : piso cerâmico, paredes revestidas com azulejos decorados até o teto, forro de laje com pintura à látex, caixilho de ferro, com grade de proteção, apresentando pontos de oxidação.

A porta da cozinha está bastante danificada.

FOTO N. 07 : Cozinha.

2.7 O estado de conservação do imóvel é um tanto ruim, necessitando de reparos nos seguintes locais: caixilhos e portão frontal que apresentam pontos de oxidação, substituição da porta da cozinha que está danificada, eliminação de manchas de umidade nas paredes do dormitório de fundo e forro da cozinha, complementação da obra da lavanderia, além de pintura geral da edificação, em particular, dos muros de fechamento.

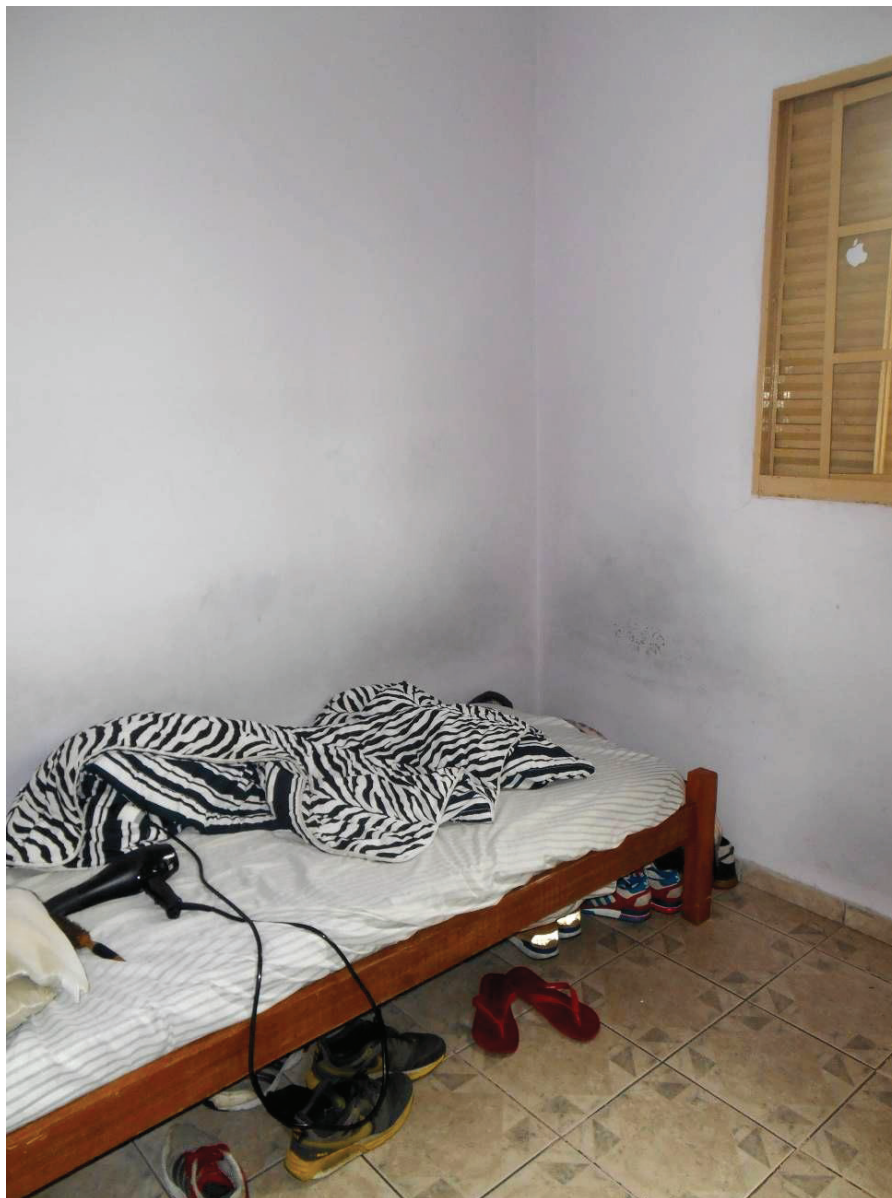
FOTO N. 13 : Terceiro dormitório.

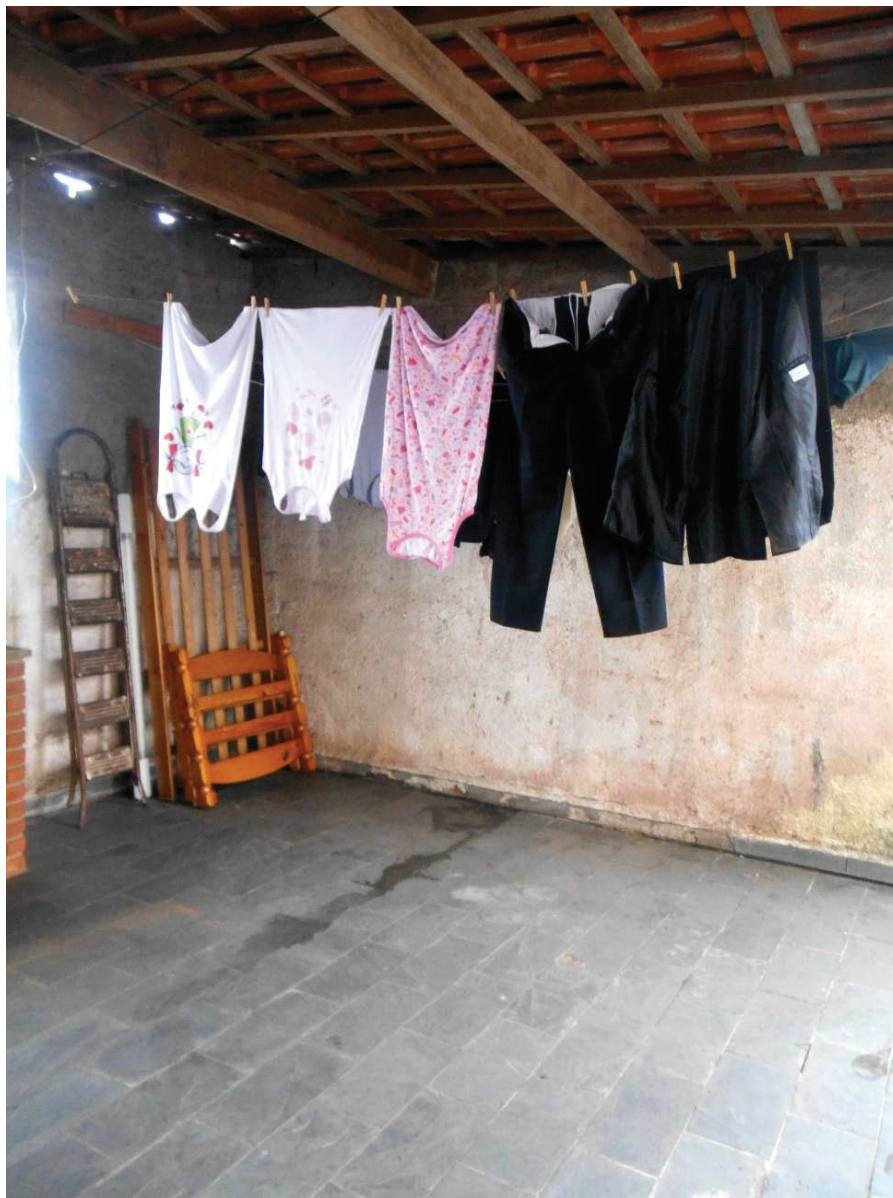
Área Coberta de Fundo : piso de ardósia, cobertura de telhas de barro sobre estrutura de madeira, apoiada nas paredes laterais.

FOTO N. 15 : Telheiro situado no fundo do terreno, onde existe uma churrasqueira.
